PONTI

SORVEGLIANZA MANUTENZIONE INTERVENTI

Relazione del prof. ing. Armando Albi-Marini titolare della Cattedra di Riabilitazione Strutturale – Dipartimento di Analisi e Progettazione Strutturale – Università Federico II – Napoli

Consolidamento dei Ponti in calcestruzzo

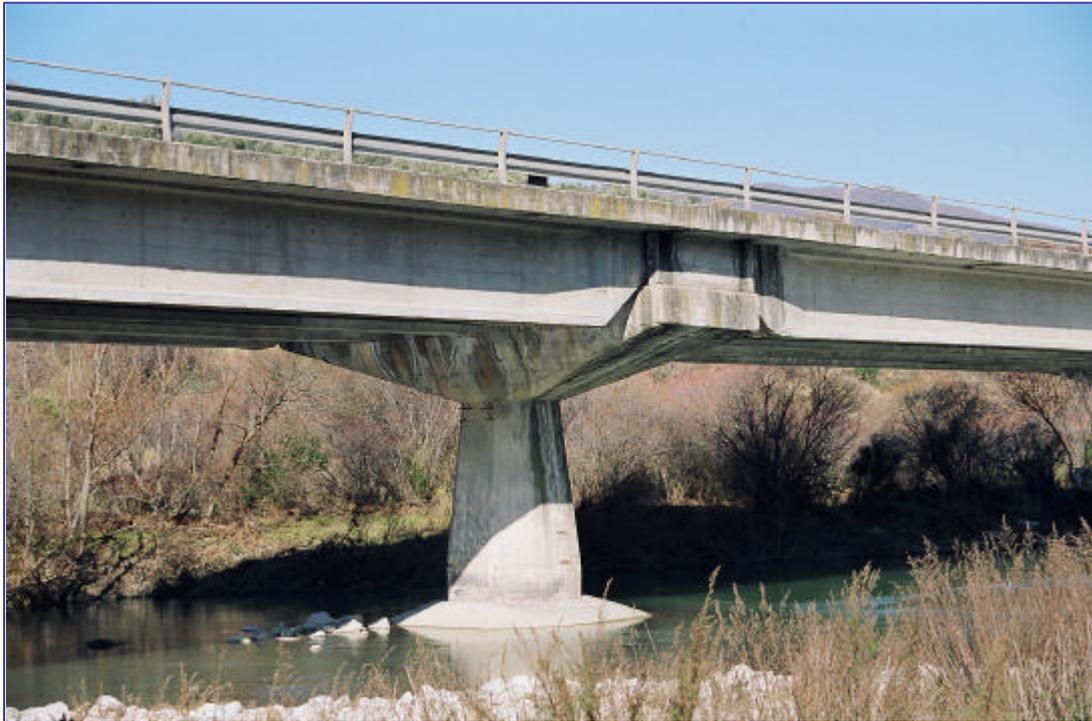
Foto 1

A seguito di un forte salto termico negativo, nel gennaio dell'anno 2000 si verificò il crollo della quarta campata del viadotto Petroianni della S.S. n. 647 Bifernina, a causa del mancato funzionamento degli apparecchi di appoggio.

Essi, infatti, costituiti da piastre metalliche a contatto tra loro, a causa dell'ossidazione del ferro, non consentivano più lo spostamento della travata rispetto ai pulvini di appoggio. Di conseguenza le sollecitazioni di trazione dovute al salto termico negativo, hanno letteralmente strappato il calcestruzzo del pulvino che, dopo essersi lesionato, si è tranciato nettamente, provocando il crollo della travata (foto 1-2).

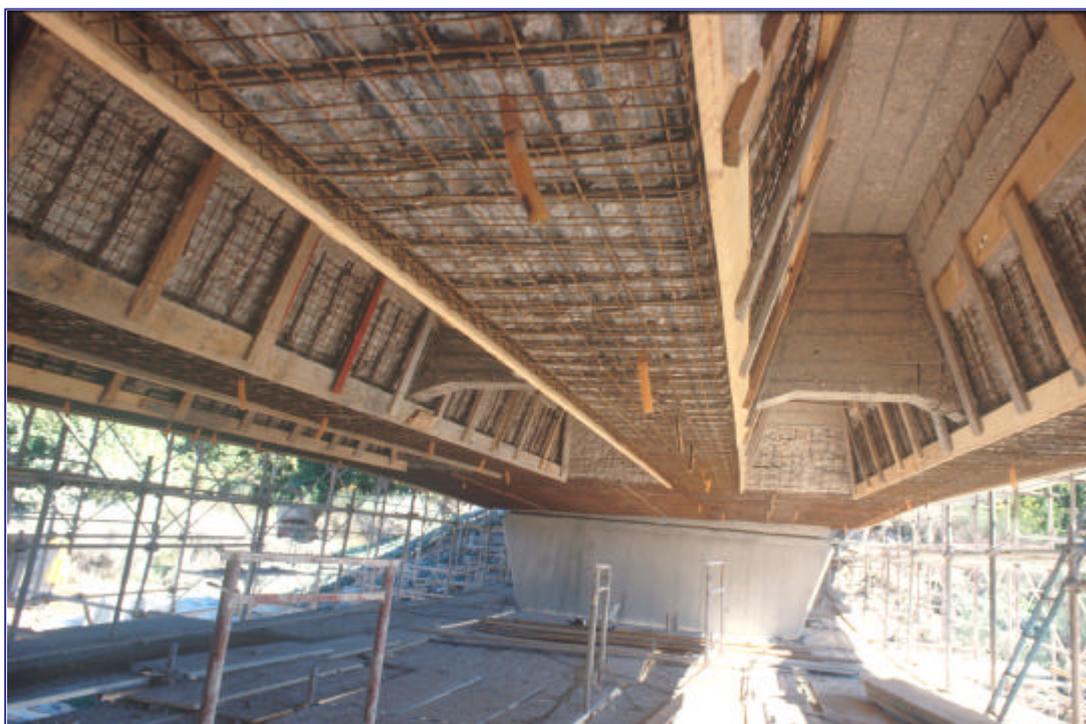
Foto 3

calcestruzzo legati ai cicli di gelo e disgelo e l'ossidazione dei ferri di armatura aggravata dall'aggressione dei sali decongelanti sugli impalcati, nel caso in esame sono particolarmente presenti.

Di conseguenza sia le travi che le solette in calcestruzzo risultavano profondamente deteriorate. Effettuato il calcolo nel rispetto delle attuali normative, si rendeva necessario un leggero incremento delle sezioni in calcestruzzo e delle aree metalliche. L'aumento dello spessore della soletta ha consentito un corrispondente aumento del braccio della coppia interna per cui si sono dovute incrementare soltanto le armature lente, non intervenendo sui cavi di precompressione anche perché non erano stati ancora raggiunti dall'ossidazione che invece aveva interessato prevalentemente le superfici esterne più esposte del conglomerato cementizio armato (foto 3).

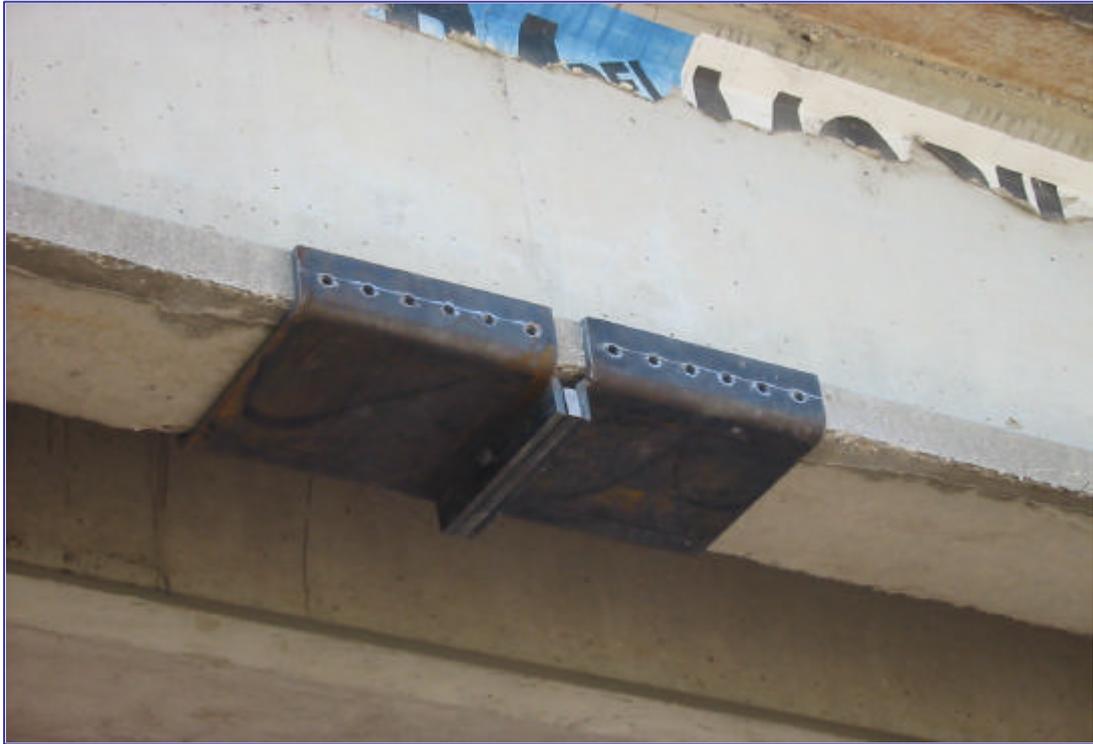
Foto 4

Il cavalcavia in questione, costituito da travi semplicemente appoggiate alle estremità su due spalle oblique rispetto all'asse stradale, aveva subito gravi danni a seguito del transito di un camion su cui era montato un mezzo di cantiere con la pala emergente oltre la sagoma consentita per il transito al disotto del cavalcavia. A seguito dell'impatto, si è verificato lo sgretolamento del calcestruzzo ed il tranciamento di numerosi cavi di precompressione. Anche se alcuni autori ritengono che, in casi analoghi, sia da sconsigliare l'intervento di consolidamento, preferendo la demolizione totale dell'opera e la sua ricostruzione "ex novo", già verso la fine degli anni '60 lo scrivente eseguì il primo intervento di consolidamento di travi a fili aderenti per il ripristino strutturale del Cavalcavia di Letoianni sull'Autostrada Messina-Catania danneggiato a causa di un identico evento.

Si sono quindi realizzate piastre opportunamente sagomate (foto 4 e 5) fissate al disotto delle travi, in prossimità delle testate, bloccando le stesse al corpo delle travi

mediante bulloni passanti. Si è avuto cura che tali piastre non si deformassero, all'atto della tesatura dei cavi, disponendo altre piastre simmetriche in opposizione alle stesse e distanziandole tra loro con opportuni spessori metallici dimensionati in modo tale da ottenere il necessario momento di inerzia dall'accoppiamento delle due piastre. All'atto della tesatura dei cavi si è verificata la prevista controfrecchia al lembo inferiore di ogni trave e successivamente i cavi di acciaio sono stati inglobati in uno spessore di malta a ritiro compensato la cui tensione specifica di aderenza al calcestruzzo pre-esistente è tale da garantire la monoliticità del ringrosso e fugare ogni pericolo di distacco. L'aumento di altezza delle travi, e quindi la riduzione del franco utile al disotto dell'impalcato, è stato molto contenuto, tanto da essere facilmente assorbito da una lieve rimodellazione della sagoma stradale. Le successive prove di carico hanno confermato la riuscita dell'intervento che è risultato più che soddisfacente.
