RIPARAZIONE E CONSOLIDAMENTO DEL SOVRAPPASSO FERROVIARIO DELL'ARCA A PISTOIA

SOMMARIO

Il sovrappasso dell'Arca a Pistoia è un attraversamento vitale della città che mette in comunicazione le zone attraversate dalla ferrovia che collega Firenze a Pisa.

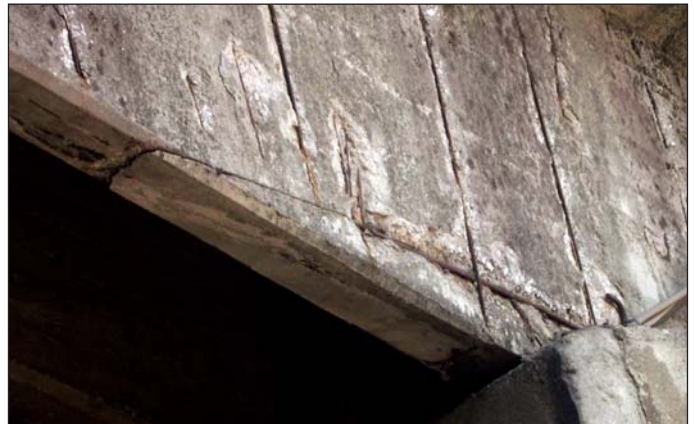
Sono anche presenti danni localizzati conseguenti alla cattiva progettazione dei dettagli costruttivi, come nel caso delle zone di appoggio delle travi sulla testa delle spalle a parete, ove la presenza di armature piegate di grande diametro ha causato il distacco del copriferro per compressione puntuale espulsiva delle teste delle barre (figura 4).

Fig. 4: Vista del distacco del copriferro causato dalla spinta delle barre

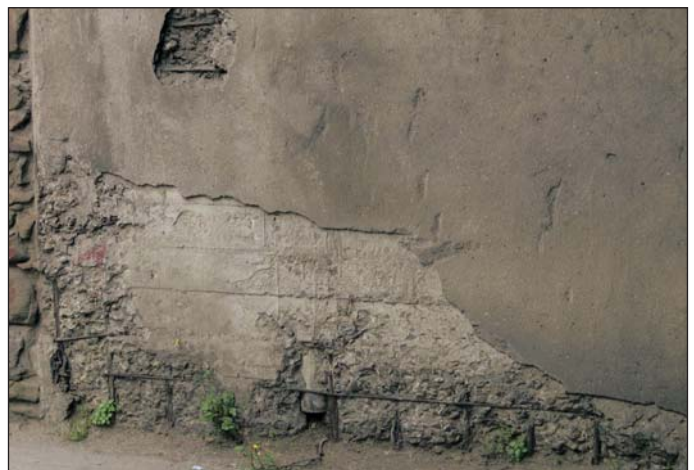
A causa dell'acqua salina spruzzata dai veicoli che percorrono le strade complanari alla ferrovia, anche la parte inferiore delle pile a parete è fortemente danneggiata e lascia intravedere qua e là le armature di incastro al piede (figura 5).

Fig. 5: Vista del degrado al piede della parete in calcestruzzo che funge da pila

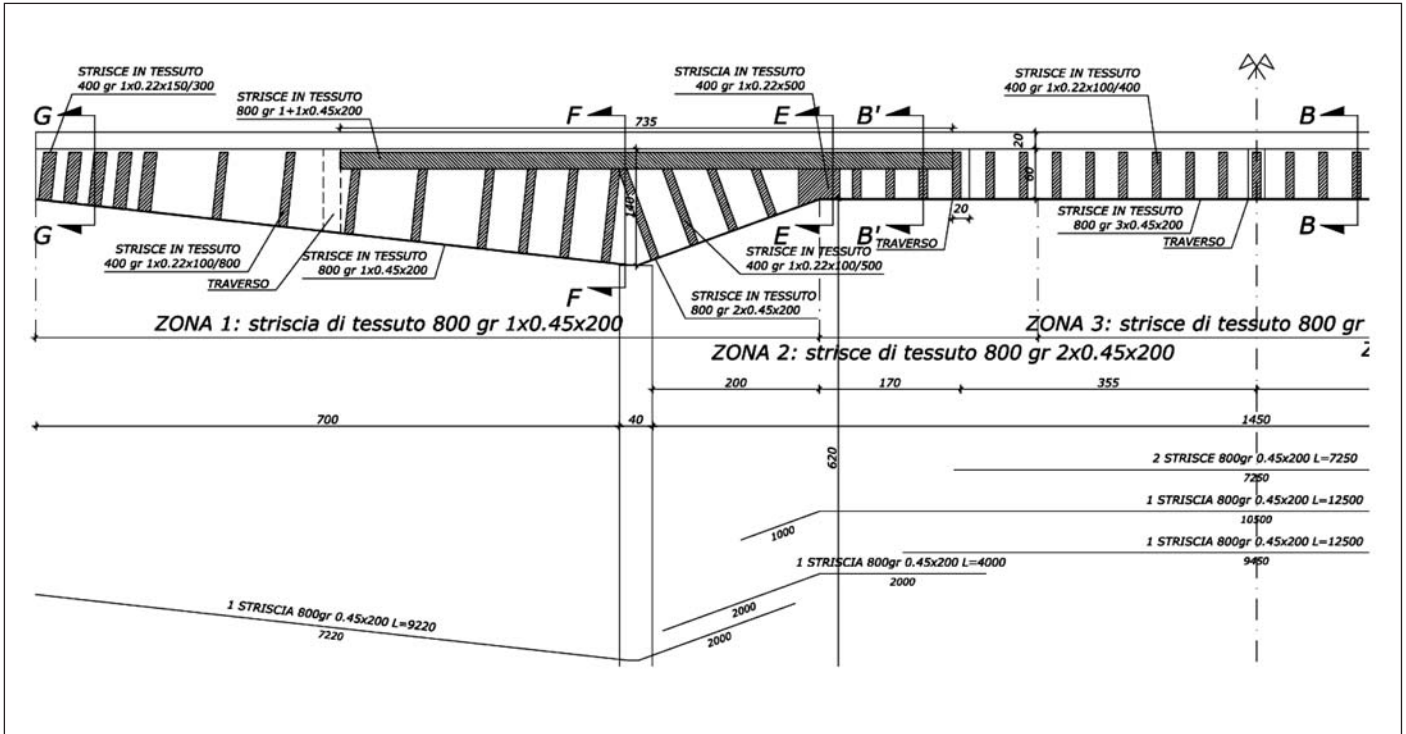
Fig. 15: Schema di disposizione delle strisce in C-FRP sulle travi esterne

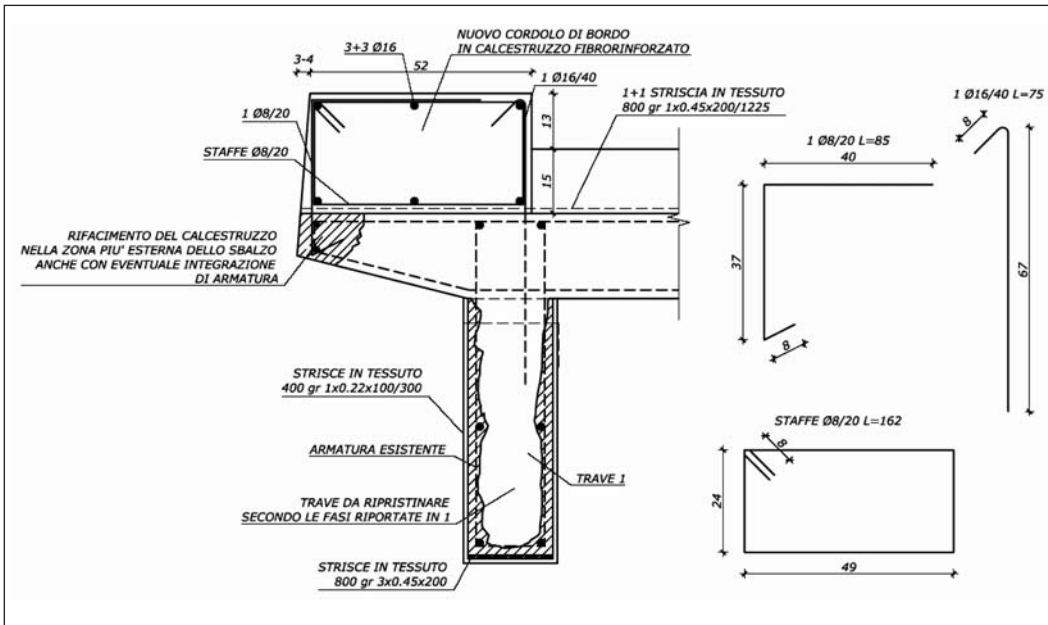
Fig. 17: Dettaglio dell'intervento sulla trave esterna deteriorata

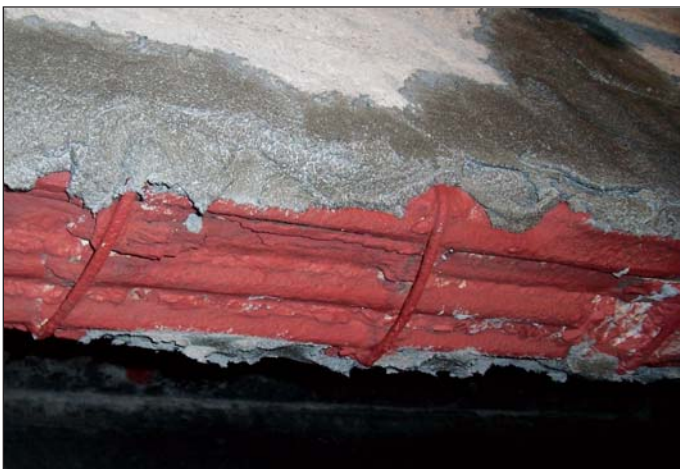
Fig. 18: Vista delle armature dopo il trattamento anticorrosione

- 1) demolizione di tutte le zone di copriferro distaccate o deteriorate, liberando le barre
- 2) idropulizia delle superfici esposte dalla demolizione e sabbiatura delle barre in vista
- 3) trattamento con vernice passivante per tutta la superficie delle barre
- 4) esecuzione di uno strato di aggrappo sulla superficie del calcestruzzo
- 5) riempimento e rasatura delle zone demolite mediante malta ad alta resistenza di tipo tixotropico, caricata con sabbia silicea e additivo antiritiro
- 6) esecuzione dello strato protettivo finale del cemen-

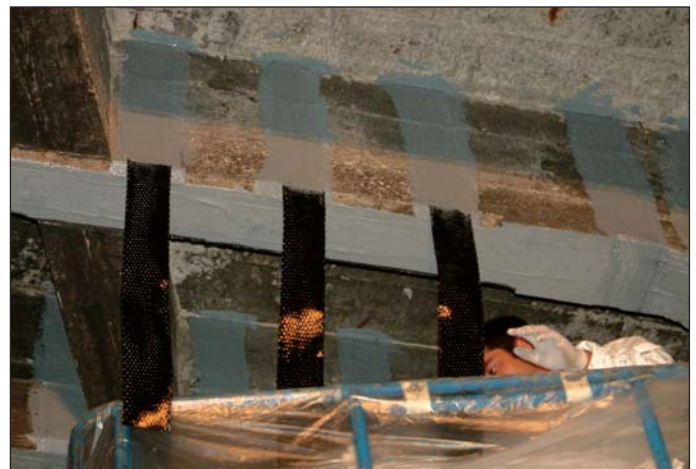
Fig. 19: Montaggio delle strisce trasversali resistenti a taglio

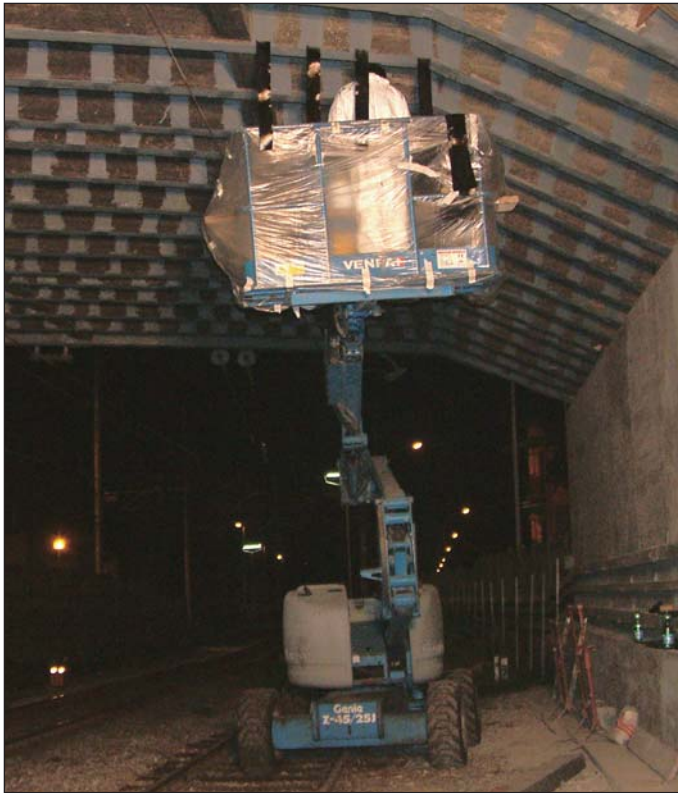
Fig. 20: Il montaggio dei rinforzi avviene con un mezzo elevatore di notte nei periodi di fermo del transito dei convogli ferroviari

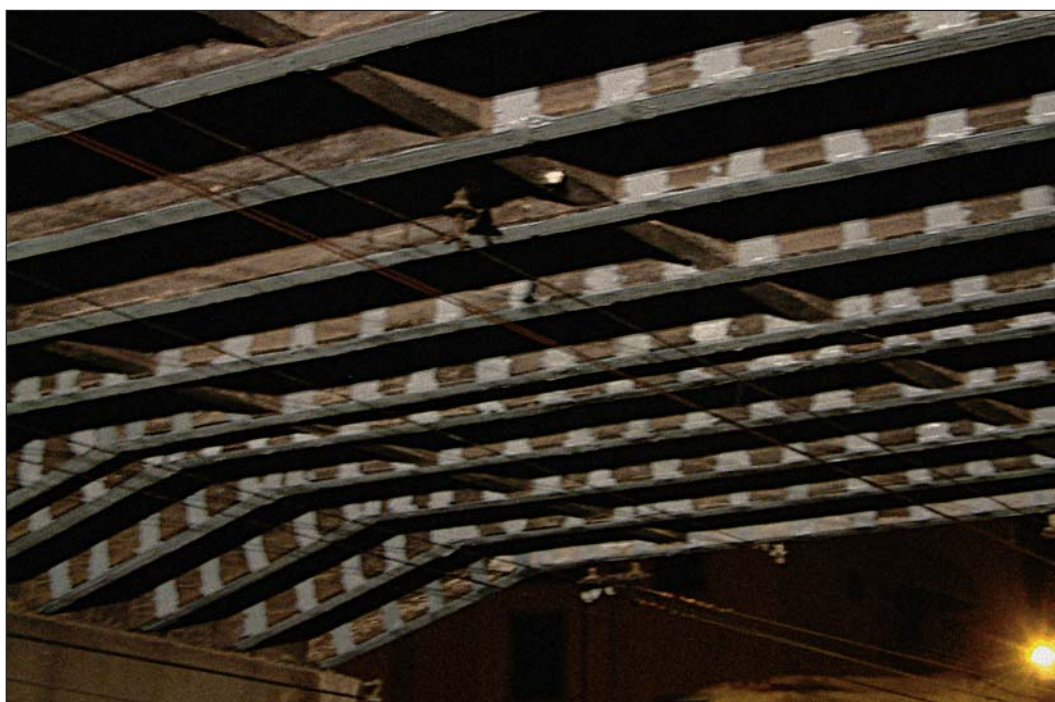
Fig. 21: Vista del ponte con i rinforzi quasi completamente montati
