RIPARAZIONE E CONSOLIDAMENTO DEL SOVRAPPASSO FERROVIARIO DELL'ARCA A PISTOIA

SOMMARIO

Il sovrappasso dell'Arca a Pistoia è un attraversamento vitale della città che mette in comunicazione le zone attraversate dalla ferrovia che collega Firenze a Pisa.

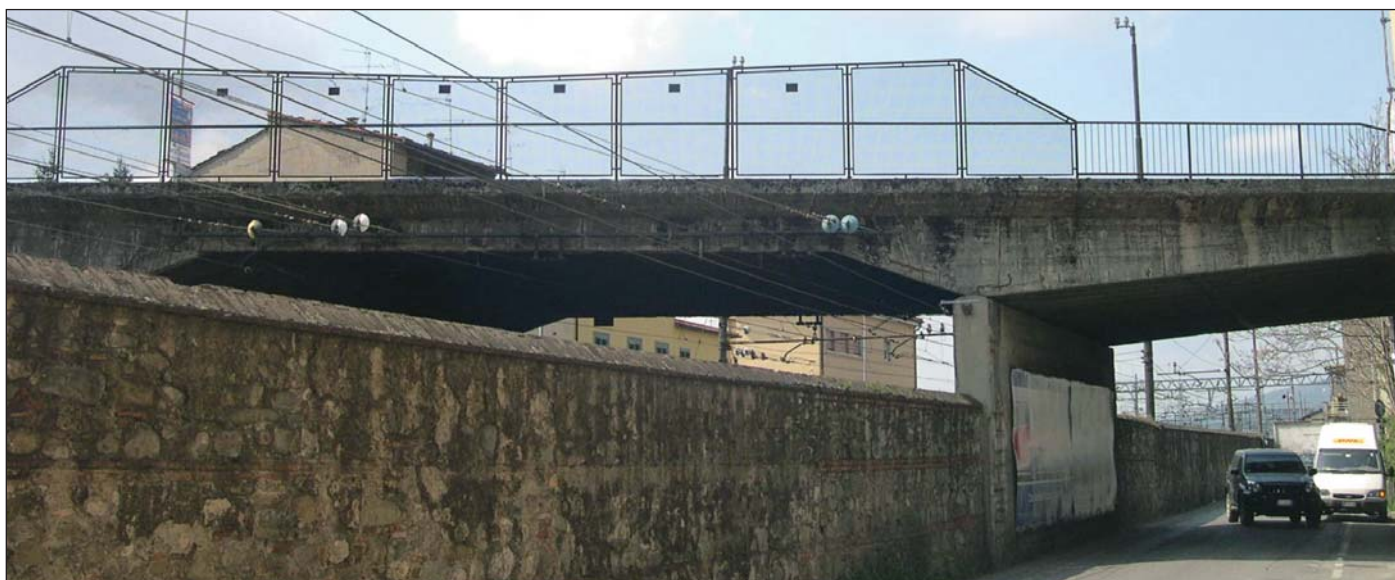
Fig. 1: Vista del viadotto dell'Arca a Pistoia

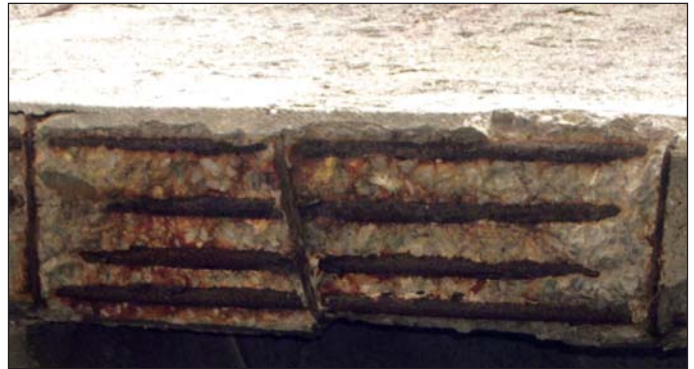
Lo stato di conservazione del viadotto è assai modesto: sono presenti numerose e vaste aree nelle quali il copriferro non è più presente e le travi mostrano l'armatura di rinforzo costituita da barre in acciaio lisce di grande diametro. Queste ultime, per loro natura e per la forte presenza di correnti vaganti generate dalle linee elettriche aeree del sistema ferroviario, presentano larghe zone di corrosione in atto (figure 2 e 3), con formazione di ruggine e presenza di forti e localizzate riduzioni di sezione (*pitting corrosion*).

Fig. 2: Vista della corrosione delle armature principali delle travi esterne

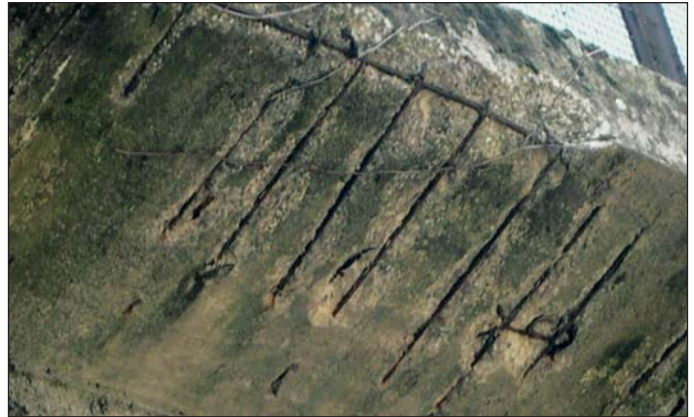
Fig. 3: Vista del degrado delle solette degli sbalzi esterni
