La Società *4 EMME Service S.p.A.* specializzata nell'esecuzione di prove sperimentali, è stata incaricata dall'impresa Cooperativa Di Costruzioni xxxxxxxxxxxxxxxx di eseguire una serie di indagini in sito necessarie alla verifica della tenuta all'acqua delle facciate continue poste sul prospetto ovest dell'edificio scolastico sede dell'Istituto Tecnico Industriale "Galileo Galilei", sito in Bolzano, via Luigi Cadorna.

Le indagini sono state condotte secondo la Norma UNI EN 13051 – 2002 allo scopo di identificare eventuali punti di infiltrazione di acqua sulle facciate continue.

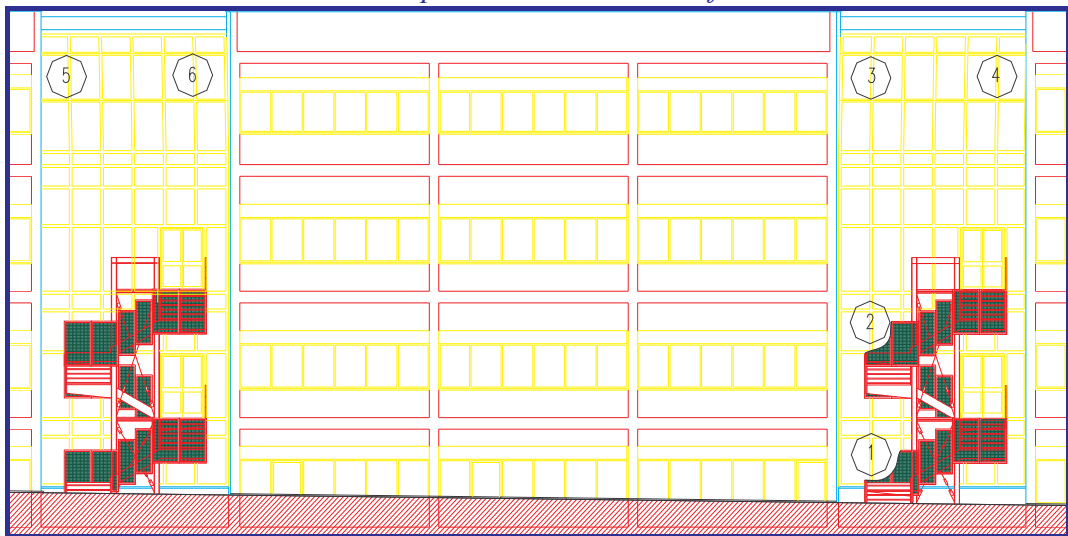
Posizione delle aree di prova sul prospetto

Sono state identificate 6 aree di prova, 4 sulla facciata destra e 2 sulla facciata sinistra del prospetto ovest.

Durante l'esecuzione in nessuna area di prova indagata si sono rilevate infiltrazioni.
