**ATTI DEL XIV CONVEGNO
NAZIONALE DI GEOTECNICA
Firenze, 28-31 Ottobre 1980**

INDAGINI SPERIMENTALI E NUMERICHE SUI DISSESTI DEL PALAZZO DELLA RAGIONE DI MILANO

SOMMARIO

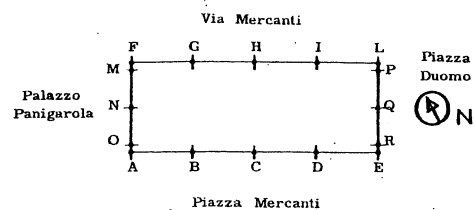
Tabella I - Valori degli strapiombi alle varie quote con piantina di riferimento.

A completamento e confronto delle indagini descritte in PUGNO (1934), è stata condotta una accurata campagna di misure per determinare la distribuzione degli strapiombi sulle pareti perimetrali. Come si osserva dalla tabella I, che riassume le misure osservate, le pareti più lunghe presentano spanciamenti notevoli verso l'esterno, con valori massimi di 13,7 e di 12,6 cm. sulle facciate verso Piazza Mercanti e via Mercanti rispettivamente, a quota 14,70 m. La parete corta verso Piazza Duomo mostra invece di aver subito una rotazione verso l'esterno e una traslazione del proprio piano verso Piazza Mercanti, mentre la facciata corta simmetrica ha subito spostamenti in direzione opposta. Riassumendo, accanto a spostamenti locali delle pareti verso l'esterno, l'edificio presenta un movimento globale di rotazione rigida in senso orario.

Mentre nelle murature duecentesche gli strapiombi in generale aumentano salendo verso l'alto fino a raggiungere un massimo a quota 14,70 m, nel sopralzo la tendenza si inverte e si passa da un valore di 6,5 cm a quota 15,30 m a 3,6 cm a quota 21,00 m. Risulta logico supporre che gli strapiombi alla quota di spiccatò del sopralzo siano preesistenti all'epoca della sua esecuzione e che, allo scopo di mascherarli almeno in parte, l'Arch. F. Croce nel 1771 abbia impostato il baricentro delle murature superiori in arretrato di circa 10 cm rispetto a quelle del 13° secolo, assegnando loro una contropendenza verso l'interno.

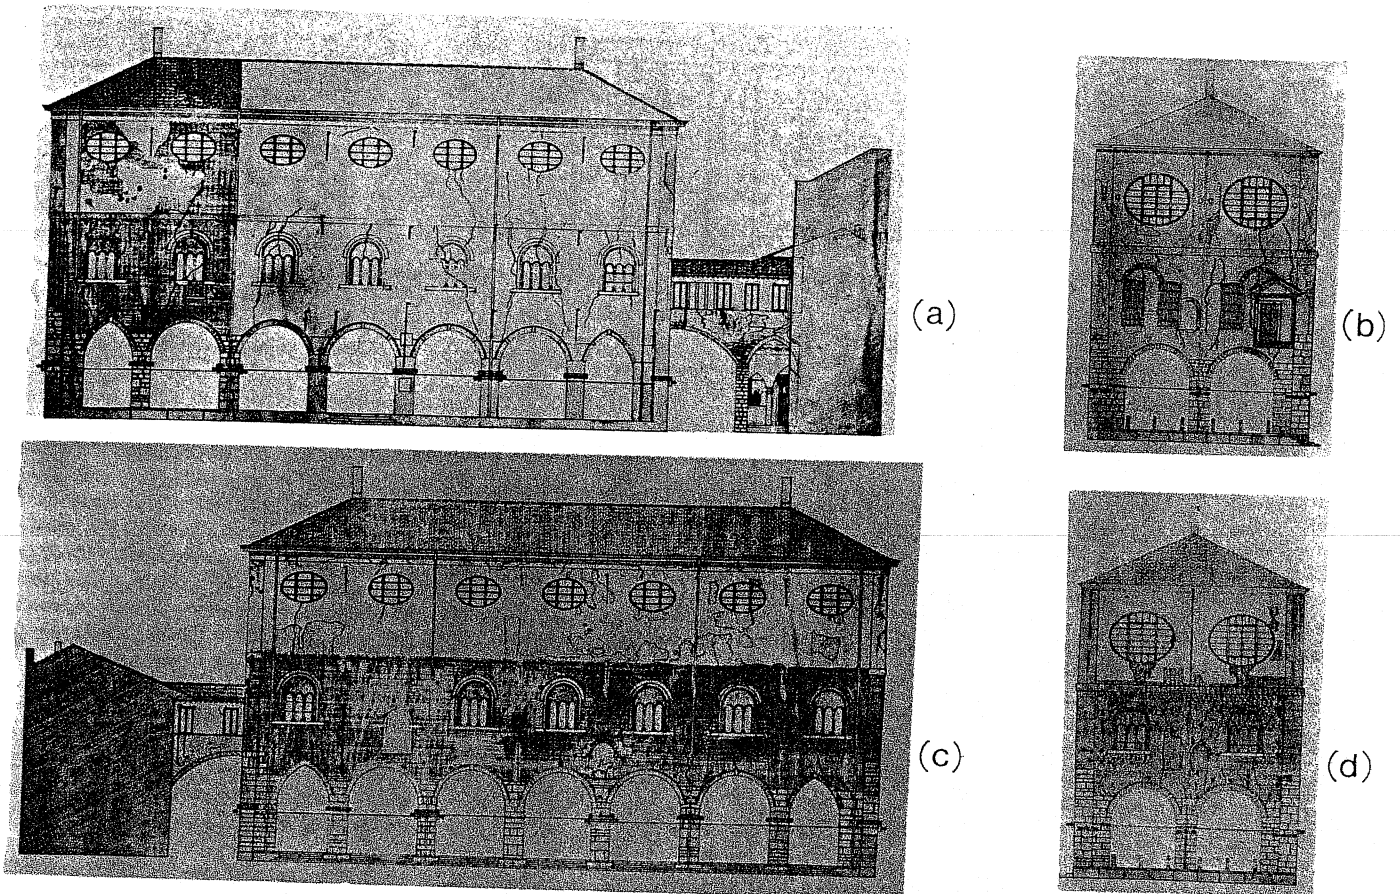
e doppiamente simmetrica rispetto alla pianta dell'edificio. Nelle figg. 2a, b, c, d è riportato schematicamente l'andamento delle lesioni principali delle facciate. Le lesioni verticali vicino agli spigoli delle facciate longitudinali rappresentano fenomeni dovuti allo scorrimento e alla rotazione fra le facciate perpendicolari, non sufficientemente ammorstate tra loro.

È interessante notare che le lesioni più rilevanti si riscontrano agli estremi delle facciate principali in corrispondenza delle penultime trifore. Tali zone rappresentano punti di discontinuità nelle rigidità della struttura in quanto sono presenti sia pilastri di facciata di sezione maggiore che altrove, sia archi trasversali di collegamento appartenenti al loggiato originario. Certamente più complessa risulta la lettura e l'interpretazione delle lesioni sulle due facciate trasversali in quanto più delle altre sono state manomesse con successive aperture. Le lesioni, prevalentemente verticali, seguono le linee di contorno dei risarcimenti murari eseguiti nelle varie epoche e, con ogni probabilità, sono legate allo spanciamiento delle facciate longitudinali che provoca in queste pareti più corte uno stato di diffusa trazione orizzontale.

Fig.2 - Lesioni principali sulle facciate esterne: (a) lato Via Mercanti, (b) lato Palazzo Panigarola, (c) lato Piazza Mercanti, (d) lato Piazza Duomo.

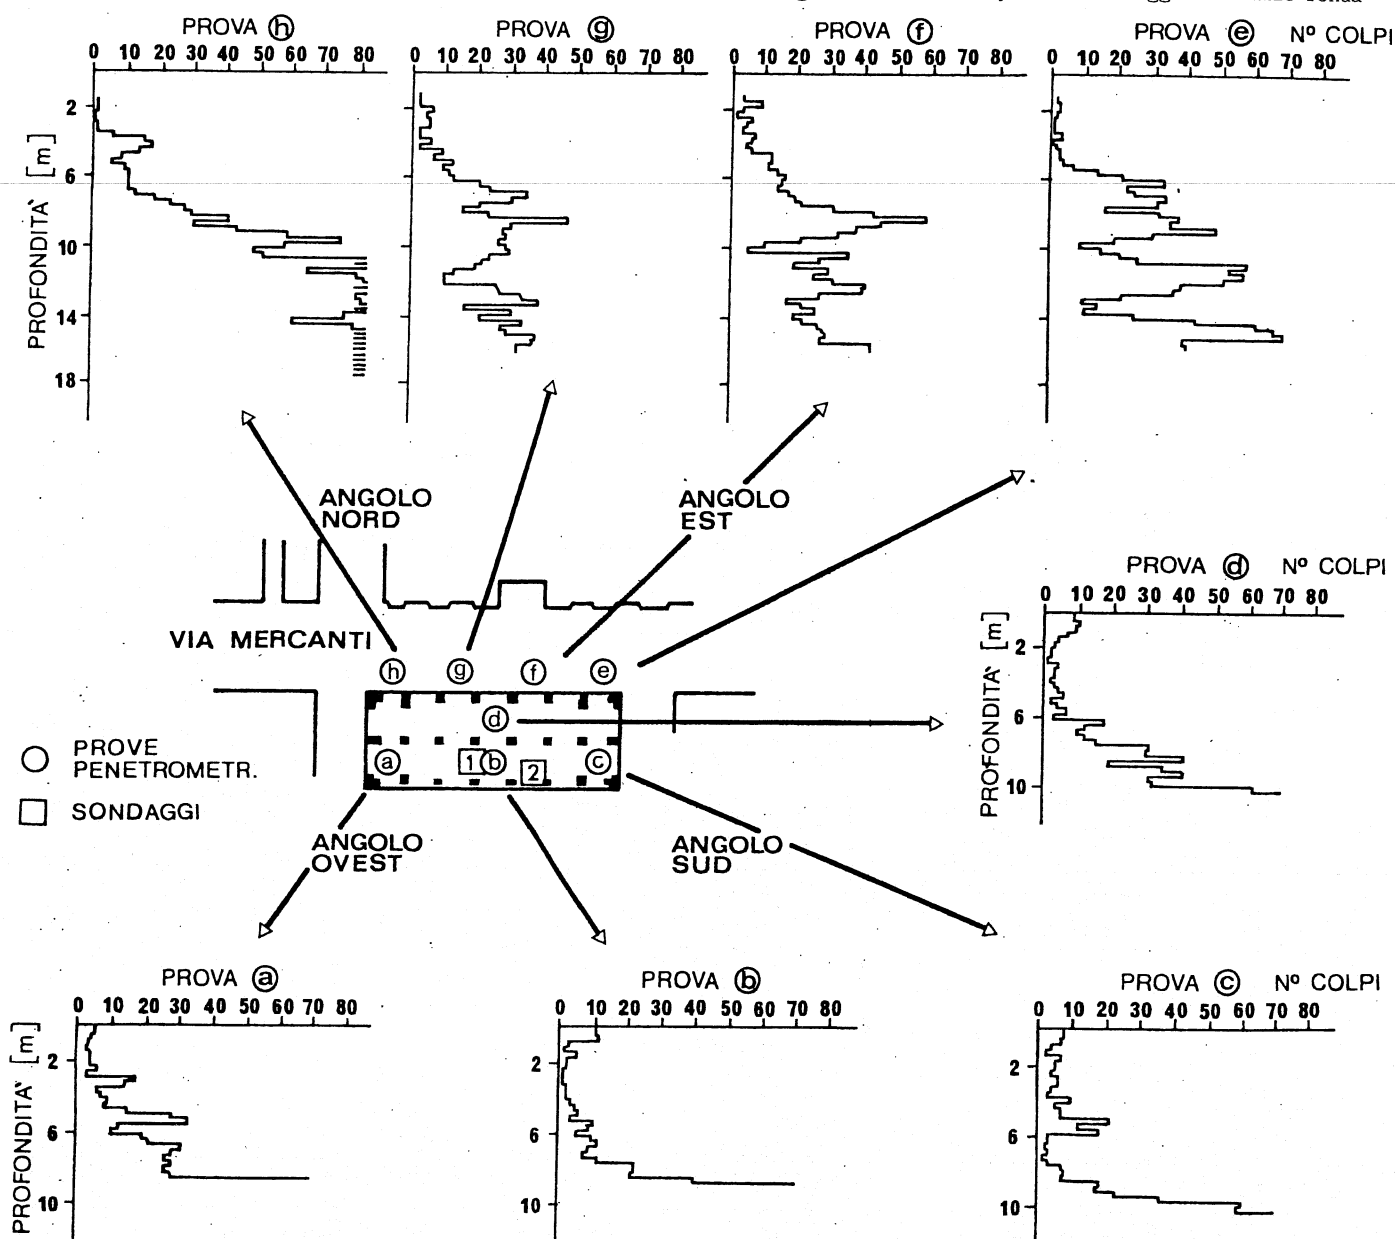
Nei sondaggi si è potuta osservare la presenza di uno strato di riporto fino a quota -8 m circa, con presenza di breccia di mattoni, pietrisco e inclusioni torbose. Il terreno vergine si trova al di sotto di tale quota ed in esso si alternano strati di sabbia con ghiaietto, con intercalazioni poco potenti di limo sabbioso. Dal sondaggio n.2 si è ottenuta la profondità di imposta dei plinti di fondazione perimetrali, a quota -6,40 m dal pavimento della loggia, in accordo con un'indagine sulle fondazioni condotta nel 1905, per mezzo di pozzi esplorativi. Durante l'esecuzione dei sondaggi sono state eseguite numerose prove SPT che hanno indicato caratteristiche meccaniche del terreno della zona di riporto notevolmente inferiori a quelle della zona sottostante. Successivamente sono state realizzate 4 prove penetrometriche dinamiche con punta conica, spinte fino ad una profondità media di 10 m, dove si è verificato il rifiuto. I diagrammi profondità-numero di colpi relativi alle prove penetrometriche sono riportati in Fig.3 (a, b, c, d). Il confronto tra le prove condotte in prossimità della facciata prospiciente Piazza Mercanti (Figg. 3a, b, c) evidenzia una zona più resistente in corrispondenza dell'angolo Ovest dell'edificio, mentre analizzando i grafici di Fig.3 (e,

f, g, h) (GATTI, 1966) relativi alla facciata su via Mercanti, si osservano caratteristiche di resistenza non molto diverse tra loro e con valori più elevati rispetto a quelli osservati sulla facciata opposta.

Il punto di massimo cedimento si trova pertanto in una zona pressochè centrale, leggermente spostato verso Piazza Duomo, e l'edificio nel suo complesso presenta un movimento di rotazione in senso orario dovuto a cedimenti più pronunciati sugli angoli Sud e Nord rispetto a quelli verificatisi in corrispondenza degli angoli Est e Ovest, come già rilevato dalla misura degli strapiombi.

Fig.3 - Posizione e risultati delle prove penetrometriche dinamiche condotte nel 1980 (a,b,c,d) e nel 1959 (e,f,g,h).

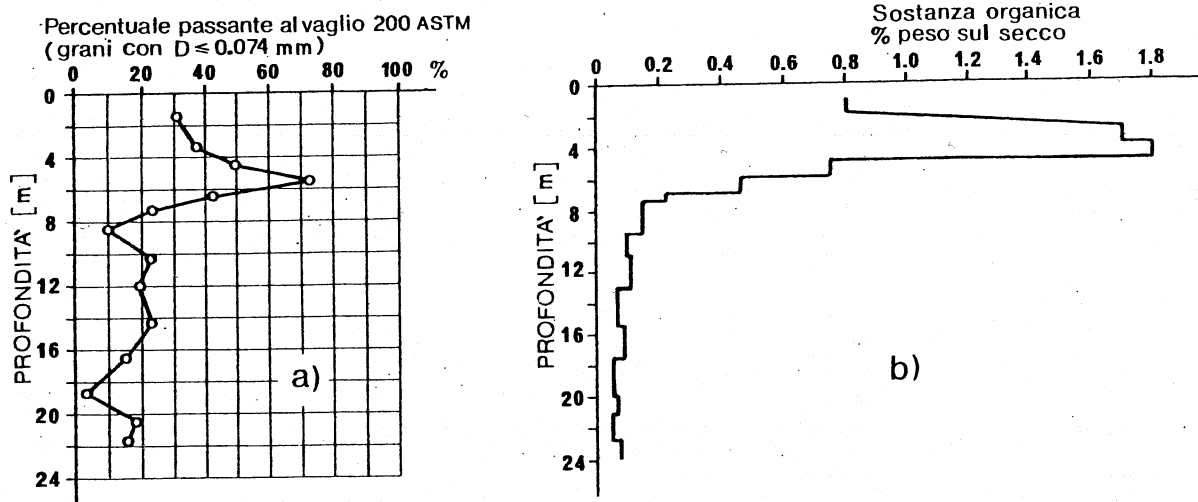
Fig. 4 - Alcune caratteristiche del terreno di fondazione: (a) diagramma profondità / percentuale passante al vaglio 200 ASTM; (b) diagramma profondità : contenuto di sostanza organica.

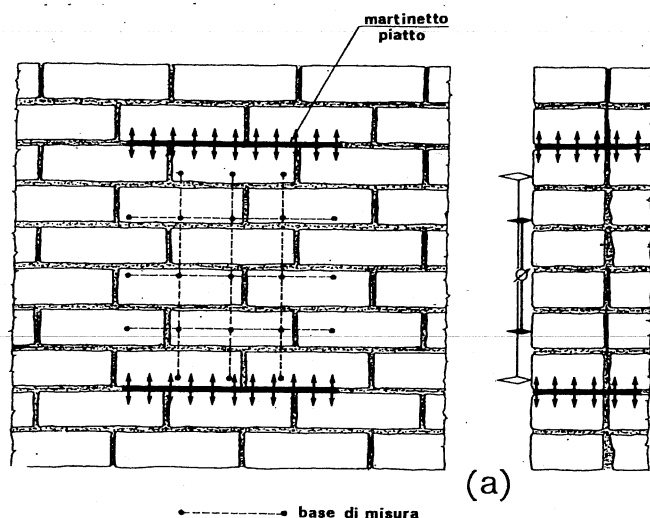
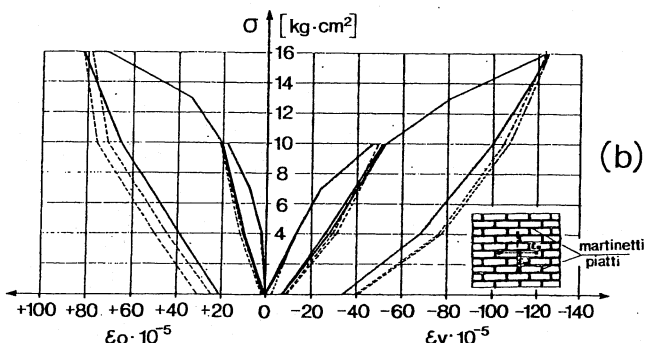
Fig. 5 - (a) Prova per la determinazione dello stato di sforzo in situ e delle caratteristiche di deformabilità della muratura. (b) Diagrammi sforzo-deformazione in direzione verticale ed orizzontale.

Nella seconda fase delle prove si è rilevata una graduale uscita dal campo elastico lineare (fig.5b). Sebbene la prova non sia stata, per ovvi motivi, spinta a collasso, essa consente di individuare per estrapolazione un attendibile valore del carico limite di rottura.

Un confronto ancora qualitativo tra le 6 prove effettuate consente di affermare che la muratura del Salone originario presenta caratteristiche di deformabilità e di resistenza mediamente superiori a quelle del sopralzo.

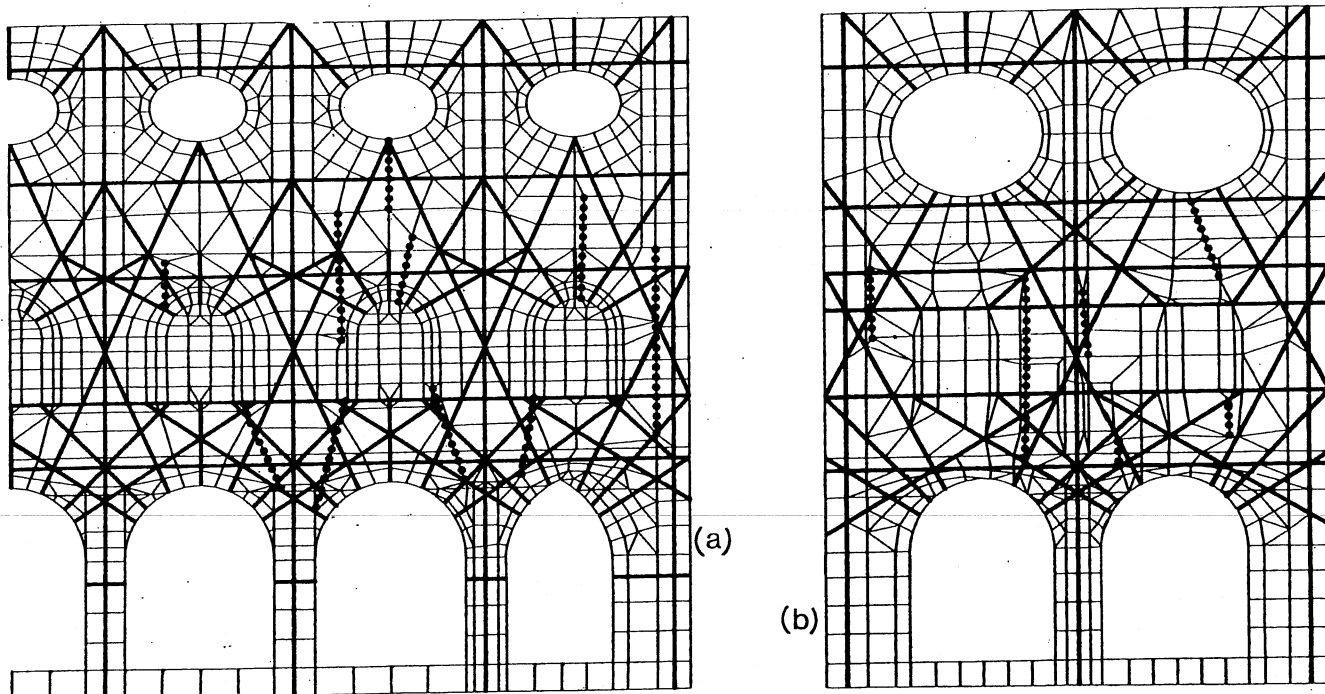
Fig.6 - Modello ad elementi finiti della struttura. (a) Parete Longitudinale; (b) Parete trasversale. I tratti punteggiati rappresentano le lesioni considerate nel modello; i tratti continui più scuri le possibili posizioni di tiranti di cucitura.

nitiva del quadro fessurativo in vista di una verifica globale di sicurezza, si è elaborato un modello matematico ad elementi finiti delle pareti longitudinali e trasversali. In fig. 6a, b sono illustrati i reticoli adottati per la discretizzazione delle pareti longitudinali e trasversali che si compongono di 1300 e 750 elementi finiti piani isoparametrici del secondo ordine per un totale di 3700 e 2100 punti nodali rispettivamente. L'elevato numero di elementi finiti è derivato dall'esigenza di tenere conto contemporaneamente della presenza di zone di diverso materiale e spessore, della posizione delle lesioni e della possibile introduzione di tiranti di rinforzo in una fase di ripristino statico.

In Fig. 6a sono indicate le posizioni in cui il modello consente l'introduzione di armature di cucitura; l'uso di iniezioni viene simulato invece modificando le caratteristiche di deformabilità e di resistenza dei materiali nelle zone sottoposte a trattamento.

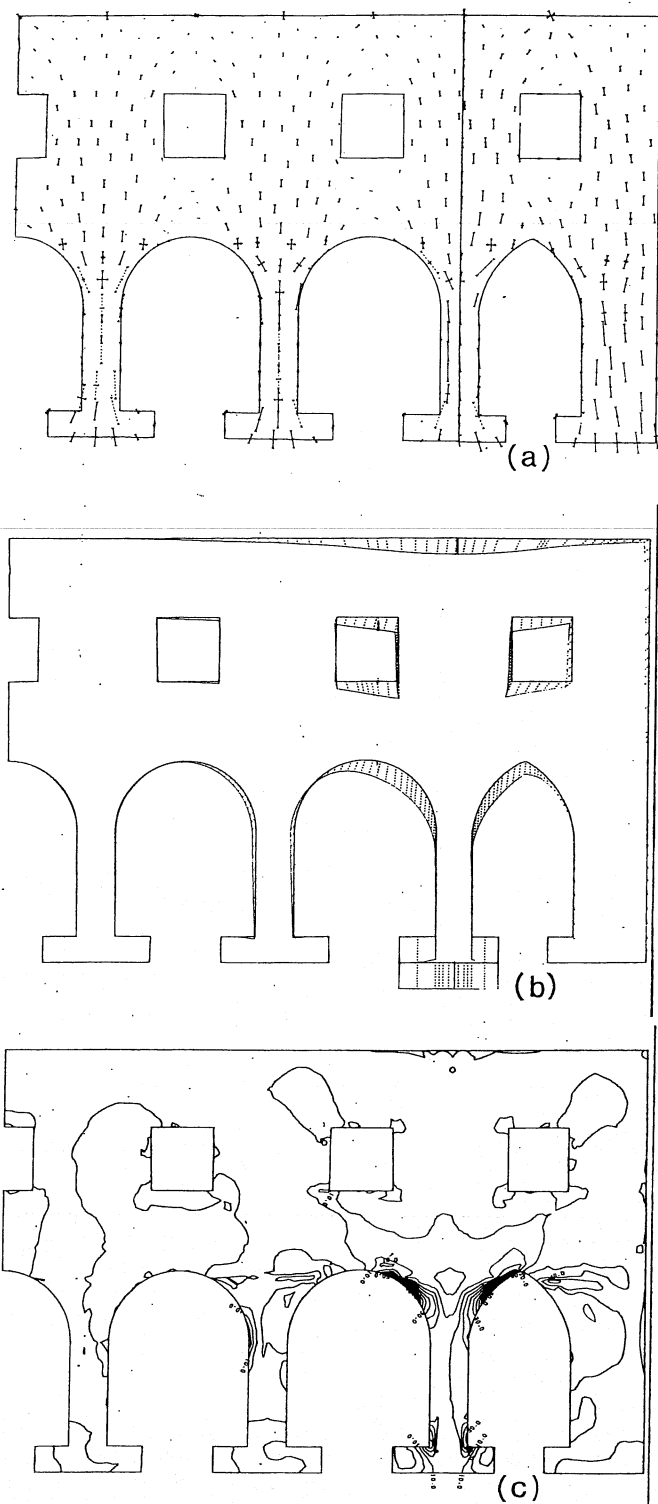
Fig.7 - Risultati di analisi per elementi finiti relative alla fase 1. (a) Distribuzione delle tensioni principali dovute ai carichi permanenti; (b) e (c) Configurazione deformata e distribuzione degli sforzi di trazione dovuti a cedimento unitario di un pilastro.

I carichi, rappresentati dal peso proprio delle pareti, dal tetto e dal pavimento, provocano la distribuzione di tensioni principali riportata in Fig.7 a). Si possono notare concentrazioni di sforzi alla base dei pilastri e in prossimità delle reni degli archi che raggiungono valori massimi di 20 Kg/cm^2 e $4,5 \text{ Kg/cm}^2$ rispettivamente.

In figg. (7b) e (7c) si può osservare la configurazione deformata e i valori raggiunti dagli sforzi principali di trazione in prossimità della testa di un pilastro, a causa del cedimento di 1 cm. Pur operando con un modello di prima approssimazione è possibile osservare che, imponendo ai cedimenti differenziali dei pilastri un andamento approssimativamente parabolico, le zone tese evidenziate dall'analisi numerica si concentrano prevalentemente in corrispondenza delle zone di parete maggiormente interessate dalle fessure passanti.
