**“PER IL RECUPERATO ROSONE DI S.TOMMASO”
INTERVENTI DI CONSERVAZIONE E RESTAURO DELLA FACCIATA
OVEST DELLA CHIESA DI S. TOMMASO A PAVIA**

**INTEVENTI DI CONSERVAZIONE E RESTAURO
DELLA FACCIATA DI S.TOMMASO**

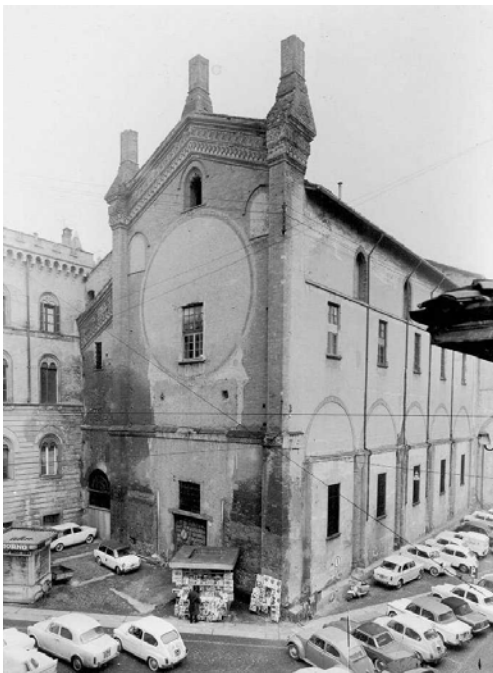
Risalgono a quel periodo la demolizione della navata destra della chiesa, la separazione dello spazio interno su due livelli, la conseguente apertura di nuove finestre, la realizzazione dei tamponamenti degli intercolumni sul lato sud, dei rosoni, del portale, delle monofore. (Foto 1)

Foto 1: Immagine degli anni '60

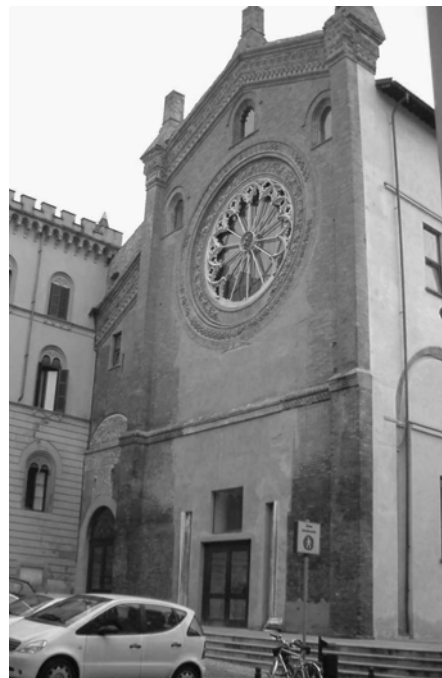
Foto 2: Fronte della chiesa oggi

L'intervento è consistito, anche in questo caso nella pulitura delle decorazioni, nella chiusura delle lacune e nella realizzazione di velature con materiale ai silicati. (Foto2)

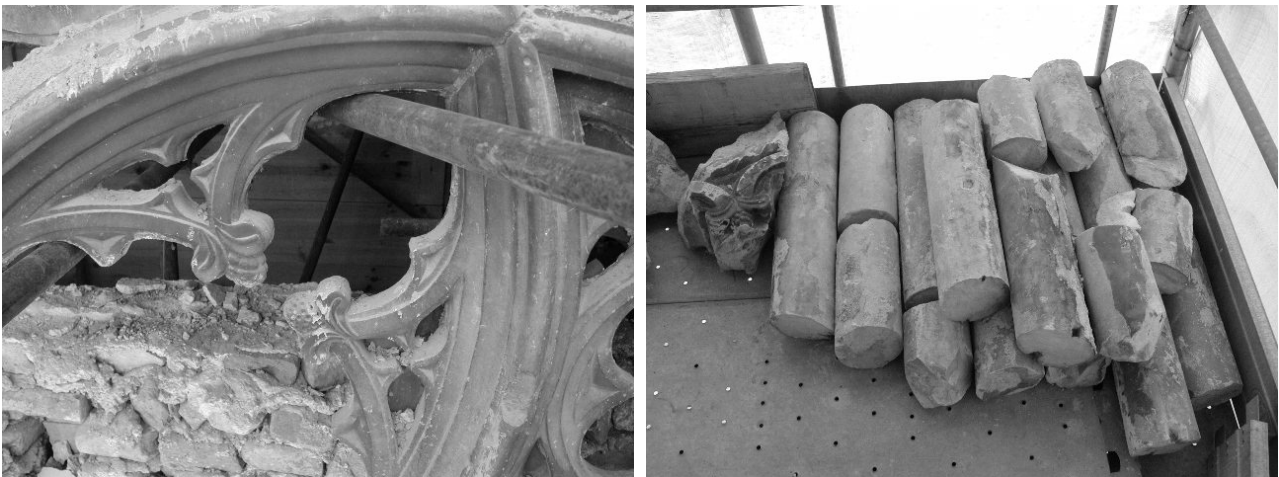
L'intervento di stamponatura del rosone centrale ha permesso di portare alla luce i resti delle antiche modanature in pietra che decoravano l'apertura centrale della facciata. Nascosti dal tamponamento oggi rimosso si sono rinvenuti splendidi elementi lapidei finemente lavorati ed in buono stato di conservazione, in parte disposti ancora nella posizione originaria a costituire l'antico rosone ed in parte distaccati e accatastati nella parte bassa dell'apertura.

Immagine di alcune modanature ritrovate a seguito della rimozione del tamponamento

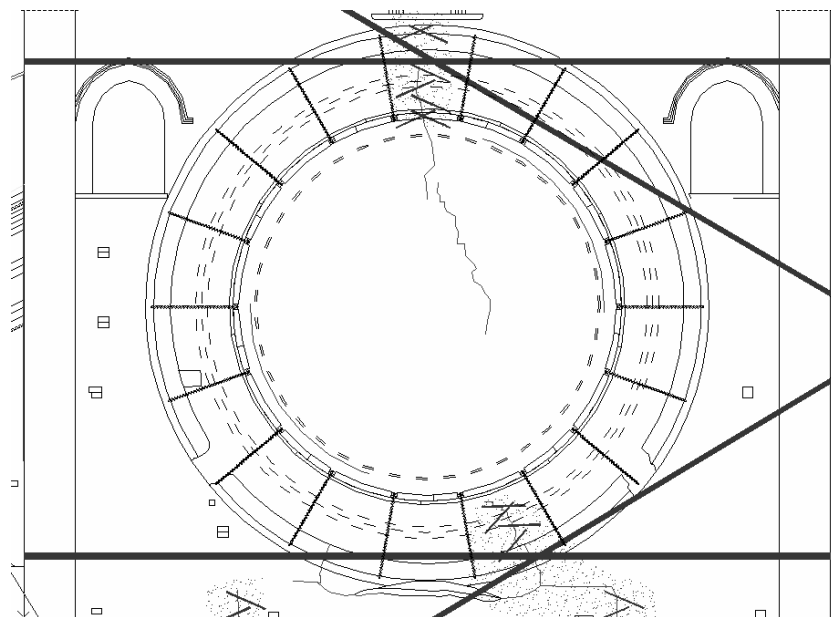
La facciata era caratterizzata da grosse fessure che avrebbero reso rischiosa l'operazione di stamponatura del rosone. Da qui la preventiva realizzazione di tiranti attivi di presidio nel piano della facciata costituiti da barre Dywidag inserite all'interno della parete ed incrociate sopra e sotto il tamponamento, e la successiva esecuzione di un "**anello strutturale**" in acciaio sul perimetro dell'apertura circolare.

Schema di rinforzo della facciata

L'anello, realizzato con un profilo tubolare calandrato, è stato posto in opera mediante l'impiego di 18 tiranti radiali in barra di diametro 20mm, di lunghezza 150cm.

La disposizione dei tiranti di facciata è stata definita dopo aver eseguito un'analisi numerica della stessa mediante l'impiego di un codice di calcolo ad elementi finiti.

L'analisi condotta ha permesso di valutare sia il più idoneo posizionamento dei tiranti che il tiro da imporre agli stessi al fine di contrastare efficacemente le componenti orizzontali di sollecitazione del nuovo quadro tensionale indotto nella facciata dall'apertura del rosone.

Il sistema "anello-tiranti radiali" è stato presollecitato tesando i 18 tiranti in egual misura al fine di imporre sulla muratura circostante un benefico effetto di confinamento.

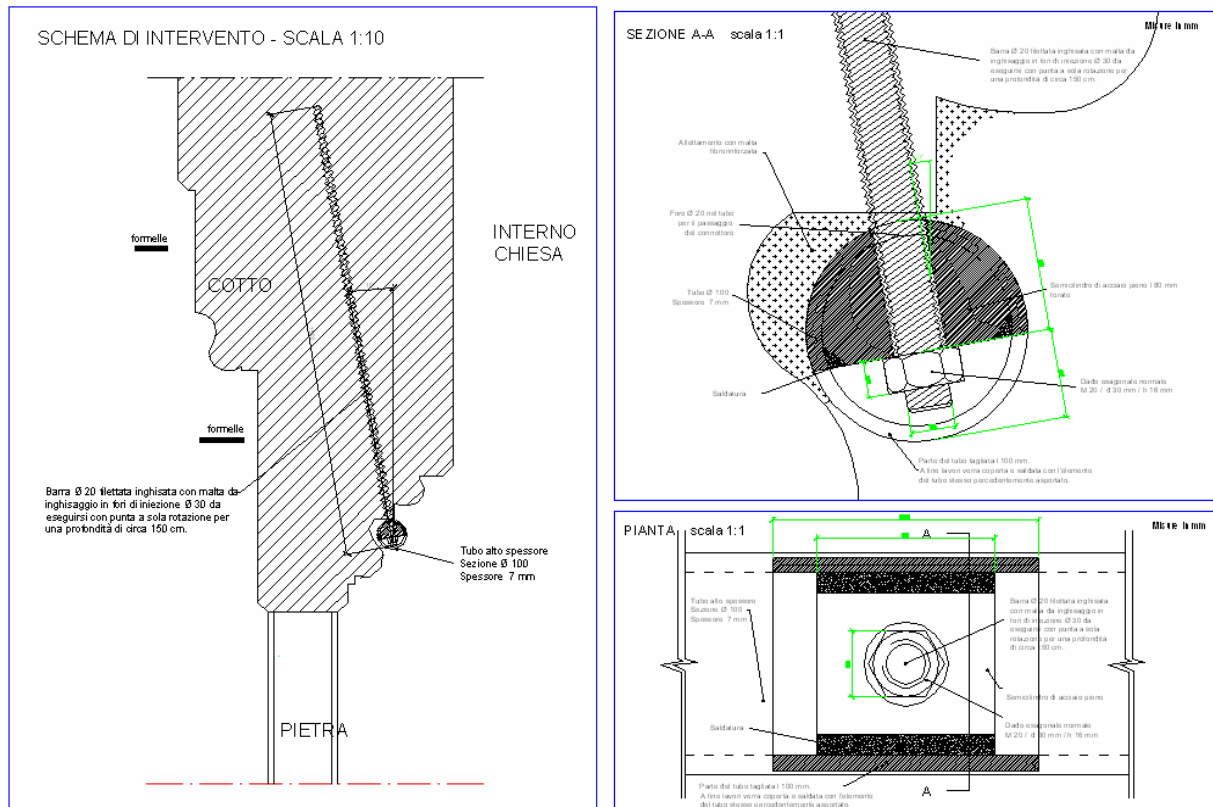
Dettagli costruttivi riferiti al nuovo telaio strutturale posto in pera prima della stamponatura del rosone

Dopo la rimozione del tamponamento si è deciso di variare il progetto di restauro con l'obiettivo di conservare le porzioni lapidee residue, introducendo dapprima un "serramento strutturale" in acciaio e vetro e poi una "raggiera" in tubi telescopici.

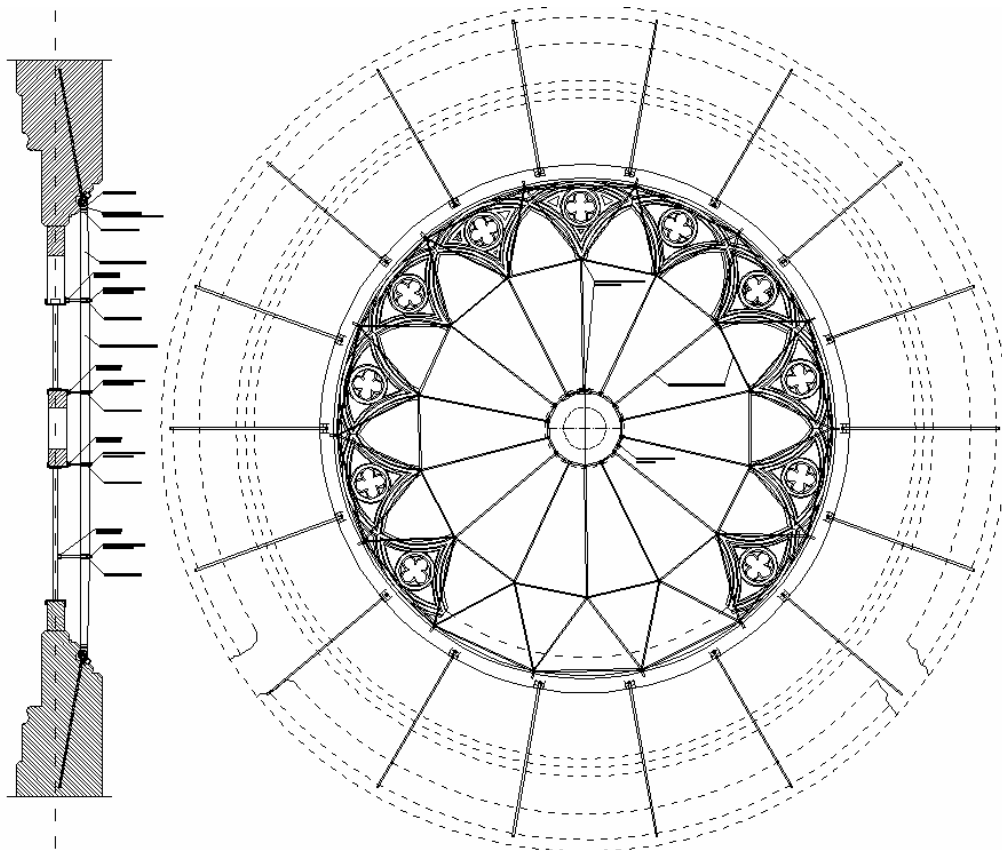
Prospetto e sezione trasversale del sistema "serramento - telaio di presidio del rosone"

Il serramento strutturale costituisce un elemento definitivo, con funzione di chiusura, e presenta una geometria che ricalca, stilizzandola, la geometria del rosone e ne integra visivamente le lacune.

La raggiera fornisce invece un presidio temporaneo al rosone in pietra ed è costituita da puntelli telescopici disposti radialmente, impostati al centro su un anello metallico realizzato mediante una piastra calandrata.

Tale presidio è stato vincolato in più punti al serramento strutturale retrostante mediante perni filettati regolabili, così da garantire la stabilità fuori piano, sotto l'azione del vento.

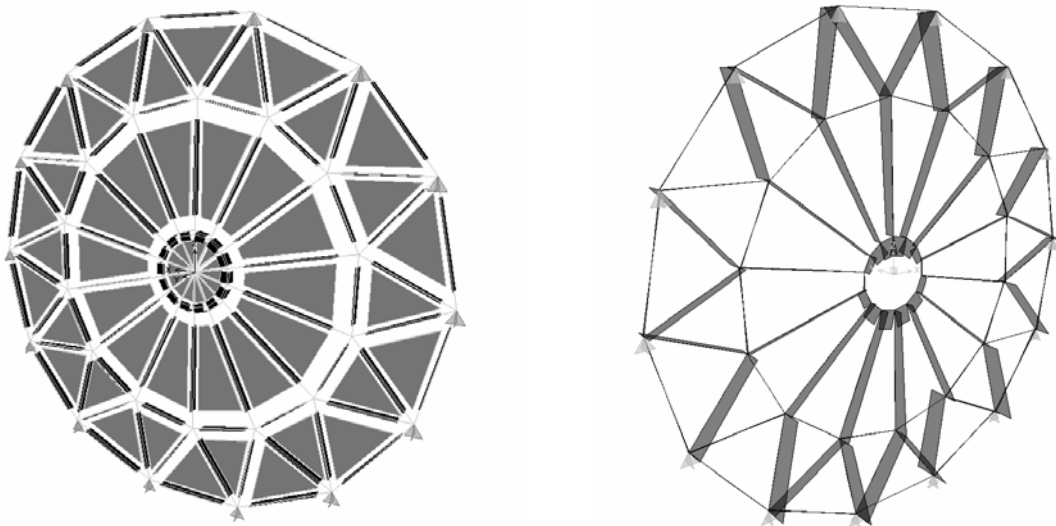
Immagini tratte dal modello numerico ad elementi finiti

Anche il progetto e la verifica del serramento strutturale e della raggiera di presidio sono stati affrontati con un approccio numerico agli elementi finiti.

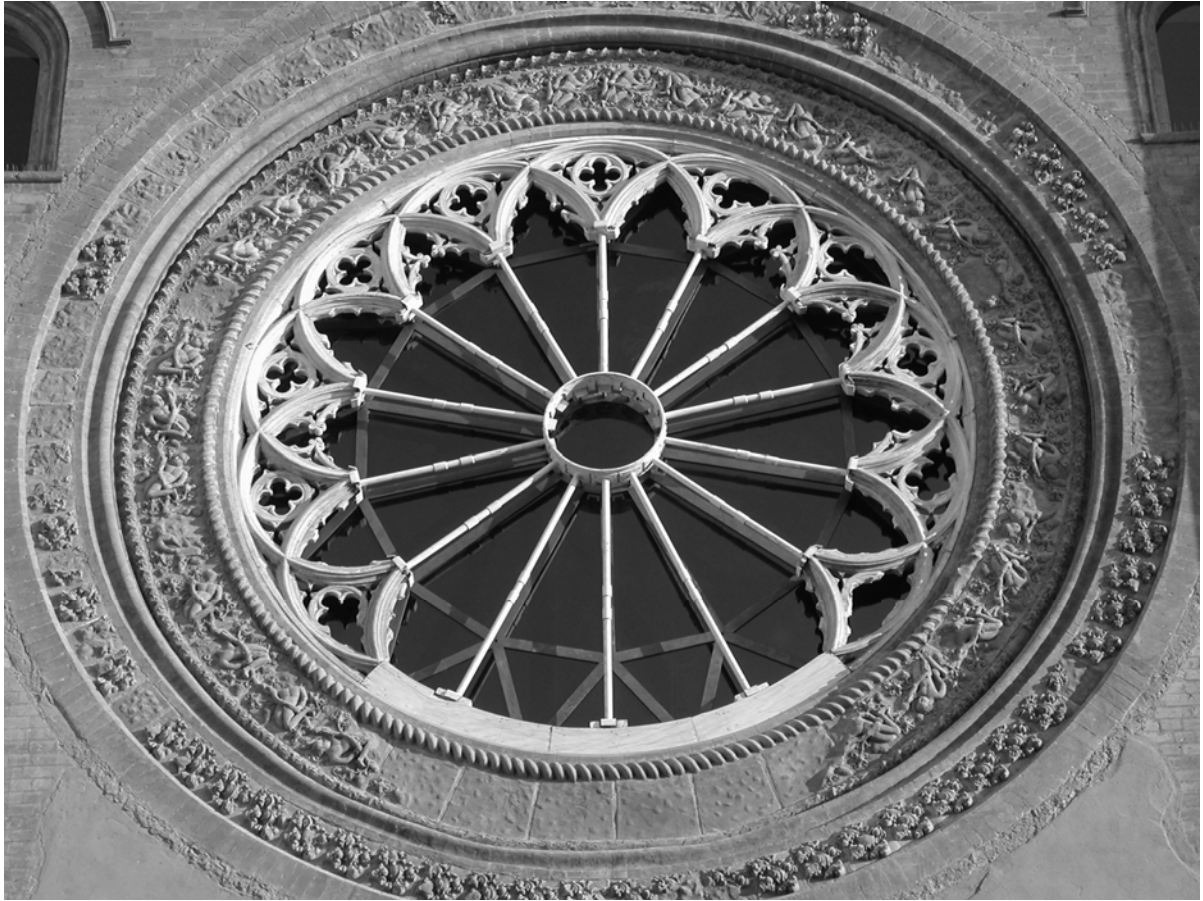
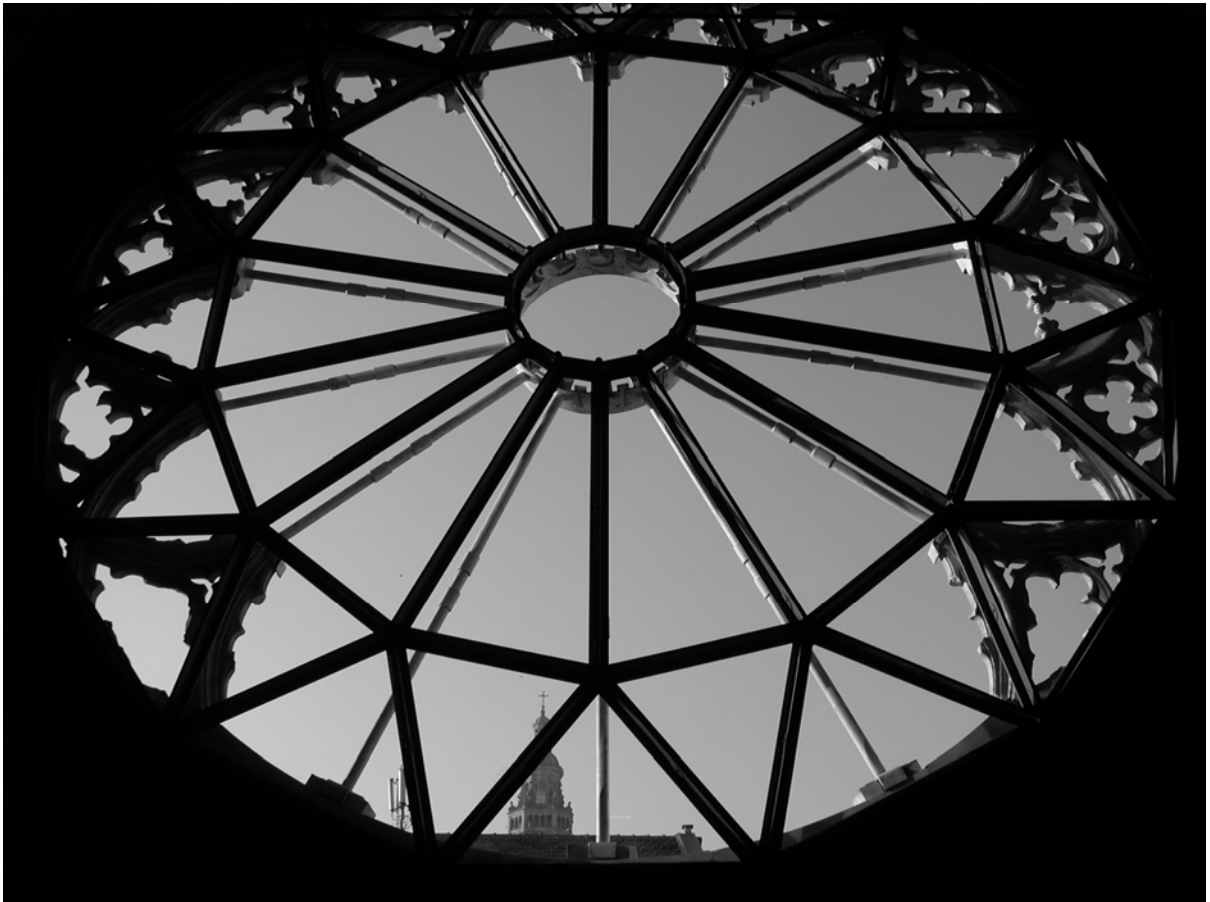
Immagini dell'intervento al termine dei lavori

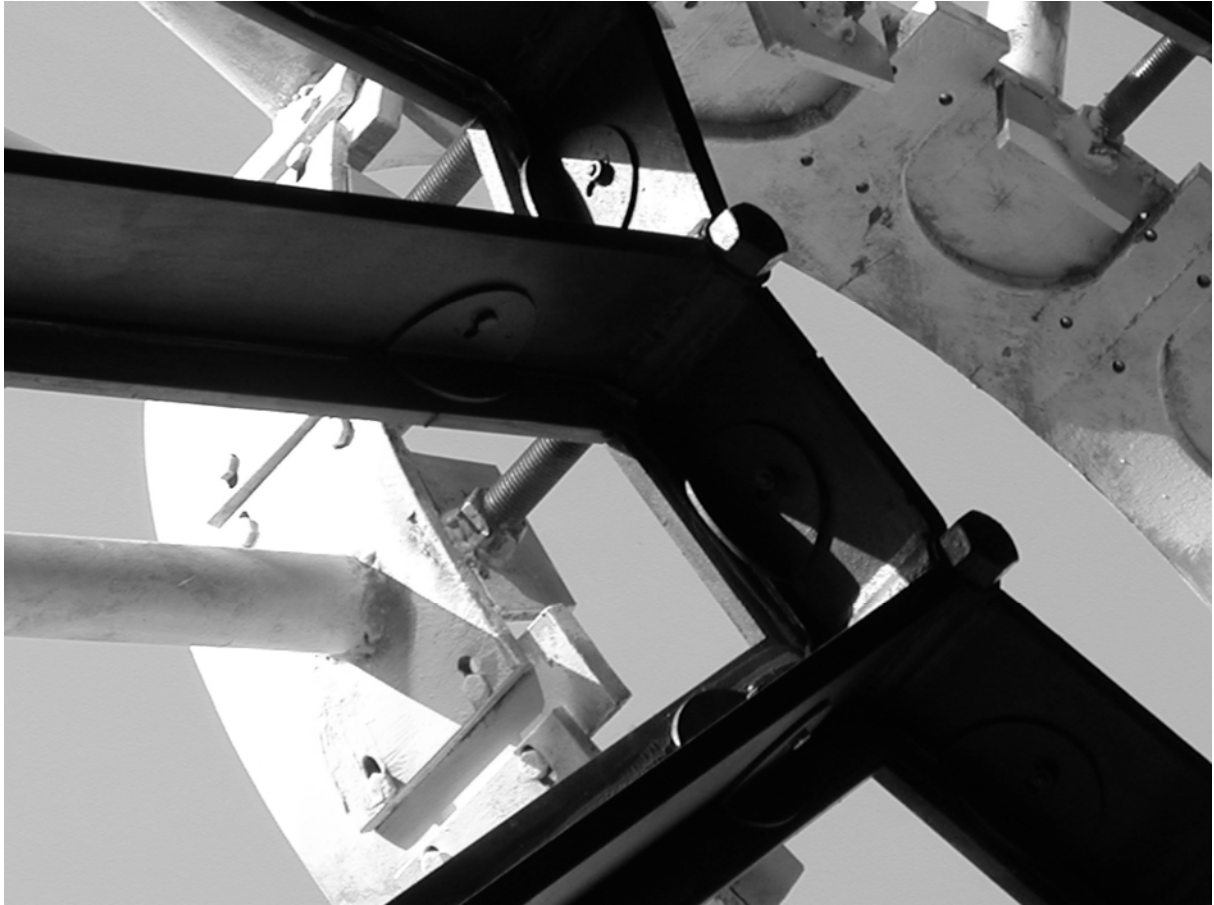
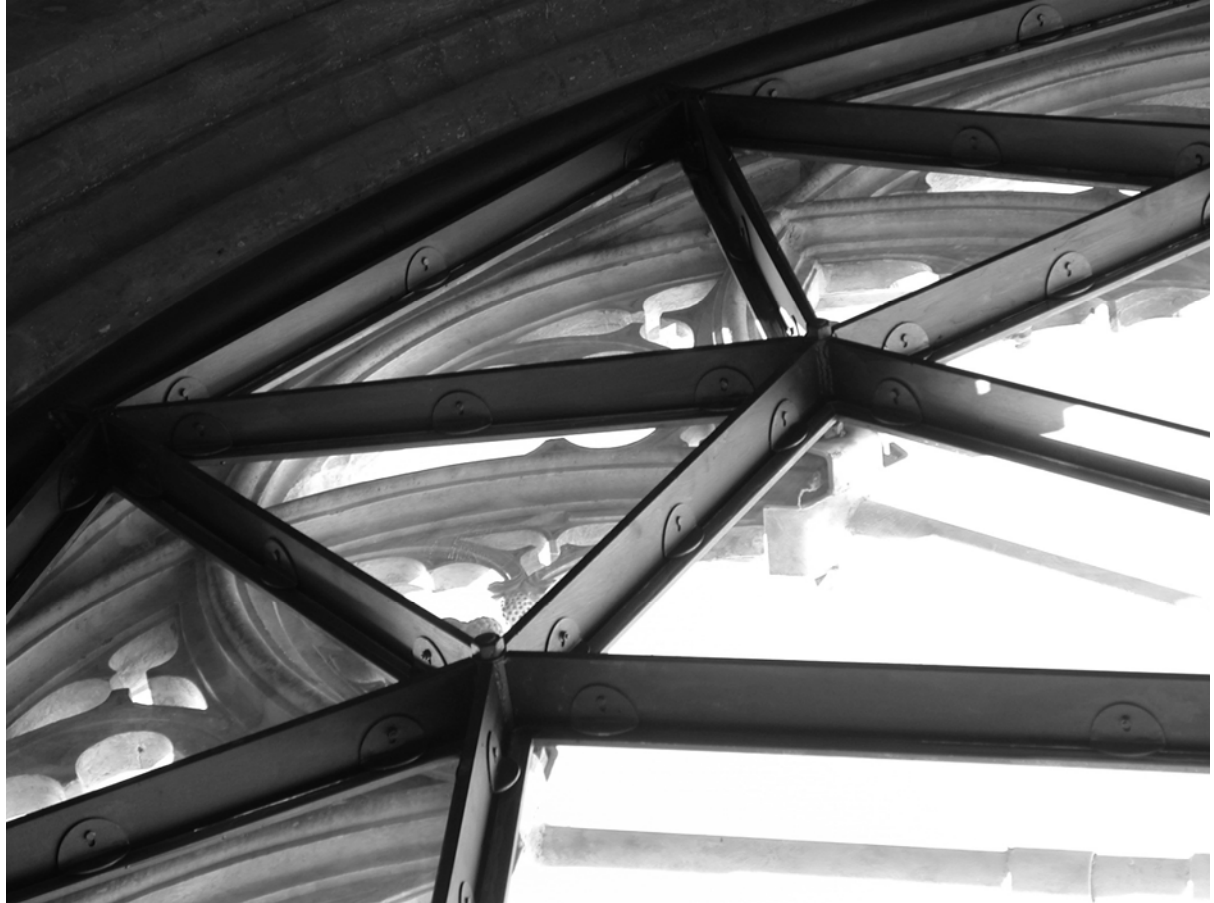
Immagini di dettaglio dell'intervento al termine dei lavori
