**Giornata di studi: IL CASTELLO E IL PARCO VISCONTEO**  
**Pavia, 31 marzo 2008. Castello Visconteo, Sala conferenze.**

**“IL RESTAURO DI UN RESTAURO”**  
**nella torre sud-ovest del Castello di Pavia**

Lorenzo Jurina  
Politecnico di Milano – DIS

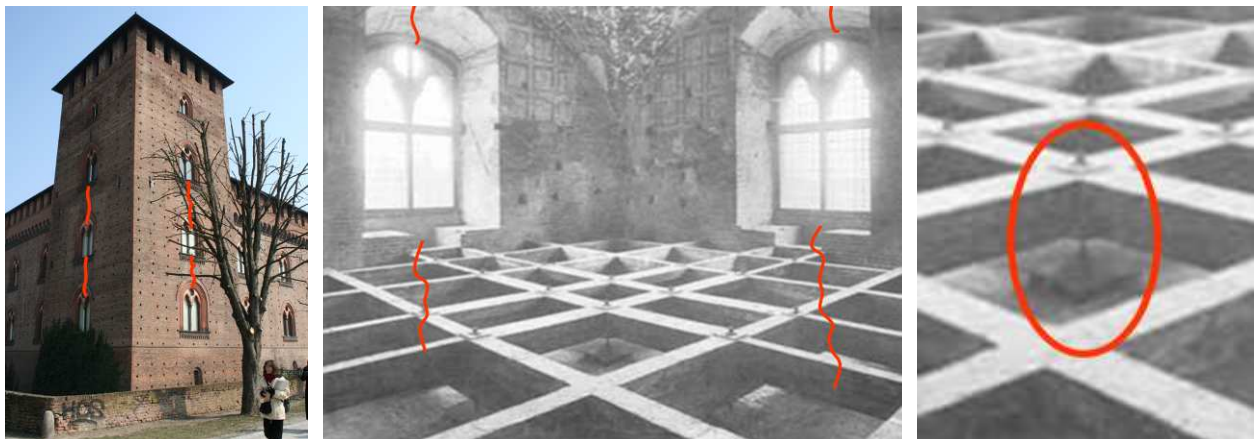
Le “gravi condizioni, nei riguardi della compagine e della stabilità” della volta sono, invece, annotate per la prima volta da Ambrogio Annoni nel 1926 (6). Le ragioni del ritardo nella messa a fuoco del problema potrebbero essere individuate in un esame iniziale superficiale, tale da ignorare un dissesto in atto rivelatosi poi in tutta la sua gravità solo durante i lavori e le ricerche successive. Una seconda ipotesi potrebbe essere ricercata in un ammaloramento posteriore, da mettere in relazione con le pesanti opere di demolizione compiute, in concomitanza all’inserimento del serbatoio in cemento armato, capaci forse di influire sulle precarie condizioni statiche della volta.

5. Individuazione delle lesioni della torre sud-ovest e immagini del graticcio in cemento armato di Annoni.

A tal fine l'Annoni studia un "ordito portante orizzontale di cemento armato" (previsto per un sovraccarico, oltre al peso proprio, di kg 500 al mq) (8), ossia un graticcio a travi ortogonali da cui pendono alcuni tiranti metallici verticali in grado di sostenere la volta sottostante in caso di cedimento.

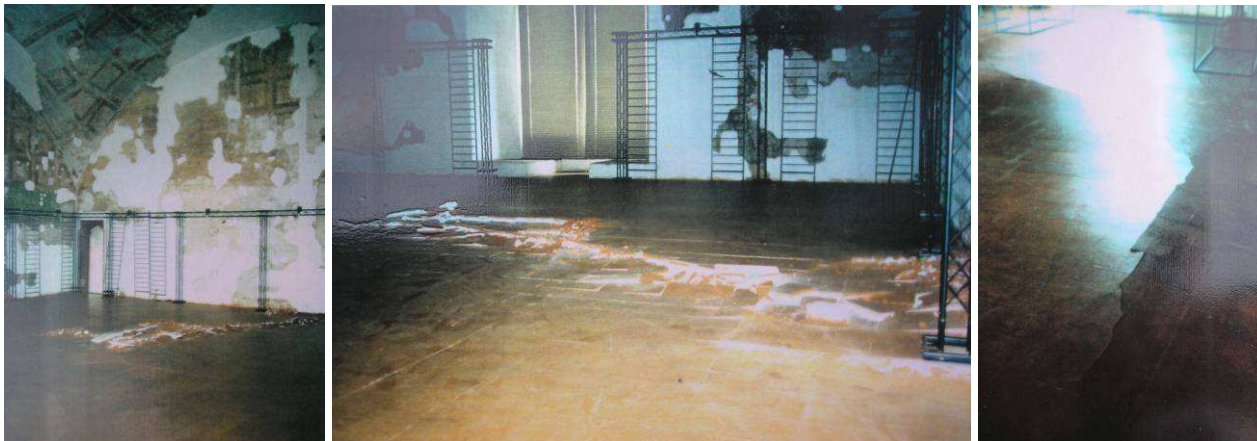
Nel 1985 viene realizzato il completamento dell'opera, con la posa di un nuovo pavimento in clinker e relativo pesante sottofondo. Dieci anni dopo, nel 1995, nella sala al primo piano della torre si verifica un repentino distacco del rivestimento in piastrelle dal sottofondo, con rigonfiamenti e rotture in più punti.

9. Fotografie dei distaccamenti e delle rotture della pavimentazione.

L'inaspettato fenomeno suscita allarmi e preoccupazione presso l'amministrazione comunale, tanto da far temere, sul principio, dissesti nella compagine strutturale dell'intera torre. Abbandonato questo primo e ingiustificato timore, l'ipotesi si sposta verso un probabile fenomeno di allungamento del massetto del sottofondo, dovuto alla presenza della serpentina dell'impianto di riscaldamento. L'allargamento, impedito dalle pareti d'ambito, avrebbe potuto provocare l'instabilità, per compressione, del sottile strato di pavimento e sottofondo. L'ipotesi non trova conferma in quanto l'impianto di riscaldamento, pur essendo stato predisposto durante i lavori del 1985, non è mai entrato in funzione. Nel contempo, l'apertura in breccia di un foro d'accesso nella piastra in cemento armato, offre l'occasione di un'indagine accurata dell'intercapedine posta tra la volta ed il graticcio, che consente di conoscere nel dettaglio i particolari accorgimenti adottati durante l'intervento del 1929.

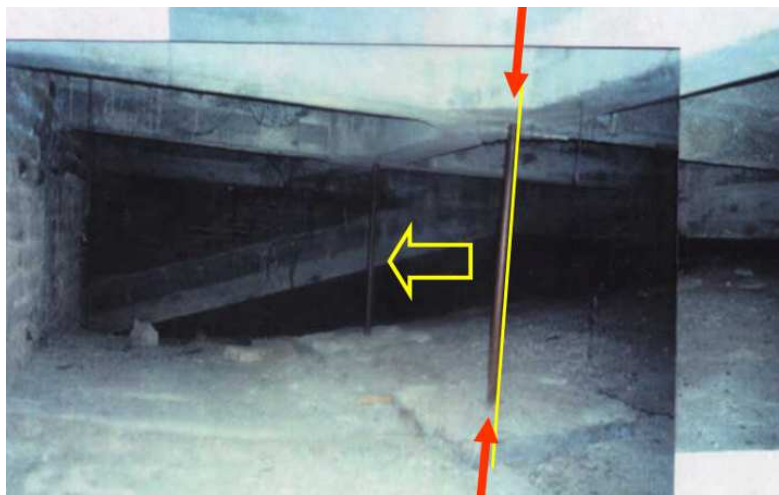
Al quadro delle osservazioni dedotte dall'analisi ravvicinata della struttura, occorre aggiungere alcuni dati relativi a variazioni verificatesi nel tempo, che hanno in parte modificato la configurazione originaria. Il sopralluogo evidenzia da subito l'esistenza di un fenomeno di inflessione che riguarda la parte centrale della struttura in cemento armato, più bassa di 3 cm circa rispetto alle estremità. Anche i tiranti risultano notevolmente inflessi fuori dal loro asse, quasi fossero instabilizzati, ossia trasformati in elementi compressi, anziché tesi, soggetti a carico di punta.

**10. Immagine dei tiranti inflessi.**

Scartate le iniziali congetture, lo stato di fatto induce a considerare la possibilità di un abbassamento viscoso del graticcio, ossia di un cedimento lento sotto carico costante, tipico delle strutture in calcestruzzo, dovuto al peso proprio ed, in particolare, alla più recente pavimentazione con relativo sottofondo, realizzata nel 1985, prima del manifestarsi improvviso del degrado. Tale fenomeno ha causato l'abbassamento delle travi in c.a. rispetto alla volta che è rimasta sostanzialmente ferma, comportando una compressione nei tiranti, instabilizzati per carico di punta, ed il collasso del pavimento, che in seguito all'inflessione del grigliato, diventa un elemento strutturale di piccolo spessore, fortemente compresso nel proprio piano. Il fatto è favorito dalla mancanza di staffe di collegamento tra il graticcio in cemento armato ed il soprastante getto; questo implica una sezione resistente ridotta e di geometria rettangolare, anziché a forma di "T", che sarebbe risultata più efficiente nei confronti dei carichi e dei cedimenti. Inoltre, l'instabilità dei tiranti in acciaio si sarebbe evitata se questi non fossero risultati così strettamente vincolati, con vincoli bilateri, alle due estremità.

Se il grigliato in cemento armato si fosse mantenuto nella configurazione originaria, l'eventuale cedimento della volta sarebbe stato contrastato dai connettori metallici, che avrebbero lavorato come tiranti. Al contrario, l'inflessione viscosa delle travi in c.a., a fronte della volta che resta ferma, ha comportato, per i connettori, una forte compressione, con conseguenze gravi per la struttura della volta e con rischio di punzonamento. Fortunatamente il cedimento della struttura orizzontale è avvenuto in modo uniforme, evitando in questo modo rotture che si sarebbero presentate in caso di carichi localizzati.

Anzitutto, il vincolo dei tiranti è stato trasformato da bilatero a monolatero, in modo tale che i connettori fossero in grado di funzionare solo come tiranti e mai come puntoni. Questo è stato possibile serrando i dadi di sommità dei tiranti e ripristinando il contatto tra solaio e piastra superiore di contrasto, il che consente di lavorare a trazione. Eventuali nuovi abbassamenti del solaio sono liberamente consentiti dalla posa di un materiale deformabile (argilla espansa), anziché di un materiale rigido quale era il calcestruzzo, al di sopra delle teste dei connettori. L'operazione è consistita nella rimozione del calcestruzzo che inglobava superiormente gli stessi, a mezzo di carotaggio. A questo provvedimento va aggiunta la scelta di posare un nuovo pavimento in legno, che oltre ad assicurare leggerezza e flessibilità ed essere in grado di sopportare quei piccoli cedimenti che ancora dovessero verificarsi, contribuisce a non riattivare, col proprio carico, i fenomeni di tipo viscoso già indotti dalla precedente pavimentazione. La scelta del legno e la posa tramite chiodatura su magatelli, uno tra i più antichi metodi, conferisce al rivestimento una straordinaria elasticità e al contempo garantisce una facile manutenzione. Inoltre, il sistema non comporta la perdita dell'intero pavimento (o di parti considerevoli di questo), qualora fosse necessario ispezionare i bulloni di fissaggio superiori dei connettori, permettendo un'economia nelle spese di gestione (solo rilamatura e rilucidatura).

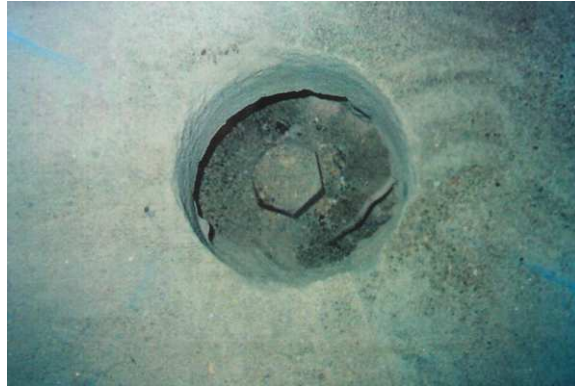
L'ipotesi di un cedimento viscoso del grigliato superiore in c.a. trova conferma nel subitaneo riacquisto della forma verticale dei tiranti, contemporaneamente alla rimozione del vincolo superiore, mediante carotaggio di una modesta porzione di soletta in corrispondenza della testa degli stessi. Il tutto è accompagnato dal sollevamento del bullone di estremità della barra nei confronti della piastra di contrasto, solidale al grigliato.

11. Immagine della testa di uno dei tiranti di Annoni.

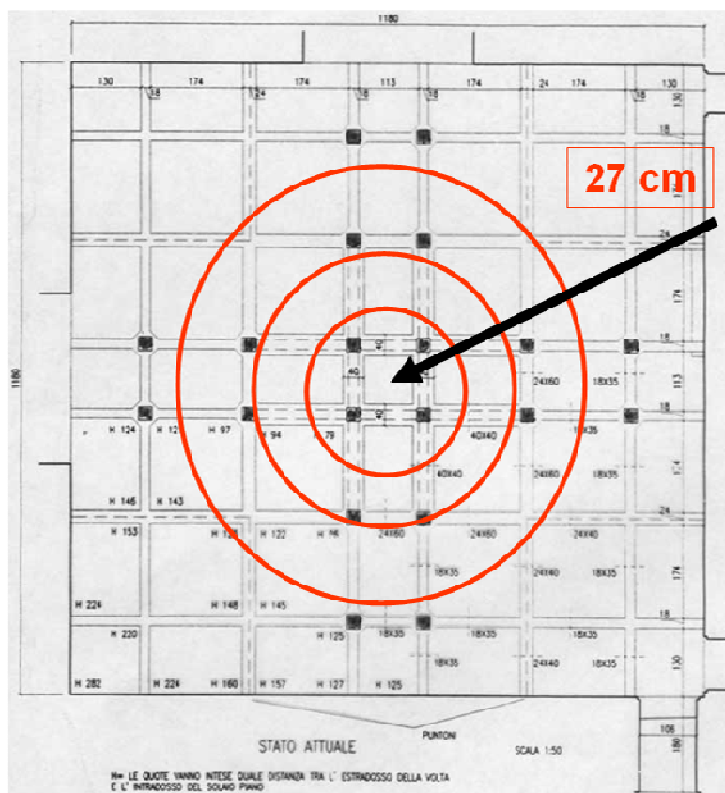
Rimaneva da risolvere il problema di una nuova struttura da affiancare al solaio esistente, per limitarne al massimo gli ulteriori cedimenti. L'unica possibilità è apparsa quella di un utilizzo dello spazio sottostante il solaio, ossia l'intercapedine contenuta tra il grigliato e la volta, che tuttavia nella parte centrale risulta così ridotta da sembrare inutilizzabile, a causa della forte monta della volta in chiave. Diviene pertanto necessario evitare tale ostacolo, per così dire "passandogli a lato".

**12. La forte monta della volta in chiave, riduce a 27 cm l'intercapedine tra solaio e volta.**

Il progetto ha quindi previsto l'inserimento di una struttura reticolare metallica in acciaio inox AISI 316, costituita da cavi e puntoni, inserita nell'intercapedine tra estradosso della volta ed il solaio orizzontale, in grado di evitare la zona centrale del solaio, ma capace di applicare forze verticali usando elementi telescopici di mutuo contrasto, proprio in prossimità di quell'area.

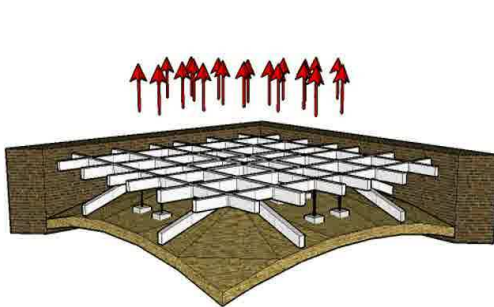
V. Il cedimento viscoso del grigliato in cemento armato, a fronte di un minore cedimento della volta, mette in compressione le barre introdotte (fissate con vincolo bilatero).

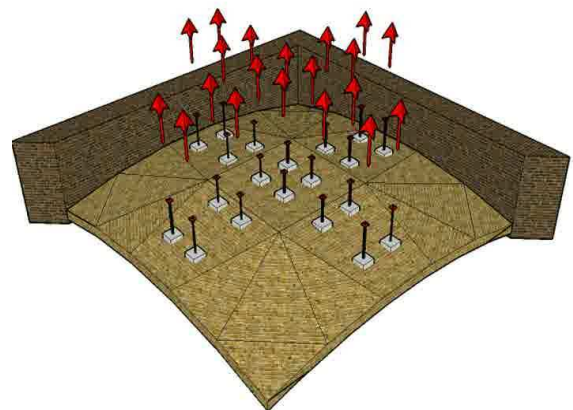
VI. Le barre (ipotizzate come tiranti) diventano compresse e si stabilizzano. Il solaio si inflette e le fibre superiori (le piastrelle) vengono compresse e si stabilizzano anch'esse, sollevandosi in più punti.
