# RESTAURO DEL FAMEDIO DEL CIMITERO MONUMENTALE DI BERGAMO

Prof. Ing. Lorenzo Jurina  
Politecnico di Milano, Dipartimento di Ingegneria Strutturale – [www.jurina.it](http://www.jurina.it)  
Arch. Marcello Sita  
Libero professionista, Bergamo

Il progetto di restauro e consolidamento del Famedio del Cimitero Monumentale di Bergamo ha affrontato diversi temi: il problema strutturale, legato alle numerose fessurazioni presenti, il problema tecnologico dello smaltimento delle acque piovane e della impermeabilizzazione, il problema della conservazione dei materiali lapidei di superficie. Una dettagliata diagnosi preventiva e l'analisi dei difetti riscontrati nel progetto originario ha consentito un accurato intervento di restauro conservativo.

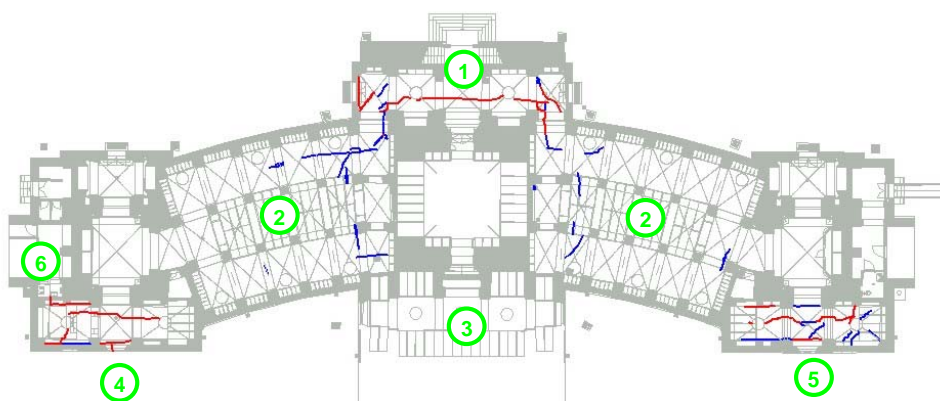
Le lesioni delle volte ribassate in muratura di mattoni del piano terra riguardavano principalmente tre zone: le campate intorno al corpo centrale (n° 1, 2 e 3 in fig.1) e quelle adiacenti al basamento dei due corpi laterali dalla parte del fronte esterno (n°4 e 5 in fig.1)

**Fig. 1** – Pianta del piano terra del corpo d’ingresso del Cimitero Monumentale di Bergamo. Le fessure fino ai 3 mm di spessore sono evidenziate in blu; le fessure sopra i 3 mm in rosso.

- sui dissesti al piano terreno al fine di ridurre la spinta sulle murature perimetrali, con la posa di 38 catene in corrispondenza degli archi di imposta delle volte.
- sulle trabeazioni dei colonnati con la realizzazione di cuciture realizzate con barre di acciaio inox aventi la duplice funzione di distribuire uniformemente il carico della copertura sulle colonne e di riconnettere le porzioni di trabeazioni fratturate

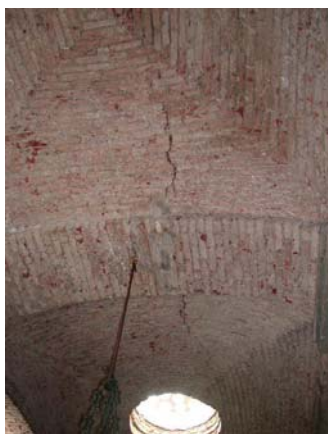
**Fig. 2** – Lesione continua attraverso le volte e gli archi di sostegno.

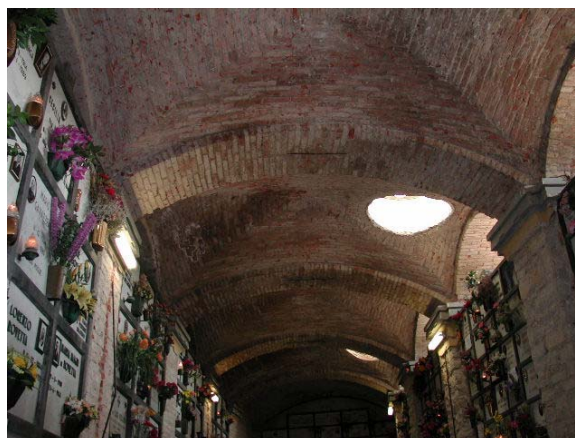
**Fig. 3** – Le volte delle ali laterali sono armate con catene metalliche estradosali, che affiorano dalla muratura in chiave.

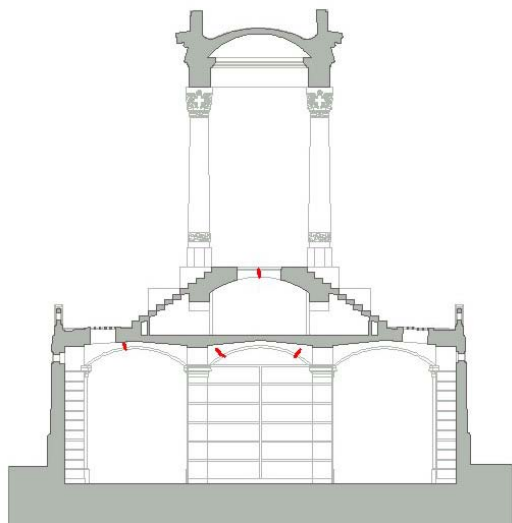
La galleria che si trova al di sotto del piano dello stilobate è coperta da una volta a botte ribassata sostenuta dagli archi di scarico impostati sui piloni in muratura che sorreggono il colonnato (fig. 4).

**Fig. 4** – Sezione del colonnato: quadro fessurativo, in rosso le fessure superiori a 3 mm.

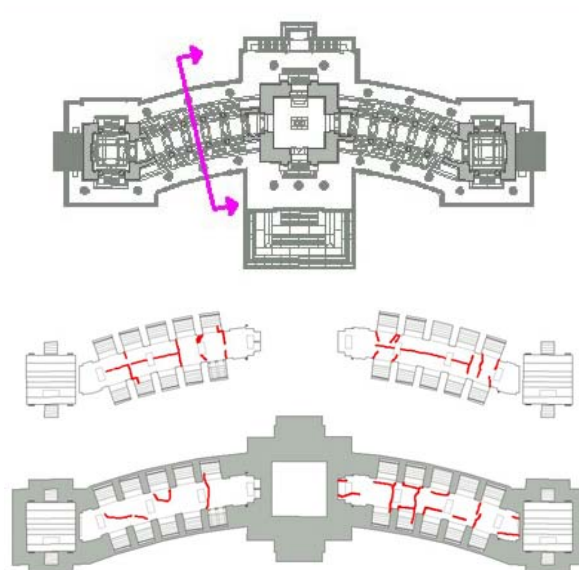
**Fig. 5** – Proiezione della volta e pianta della galleria dello stilobate: quadro fessurativo.

Presentavano delle lesioni importanti le sole volte della campata centrale, sia al piano terra che nella galleria dello stilobate. Nella pianta dello stilobate e nella proiezione del soffitto voltato (fig. 5) sono ben evidenti le lesioni delle volte in mattoni ai due livelli. Essenzialmente di due tipologie a ciascuna poteva essere associata una causa specifica ipotizzando per le lesioni che attraversavano longitudinalmente il colonnato il cedimento delle imposte in seguito alla spinta laterale della volta stessa. Per quanto riguarda le lesioni che tagliavano trasversalmente la volta, si ipotizzavano cedimenti differenziali del colonnato a livello delle fondazioni dovuti alla sproporzione delle masse tra i corpi centrale e laterali e il colonnato che li collega.

- sulle fratturazioni delle volte in laterizio dei vani sepolcrali dello stilobate con l’inserimento di tiranti armati e con la realizzazione, all’estradosso, di una cappa leggermente armata con sovrapposta guaina isolante. Lo smontaggio e la successiva ricollocazione della pavimentazione si è imposta per ridurre il fenomeno delle infiltrazioni d’acqua che non solo comprometteva la staticità della struttura, ma permetteva all’acqua che proveniva dal pavimento superiore di infiltrarsi e percolare lungo le pareti imbibendo fortemente la muratura e diffondersi così alle volte ed ai pilastri del piano terreno.

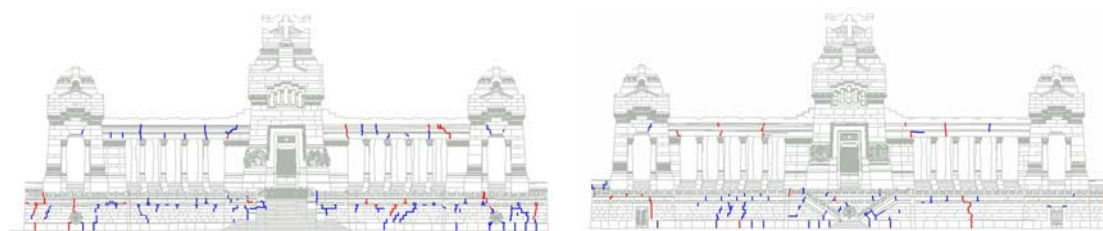
Il fenomeno fessurativo interessava anche il paramento esterno; le lastre di ceppo non solo si presentavano fessurate secondo il tipico andamento a “gradoni” che segue la tessitura del paramento, ma direttamente fratturate. Il paramento esterno era inoltre caratterizzato dalla presenza diffusa, maggiormente nel prospetto sud rispetto a quello nord, di fessure nel basamento.

**Fig. 6** – Prospetto sud (esterno) e nord (interno): quadro fessurativo, in blu le fessure inferiori a 3 mm, in rosso quelle superiori

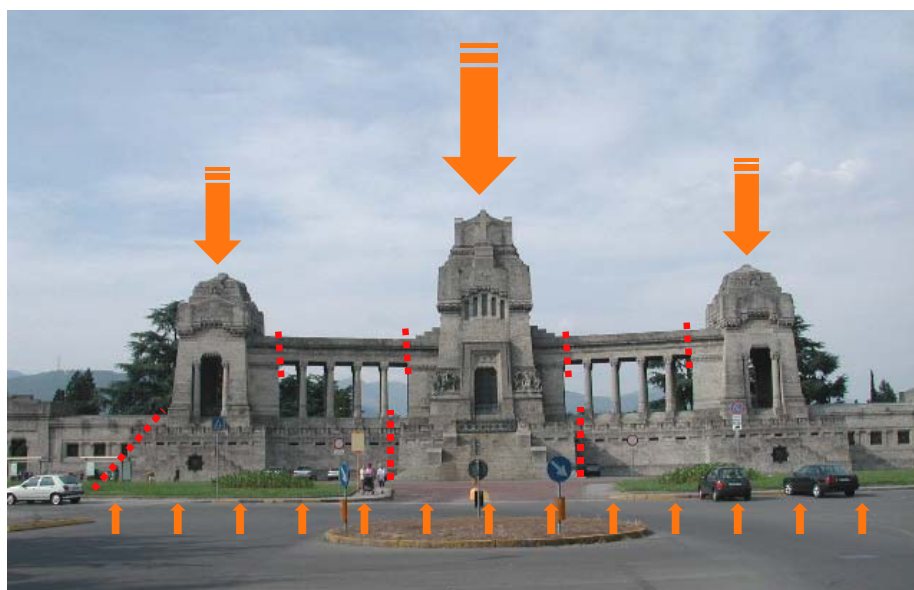
La correlazione delle manifestazioni fessurative ha permesso di riconoscere nell'assestamento differenziale dei corpi massivi la causa del complesso quadro fessurativo che presenta l'edificio.

**Fig. 8** – Schema del tipo di cedimento ipotizzato nella struttura. con il tratteggio rosso sono indicate le zone in cui sono state riscontrate le principali lesioni.

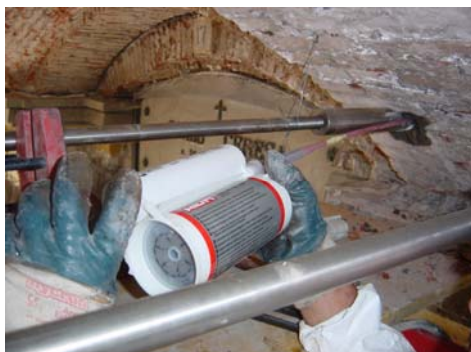
**Fig. 9** – Particolare della fase di inghisaggio della barra filettata nella muratura

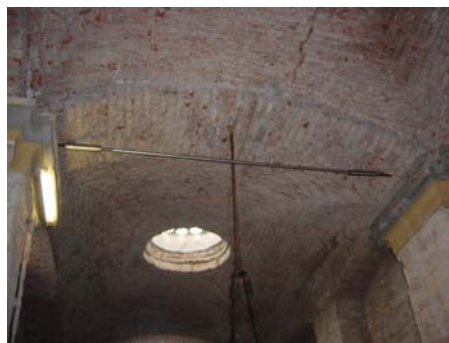
**Fig. 10** – la catena al termine della posa

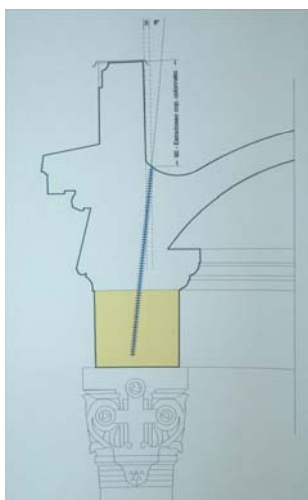
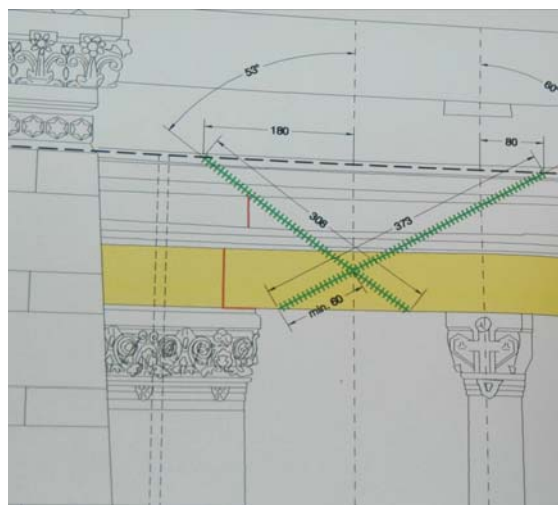
**Fig. 11** – posizionamento delle cuciture - **Fig. 12** – prospetto nord sezione trasversale della trabeazione

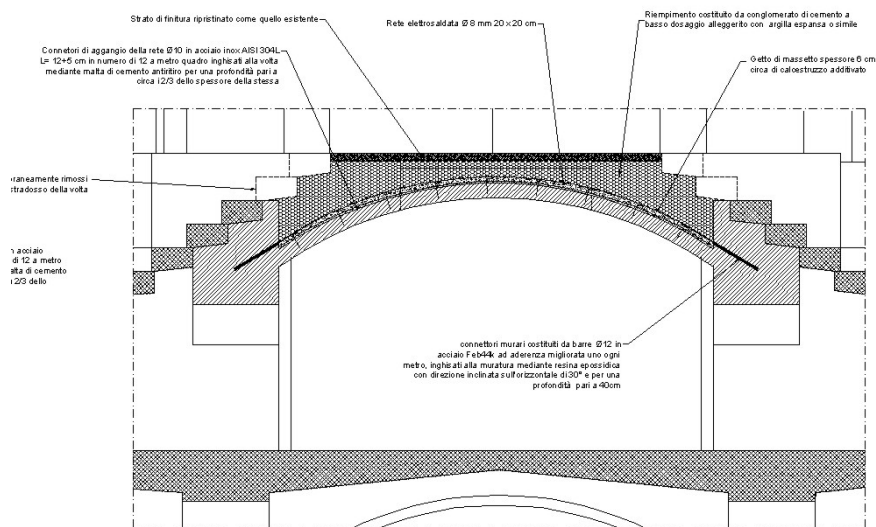
**Fig. 13** – Intervento di consolidamento della volta della galleria dello stilobate con la realizzazione di tiranti e cappa armati

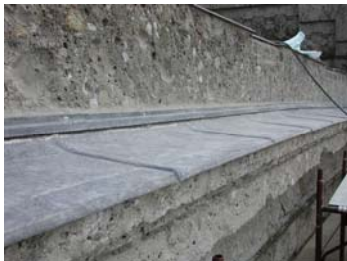
**Fig. 14** - Stilobate: scossaline in piombo

Lamine di piombo sono infine state posizionate lungo tutti i coronamenti del fasedio con l'obiettivo di limitarne l'assorbimento d'acqua che risulta ora convogliata verso un sistema di scarico infine ripristinato e modificato nelle sue parti più compromesse. (figg. 14,15,16)

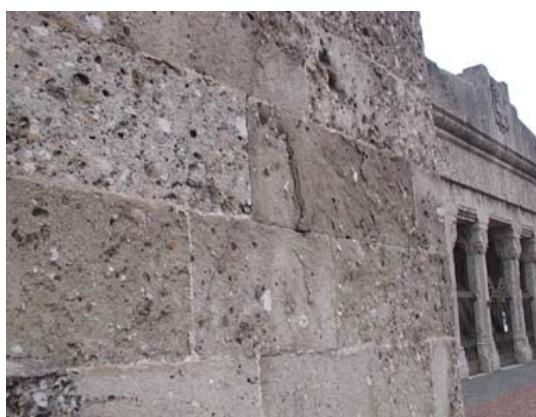
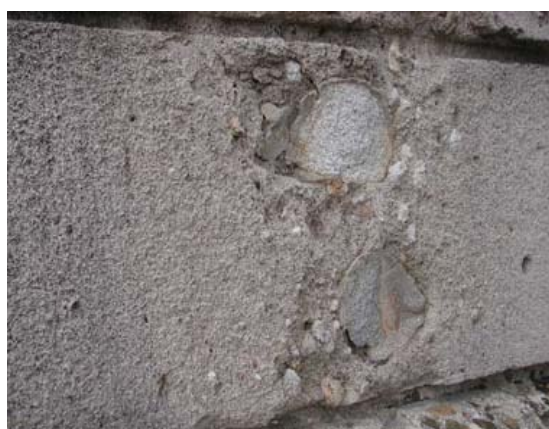
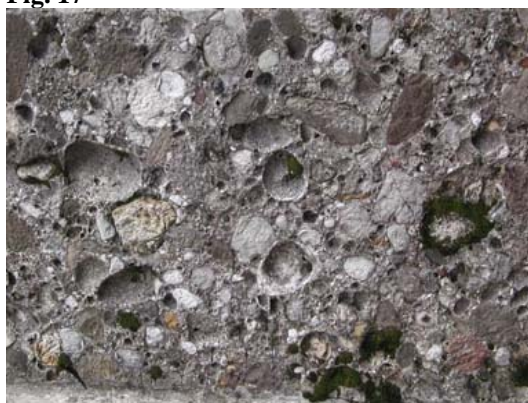
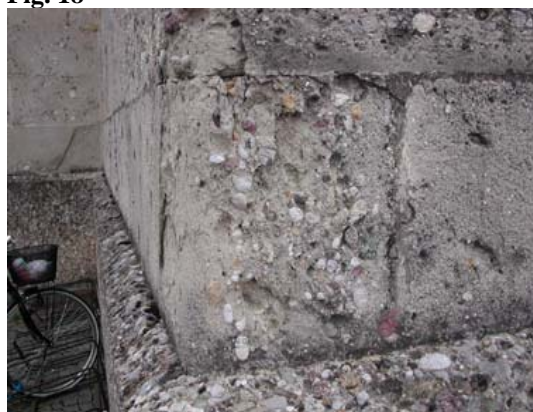
La struttura clastica del ceppo, formata cioè da frammenti di roccia e da cristalli singoli di dimensioni piuttosto ridotte, cementati da cristalli di calcite di precipitazione chimica, favorisce la presenza di una porosità interstiziale con valori mediamente elevati e spesso variabili da un elemento all'altro. Le acque meteoriche penetrando nella porosità aperta esercitano infatti un'azione solvente in rapporto ai cristalli di calcite del cemento da cui deriva non solo un aumento della porosità aperta, ma la caduta dei clasti non più trattenuti dal cemento calcitico. Lo sviluppo del fenomeno è generalmente favorito dalla lavorazione manuale del materiale e dalle fessurazioni che essa produce. (fig. 17,18,19,20)

La naturale fragilità del materiale all'aggressione dell'acqua è qui però risultata aggravata da una posa indifferente alle diverse varietà granulometriche e dall'assenza di copertura sulle parti sommitali, favorendo il libero scorrimento dell'acqua lungo superfici lapidee così porose. L'analisi dello stato di degrado del paramento ha quindi evidenziato diffusi fenomeni di erosione con conseguente fessurazione e scagliature del paramento. Nelle zone estranee all'erosione diretta e tuttavia soggette a bagnatura da parte delle acque meteoriche si sono create inoltre le condizioni per la formazione di croste nere, un fenomeno più evidente nelle parti decorative in aggetto. Lo scorrimento delle acque ha quindi favorito la crescita di organismi vegetali e l'alto valore di porosità della pietra ha permesso la crescita di piante superiori.

Degrado dei paramenti in ceppo dovuto alla elevata porosità del materiale e favorito dalla assenza di copertura nelle parti sommitali.

Si è intervenuto sul materiale pulendolo dalle croste e dai fenomeni di colonizzazione biologica, liberandolo dalle numerose scaglie e verificando la funzionalità delle numerose sigillature.

Ma soprattutto si è intervenuto sulle cause di degrado, per bloccarne o ridurne l'azione aggressiva, progettando un rivestimento delle coperture ed un convogliamento delle acque meteoriche. Per questo la posa di scossaline in piombo si è rivelato il metodo di manutenzione tanto ordinario quanto efficiente per contrastare il ristagno della acqua sulle superfici lapidee e le conseguenti forme di degrado.

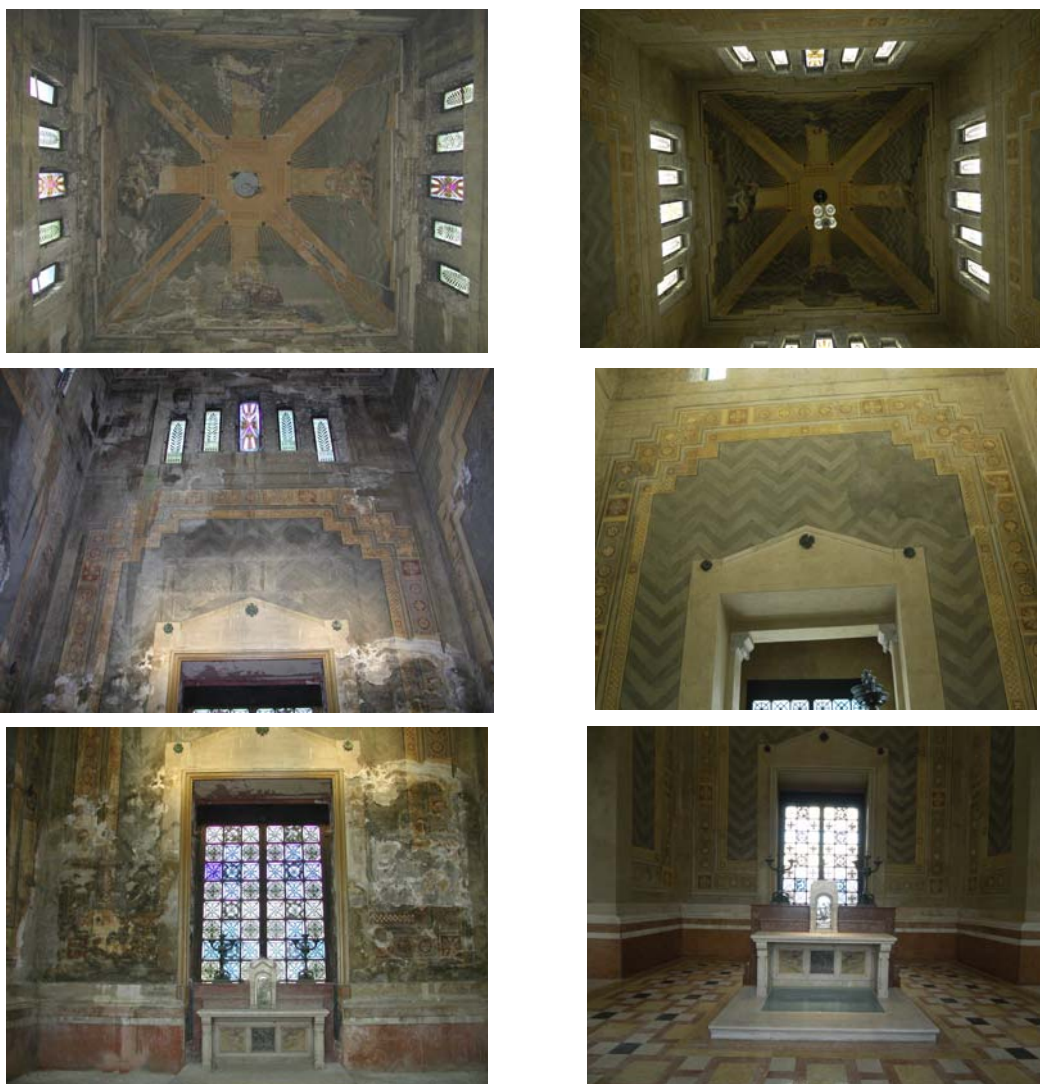
Fig. 21,22,23,24,25,26 - Edicola centrale particolare delle pareti decorate, prima e dopo gli interventi di restauro.

Più complessa la scelta operata per le superfici intonacate presenti nell'edicola centrale e caratterizzate da un apparato decorativo molto degradato. Alla preventiva riadesione dell'intonaco distaccato dalla muratura è seguito un trattamento di pulitura, consolidamento e protezione delle parti decorate cui si è aggiunta, per ripristinarne l'integrità visiva di insieme, l'integrazione delle lacune più estese.
