IL CROLLO DELL'EDIFICIO IN NAPOLI AL RIONE ARENELLA

N. AUGENTI

Dipartimento di Analisi e Progettazione Strutturale - Università di Napoli Federico II

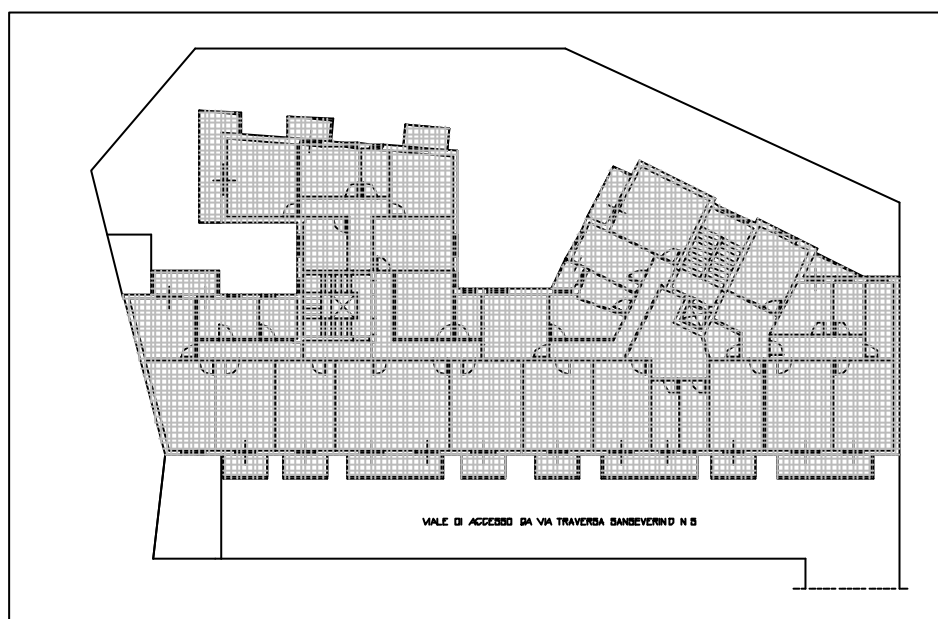
Figura 1. Pianta dell'edificio prima del crollo

Il giorno 25 giugno 2001, nel rione Arenella di Napoli alla via Traversa Sanseverino n.5, è crollata improvvisamente l'intera verticale di un edificio per civili abitazioni (nelle figure 1 e 2 è schematizzato il piano tipo, prima e dopo il disastro. L'evento non ha causato vittime, solamente perché un incipiente fenomeno di schiacciamento dei pilastri al piano terra aveva consigliato di far sgomberare completamente l'edificio pochissimi minuti prima del disastro.

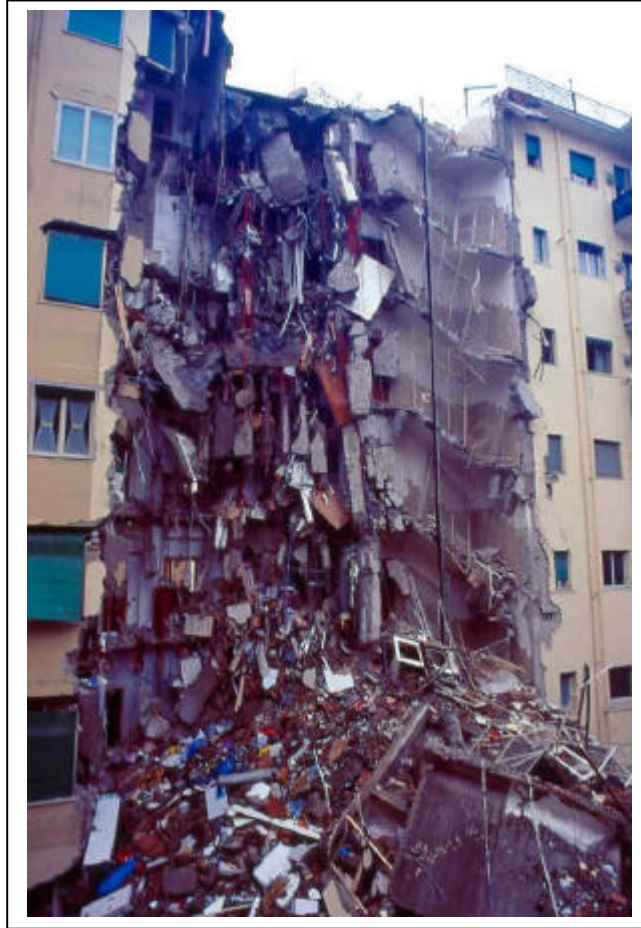
Fotografia 1. La verticale crollata

Nella Fotografia 1 si può osservare l'edificio immediatamente dopo il crollo della verticale e prima che fosse modificato lo stato dei luoghi.

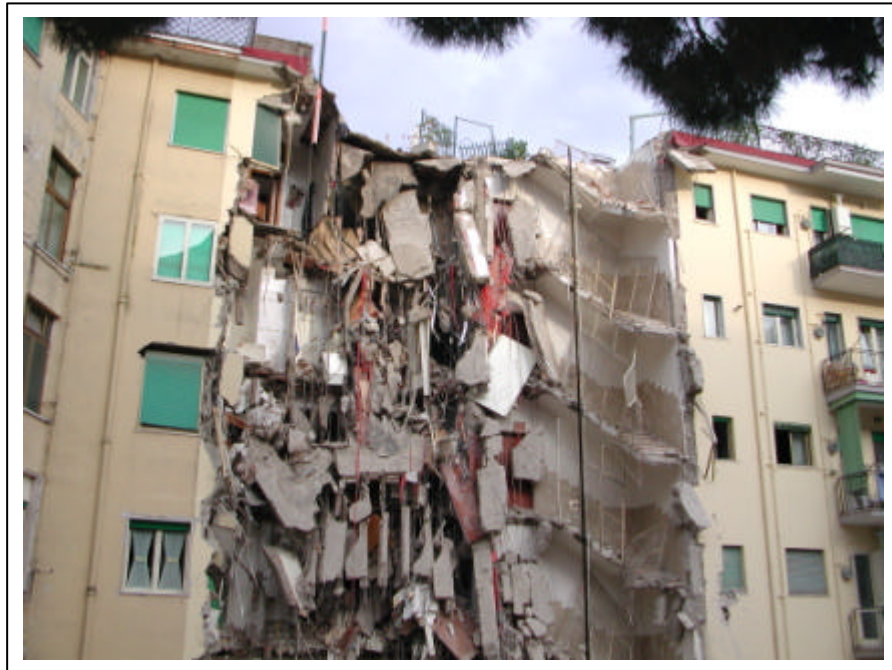
Fotografia 2. La parte alta del crollo

Al momento del crollo erano in corso lavori di trasformazione del piano terra, già adibito ad autorimessa, in box singoli. Il Direttore dei Lavori e l'Impresa appaltatrice, in seguito alla rimozione dei rivestimenti, dei vecchi intonaci e del copriferro di alcuni pilastri, avevano evidenziato al Condominio il cattivo stato di alcune colonne (una delle quali aveva manifestato, addirittura, fenomeni di instabilità delle armature) e avevano proposto interventi di risanamento statico. Nella fase di preliminare alla esecuzione degli interventi di consolidamento previsti, si verificava però l'incipiente schiacciamento di due pilastri che si manifestava con l'instabilità delle armature longitudinali e la progressiva fessurazione del conglomerato cementizio: tali sintomi, inequivocabili, inducevano allo sgombero immediato del fabbricato che crollava solo pochi minuti dopo la completa evacuazione (ved. fotografie 2 e 3).

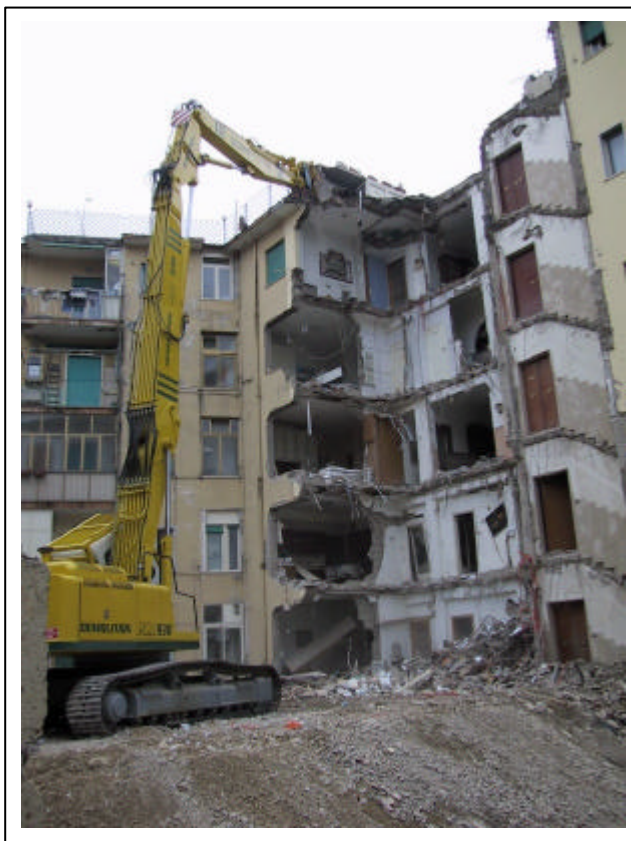
Fotografia 4. Le operazioni dalla piattaforma di lavoro

Per non modificare lo stato delle macerie è stata realizzata una piattaforma di lavoro, ricoprendo queste con materiale arido fino a raggiungere la quota della strada a monte da cui praticare un accesso (ved. fotografia 4).

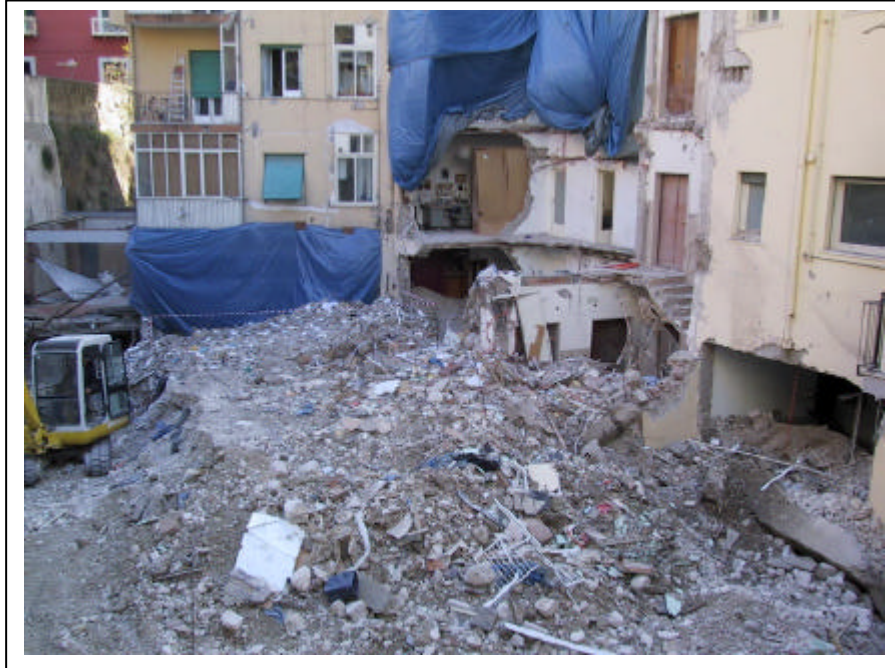
Fotografia 5. Una fase della rimozione delle macerie

Dopo aver eliminato gli elementi sospesi mediante tagli eseguiti dalla piattaforma di servizio e aver asportato il materiale arido costituente il rilevato, si è proceduto alla rimozione delle macerie documentando, pressochè quotidianamente, l'ubicazione degli elementi strutturali riconoscibili (ved. fotografia 5).

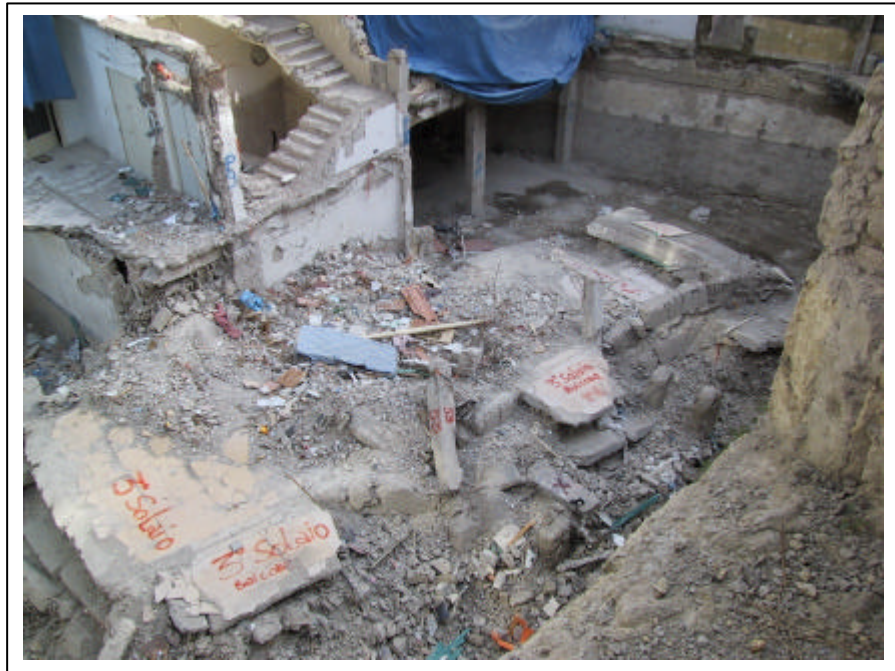
Fotografia 6. L'individuazione di uno degli impalcati crollati

E' stato altresì possibile individuare la posizione assunta nel crollo dal primo e dal secondo impalcato, oltre che rilevare le caratteristiche geometriche e morfologiche di solai, travi e pilastri (ved. fotografia 6). L'acquisizione di tali dati ha assunto particolare importanza in considerazione del fatto che (come purtroppo avviene per la quasi totalità degli edifici realizzati negli anni cinquanta e sessanta) non è stato possibile reperire il progetto esecutivo delle strutture.

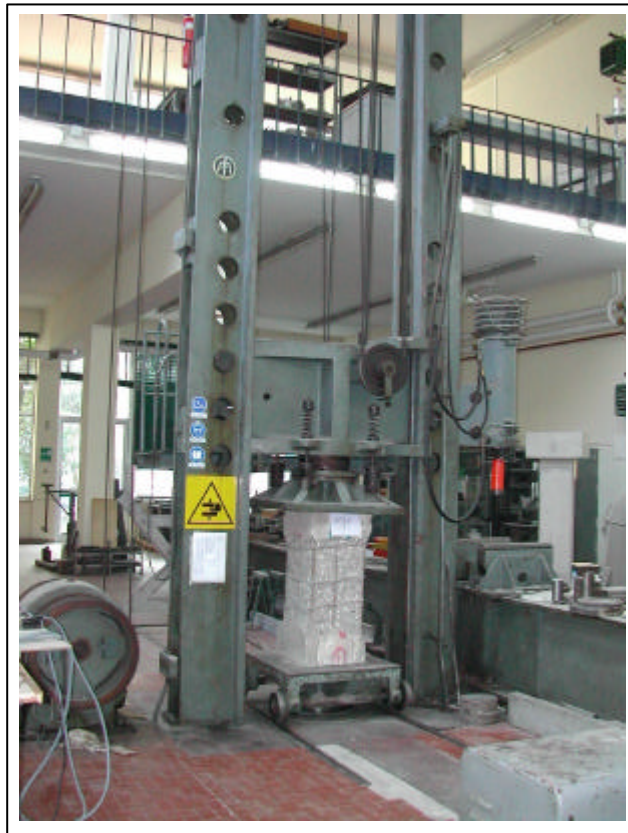
Fotografia 7. Le prove sulla capacità portante dei pilastri

In particolare, sono state anche eseguite prove di confronto sulle capacità portanti di elementi estratti dalla stessa colonna, in presenza e in assenza di copriferro (ved. fotografia 7): al fine di conoscere l'effettiva influenza del copriferro, questo è stato rimosso mediante scalpellatura "a mano", fino a scoprire staffe e armature longitudinali. I risultati di tali sperimentazione hanno consentito di interpretare gli effetti di una procedura esecutiva piuttosto frequente nel risanamento di strutture in cemento armato.
