## L'influenza del copriferro sulla capacità portante di pilastri in c.a.

N. Augenti

**SOMMARIO:** Nel giugno del 2001 a Napoli, in zona Vomero, è crollata un'intera verticale di otto piani di un edificio residenziale in c.a. mentre erano in corso lavori di manutenzione straordinaria riguardanti i pilastri. Le indagini condotte dall'autore per conto dell'Autorità Giudiziaria, al fine di stabilire le cause del disastro, hanno fornito l'occasione e la possibilità di affrontare in maniera approfondita il problema dell'influenza del copriferro sulla capacità portante dei pilastri, attraverso sperimentazioni "al vero" su elementi delle strutture crollate. I risultati aprono una pagina nuova non solo sulla dinamica di molti dei passati dissesti ma soprattutto sul problema della manutenzione straordinaria delle strutture in c.a. esistenti, specie nelle zone di recente classificazione sismica.

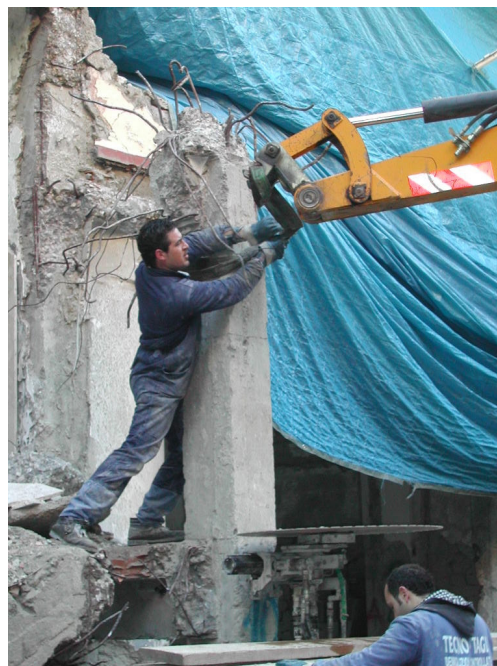
Fotografia n.02

L'estrazione dei campioni da sottoporre a prova è stata effettuata tagliando i pilastri mediante sega circolare per cemento armato, procedura che ha consentito di limitare i traumi al materiale e di ottenere superfici di estremità piane e pressoché parallele (ved. Fotografia n.2).

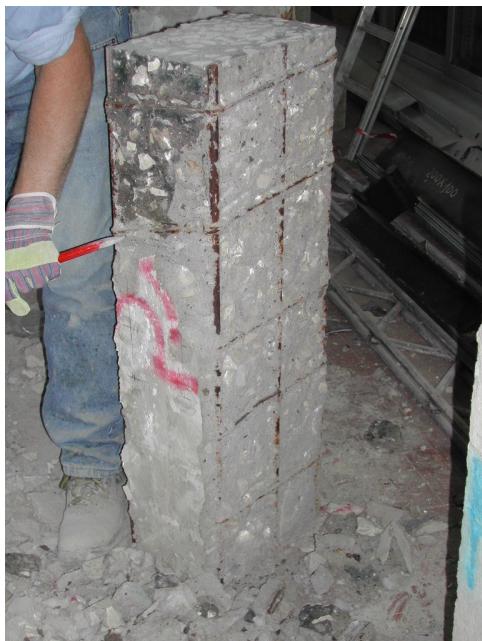
Fotografia n.03

Dai tre tronchi di pilastri contrassegnati con le sigle P9/T, P10/1, P10/T-B è stato rimosso il copriferro mediante scalpellatura (ved. Fotografia n.3).

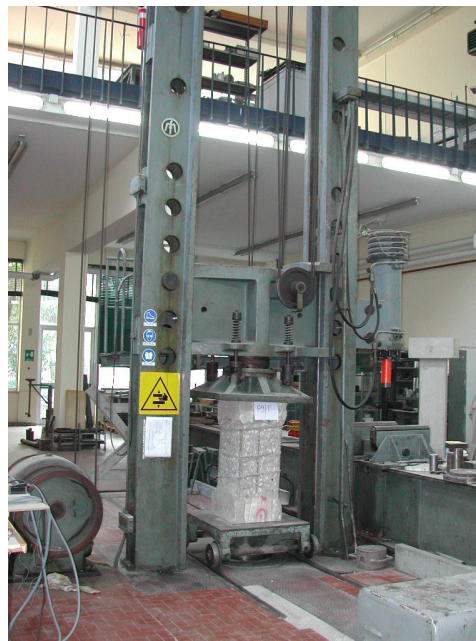
Fotografia n.04

Tutte le prove di compressione monoassiale fino a rottura degli elementi estratti dai pilastri, sono state condotte presso il Laboratorio Ufficiale Prove Materiali e Strutture del Dipartimento di Scienza delle Costruzioni dell'Università degli Studi di Napoli Federico II, impiegando una pressa idraulica Mohr e Federhaff da 500 t (ved. fotografia n.4).

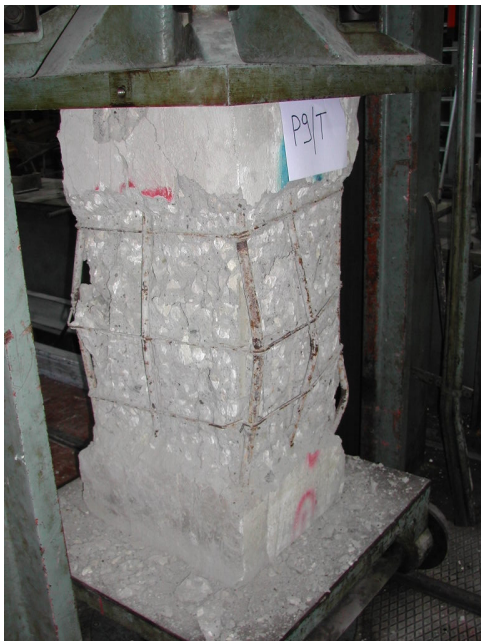
Fotografia n.05

Prima di procedere alla rimozione dello strato di calcestruzzo copriferro l'elemento presentava dimensioni  $44.5 \times 50 \times 99 \text{ cm}^3$ . La scalpellatura della superficie laterale è stata eseguita su una zona centrale di altezza pari a circa 63 cm, lasciando integre due fasce di estremità superiore alta circa 18 cm. In corrispondenza della parte scalpellata è stato misurato un perimetro medio della sezione trasversale di 165 cm e un'area media di  $1702 \text{ cm}^2$ . La rimozione del copriferro ha messo in evidenza tre staffe  $\varnothing 6$  e armature longitudinali costituite da  $2\varnothing 18 + 2\varnothing 20$  negli angoli e da  $4\varnothing 14$  al centro dei lati. Durante la prova di compressione monoassiale, in corrispondenza di un carico effettivo di 146.35 t, una barra intermedia del provino ha iniziato a instabilizzarsi, spingendo in fuori le staffe; in tali condizioni risultavano visibili lesioni anche sulle fasce estreme del copriferro non scalpellato. Al carico costante di 146.35 t è comparsa una lesione verticale su una delle facce laterali; tale valore è stato mantenuto immutato per 20 minuti, fino a quando il danneggiamento è sembrato essersi stabilizzato; incrementando ulteriormente il carico, a 197.30 t compariva una lesione verticale sulla superficie frontale; tale valore si manteneva costante per 15 minuti per poi incrementarlo. In corrispondenza della rottura effettiva che si verificava a 299.20 t, l'armatura longitudinale centrale appariva completamente instabilizzata verso l'esterno, così come quella centrale della superficie laterale ove era comparsa la lesione verticale; altre barre si instabilizzavano a carico costante e compariva una lesione diagonale; il danneggiamento evolveva a vista d'occhio mentre il carico era costante a 299.20 t da 4 min e si apriva la staffa intermedia. Il carico decresceva fino a 125 t e quindi si riusciva ad aumentare nuovamente la pressione, solamente fino a un carico di 146 t quando si produceva la rottura definitiva del campione (ved. Fotografia n.05).
