GIORNATA DI STUDIO CIAS  
CAGLIARI 3 OTTOBRE 2008  
CROLLI DEGRADO E CONSOLIDAMENTO DELLE STRUTTURE IN C.A.

## Il caso dell'Auditorium dell'Istituto Roth

In questo lavoro si avanzano delle ipotesi sulle cause del crollo improvviso dell'Auditorium di un Istituto Tecnico nella Provincia di Sassari.

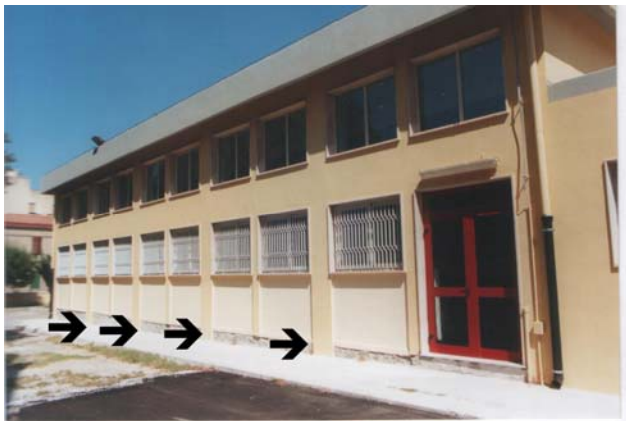
L'edificio risale agli anni 1966-1967, le strutture in elevazione sono realizzate in muratura portante ed i solai sono del tipo misto in laterocemento. Su un lato dell'edificio vi è una trave alta 0,5 m inserita nella muratura tra il primo e secondo piano sulla quale era innestato il solaio di copertura dell'Auditorium, dall'altro estremo, sul lato del crollo, il solaio poggiava su una trave di dimensioni 0,40 · 0,40 m, armata con 4 Ø 12 quali reggistaffe.

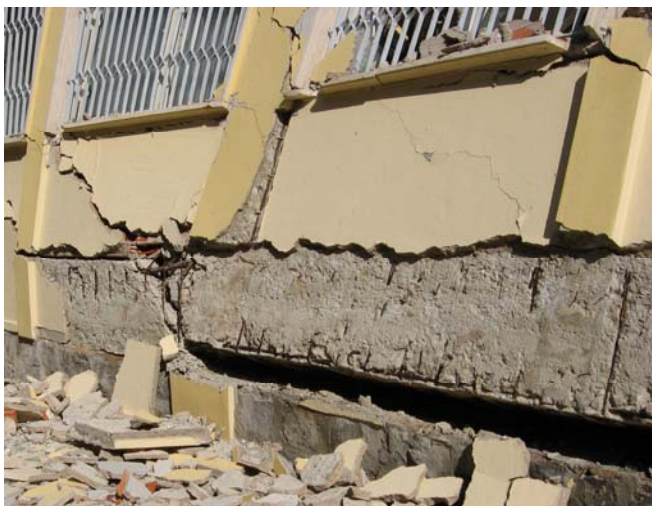
Questa trave poggiava a sua volta sulla parete, oggetto di crollo, che era costituita da 4 pilastri in calcestruzzo, 0,50 · 0,50 m, fortemente armati, tra i pilastri erano inserite con passo 1,70 m, in cadenza con le finestre, 4 lesene in cemento armato di dimensioni 0,30 · 0,30 m, un'altra lesena 0,30 · 0,30 m chiudeva la sequenza sulla porta antincendio.

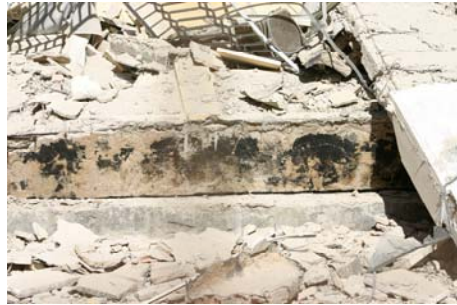
La particolarità della struttura della facciata consiste nel fatto che all'estremo inferiore i pilastri erano semplicemente appoggiati al basamento fondale in muratura, tale situazione era occultata dalla prosecuzione del pilastro con una lesena applicata anche sul basamento fondale.

- il semplice appoggio del pilastro alla base era mascherato dalla lesena continua che addirittura si prolungava sulla trave di fondazione,
- l'inadeguatezza dell'armatura (di fatto solo 4  $\varnothing$  12 reggi staffe) della trave porta-solaio,
- l'inadeguato ancoraggio dell'ultima trave-portasolaio.

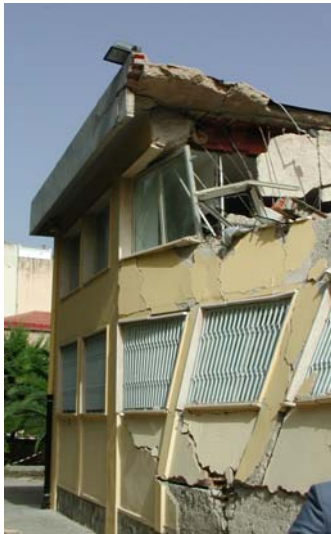
Per rafforzare il concetto di vincolo semplice tra la trave di cordolo e il basamento fondale era inserito uno strato bituminoso.

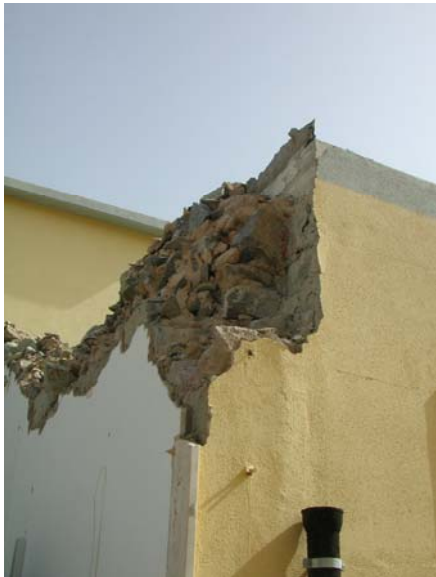
All'estremo in figura non era presente alcun pilastro in calcestruzzo, ma la facciata era collegata alla muratura ad essa perpendicolare con un tratto di muratura di lunghezza  $0,53$  m, che le attribuiva una rigidezza torsionale e flessionale dovuta all'effetto scatolare.

All'altro estremo, dal quale è iniziato il crollo, la parete e le travi in calcestruzzo inferiore e superiore, non erano innestate al muro adiacente, come sottolineato dalle lastre degli stipiti in marmo della porta antincendio e dei due livelli di finestre. Quindi ad un estremo la trave di sostegno del solaio era libera di ruotare in quanto il vincolo realizzato era di fatto un semplice appoggio.

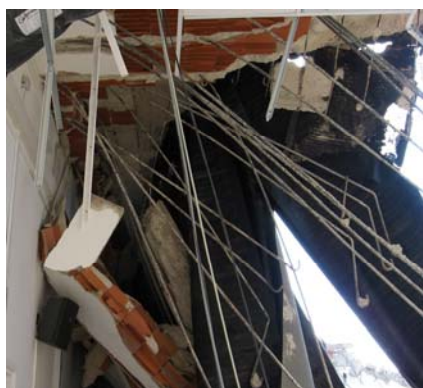
Vista posteriore della trave innestata nella muratura dell'edificio adiacente, sulla quale poggiava il solaio.

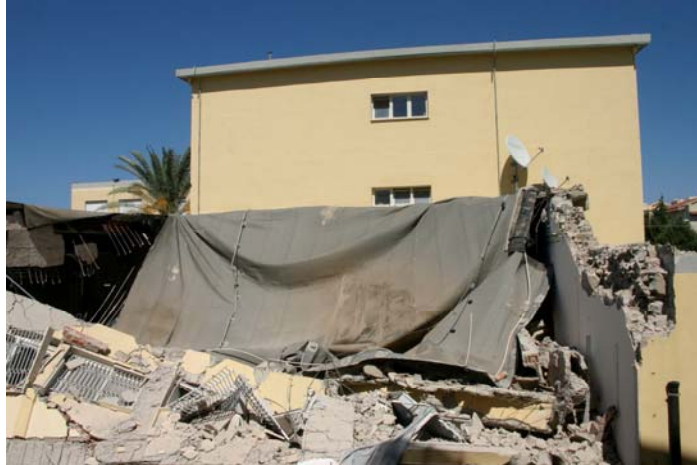
Risulta inoltre che, in occasione della sistemazione di un lampadario sul solaio in esame, nel 1998, data antecedente alla posa in opera del controsoffitto, era stata notata nel solaio una forte inflessione, visibile ad occhio nudo.

Con molta probabilità, effetti viscosi rilevanti si sono innescati nel solaio nel corso degli anni, così come affermato anche dalle persone che hanno dichiarato di aver osservato una forte inflessione nel solaio, risalente a circa 10 anni prima del crollo. Dopo l'applicazione del controsoffitto non è stato poi più possibile osservare il solaio.

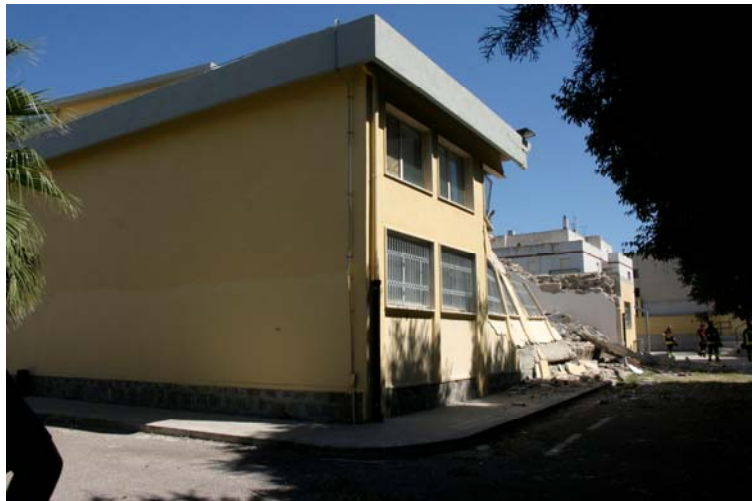
Le modalità del crollo indicano il cedimento totale della struttura di copertura a partire dall'estremo collegato, come già osservato, in modo inadeguato, con successivo trascinamento della restante parete, sino al pilastro corrispondente alla seconda partitura delle finestre.

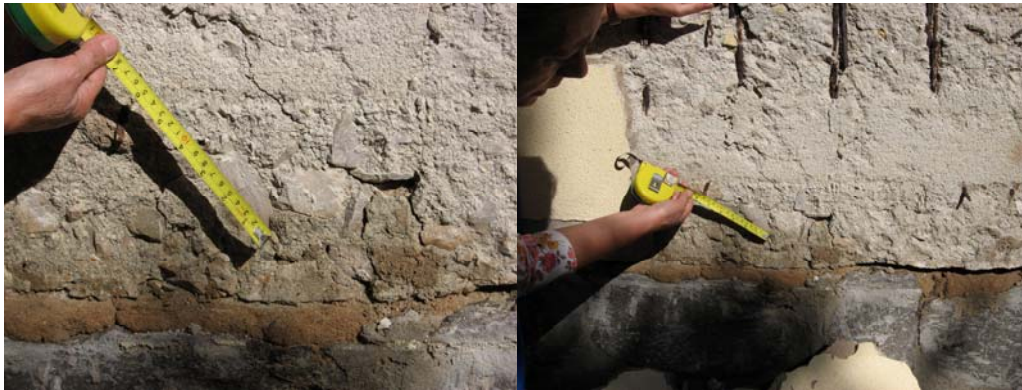
Dall'esame visivo della colorazione del calcestruzzo risulta che esso, tendenzialmente bianco, è povero in dosaggio di cemento, gli inerti sono prevalentemente di natura calcarea con granulometria male assortita, con dimensioni sino a 80 mm nei pilastri e nei cordoli, mentre nei travetti del solaio sono sempre inferiori a 30 mm. In generale si nota presenza di segregazione degli inerti grossi verso il basso, il che indica costipazione errata ed inadeguata lavorabilità.

Le superfici di rottura mostrano in prevalenza il distacco totale dell'inerte dalla malta con indicazione della scarsa adesione tra malta e calcestruzzo.

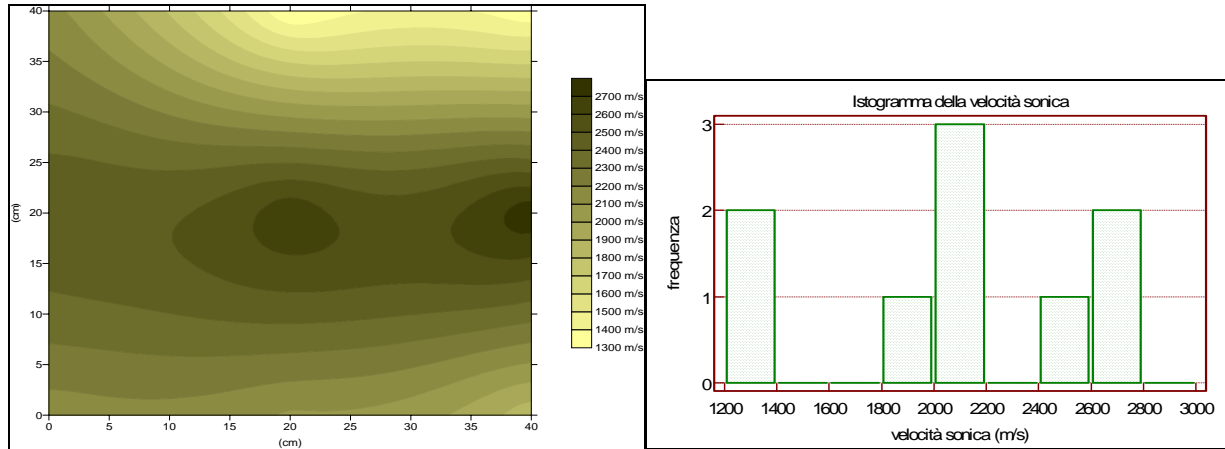
Le prove soniche sono state eseguite sull'unico pilastro non crollato. Esse hanno dato il seguente esito.

<i>Velocità</i>	<i>Min</i>	<i>Max</i>	<i>Media</i>	<i>Dev.st.</i>
(m/s)	1293	2778	2085	536

I valori di velocità sonora rilevati sono compresi nel range 1293 – 2778 m/s, con valore medio pari a 2085 m/s. Come si evince dall'osservazione della distribuzione delle velocità, i valori più elevati della velocità sono concentrati in un'area piuttosto ristretta, mentre la distribuzione complessivamente si attesta intorno a 2000 m/s.

L'istogramma delle velocità conferma che i valori che si presentano con maggiore frequenza sono compresi tra 2000 e 2200 m/s ed evidenzia la forte dispersione della distribuzione. La dispersione è indicata anche dalla deviazione standard della distribuzione, pari a 536 m/s, ovvero al 26% del valore medio.

Sulla base della letteratura esistente, si può affermare che tale distribuzione di velocità è compatibile con calcestruzzo di qualità medio-bassa, con sensibile livello di disomogeneità interna.

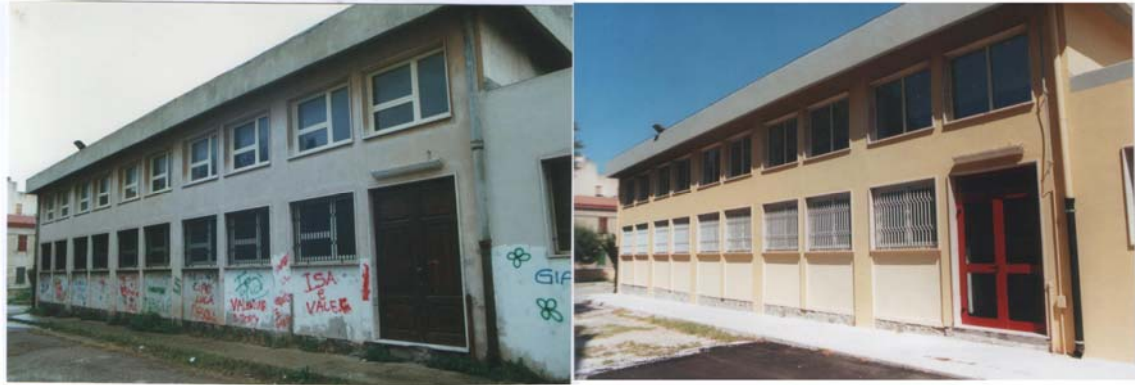
Inoltre l'unica rilevante variazione sull'Auditorium negli ultimi 40 anni è stata la sostituzione degli infissi lignei con altri metallici, nella facciata oggetto di crollo, sostituzione avvenuta circa 3 anni prima.

Non è possibile quantificare né schematizzare lo stress subito dalla struttura durante la rimozione degli infissi lignei e neppure valutare se durante l'esecuzione dei lavori per l'estrazione dei telai lignei delle finestre sia stata interrotta la continuità dell'armatura, già esigua, della trave di cordolo porta-solaio, soprattutto nella zona di innesco del crollo. Comunque è probabile che la struttura abbia iniziato ad accumulare deformazioni sino a raggiungere il collasso dell'ultima trave porta-solaio, innescando il crollo, che si è verificato, come descritto in precedenza, in successivi ma ravvicinati eventi temporali.
