Riparazione e consolidamento del sovrappasso ferroviario dell'Arca a Pistoia

Andrea Benedetti⁽¹⁾, Enrico Mangoni⁽²⁾

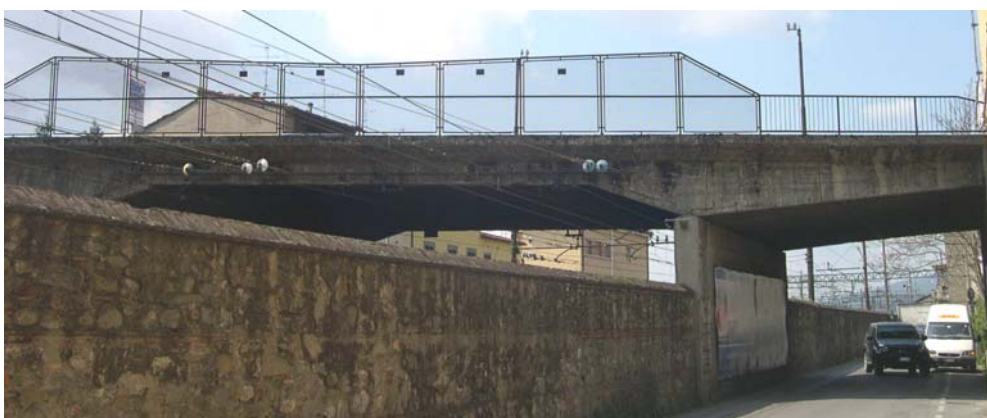
Fig. 1: Vista del viadotto dell'Arca a Pistoia

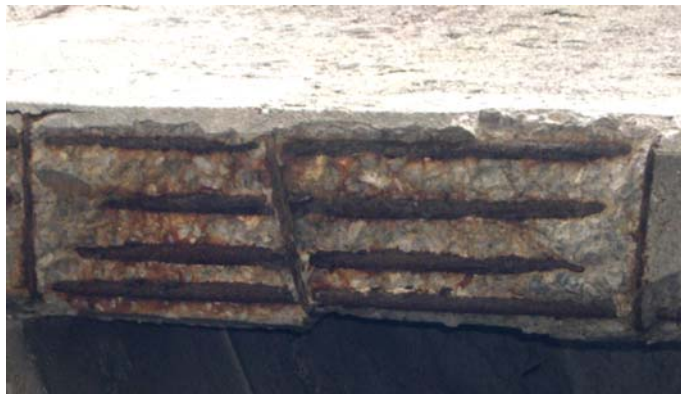
Lo stato di conservazione del viadotto è assai modesto: sono presenti numerose e vaste aree nelle quali il copriferro non è più presente e le travi mostrano l'armatura di rinforzo costituita da barre in acciaio lisce di grande diametro. Queste ultime, per loro natura e per la forte presenza di correnti vaganti generate dalle linee elettriche aeree del sistema ferroviario, presentano larghe zone di corrosione in atto (figure 2 e 3), con formazione di ruggine e presenza di forti e localizzate riduzioni di sezione (*pitting corrosion*).

Fig. 2: *Vista della corrosione delle armature principali delle travi esterne*

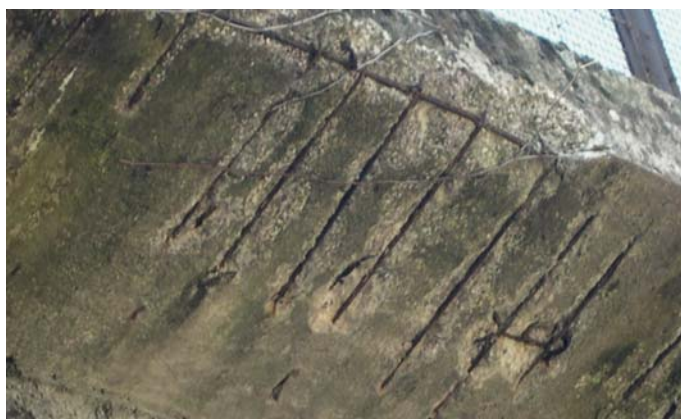
Fig. 3: *Vista del degrado delle solette degli sbalzi esterni*

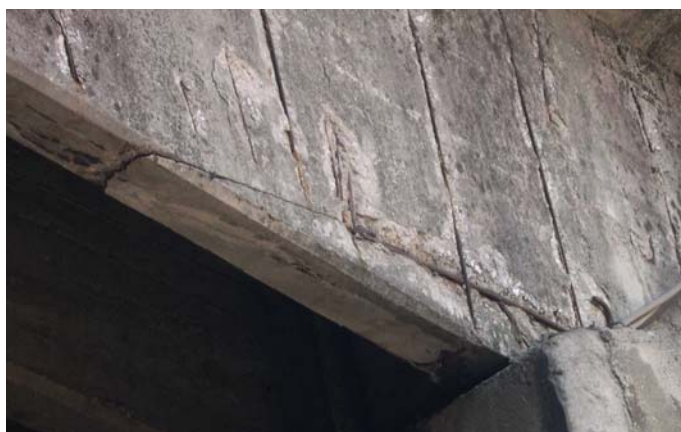
Sono anche presenti danni localizzati conseguenti alla cattiva progettazione dei dettagli costruttivi, come nel caso delle zone di appoggio delle travi sulla testa delle spalle a parete, ove la presenza di armature piegate di grande diametro ha causato il distacco del copriferro per compressione puntuale espulsiva delle teste delle barre (figura 4).

Fig. 4: *Vista del distacco del copriferro causato dalla spinta delle barre*

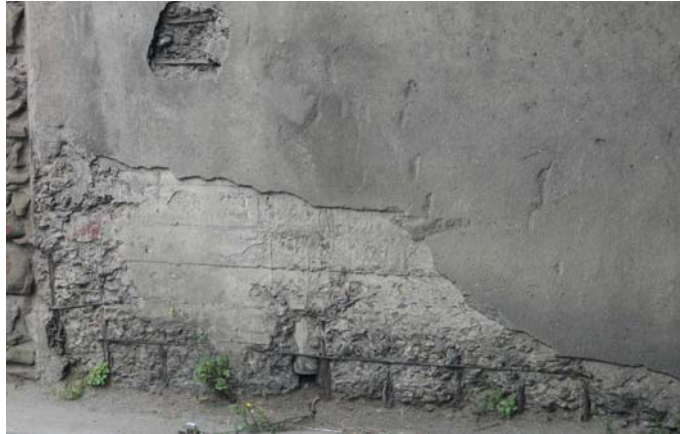
A causa dell'acqua salina spruzzata dai veicoli che percorrono le strade complanari alla ferrovia, anche la parte inferiore delle pile a parete è fortemente danneggiata e lascia intravedere qua e là le armature di incastro al piede (figura 5).

Fig. 5: Vista del degrado al piede della parete in calcestruzzo che funge da pila

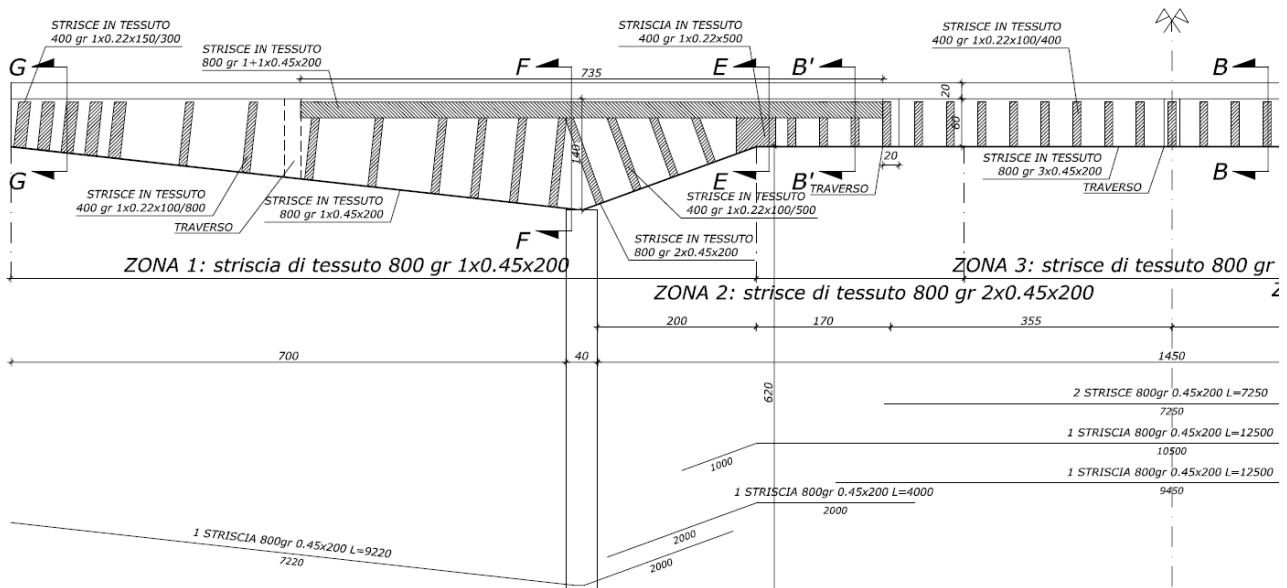
Fig. 15: Schema di disposizione delle strisce in C-FRP sulle travi esterne

Nelle successive figure 15 e 16 sono indicate le disposizioni delle armature C-FRP aggiunte alla struttura in calcestruzzo.

In particolare si sono utilizzati due sistemi di strisce, longitudinali e trasversali, che si integrano con l'armatura metallica presente, impediscono il distacco di altre parti di copriferro, forniscono l'equilibrio nelle zone di piegatura delle armature.

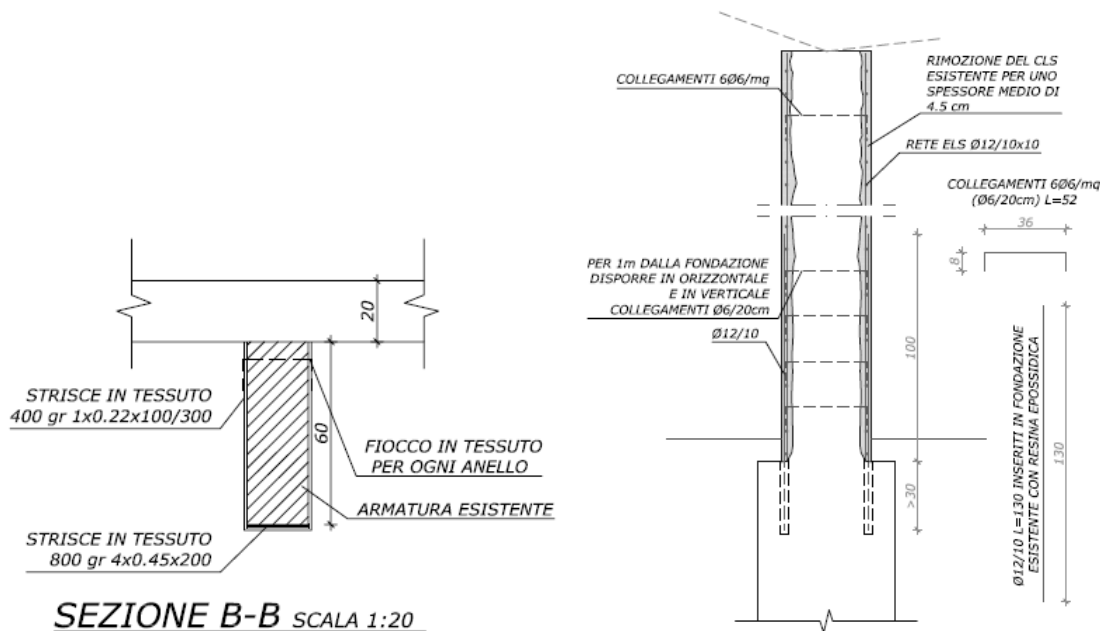
Fig. 16: Sezione principale dell'impalcato e della pila

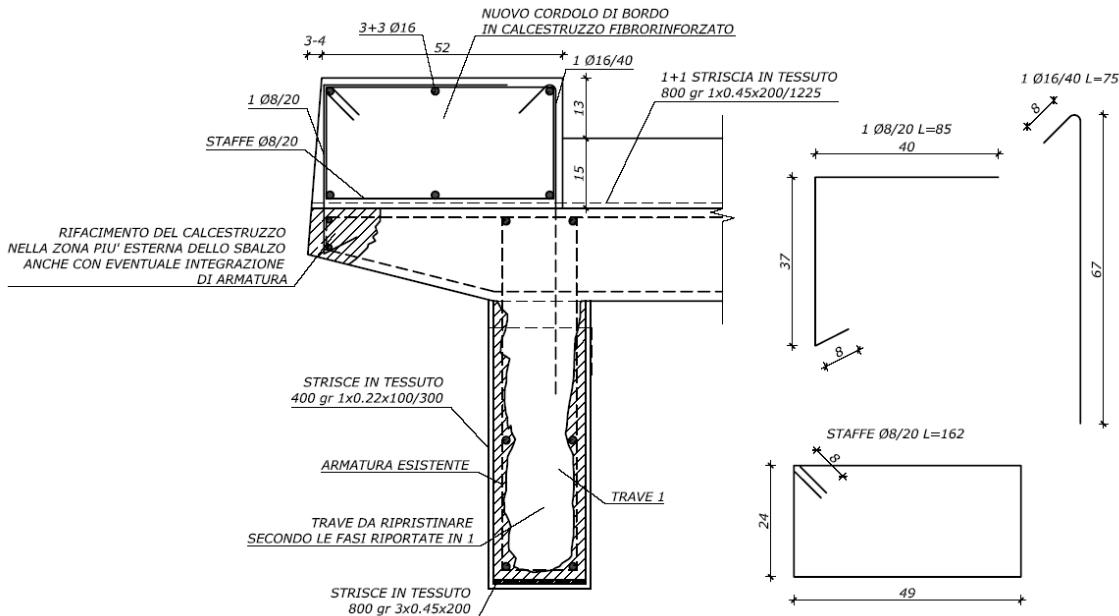
Fig. 17: Dettaglio dell'intervento sulla trave esterna deteriorata

- 1) demolizione di tutte le zone di copriferro distaccate o deteriorate, liberando le barre
- 2) irripulitura delle superfici esposte dalla demolizione e delle barre in vista
- 3) trattamento con vernice passivante per tutta la superficie delle barre
- 4) esecuzione di uno strato di aggrappaggio sulla superficie del calcestruzzo
- 5) riempimento e rasatura delle zone demolite mediante malta ad alta resista tixotropica, caricata con sabbia silicea e additivo antiritiro

- 6) esecuzione dello strato protettivo finale del cemento mediante velo di malta a bassa resistenza modificata con fibre e additivi
- 7) preparazione dello strato di adesivo epossidico puro
- 8) impregnazione dei tessuti di C-FRP
- 9) protezione con resina delle strisce di rinforzo applicate.

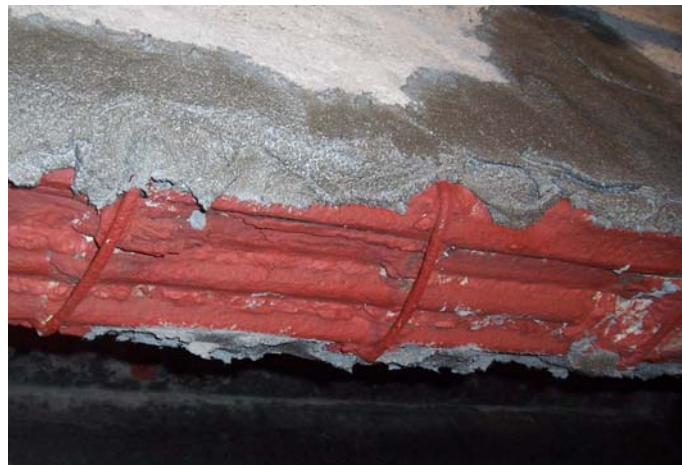
Fig. 18: Vista delle armature dopo il trattamento anticorrosione

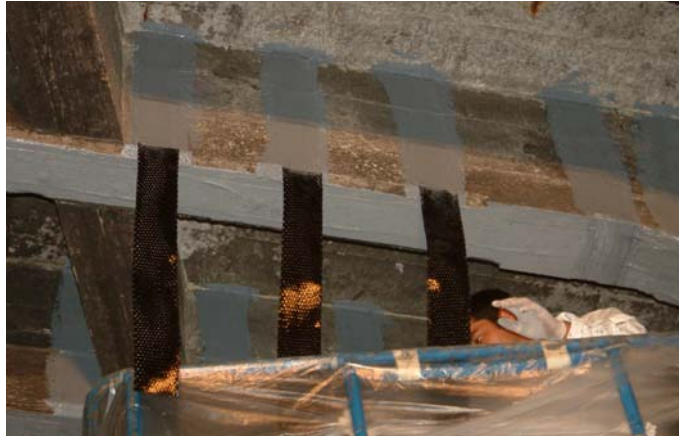
Fig. 19: *Montaggio delle strisce trasversali resistenti a taglio*

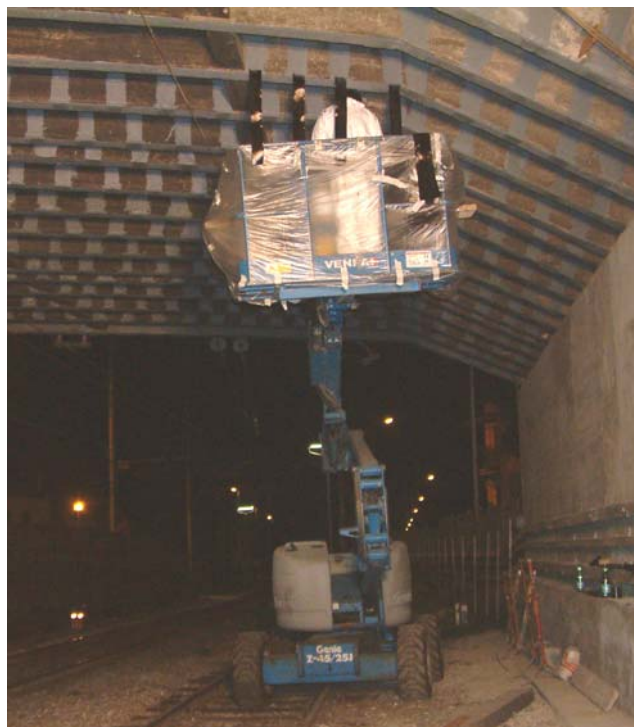
Fig. 20: *Il montaggio dei rinforzi avviene con un mezzo elevatore di notte nei periodi di fermo del transito dei convogli ferroviari*

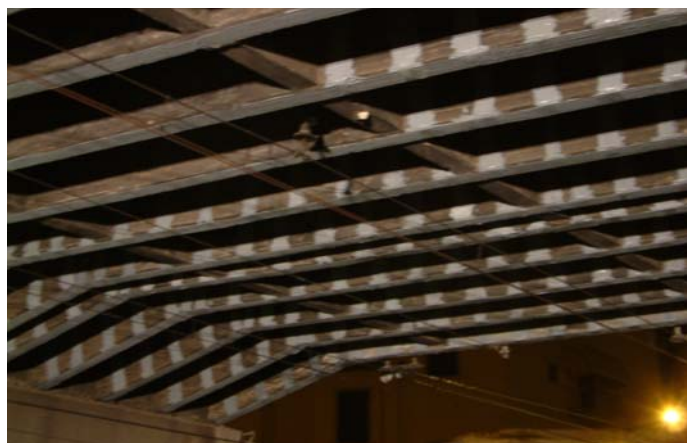
Fig. 21: *Vista del ponte con i rinforzi quasi completamente montati*
