Post-sisma aquilano: analisi di crolli, di interventi provvisionali e prospettive tecniche di ricostruzione.

Angelo Di TOMMASO

Università ALMA MATER di Bologna
angelo.ditommaso@unibo.it

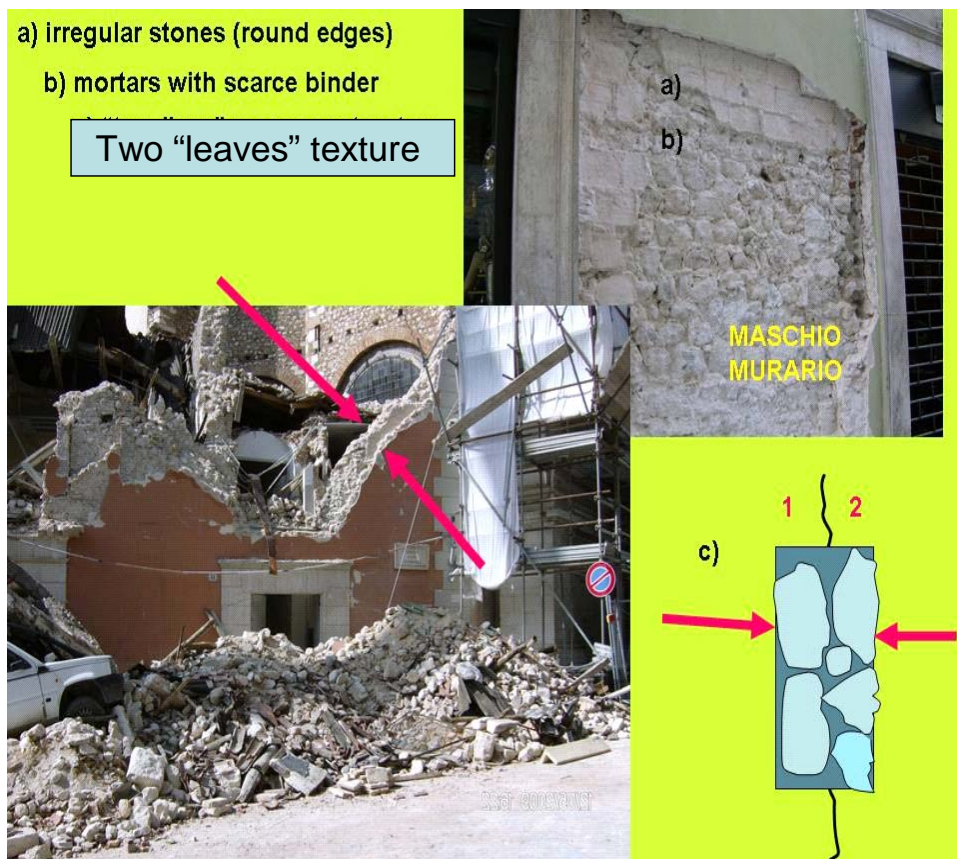
Questo tipo di muratura ha sostanzialmente edificato edifici importanti e monumenti di culto, anche quando le murature di **grande snellezza** realizzate rendevano estremamente vulnerabile al sisma lo stesso paramento murario (Fig. 1).

FIG. 1 - Muratura storica tipica a “doppia foglia”.
Meccanismi di collasso per “de-foliazione”

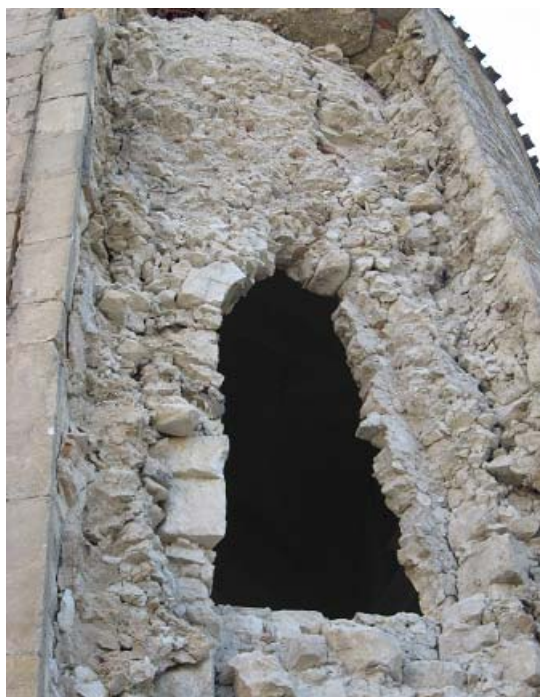
Per le azioni dominanti ortogonali al paramento, oltre ai meccanismi flessionali, pur sempre presenti, si aggiunge il *meccanismo di de-foliazione* ossia una delle due foglie (spesso quella esterna) si distacca poi ribaltandosi. L’assenza di diatoni facilita questo meccanismo anche perché l’energia di frattura dissipata è molto bassa in quanto le nuove superfici che si producono richiedono la frattura all’interno della malta: l’energia di frattura della malta è molto bassa in generale [11], nello specifico per quel tipo di malte aquilane molto, ma molto bassa. Da questo meccanismo se ne generano altri tipici susseguenti alla prima attivazione di de-foliazione anche in seguito agli sciami sismici che trovano un solido già lesa (Fig. 2).

FIG. 2 - Meccanismo di “de-foliazione”: la foglia esterna della muratura è collassata.
Abside di S.Eusanio Forconese AQ.

Molto significativi e ricorrenti in Abruzzo i meccanismi di de-foliazione del paramento curvo absidale. Nelle strutture murarie compatte di mattoni è invece ricorrente la fessurazione verticale dell'abside che tende ad aprirsi. Un caso significativo di de-foliazione dell'abside è occorso all'abside della chiesa di S. Eusanio Forconese (vedasi la precedente fig2) ove gran parte della "foglia esterna" è crollata.

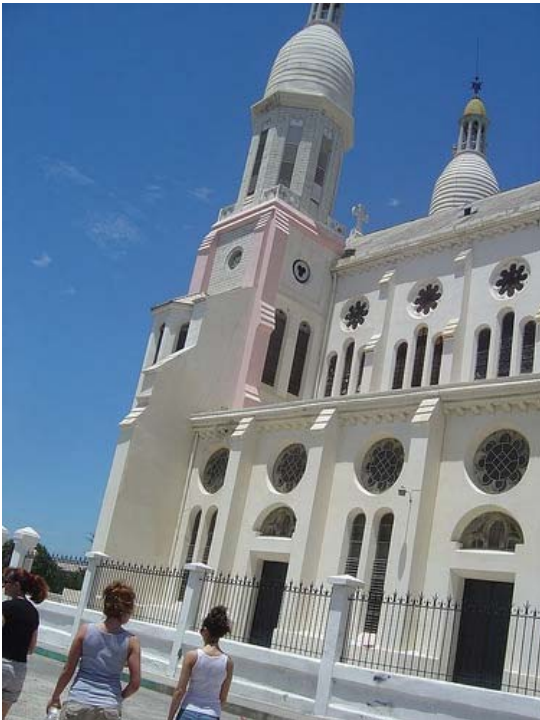
Situazioni simili sono ricorrenti nelle attività di Restauro dei Beni Architettonici storici in varie parti del mondo: l'analisi delle foto di fig. 3 mostrano una cura cosmetica rilevante nel restauro della cattedrale di Port au Prince (Haiti) precedente al sisma del 2010 e il disastroso crollo dello stesso monumento a seguito del sisma.

FIG. 3 Cattedrale di Port au Prince (HAITI)
prima e dopo il terremoto del 13 gennaio 2010

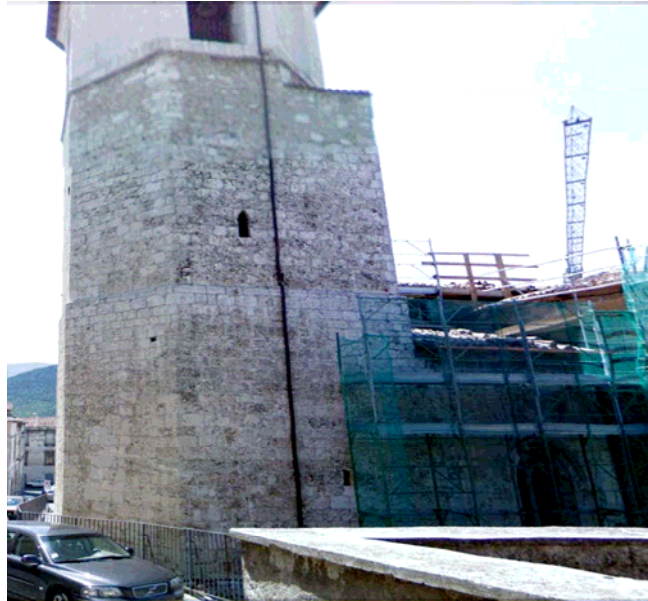
vulnerabilità intrinseca è legata a lavori recenti. In quegli anni '70 in cui l'interventismo strutturale era abbastanza attivo, la torre campanaria della stessa chiesa di S. Pietro era stata irrobustita (Fig.4) da cordoli in calcestruzzo armato, in altre parole la cella campanaria era stata resa rigida sul fusto della torre il quale era di spessa muratura a "foglie multiple". Ebbene il fenomeno di de-foliatura della sommità del fusto (sottostante alla cella) ha fatto perdere la planarità dell'appoggio della cella campanaria che è scivolata al suolo su di un piano inclinato (Fig. 5). L'intervento con il calcestruzzo armato senza legare "le foglie" della muratura sottostante non ha dato buoni risultati. Questa evenienza da forza al "partito dei non interventisti" e "contrari al calcestruzzo armato", partito che ora (A.D. 2010) è dominante.

FIG. 4 - Cella campanaria di S. Pietro di Coppito in posizione, prima del sisma

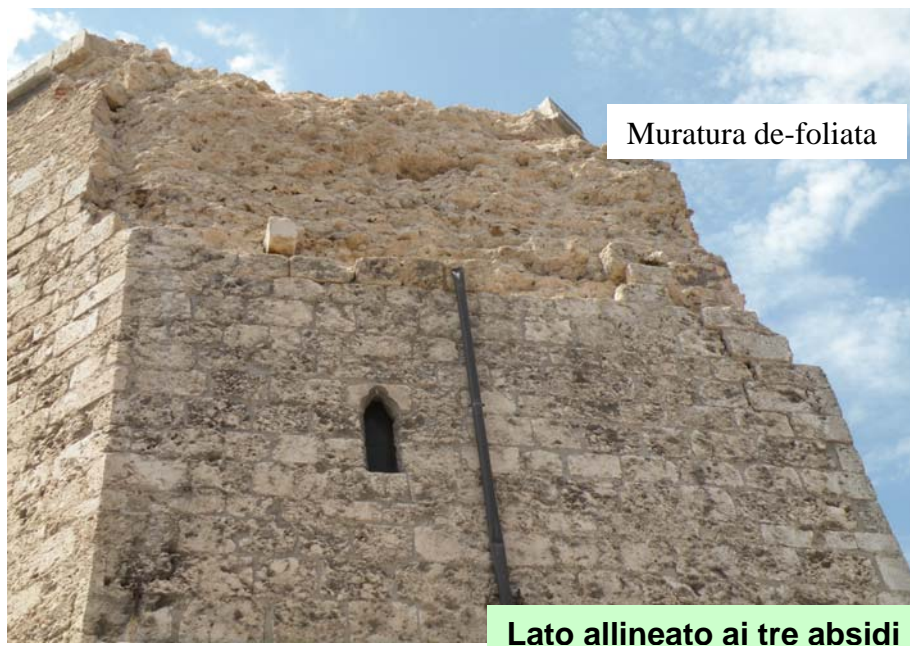
FIG. 5 – Piano inclinato formatosi per muratura defoliata sotto la cella campanaria di S. Pietro di C.
3) Intervento di presidio post-sisma funzionale alla ricostruzione

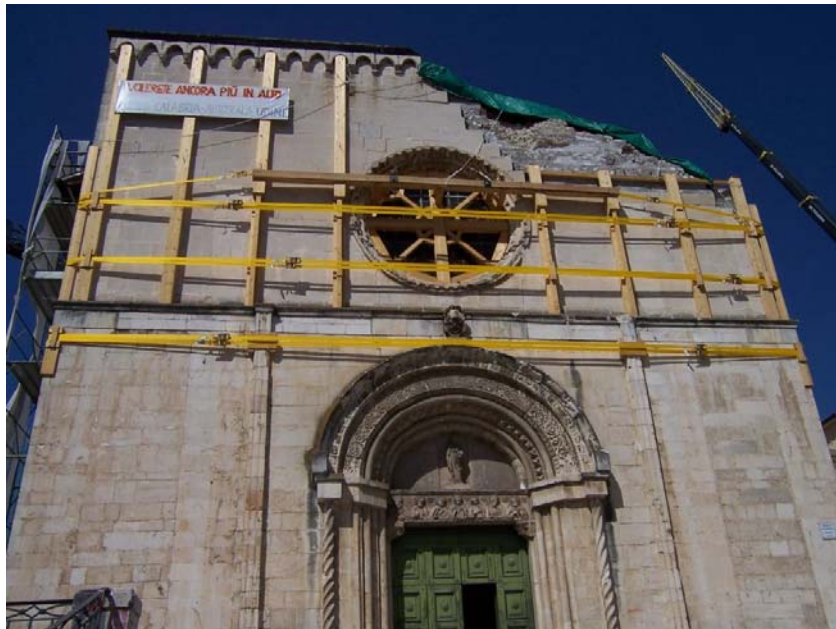
FIG. 8 – Cinturazione della facciata di S. Pietro di Coppito (AQ)

In questo caso la struttura aggiunta di salvaguardia è in trazione e si richiude in se stessa. Essa fa uso di **cinghie**, quelle generalmente in uso nei porti per movimentazione di grossi carichi (in gergo si chiamano **Braghe**): la messa in tensione avviene con semplici dispositivi a cremagliera (cricchetti). In questo caso il “lay-out” deve essere sapientemente studiato, evitando tratti lunghi senza rinvii, interponendo ripartitori (generalmente lignei) sulla struttura da sostenere (Fig. 9). Il funzionamento della struttura originaria in fase dinamica non cambia di molto rispetto a quella originaria se non per il mantenimento della compattezza scatolare anche a eccitazioni più violente.

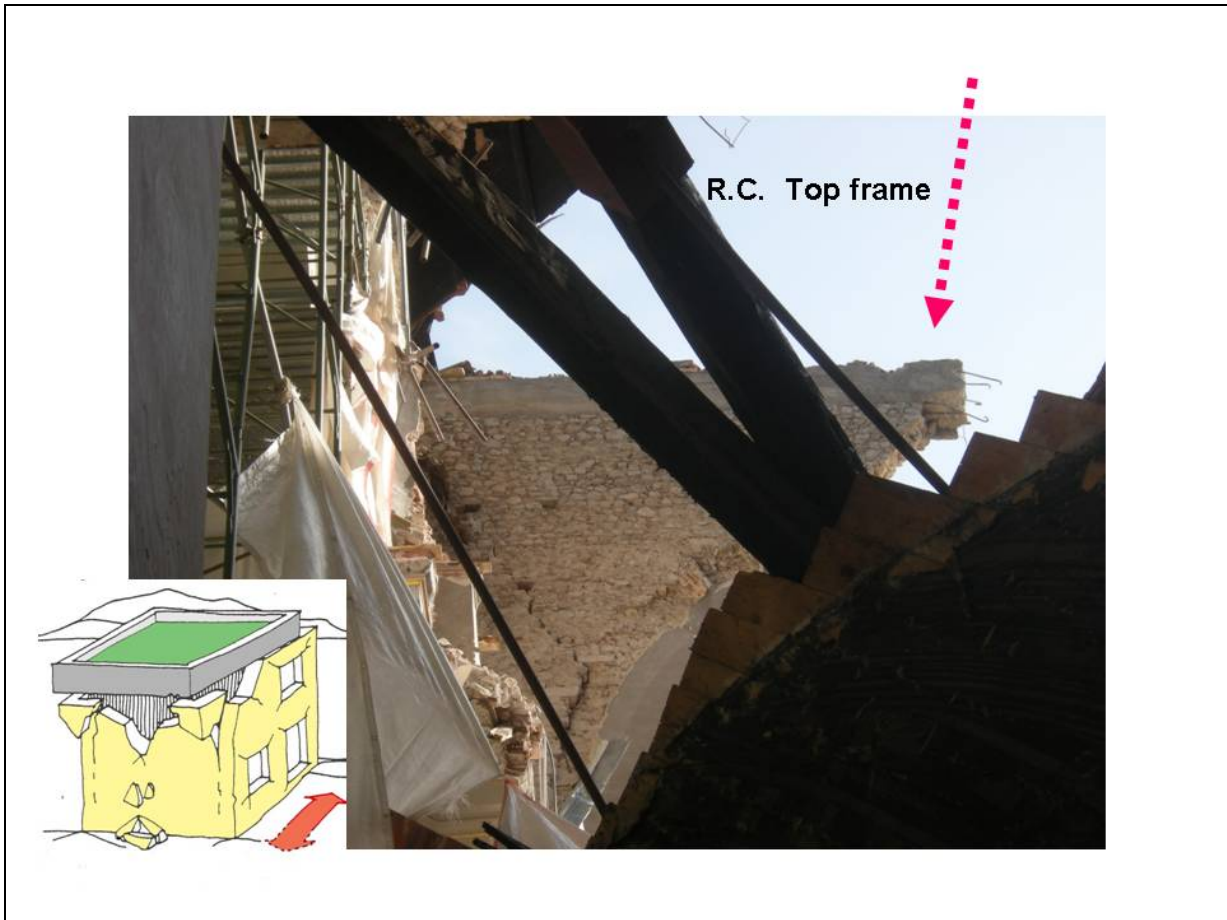
Comunque la problematica non è risolvibile con affermazioni generalizzate senza una, seppur non facile, analisi specifica. Il caso già evidenziato del campanile di S.Pietro da Coppito non gioca a favore della soluzione adottata negli anni 70, la quale ha voluto irrigidire la sommità della torre con il calcestruzzo armato non intervenendo opportunamente sulla muratura sottostante. Né sono di conforto altre visioni di meccanismi di collasso realmente verificatisi in cui si vede il cordolo penzolante su brandelli di muratura collassata (Fig.11 e Fig.12).

FIG. 11 – Cordolo in calcestruzzo armato di sommità su muratura collassata

Il cordolo di calcestruzzo armato in sommità dei paramenti murari “*non s’ha da fare*”!

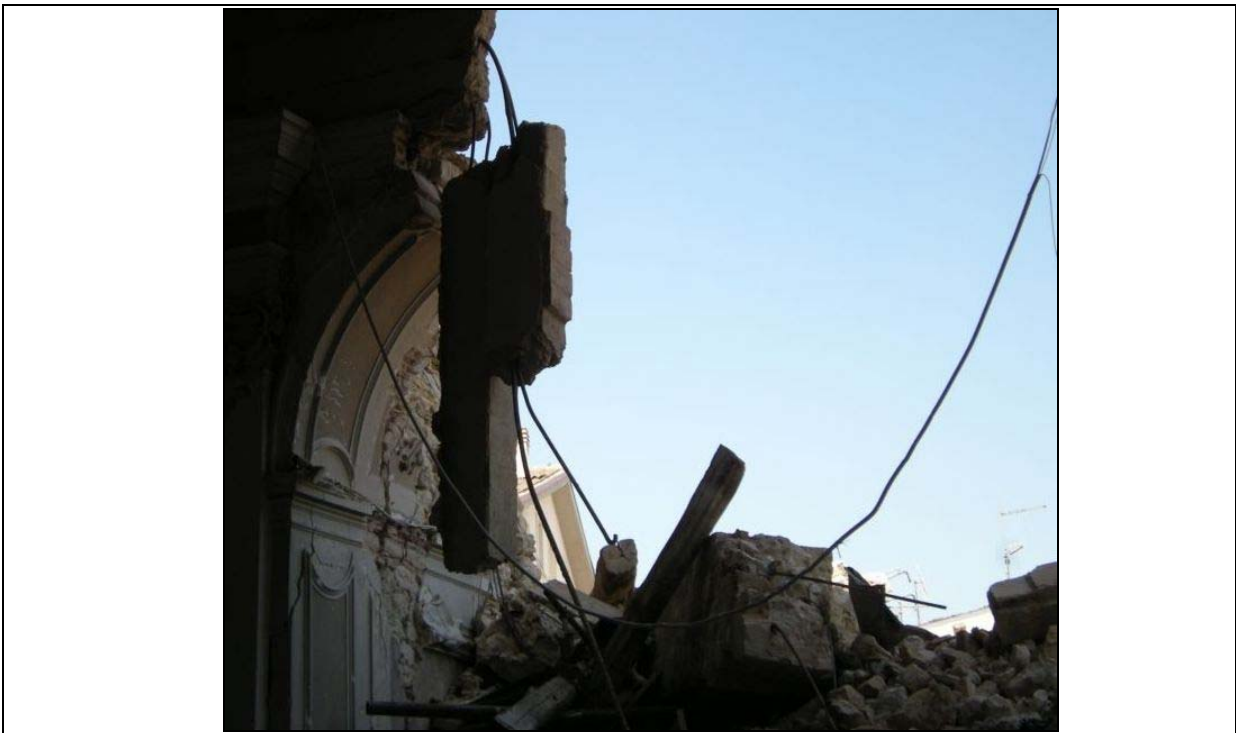
FIG. 12 – Cordolo in calcestruzzo armato partecipe dei meccanismi di collasso

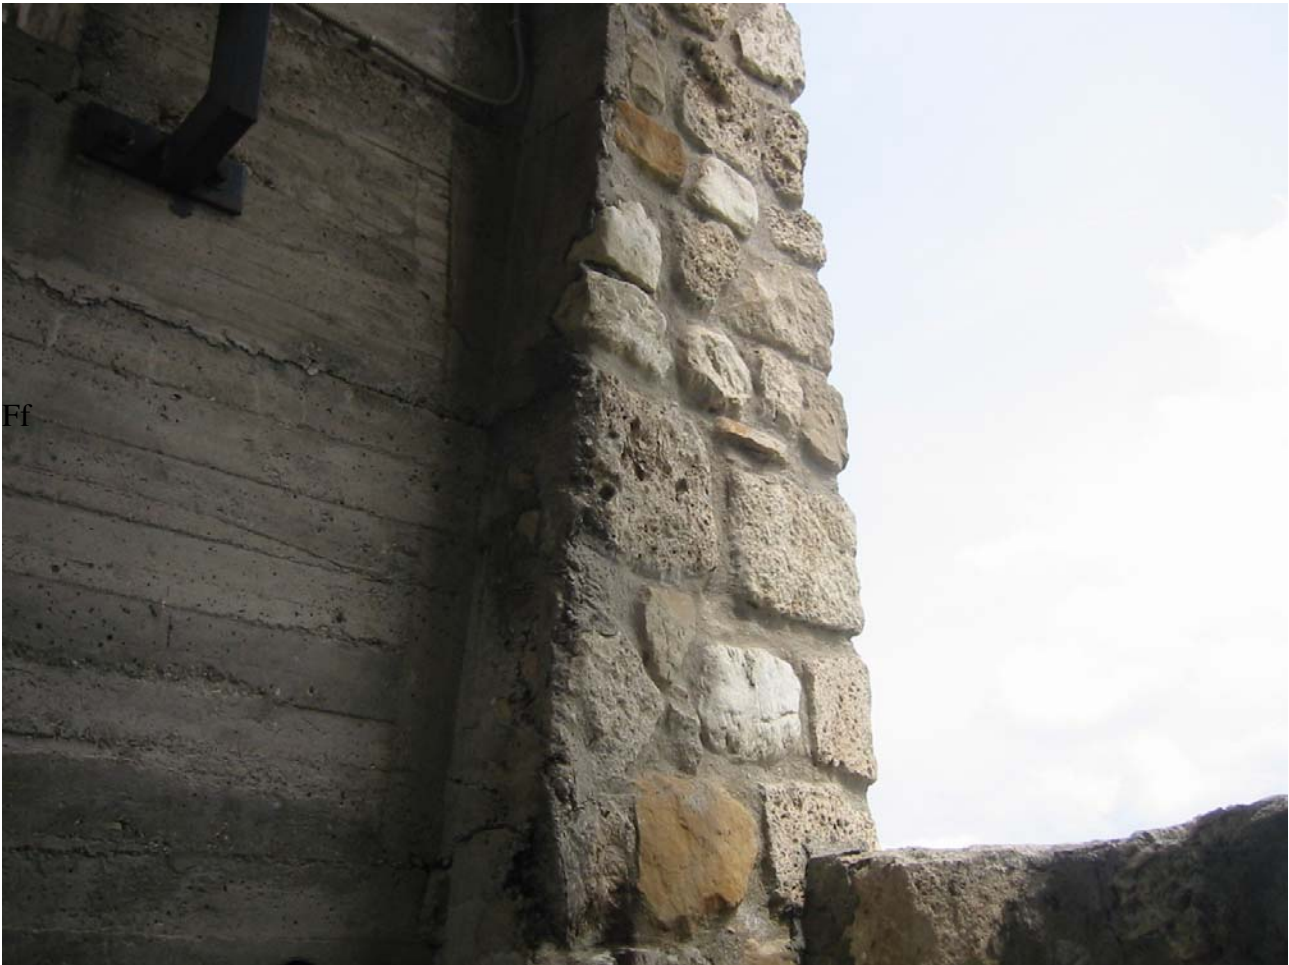
In realtà in anni passati il campanile aveva ricevuto un rafforzamento generalizzato con camicia interna in calcestruzzo armato e finta muratura all’esterno, nel senso che i conci di pietra erano resi solidali col getto di calcestruzzo (Fig.13). Il campanile ha funzionato bene! Ciò porta vantaggio alla tesi che i rinforzi localizzati di calcestruzzo armato sono negativi mentre con quelli diffusi e generalizzati le cose vanno meglio; però così non si rispetta “l’eredità architettonica”.

FIG. 13 - Intervento “pesante” di rifacimento in calcestruzzo armato e falsa muratura
Campanile di S. Francesco a Campli (TE)

Come ulteriore informazione sul campanile di cui sopra bisogna dire che esso è in continuità strutturale con la chiesa di San Francesco: il danno si è palesato sul muro della chiesa nella zona in continuità col campanile: questo avvalorava la semplice nozione che rafforzando una parte della costruzione si mutano i meccanismi di collasso che si trasferiscono sulle parti ove si giunge al collasso con minore energia di frattura dissipata: in questo caso i danni si sono trasferiti nella muratura contigua al campanile il quale era di calcestruzzo armato. Il concetto non è dissimile da

La ricostruzione intera di calcestruzzo con falsa muratura “*non s’ha da fare*” !

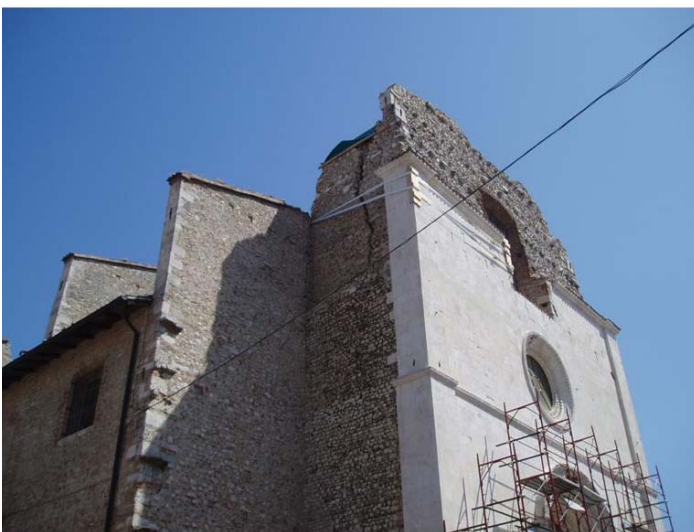
La razionalità si oppone a questa posizione culturale tecnica. I muri di molti monumenti aquilani erano molto snelli, non ben controventati, non bene ammorsati (Fig.15): il tessuto murario dovrà avere qualità strutturali più elevate per riconfermare le geometrie preesistenti.

FIG. 15 - Murature di grande snellezza a foglia multipla. S. Maria di Paganica (AQ).

Una proposta [10], in coerenza con le esigenze della conservazione della foggia originale e della nuova robustezza strutturale, è quella di ricostruire con *muratura “listata” in laterizio ed armatura interna in FRCM*, oppure nella variante *SRG (Steel Reinforced Grout)* che prevede armatura a fili metallici.
