IL CONSOLIDAMENTO DEL DUOMO DI CREMONA

Lorenzo Jurina

Politecnico di Milano - DIS

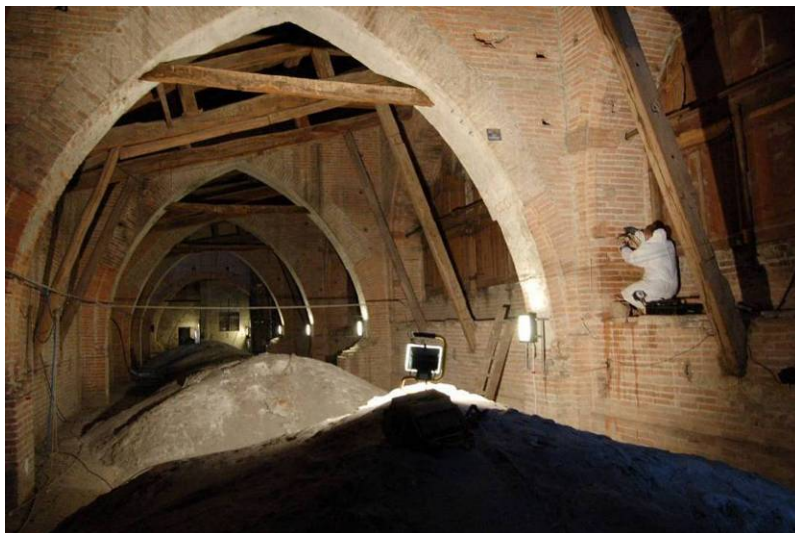
Esecuzione della prova con martinetto piatto singolo nei matronei.

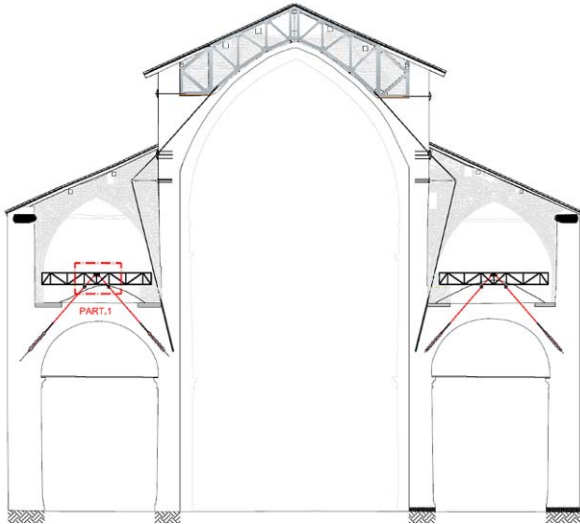
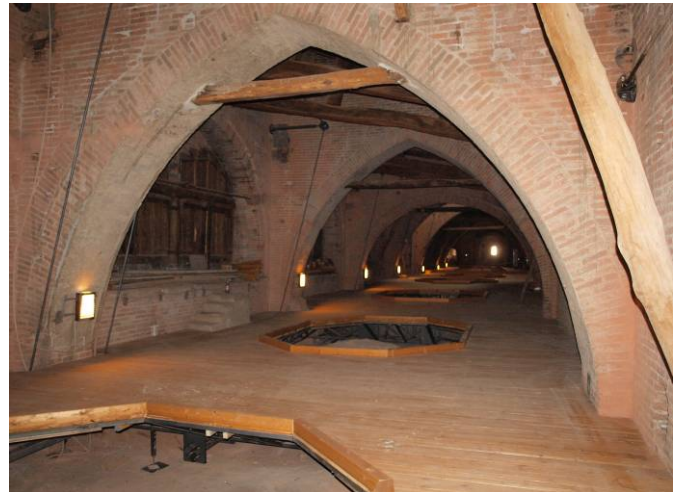
Sezione del Duomo con principali interventi e vista del matroneo.

Nella parte alta della Cattedrale, sette travi reticolari metalliche binate (con una forma "a boomerang") sono state ubicate nella zona del sottotetto della navata centrale, che agendo in parallelo al sistema delle volte murarie, sono in grado di offrire un parziale contrasto alle spinte laterali indotte dalle volte stesse.

Le "travi a boomerang", accoppiate sui due lati degli arconi presenti nel sottotetto hanno anche la funzione di collaborare con le strutture lignee portanti del tetto, parzialmente degradate. Le travi metalliche hanno i correnti estradossali paralleli alle falde del tetto ed i correnti intradossali paralleli al profilo delle volte. Le travi sono state collegate tra loro da robuste barre longitudinali ,

post-tesate, così da realizzare una struttura reticolare lungo lo sviluppo della navata, capace di resistere ai carichi orizzontali.

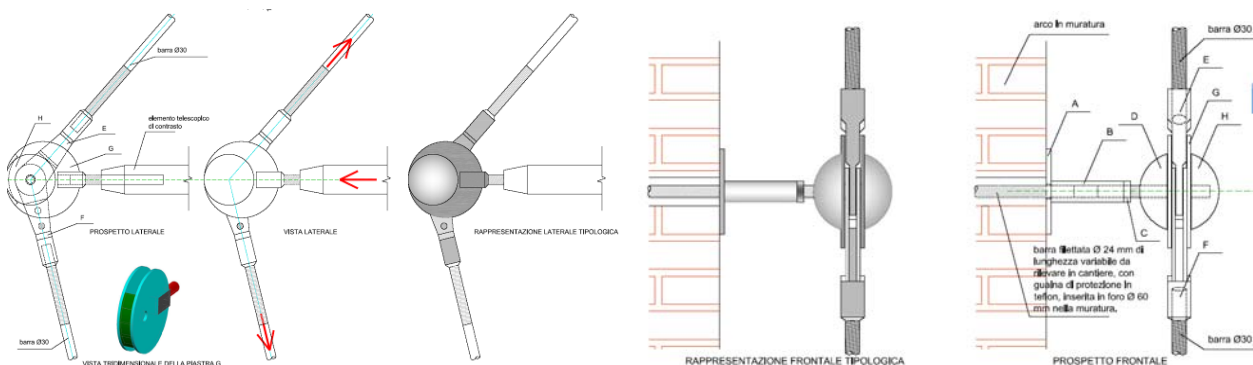
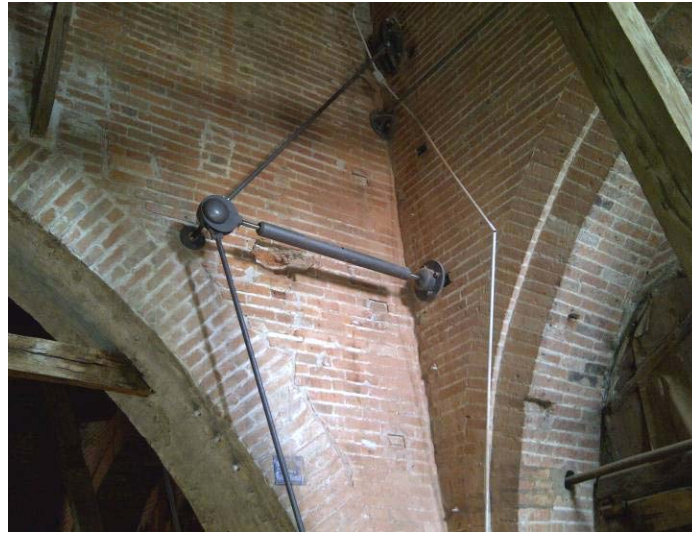
Nodo sferico a cui converge il puntone telescopico: schema grafico.

Nodo sferico a cui converge il puntone telescopico.

Ciascuna trave boomerang è pertanto collegata, in corrispondenza degli appoggi di estremità, ad un sistema di contenimento posto nei matronei, costituito da due barre tonde in acciaio, a forma di V e da un "puntone telescopico", che appoggiandosi al vertice della V, garantisce un contrasto orizzontale concentrato all'imposta della volta, esercitando una spinta di circa 30 t sulla muratura.

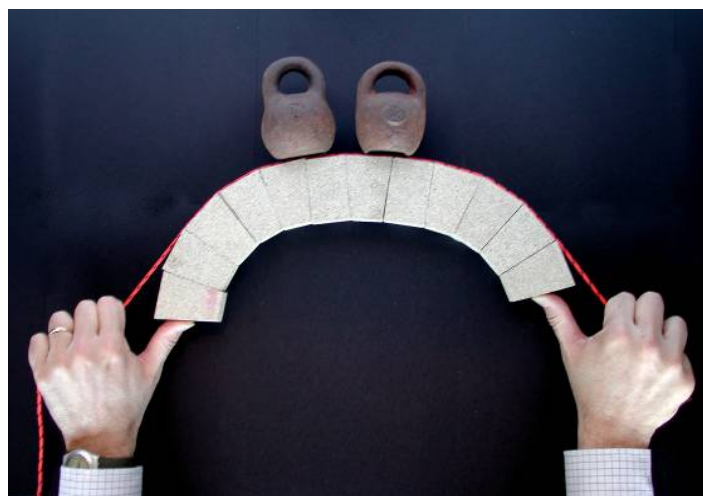
Arco armato estradossale: schema concettuale.

Il consolidamento mediante "arco armato" consiste nell'applicare parallelamente all'arco una fune, che deve essere successivamente tesata secondo una forza assegnata. La fune può essere applicata sia all'estradosso che all'intradosso dell'arco, ottenendo comunque la finalità attesa. Nel caso del Duomo è stata applicata all'estradosso senza alterare l'aspetto artistico delle volte, seguendo i sopracitati criteri di massimo rispetto dell'edificio. Il principio di funzionamento dell'arco armato consiste nell'applicazione di una pressione radiale di confinamento dell'arco, tale da ricentrare la curva delle pressioni all'interno della sezione muraria dell'arco, ottenendo l'incremento del coefficiente di sicurezza geometrico (Heyman, 1982).

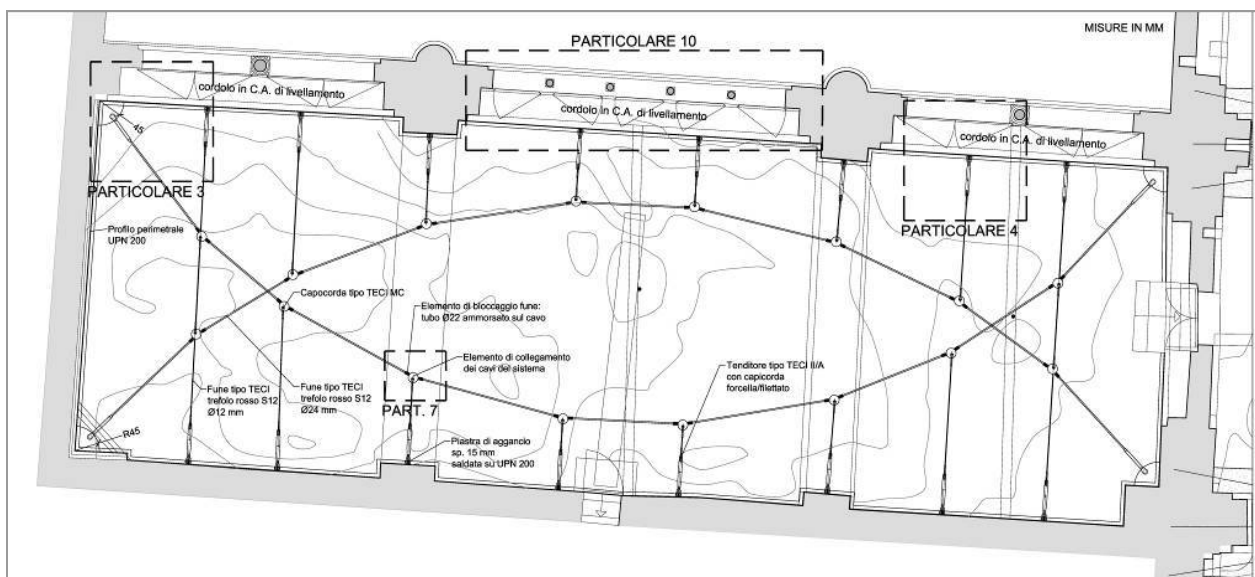
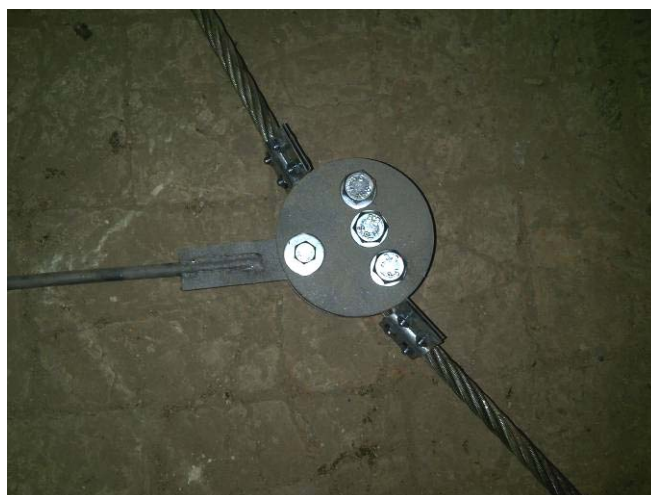
"Trave a pesce" per il consolidamento sismico dei trasetti.

"Trave a pesce" per il consolidamento sismico dei trasetti: dettaglio di incrocio dei cavi.

Alla quota dei matronei i trasetti laterali sono stati consolidati migliorando le capacità resistenti nei confronti delle azioni sismiche. L'intervento consiste nella realizzazione di un sistema tensostrutturale composto da un profilo a U perimetrale, continuo e solidarizzato con barre di inghisaggio alla muratura, e da un insieme di cavi ad esso collegato. Il sistema così composto, denominato "trave a pesce" per la sua caratteristica forma geometrica, è in grado di formare un piano di controvento che consente di impedire l'eccessivo spostamento dei pilastri intermedi, nelle due direzioni ortogonali, trasferendo i carichi orizzontali (tipicamente da sisma) alle pareti perimetrali, resistenti a taglio.

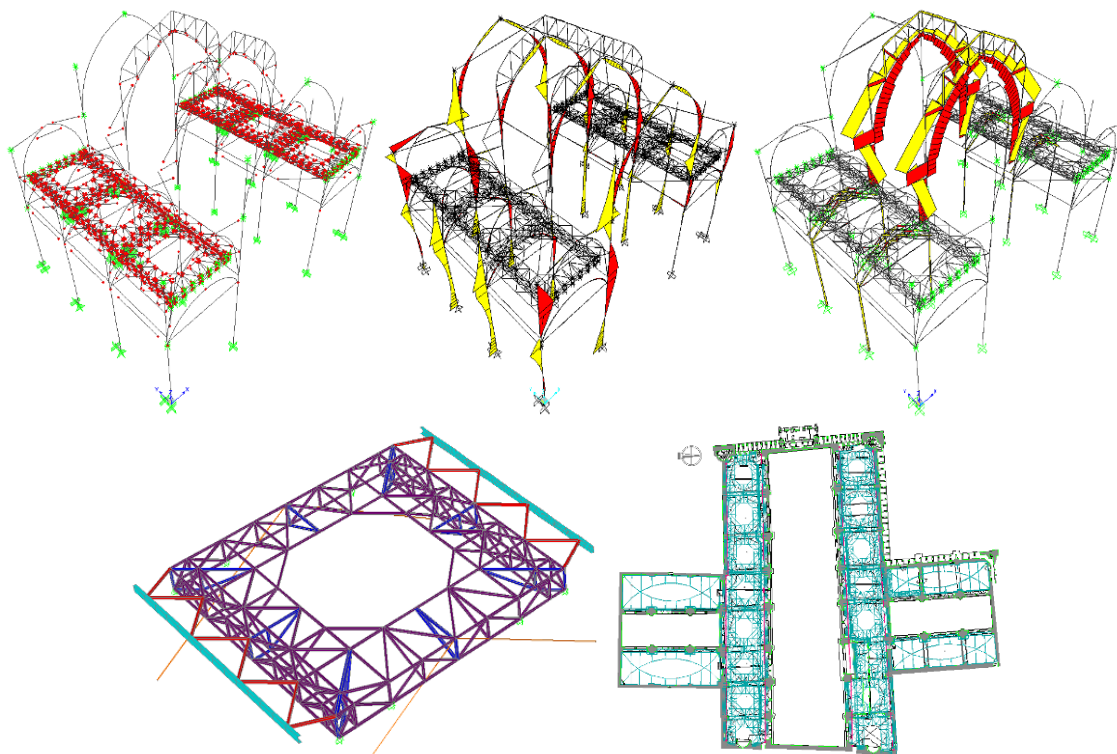
Modello FEM del Duomo e delle travi reticolari di consolidamento

Nelle zone a livello del piano di calpestio dei matronei, sopra alle cupole delle navate laterali, è stata realizzata una robusta ma leggera trave reticolare spaziale, lunga tanto quanto l'intero sviluppo delle navate stesse, per distribuire i carichi orizzontali e migliorare la risposta alle

sollecitazioni sismiche sulla struttura. La trave è stata realizzata utilizzando grandi elementi modulari assemblati in opera (uno per campata).

Il diaframma rigido di piano così ottenuto riesce a collegare le murature di elevazione e a garantirne la reciproca collaborazione, portando la fabbrica verso l'auspicato *comportamento scatolare*.

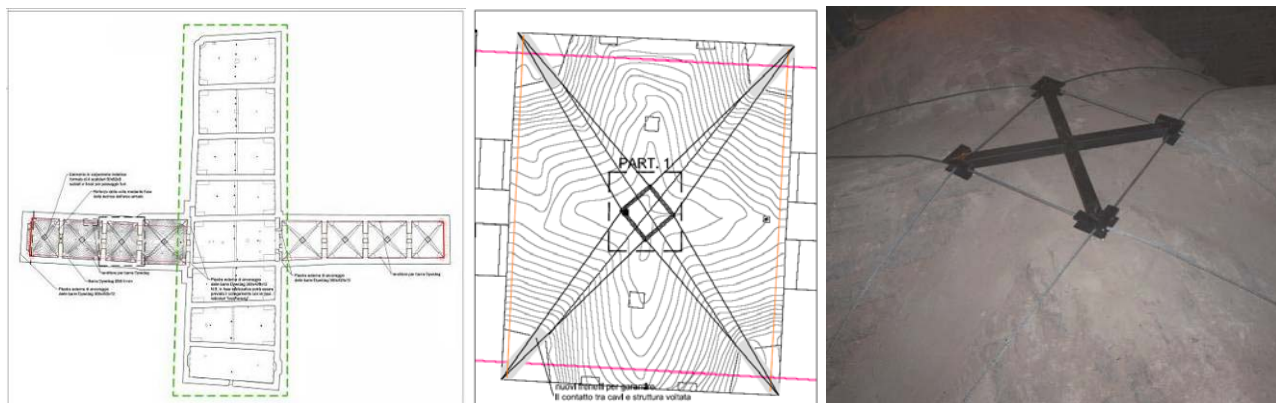
Arco armato realizzato con cavi incrociati “a stella” al di sopra delle cupole dei transetti.

Nei transetti è stato messo in opera il consolidamento delle cupolette delle navate centrali mediante cavi incrociati disposti “a stella” al di sopra delle cupole medesime. Si tratta di una ulteriore applicazione dell’ arco armato, in cui viene incrementa l’area di influenza dei cavi.

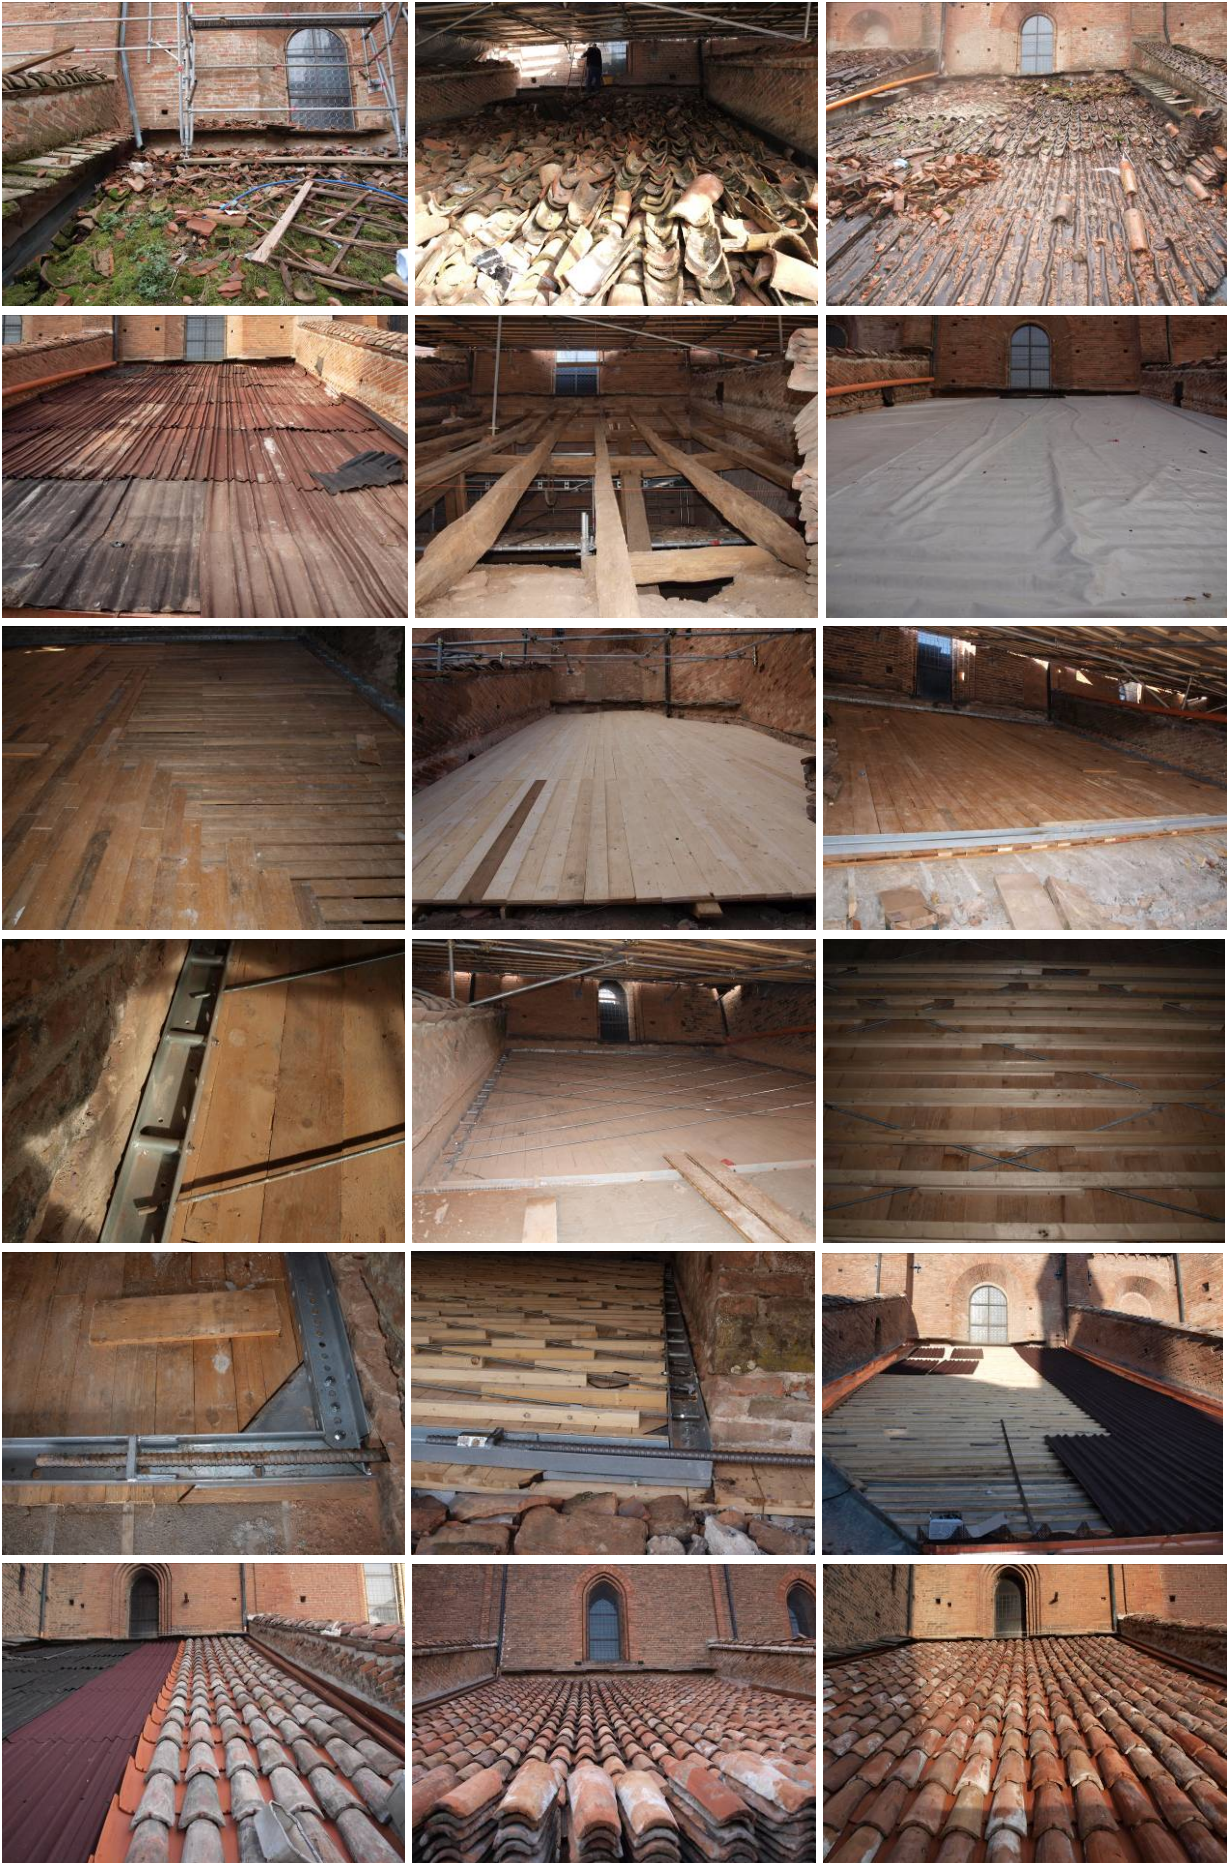
Sequenza delle fasi di realizzazione del doppio assito armato.

Un intervento particolarmente interessante è stato realizzato per rinforzare il piano di falda delle navate laterali, a copertura dei matronei. In questa zona è stato realizzato un "doppio assito armato", ossia un consolidamento di falda con lo scopo di irrigidire la struttura, per migliorare la resistenza nei confronti dei carichi verticali e contribuire alla risposta alle sollecitazioni orizzontali. Questo assito armato, inclinato, è in grado di collegare mutuamente le murature della zona di colmo delle navate laterali con le murature della zona di gronda, all'appoggio delle falde

Il sistema è composto da un doppio assito ligneo collegato a quello esistente, integrato da numerose barre diagonali incrociate con funzione di controventatura. Le barre diagonali sono collegate a profili a U perimetrali che "incorniciano" tutti i vari campi della copertura (scanditi dagli originali muretti tagliafuoco). Le cornici sono a loro volta ben solidarizzate alle murature con barre di inghisaggio, andando a definire così un modulo di copertura. Ogni modulo è collegato al precedente e al successivo mediante robusti spezzoni di barra in acciaio tipo Dywidag, garantendo la collaborazione reciproca per ottenere un sistema unico di "falda strutturale", che interessa tutta la copertura.

Da ultimo, il manto di copertura in coppi è stato riposizionato, utilizzando coppi nuovi nello strato inferiore e coppi antichi (gli originali recuperati dallo smontaggio) per lo strato superiore. Il numero di strati di coppi sovrapposti è stato ridotto rispetto alla situazione iniziale, quando si erano rilevati numerose sovrapposizioni probabilmente dovute ad interventi grossolani nel tempo, per tamponare le infiltrazioni di acqua, la nuova disposizione ha portato ad una notevole riduzione del pesante sovraccarico sulle coperture. Si è ulteriormente garantita la tenuta all'acqua mediante l'introduzione di una membrana ondulata di sicurezza posta come sottocoppo. Da ultimo, ogni singolo coppo è stato fissato al sottostante assito mediante "ferma coppi" di sicurezza.
