L'INTERVENTO DI RESTAURO E CONSOLIDAMENTO STRUTTURALE ALLA CHIESA DI SANTA CATERINA IN LUCCA

Lorenzo Jurina ^a, Giuseppe Stolfi ^b, Lisa Lambusier ^b, Valentina E. Mogenicato ^c

Progetto di restauro della Chiesa di Santa Caterina in Lucca

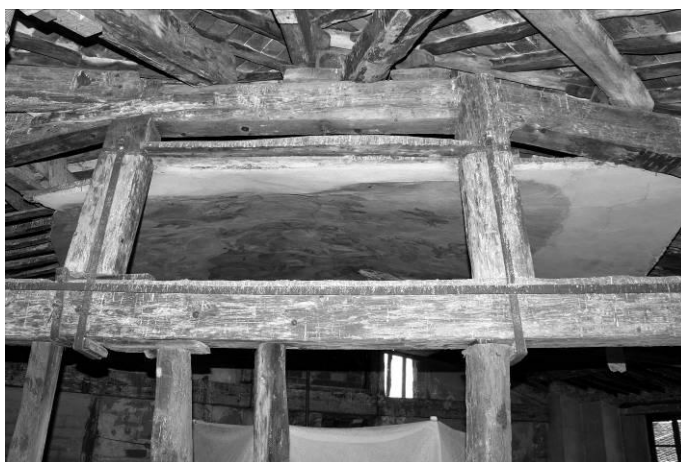
L'affresco della *Gloria di Santa Caterina*, sull'incanniccio collegato all'orditura di copertura, aveva già subito un distacco e risultava in più parti fessurato. Il canniccio era marcescente a causa delle infiltrazioni di acqua.

Figura 7 . Affresco della *Gloria di Santa Caterina*, di Lorenzo Castellotti, fissato su supporto incanniccio alla struttura lignea di copertura, prima degli interventi di restauro

Per evitare ulteriori perdite di materiale e per salvaguardare fin da subito l'integrità fisica del bene, si è proceduto urgentemente al recupero dei frammenti caduti, al preconsolidamento del colore per la parte che aveva subito il distacco, al bendaggio parziale dell'affresco. È stata inoltre montata una struttura provvisoria, così da sorreggere il materassino poliuretano e i pannelli di polistirolo, con lo scopo minimizzare il rischio di distacco e la perdita della pittura affrescata e consentire di procedere in sicurezza alle successive operazioni conservative da eseguirsi all'estradosso del canniccio.

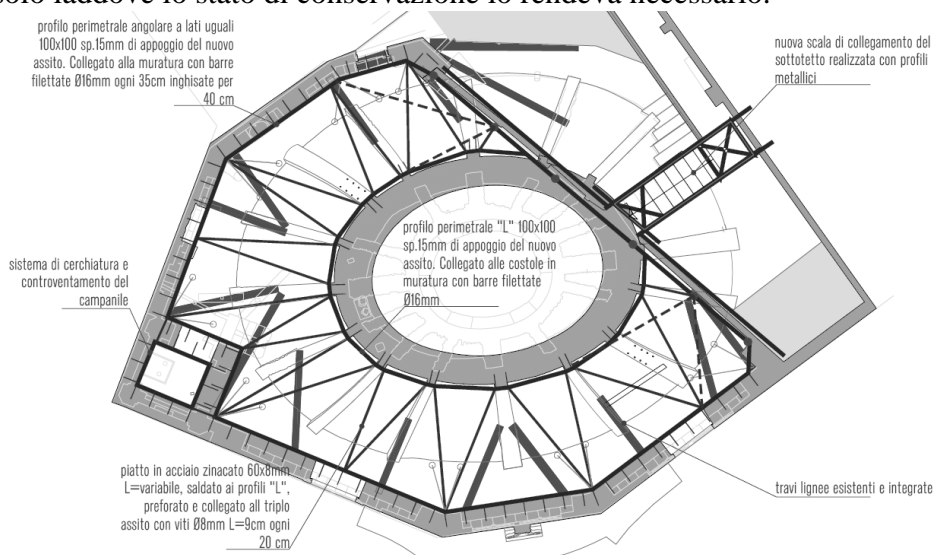
Tra i principali aspetti emersi dalla analisi diagnostica del legno è il forte degrado presente sulle travi di orditura principale del solaio di sottotetto a quota 13,20 m. Alcuni elementi presentavano un avanzato stato di degrado, tale da non essere più adeguati a garantire i carichi di progetto.

Figura 8. Orditura del solaio di sottotetto. Travi lignee principali, profili "L" perimetrali, bandelle in acciaio a raggiera.

Si è optato per un intervento di consolidamento volto alla maggiore conservazione possibile sia degli elementi strutturali, sia della pavimentazione esistente in marmette di cotto. Le travi lignee sono state integrate con nuovi elementi, in legno lamellare di sezione 12x16mm, operando locali sostituzioni solo laddove lo stato di conservazione lo rendeva necessario.

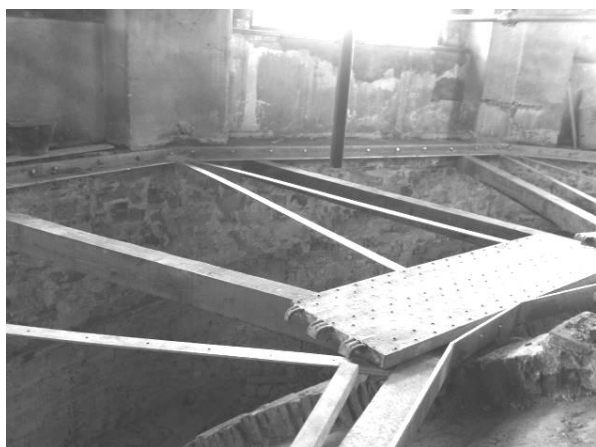
Figura 9. Solaio di sottotetto. Integrazione delle travi lignee, prima della posa dell'assito triplo

L'orditura di travi costituisce l'appoggio di un nuovo *triplo assito* incrociato, posato ad assi sovrapposte ortogonali, mutuamente chiodate. A completare il nuovo solaio vi sono profili metallici a "L", perimetrali, e bandelle disposte a "raggiera", collegate alle strutture lignee sovrastanti. L'intero pacchetto di solaio diviene quindi un diaframma rigido concepito come una *struttura reticolare orizzontale* con funzione di controvento di piano.

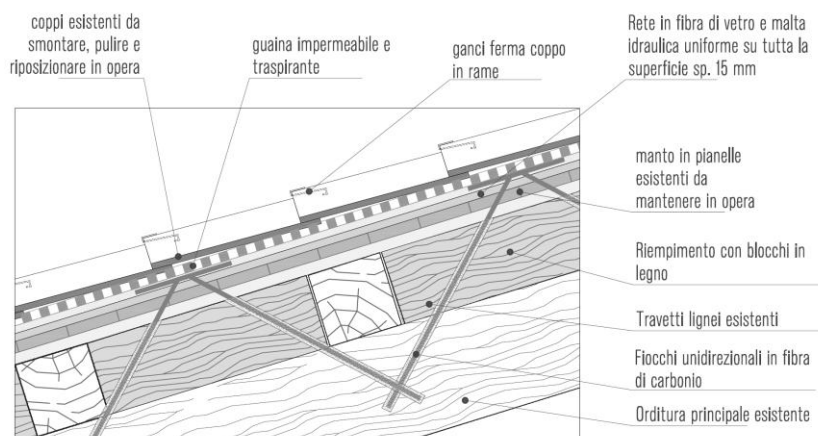
Figura 11. Schema di progetto dell'intervento di consolidamento del tetto.

All'estradosso delle pianelle è stato previsto una sottile cappetta di malta (15mm) rinforzata con rete in fibra di vetro, collegato alla sottostante orditura lignea con *fiocchi* unidirezionali, in fibra di carbonio. Anche in questo caso l'ispirazione è riconducibile alle classiche strutture reticolari, dove i fiocchi creano il collegamento tra le fibre compresse (malta con FRP) e le fibre tese (costituite dalle travi lignee). I fiocchi in fibra lavorano egregiamente a trazione mentre la compressione viene assorbita da nuovi blocchi in legno, introdotti nello spazio tra i puntoni esistenti e il manto di copertura. Al di sopra della *cappetta* fibrorinforzata è stata stesa una membrana impermeabile e traspirante, per garantire la tenuta all'acqua, e infine sono stati riposizionati i coppi, fissati con un sistema di ganci ferma coppo.

Il nuovo tetto-diaframma è stato oggetto di un ulteriore intervento, con lo scopo di impedire rotazioni delle pareti perimetrali sotto l'azione sismica. È stato previsto un sistema di tiranti, ancorati all'imposta del tetto e inclinati verso il basso, così da contrastare possibili spostamenti orizzontali del tetto. I tiranti, a "V" rovescia, sono costituiti da due trefoli in acciaio Ø16mm che partono da un unico punto alto, in corrispondenza dell'imposta del tetto (quota +15,90m), scendono inclinati, oltrepassano il solaio-diaframma di sottotetto (quota +13,20m), e tornano ad unirsi in un unico punto, più in basso (quota +11,40m), in corrispondenza dell'imposta della cupola.

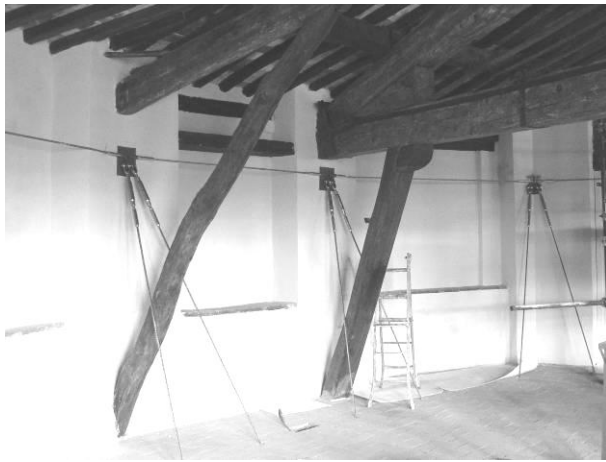
Figura 12. Tiranti a “V” rovescia posizionati sopra il solaio di sottotetto, ancorati all’imposta del tetto

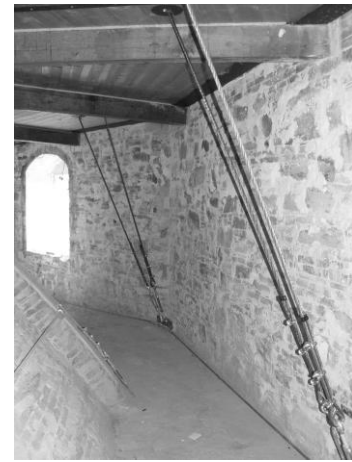
Figura 13. Tiranti a “V” rovescia posizionati sotto il solaio di sottotetto, ancorati all’imposta della cupola

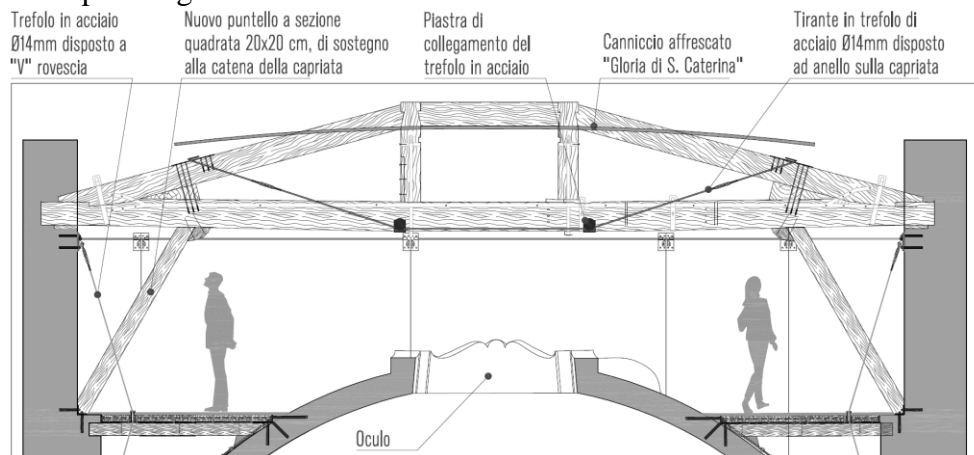
(A)_ La prima capriata, situata al centro della copertura, mostrava un’evidente inflessione della catena, causata dai carichi puntuali trasferiti dai due monaci. Al momento del progetto erano presenti alcuni semplici puntelli lignei che si opponevano a questa inflessione, appoggiati al degradato solaio di sottotetto. L’idea di utilizzare puntelli non è certo sbagliata, ma la posizione di quelli in essere (al centro dell’ambiente), costituiva un ostacolo alla percorribilità dello spazio. La soluzione di consolidamento progettato si ispira al medesimo principio dei puntelli lignei, ponendoli però in posizione più congrua con l’uso.

Figura 14. Intervento di rinforzo della prima capriata (A). Puntelli lignei e trefoli in acciaio sagomati

Sono stati introdotti due nuovi appoggi, costituiti da puntelli lignei, di sezione 20x20 cm, inclinati verso le pareti perimetrali. L’inclinazione permette di ingombrare in misura ridotta lo spazio visitabile di sottotetto. È stato poi previsto un sistema di “armatura” della capriata, realizzato con trefoli di acciaio sagomati, al fine di creare ulteriori due punti di appoggio della catena, in corrispondenza dei monaci.

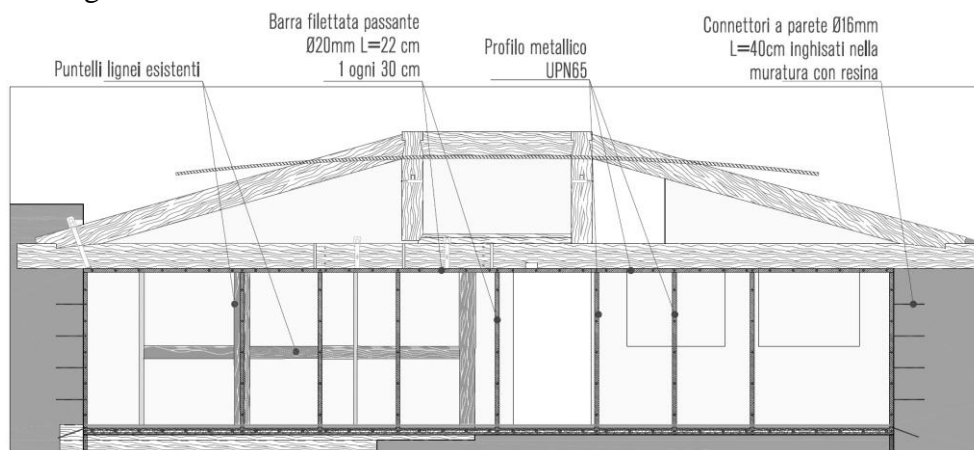
(B)_ La seconda capriata, periferica rispetto alla prima, presenta un tamponamento in muratura interposto tra gli elementi lignei e tra il pavimento e la catena, e soffre localmente fenomeni di degrado causati dalle infiltrazioni di acqua dal tetto. Anche in questo caso erano presenti puntelli lignei a contrastare l’inflessione della catena. Visto che non costituivano ostacolo alla percorribilità dell’ambiente, si è deciso di mantenerli in essere, insieme alla struttura lignea principale.

Figura 15. Intervento di rinforzo della seconda capriata (B). Travi reticolari, interna ed esterna, collegate alla capriata

La soluzione di rinforzo ha previsto l’affiancamento alla capriata lignea di una nuova struttura metallica, facendo così collaborare nuovo ed antico. La nuova struttura si compone di due porzioni mutuamente collegate: una interno all’ambiente di sottotetto e lasciata a vista, e l’altra esterna, celata da un sottile strato di intonaco.

La porzione interna è inserita nello spazio tra la catena della capriata a quota +16,10m e il solaio di sottotetto a quota +13,40m, e si sviluppa come una *trave Vierendeel*, in cui la distribuzione dei montanti si ispira ai puntelli esistenti parzialmente inglobati nella muratura. .

La parte esterna, invece, si sviluppa su tutta la superficie occupata dalla capriata, dal colmo fino al solaio di sottotetto. Questa porzione, accostata alla capriata, ne ripropone gli assi principali e viene integrata con diagonali di controvento. Le due strutture, quella interna e quella esterna, sono collegate tra loro e alla capriata lignea interposta, mediante perni, creando una nuova trave reticolare mista legno-acciaio.

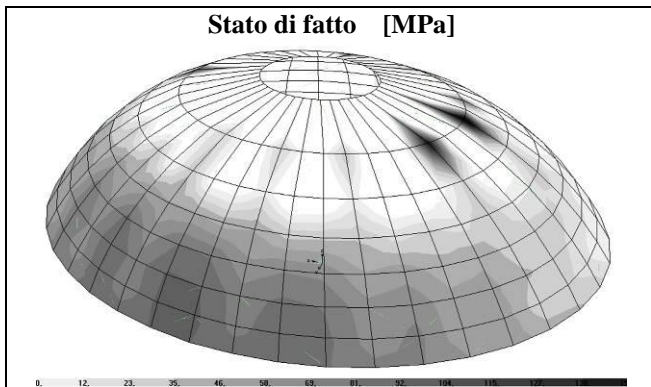
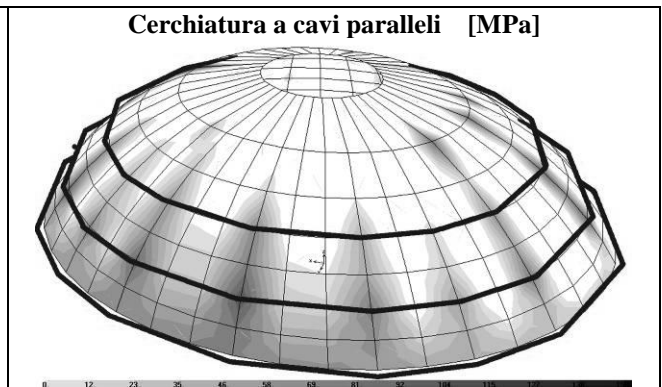
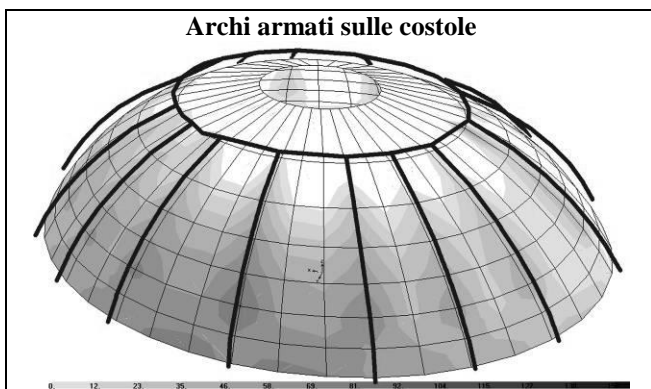
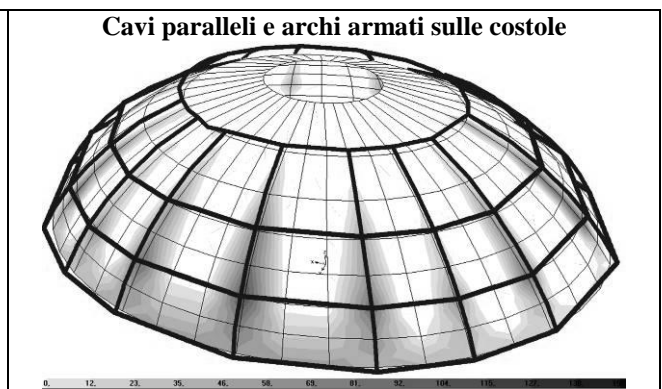
La situazione più gravosa, allo stato di fatto, vale a dire non consolidata, si ottiene all'intradosso della cupola, dove le zone soggette a trazione presentano una superficie molto estesa (il 69% della superficie intradossale della cupola e il 56% dell'estradosso sono soggetti a trazione). All'intradosso i valori di sforzo raggiungono i picchi più elevati (0,48 MPa).

L'analisi del primo sistema di rinforzo, costituito da anelli di cerchiatura lungo i "paralleli", mostra una considerevole riduzione delle aree soggette a trazione (si passa dal 69% al 35% della superficie intradossale della cupola soggetta a trazione), e contemporaneamente si ottiene una riduzione anche dello sforzo massimo rilevato (da 0,48 Mpa a 0,33 MPa).

I risultati ottenuti con il secondo sistema, cavi radiali estradossali in corrispondenza delle costole di nervatura, fanno registrare una modesta riduzione in termini di superficie soggetta a trazione. Si passa dal 69 % al 59% della superficie intradossale della cupola soggetta a trazione. Si ottiene invece una notevole riduzione degli sforzi massimi di trazione (si passa da 0,48 MPa a 0,24 MPa).

La superficie intradossale soggetta a fenomeni di trazione passa dal 69% al 25%, e i picchi di sforzo si riducono anch'essi notevolmente (si passa da 0,48 MPa a 0,21 MPa).

Figura 16. Tensioni massime (in N/mm²) all'intradosso della cupola per sisma (+Y + 0,3X).¹

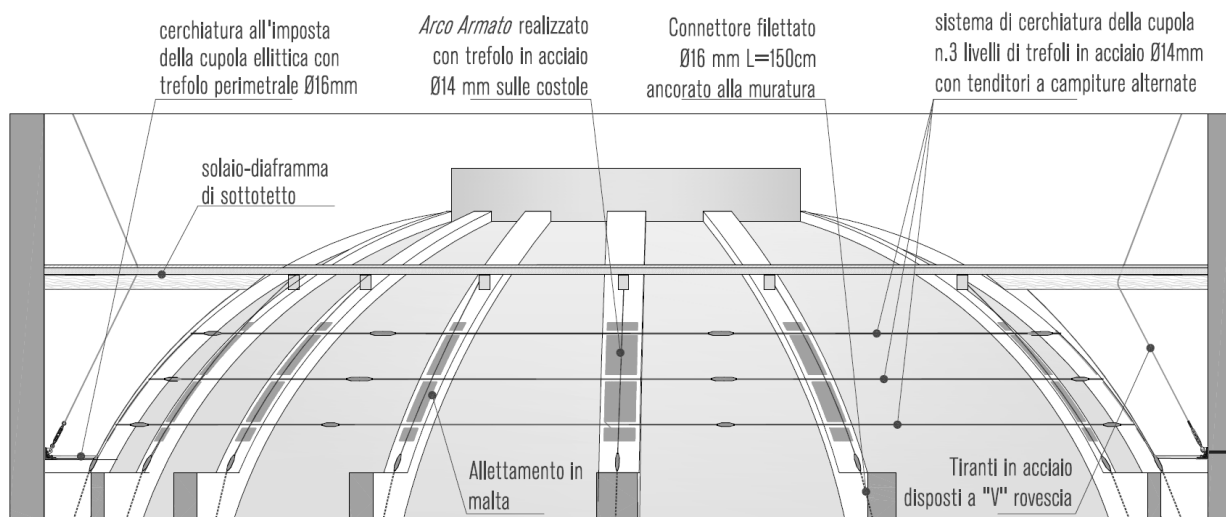
Figura 20. Intervento di rinforzo della cupola ellittica con trefoli di cerchiatura paralleli e trefoli meridiani sulle costole

Il primo sistema di consolidamento introdotto nel modello, per far fronte alle sollecitazioni sismiche, prevede l’uso di anelli di cerchiatura lungo i “paralleli”, disposti su tre livelli, tesati a 10kN. Questo sistema è diffuso da secoli nel rinforzo di cupole grazie ai noti benefici in termini di riduzione degli sforzi di trazione, favorendo il comportamento a sola compressione.

Un secondo sistema inserito nella modellazione prevede l’utilizzo di cavi radiali estradossali in corrispondenza delle costole di nervatura, lungo i “meridiani”, tesati a 10 kN. Questo sistema, una interessante declinazione dell’ “arco armato” proposto da JURINA (1999), produce una azione di confinamento della cupola, limitando altresì gli spostamenti in caso di azione sismica. Il consolidamento viene realizzato con la posa di trefoli in acciaio adiacenti alla superficie voltata ed

ancorati efficacemente alla muratura di imposta (quota +11,40m) e al solaio di sottotetto (quota +13,20m), prima di essere sottoposti a trazione mediante tenditori. Applicare una trazione ai cavi comporta una contemporanea e duale compressione cerchiante sulla cupola, che migliora il suo comportamento statico.
