## **IL COLLASSO DI UNA VOLTA IN MURATURA IN UN ANTICO EDIFICIO DI ERCOLANO**

N. AUGENTI

*Dipartimento di Analisi e Progettazione Strutturale,  
Università degli Studi Federico II, Napoli*

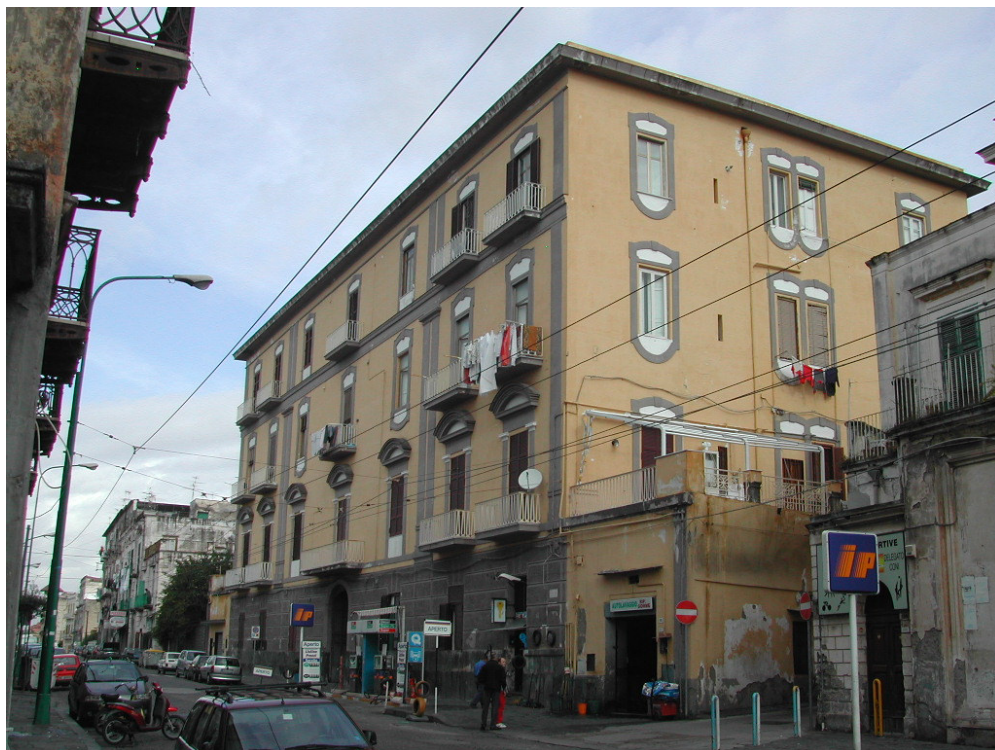
destra; le murature portanti, in corrispondenza della cassa scale, presentavano quadri fessurativi verticali, mentre nessun danno era stato osservato agli orizzontamenti.

**Figura 1.** Edificio presso il quale si è verificato il crollo

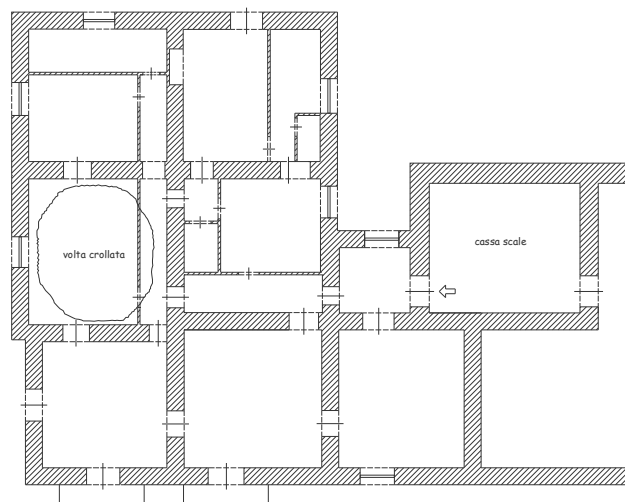
L'appartamento interessato dal dissesto presentava caratteristiche di residenza signorile ed era ubicato al "piano nobile" dell'edificio: esso è rappresentato in pianta nella Figura 2, ove è stata evidenziata la volta crollata, nell'ambiente adibito a camera da letto della proprietaria.

**Figura 2.** Pianta dell'edificio e dell'ambiente nel quale è avvenuto il crollo.

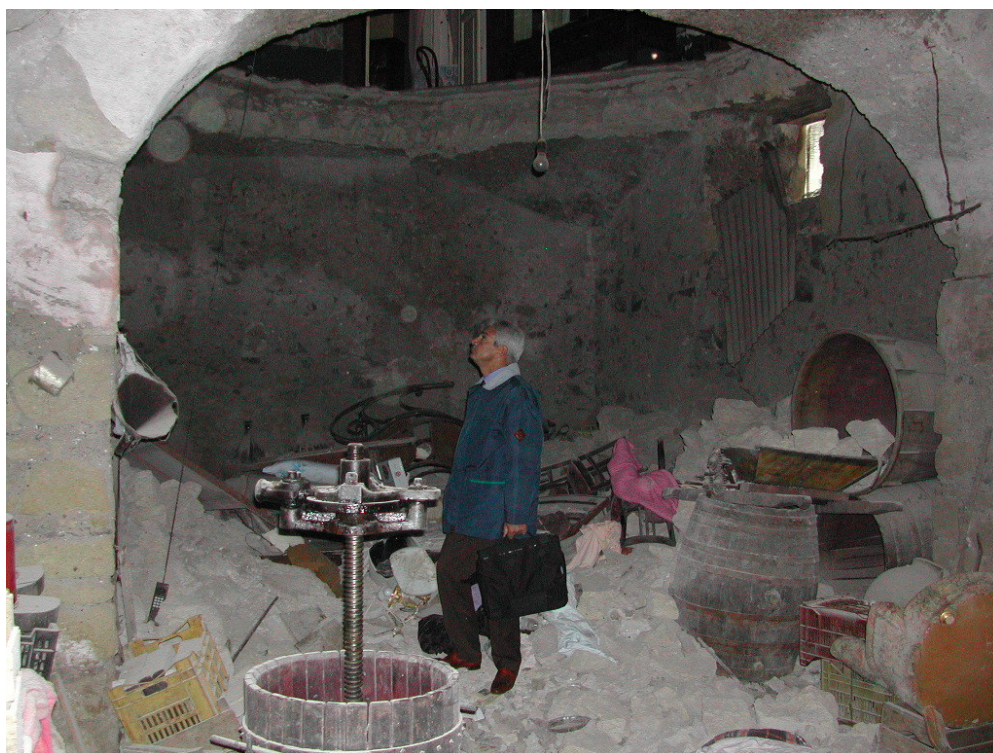
Dai rapporti della Polizia Giudiziaria risulta che il giorno 10.10.2003, verso le ore 5.30 del mattino, il pavimento della citata camera era crollato nella cantina sottostante facendo precipitare la proprietaria che dormiva e provocandone il decesso. All'atto del primo sopralluogo compiuto dallo scrivente, i luoghi si presentavano come si osservano in Figura 3.

**Figura 3.** Ambiente cantinato nel quale è precipitata la volta nel corso del primo accesso

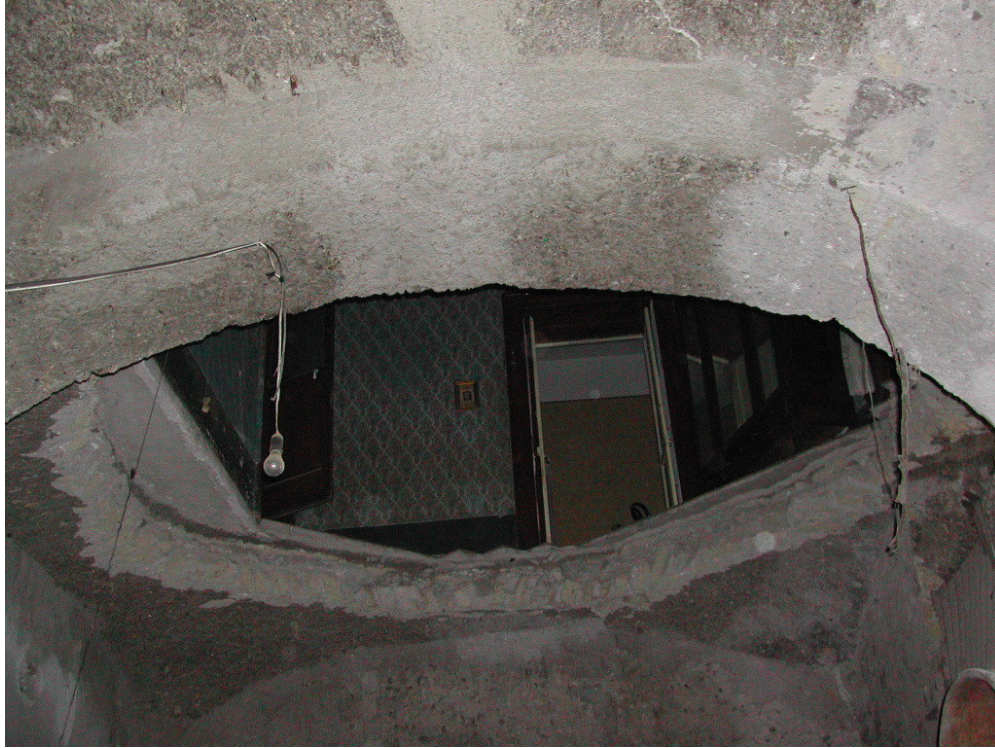
Come si può notare dalla Figura 4, risultava crollata l'intera parte centrale corrispondente alla zona ad intradosso sub-orizzontale di forma pressoché poligonale, mentre rimanevano ancora in sito le sole zone della volta in prossimità dei quattro angoli formati dai muri.

**Figura 4.** Vista d'insieme dal basso della zona crollata

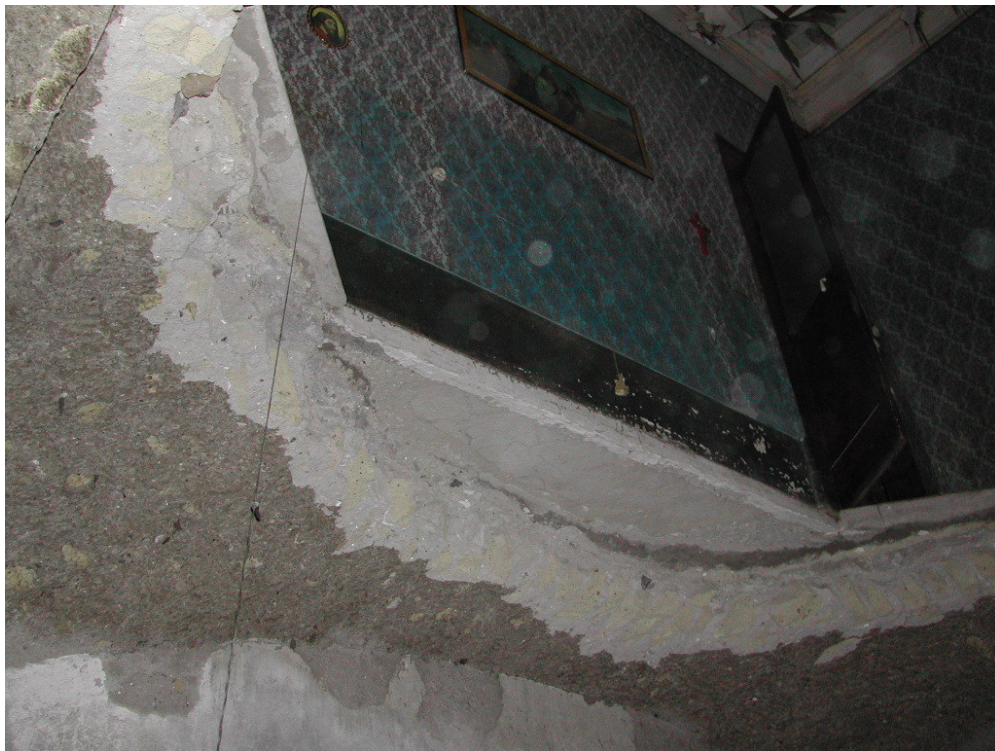
Ad un esame ravvicinato, si è riscontrato che il corpo dell'orizzontamento era costituito da pietre di tufo irregolari di diverse dimensioni, non accostate tra loro ma separate da consistenti spessori di malta, come si può osservare nella Figura 5. In effetti si trattava di una struttura realizzata con tecnica "a getto", disponendo sulle casseforme in legno una serie di elementi lapidei non squadrati e gettando un impasto di conglomerato a base di calce, taglime di tufo e sabbia, fino a riempire tutti i vuoti esistenti tra le pietre. Al disopra di tale struttura era stato realizzato un masso di materiale arido dello spessore di 20 cm, per conseguire una superficie di estradosso orizzontale sulla quale era stato montato un pavimento in graniglia di cemento alto 2 cm, previo allettamento con masso dello spessore di 8 cm .

**Figura 5.** Particolare delle superfici di distacco

Nella Figura 5 si può notare il muro divisorio che separava la camera da letto dall'adiacente corridoio, parzialmente sospeso nel vuoto e poggiato solamente alle estremità sulle zone residue di volta.

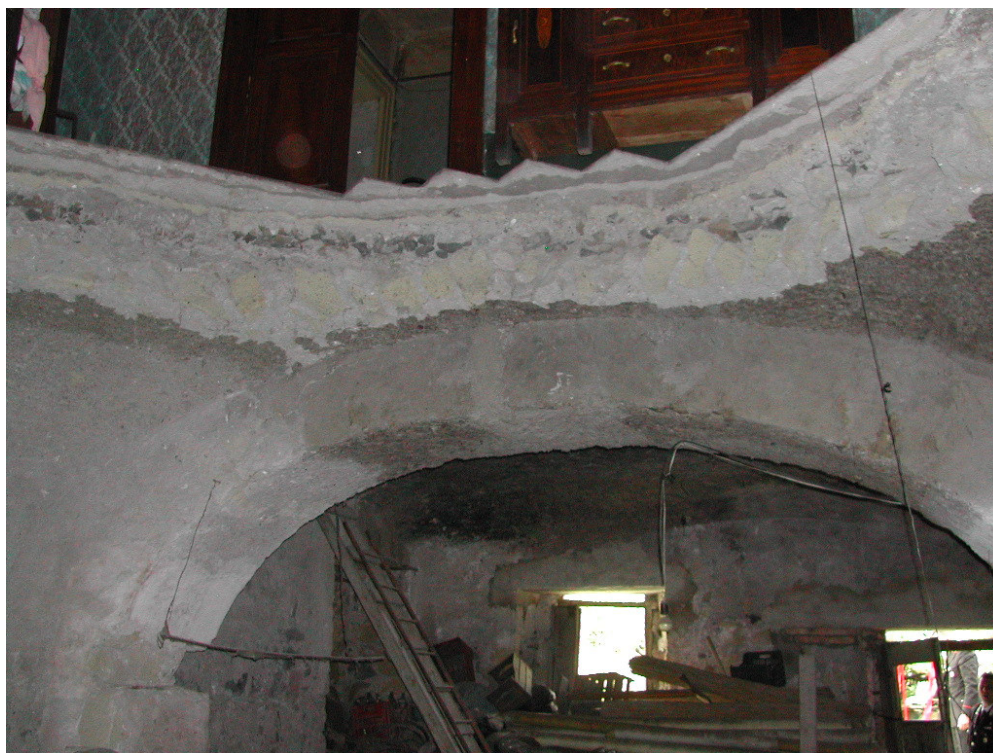
- il cumulo delle macerie era costituito quasi interamente da pietre di tufo non squadrate, isolate dalla malta, e da comenti di quest'ultima;
- esistevano solamente isolati nuclei di pietre e malta tra loro aggregate, che però si potevano distaccare facilmente, anche mediante la sola pressione delle mani;
- la malta di calce e pozzolana, presentava buona consistenza ma scarsa adesione alle pietre;
- le superfici di rottura presentavano inclinazioni diverse, con normale uscente orientata verso il basso nella zona del corridoio e in quella prossima all'arco, pressoché orizzontale in vicinanza della finestra e orientata verso l'alto in direzione del salone; tali indicazioni fanno riferimento alla Figura 2, alla Figura 5 e alla Figura 6.

**Figura 6.** Particolare delle superficie di distacco

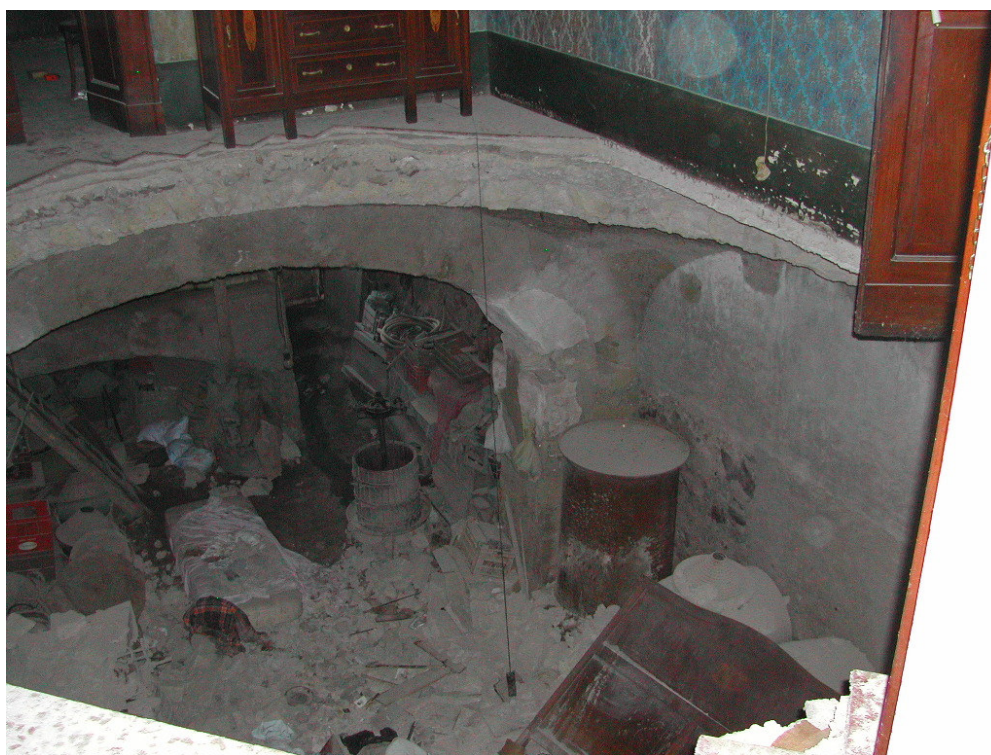
Le superfici residue del crollo oggetto di indagine hanno indicato, inequivocabilmente, che il distacco dell'intera zona centrale, ad intradosso pressoché piano, ha avuto origine in corrispondenza del corridoio ove era applicato il carico del tramezzo divisorio: la presenza di vecchie lesioni da cedimento su tale parete ha confermato la circostanza che essa gravava direttamente sulla volta, come si può vedere dalla Figura 7.

**Figura 7.** Vista dall'alto della volta crollata
