RIPARAZIONE E RINFORZO DI PONTI IN C.A.P.

Giuseppe Mancini

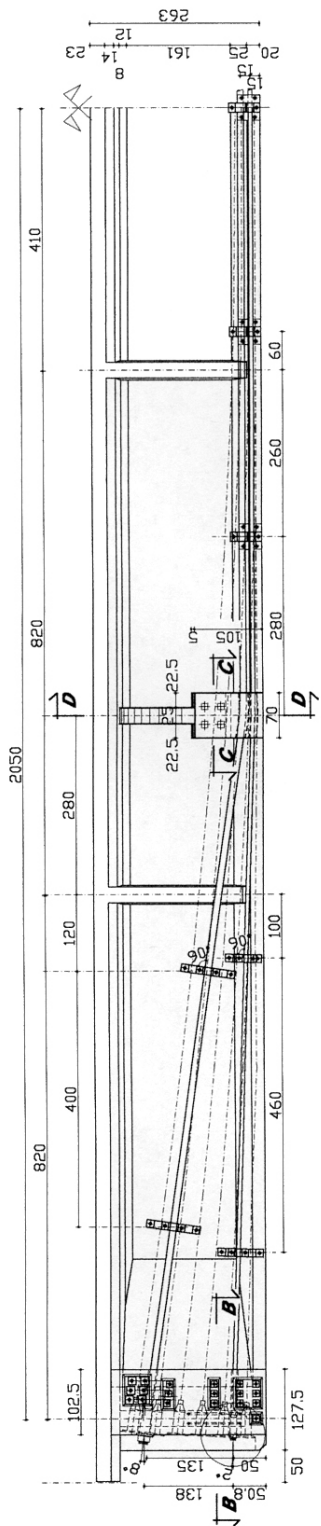
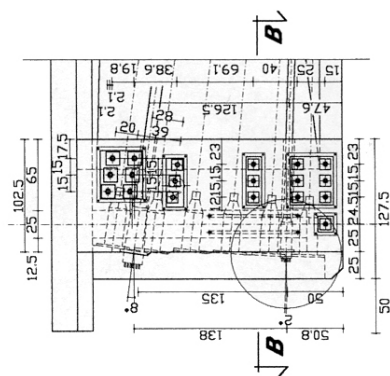
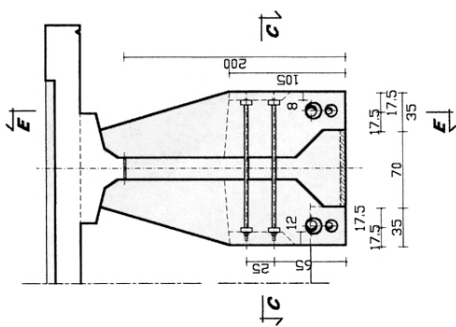
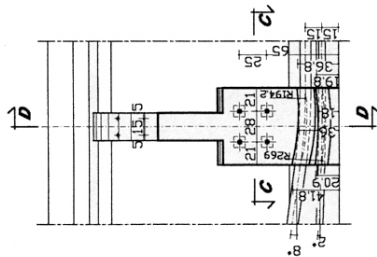
Figura 1

Si tratta di un viadotto costituito da otto campate isostatiche della luce di 41 m costruito all'inizio degli anni '70, in una zona di valico degli Appennini. Durante una ispezione periodica dell'opera con by-bridge è stata evidenziata l'espulsione del ricoprimento delle armature, in prossimità della mezzeria delle travi poste al lato interno della curva planimetrica; un approfondimento dell'indagine ha consentito di apprezzare che 3 dei 6 cavi di precompressione di ciascuna trave, affiancati orizzontalmente nel bulbo inferiore delle travi, erano completamente corrosi per una lunghezza di alcuni metri. Si sono riconosciute diverse cause del degrado:

- la distanza relativa dei cavi ed il ricoprimento laterale ed inferiore erano eccessivamente ridotti;
- il calcestruzzo circostante i cavi era notevolmente poroso e presentava segregazioni;
- la superficie della trave era permanentemente bagnata da acqua contenente cloruri, proveniente dall'impalcato e non efficacemente convogliata nel sistema di drenaggio.

Per coprire la duplice carenza di armatura, in flessione e taglio, è stato deciso di impiegare precompressione esterna nella seguente entità per ogni trave:

- 2 cavi da 12 trefoli ϕ 0,6", deviati, in modo da sopperire alle carenze flessionali ed alla deficienza a taglio, soprattutto nelle staffe;
- 2 cavi da 4 trefoli ϕ 0,6", rettilinei, in modo da ottenere un ulteriore incremento della capacità flessionale ed aumentare la resistenza del corrente inferiore in prossimità dell'appoggio.

L'ancoraggio dei cavi esterni alle estremità delle travi e la deviazione di quelli di maggiore dimensione sono stati ottenuti costruendo dei blocchi di ancoraggio di estremità e dei deviatori intermedi, connessi alle travi tramite precompressione trasversale, realizzata per mezzo di barre; inoltre sono stati messi in opera dispositivi di guida dei cavi in acciaio, rivestiti in neoprene, con lo scopo di smorzare le vibrazioni indotte dal traffico e ridurre gli effetti di secondo ordine

che vengono ad insorgere nelle condizioni di deformazione ultima della trave, a seguito della eccentricità che, in tali condizioni, il cavo esterno viene ad assumere rispetto alla linea d'asse indeformata della trave. I cavi esterni e le barre sono stati protetti con guaine in HDPE, iniettate con malta di cemento. Ovviamente, l'entità del rinforzo è stata tarata in modo da soddisfare le verifiche di sicurezza in presenza delle azioni da traffico oggi previste dai relativi regolamenti, più onerose di quelle impiegate al momento della costruzione. Le figure 1 e 2 illustrano alcuni particolari costruttivi del progetto di riparazione e rinforzo; la fig. 3 presenta alcune immagini del lavoro finito.

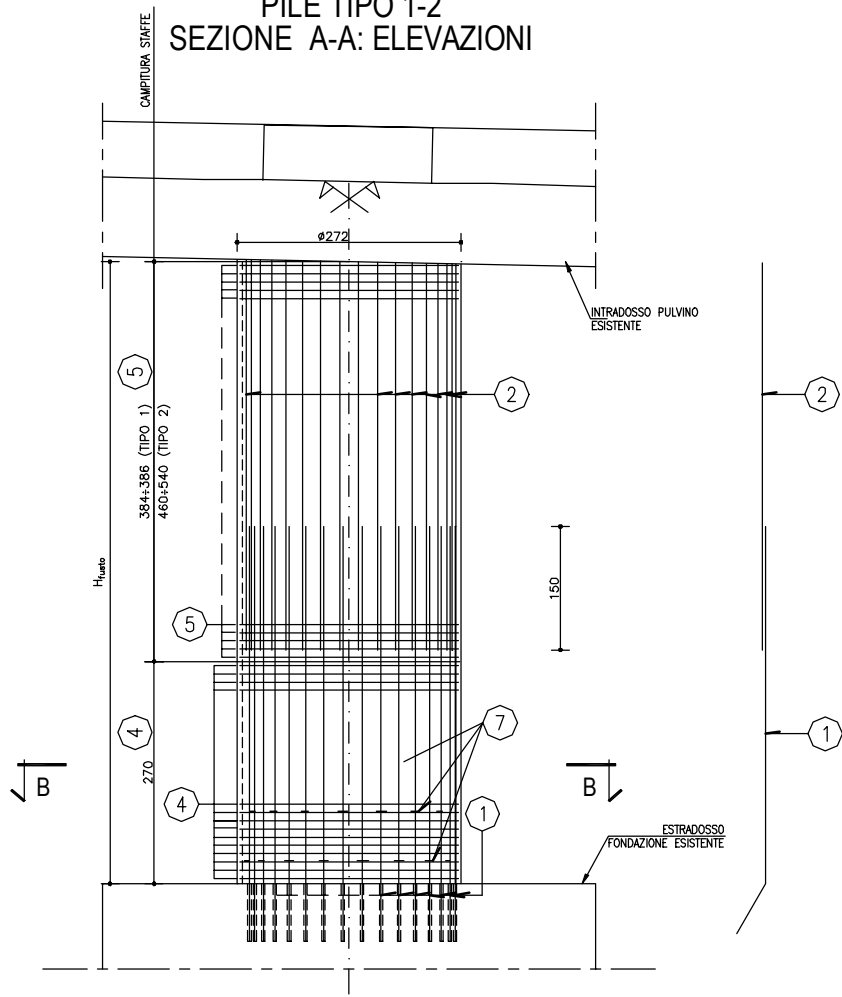
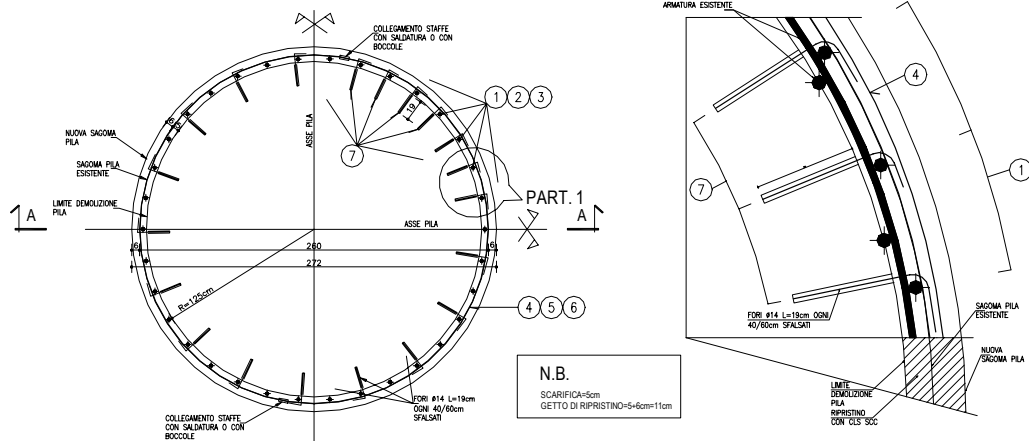
Figura 10

progetto. La verifica sismica della pila ha messo altresì in evidenza forti carenze di armatura longitudinale e trasversale, pertanto si è deciso di procedere ad un sostanziale rinforzo, in accordo ai principi di gerarchia delle resistenze, secondo le modalità riportate nella fig. 10. La sostituzione degli appoggi ed il loro ancoraggio alle travi ha richiesto di risolvere il problema del sollevamento degli impalcati, del tutto ignorato nel progetto originario, senza peraltro richiedere significative limitazioni al traffico. Data l'inadeguatezza delle dimensioni e delle armature del traverso e la presenza di un pulvino conformato in modo da realizzare una sella Gerber, si è deciso di sollevare le travi tramite martinetti operanti nelle zone estreme di altezza completa delle travi di bordo e tramite martinetti accoppiati a lato del traverso, per le travi centrali. I martinetti relativi alle travi esterne sono stati sopportati da una struttura metallica ancorata all'estradosso pulvino, nella zona di quest'ultimo aggettante della pila. Data la diversa rigidità dei piani di appoggio dei martinetti si è dovuto procedere all'inserimento di un sistema di controllo del carico, tarato sulle reazioni vincolari attese, quali derivate dal modello di calcolo. La fig. 11 illustra il sistema di sollevamento dell'impalcato, nonché un particolare del sistema di connessione di nuovi appoggi alle travi. Per ultimo, nella fig. 12 sono riportati il ritaglio tipico per gli appoggi fissi e quello relativo agli appoggi scorrevoli; si è infatti scelto di disporre dei fine corsa dotati di opportuno gioco anche per gli appoggi scorrevoli, preferendo, per eventi eccezionali, il rischio di battimenti piuttosto che quello di caduta degli impalcati.
