TECNICHE E MATERIALI APPROPRIATI PER LA RICOSTRUZIONE DEGLI EDIFICI STORICI DI CULTO A L'AQUILA DOPO I CROLLI DELL'APRILE 2009

Angelo Di Tommaso

Università IUAV di Venezia
LabSCo - Laboratorio di Scienza delle Costruzioni
Unità di Ricerca CdSM – Controllo Strutture Monumentali
S. Croce 191, Tolentini, Venezia
adt@iuav.it

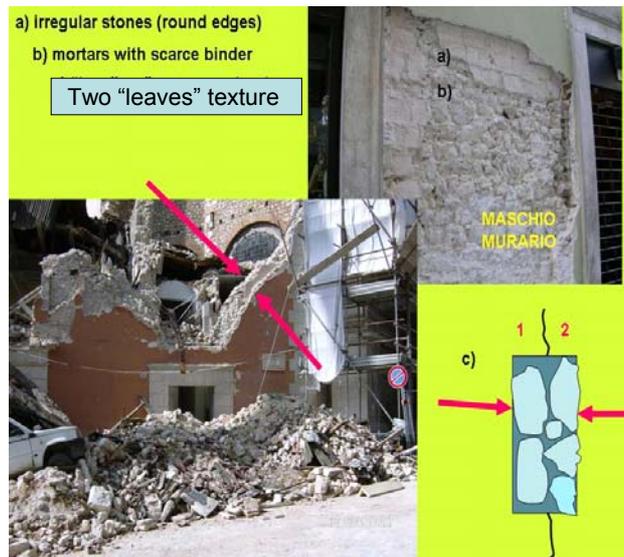
Questo tipo di muratura ha sostanzialmente edificato importanti e monumenti di culto, anche quando le murature di grande snellezza realizzate rendevano estremamente vulnerabile al sisma lo stesso paramento murario (Fig. 1).

FIG. 1 - Muratura storica tipica a “doppia foglia”. Meccanismi di collasso per “de-foliazione”

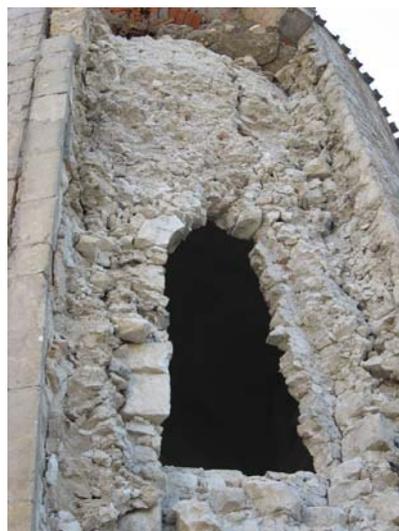
I meccanismi di collasso evidenziati dal recente sisma si differenziano da quelli standard osservati su murature compatte di mattoni, presentatisi nei recenti sismi dell’Umbria e Marche. Per le azioni ortogonali al paramento, oltre ai meccanismi flessionali, pur sempre presenti, si aggiunge il meccanismo di *de-foliazione* ossia una delle due foglie (spesso quella esterna) si distacca poi ribaltandosi. L’assenza di diatoni facilita questo meccanismo anche perché l’energia di frattura dissipata è molto bassa in quanto le nuove superfici che si producono richiedono la frattura all’interno della malta: l’energia di frattura della malta è molto bassa in generale, nello specifico per quel tipo di malte aquilane molto, ma molto bassa. Da questo meccanismo se ne generano altri tipici susseguenti alla prima attivazione di de-foliazione anche in seguito agli sciami sismici che trovano un solido già lesa (Fig. 2).

FIG. 2 - Meccanismo di “de-foliazione”: la foglia esterna della muratura è collassata.

Abside di S.Eusanio Forconese.

ricorrente la fessurazione verticale dell’abside che tende ad aprirsi. Un caso significativo di de-foliazione dell’abside è occorso all’abside della chiesa di S. Eusanio Forconese ove gran parte della “foglia esterna” è crollata.

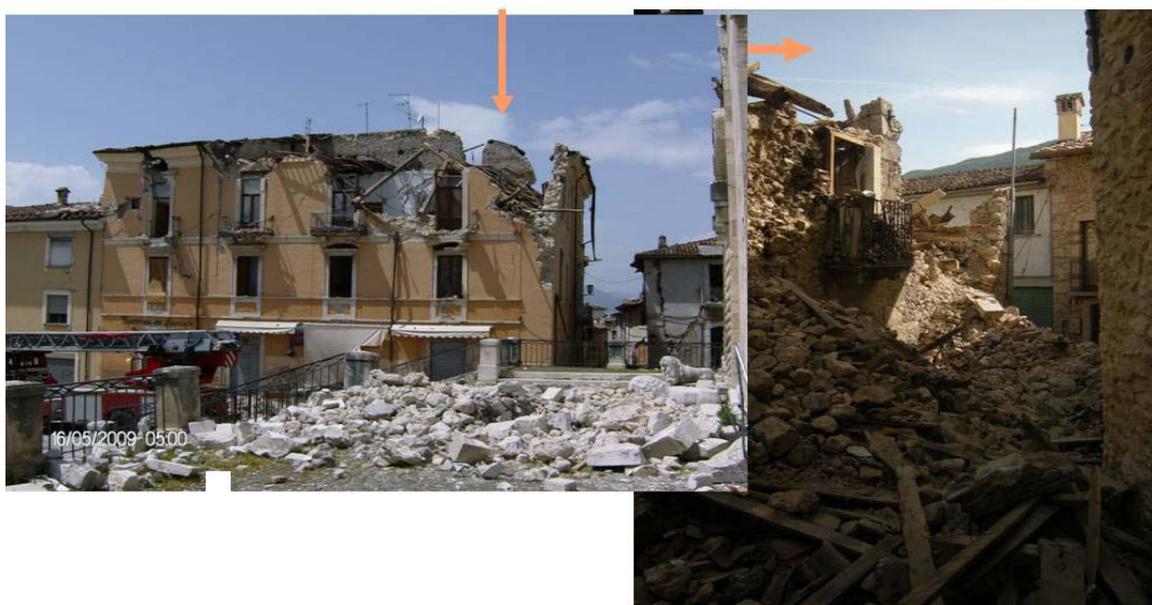
Questo stato della muratura di estrema vulnerabilità è compresente in tanti casi ad azioni spingenti di tetti lignei, spesso di conformazione caotica. Questo fatto ha generato altri collassi tipici originatisi nella parte alta degli edifici (Fig. 3).

FIG.3 – Problemi causati da strutture lignee caotiche e spingenti dei tetti

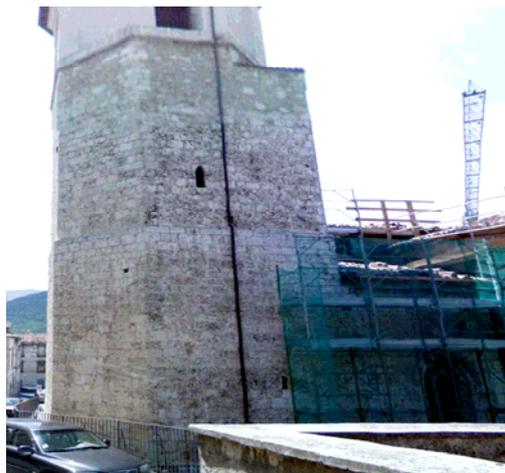
La facciata rifatta dopo il sisma del 1703 era di forme barocche, nel 1970 fu completamente rimaneggiata riproducendo le supposte forme originarie pre-sisma del 1703. Ora è questa la facciata che ha avuto i danni a seguito del sisma del 2009: quindi la vulnerabilità intrinseca è legata a lavori recenti. In quegli anni in cui l’interventismo strutturale era abbastanza attivo la torre campanaria della stessa chiesa di S. Pietro era stato irrobustita (Fig.4) da cordolature in calcestruzzo armato, in altre parole la cella campanaria era stata resa rigida sul fusto della torre il quale era di spessa muratura a foglie multiple. Ebbene il fenomeno di de-foliazione della sommità del fusto ha fatto perdere la planarità dell’appoggio della cella campanaria che è scivolata al suolo (Fig. 5). L’intervento con il calcestruzzo armato senza legare “le foglie” della muratura sottostante non ha dato buoni risultati. Questa evenienza da forza al partito dei non interventisti e contrari al calcestruzzo armato, partito ora (A.D. 2009) dominante.

FIG. 4 - Cella campanaria di S. Pietro di Coppito in posizione, prima del sisma

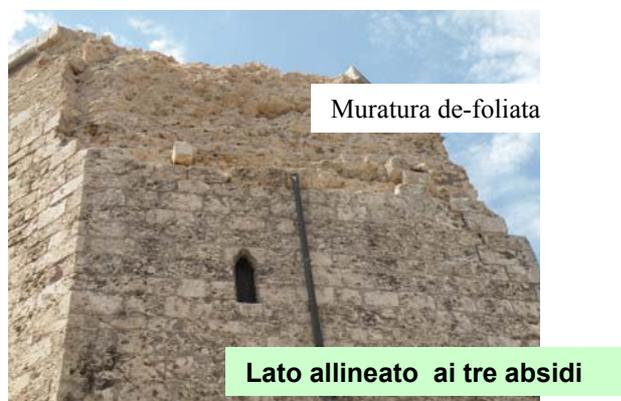
FIG. 5 – Piano inclinato formatosi per muratura defoliata sotto la cella campanaria di S. Pietro di C.

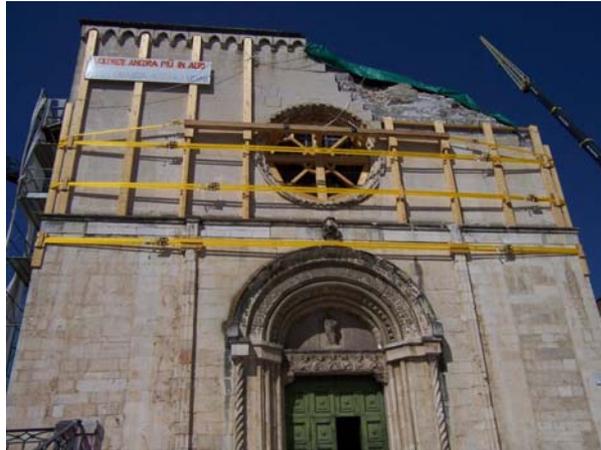
FIG. 8 – Cinturazione della facciata di S. Pietro di Coppito (AQ)

In questo caso la struttura di salvaguardia è in trazione e si richiude in se stessa. Essa fa uso di **cinghie**, quelle generalmente in uso nei porti per movimentazione di grossi carichi: la messa in tensione avviene con semplici dispositivi a cremagliera (cricchetti). In questo caso il “lay-out” deve essere sapientemente studiato, evitando tratti lunghi senza rinvii, interponendo ripartitori (generalmente lignei) sulla struttura da sostenere. (Fig. 9). Il funzionamento della struttura in fase dinamica non cambia se non per il mantenimento della compattezza scatolare anche a eccitazioni più violente. I materiali delle cinghie sono polimerici a grande efficienza per rapporto resistenza/peso. L'applicazione si avvale di mezzi meccanici a grande sbraccio ed elevazione. Il sistema è rapido, economico, efficiente (leggero e molto resistente), non invasivo, facilmente adattabile a nuove esigenze.

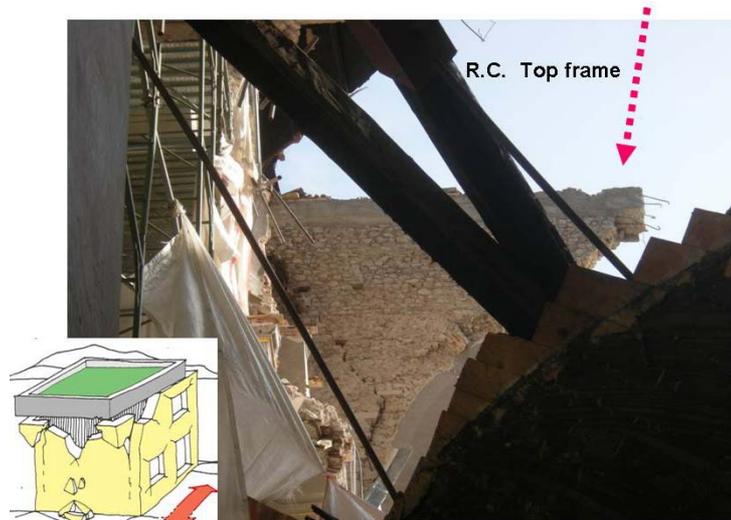
Comunque la problematica non è risolvibile con affermazioni generalizzate senza una seppur non facile analisi approfondita. Il caso già evidenziato del campanile di S. Pietro da Coppito non gioca a favore della soluzione la quale ha voluto irrigidire la sommità della torre con il calcestruzzo armato. Né sono di conforto altre visioni di meccanismi di collasso in cui si vede il cordolo penzolante su brandelli di muratura collassata (Fig.11 e Fig.12).

FIG. 11 – Cordolo in calcestruzzo armato di sommità su muratura collassata

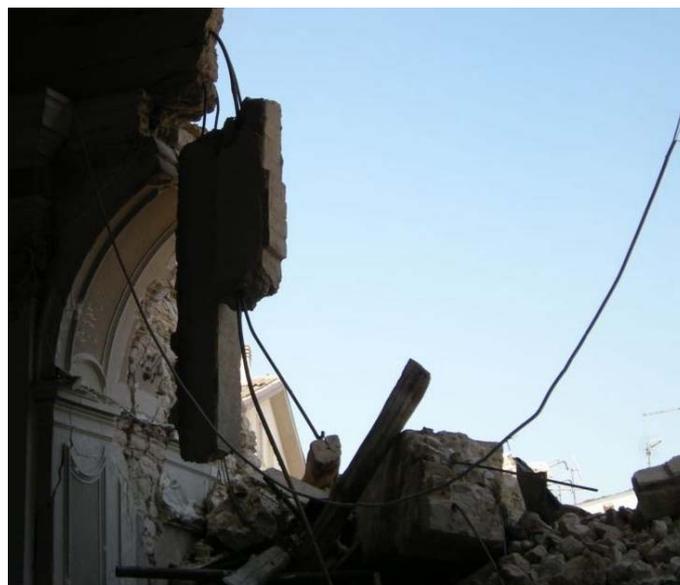
FIG. 12 – Cordolo in calcestruzzo armato partecipe dei meccanismi di collasso

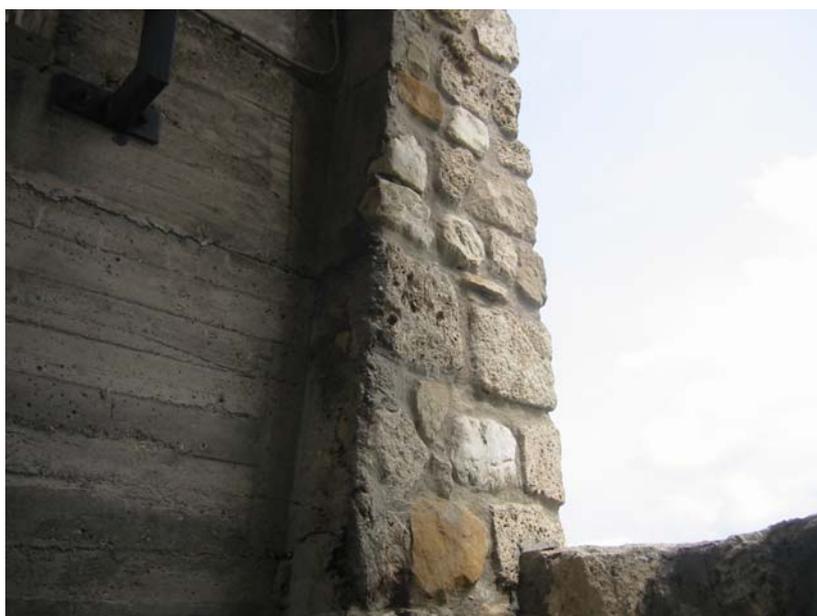
A proposito di interventi “pesanti” con calcestruzzo armato, voglio citare qui il caso di un campanile di una chiesa a Campli, in provincia di Teramo. Piuttosto lontano dall'epicentro il campanile durante il sisma del 2009 ha vibrato notevolmente anche a detta di testimoni: ora guardata a distanza la muratura non mostrava danni. In realtà in anni passati il campanile aveva ricevuto un rafforzamento generalizzato con camicia interna in calcestruzzo armato e finta muratura all'esterno, nel senso che i conci di pietra erano resi solidali col getto di calcestruzzo (Fig.13). Il campanile ha funzionato bene! Ciò porta vantaggio alla tesi che i rinforzi localizzati di calcestruzzo armato sono negativi mentre con quelli diffusi e generalizzati le cose vanno meglio. Però non si rispetta “l'eredità architettonica”.

FIG. 13 - Intervento “pesante” di rifacimento in calcestruzzo armato e falsa muratura Campanile di S. Francesco a Campli (TE)

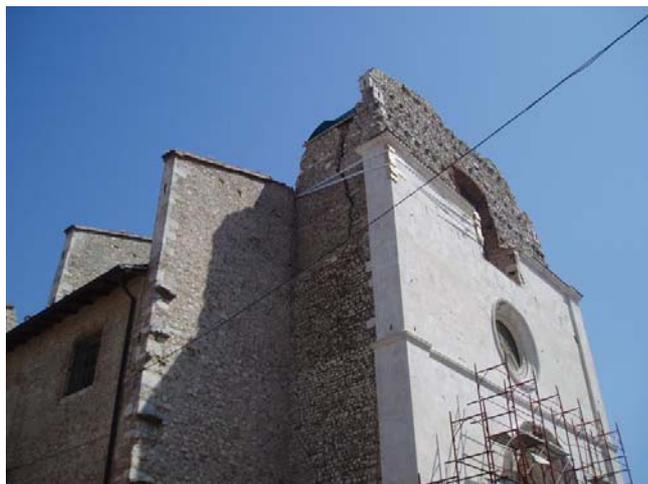
Bisogna ricostruire le parti mancanti, le parti crollate! Rifarle come erano, con le pietre locali non squadrate e la malta di calce, con sistema a “due foglie”? La razionalità si oppone a questa posizione culturale tecnica. I muri di molti monumenti aquilani sono molto snelli, non ben controventati, non bene ammorsati (Fig.14): il tessuto murario deve avere qualità più elevate per riconfermare le geometrie preesistenti.

FIG. 14 - Murature di grande snellezza a foglia multipla. S. Maria di Paganica (AQ).
