## **UN CROLLO NEL CENTRO DI NAPOLI DURANTE LAVORI DI CONSOLIDAMENTO**

N. AUGENTI

*Dipartimento di Analisi e Progettazione Strutturale,  
Università degli Studi Federico II, Napoli*

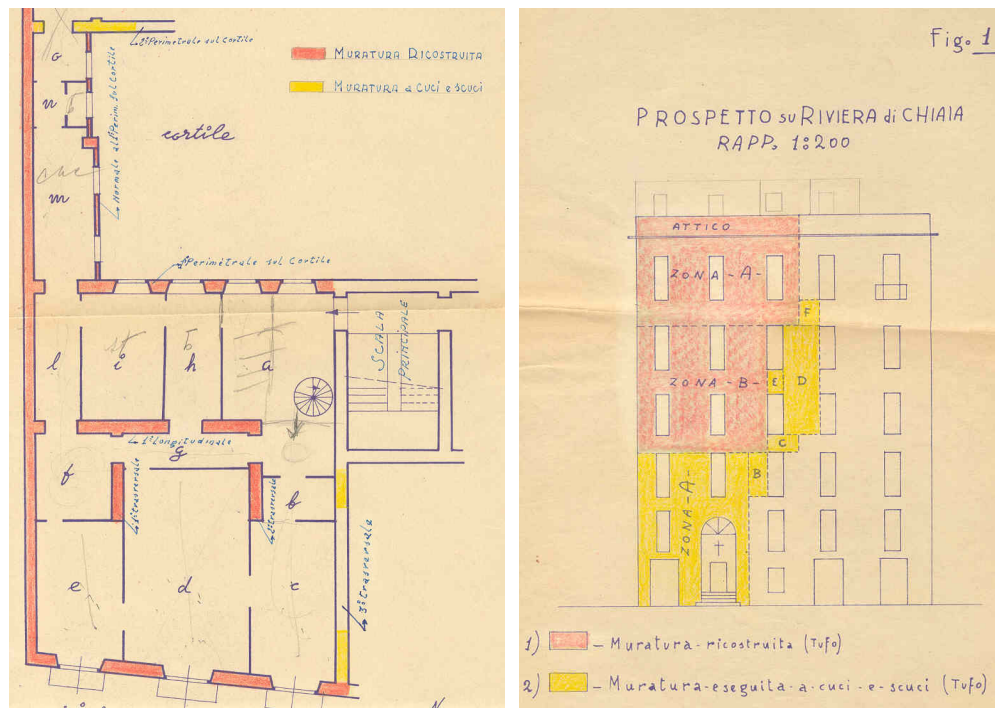
La ristrutturazione dell'edificio, invece di prevedere la demolizione delle parti residue e l'intera ricostruzione, fu realizzata mediante il consolidamento delle murature danneggiate (con interventi di "cuci e scuci" ai piani bassi) e la ricostruzione delle sole strutture murarie completamente crollate, ai piani superiori. Nella Figura 3 sono visibili due disegni dell'epoca (una pianta e un prospetto) nei quali sono contrassegnate, con colori differenti, le zone di muratura risanate e quelle interamente ricostruite. Per lasciare maggiori spazi liberi negli ambienti fronte mare (a sud), le due murature interne trasversali (in direzione nord-sud) furono ricostruite solo parzialmente: per sostenere il solaio di copertura si realizzarono due travi in conglomerato cementizio armato poggiate sulle dette murature e su quella di facciata.

Figura 3. Pianta e prospetto degli interventi di ricostruzione.

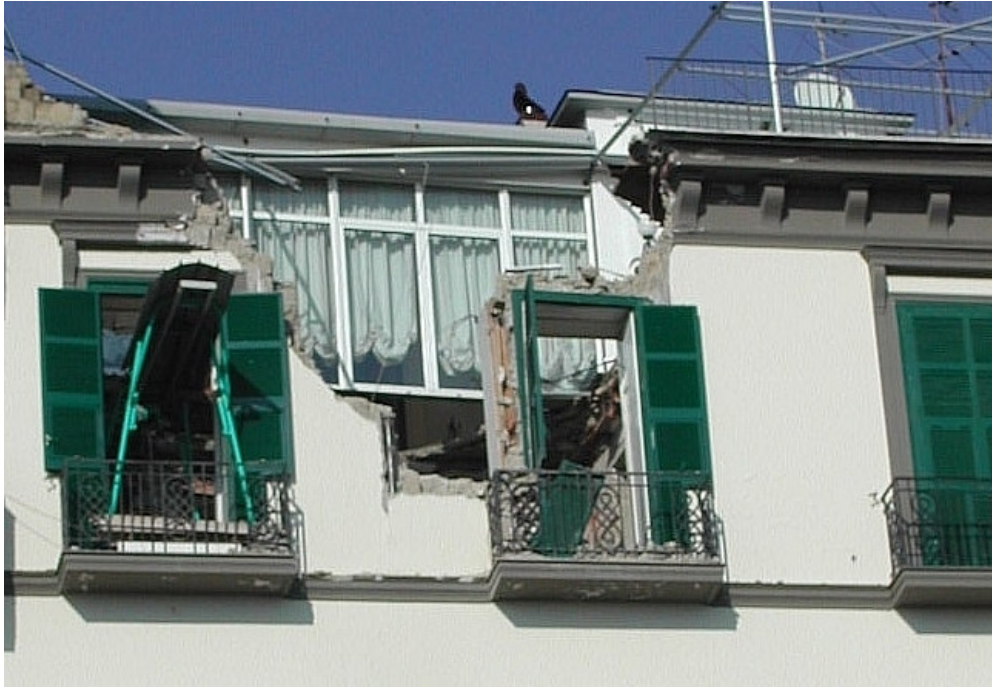
Il giorno 24 gennaio 2003, alle ore 10.30 circa, mentre erano in corso i previsti interventi di ristrutturazione, improvvisamente si verificava il collasso di uno dei muri trasversali interni che determinava il crollo di una parte del muro longitudinale di facciata e del solaio di copertura, visibili rispettivamente nella Figura 4 e nella Figura 5.

**Figura 4.** Prospetto esterno crollato; in secondo piano la veranda dell'attico soprastante, sospesa.

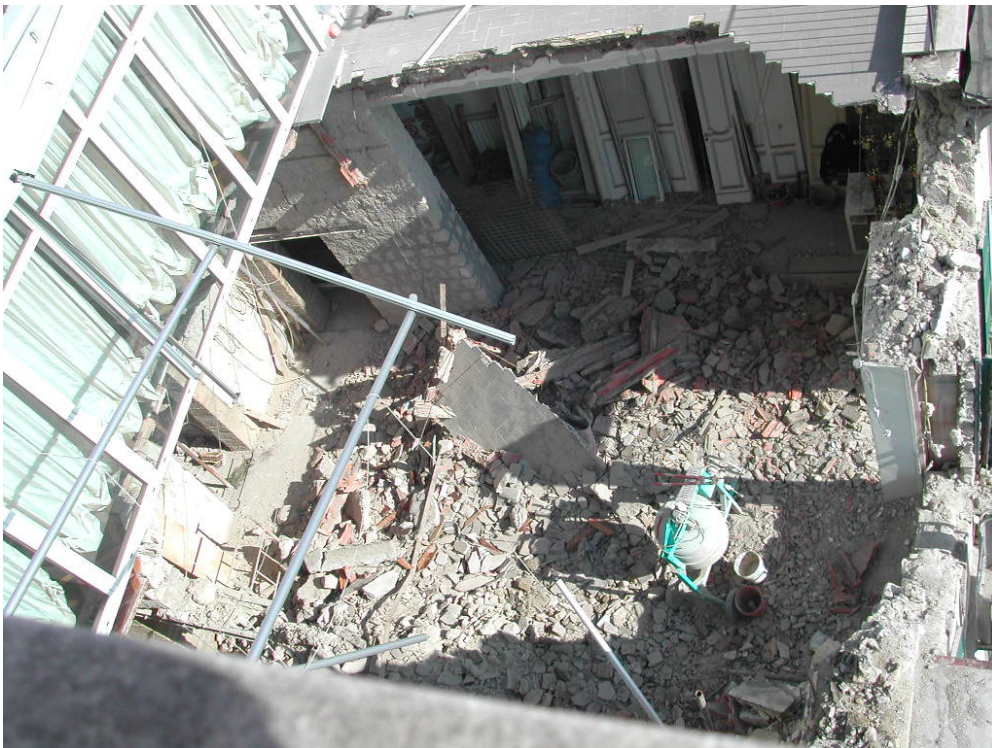
**Figura 5.** Il solaio crollato, visto dall'alto.

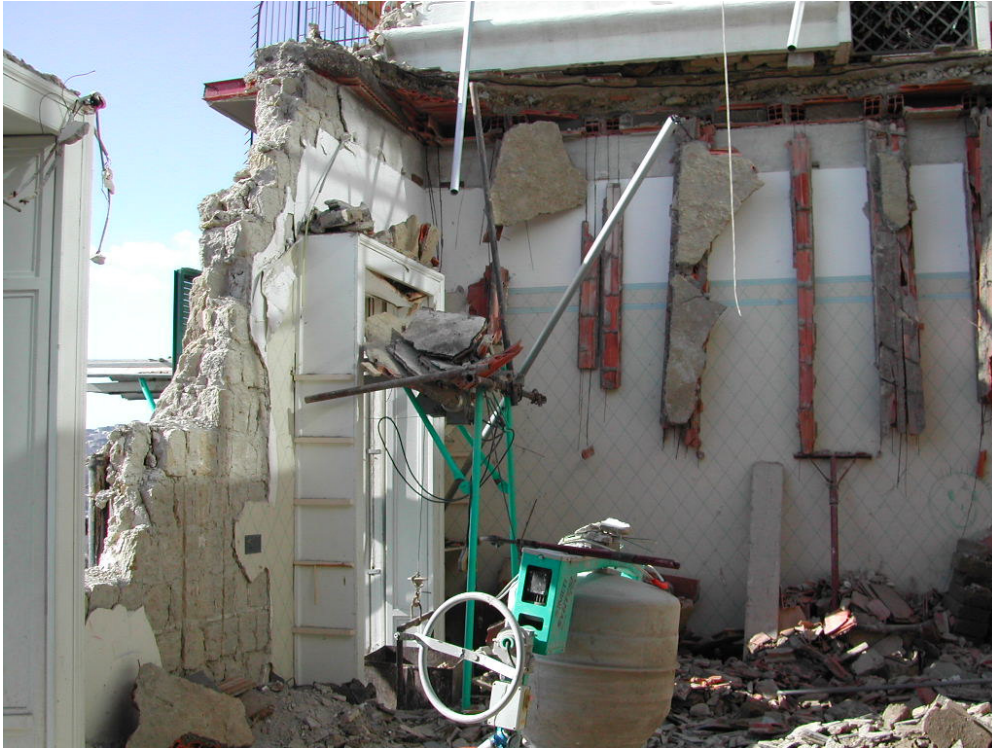
Nella Figura 6 è possibile osservare dall'interno dell'appartamento, contemporaneamente, sia la muratura perimetrale che il solaio parzialmente crollati.

**Figura 6.** Il solaio e la facciata esterna crollati

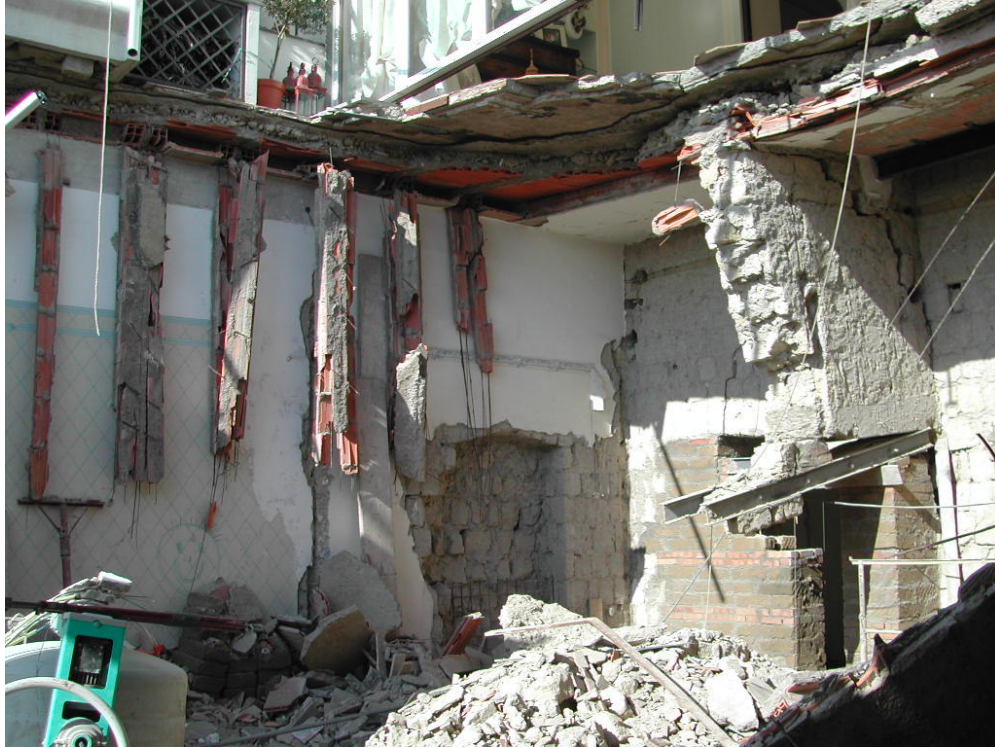
- collasso per schiacciamento della muratura trasversale interna, sulla quale erano in corso interventi di risanamento dei comenti di malta;
- caduta della trave in cemento armato soprastante (di sostegno del solaio di copertura);
- sfondamento della muratura longitudinale di facciata, conseguente alla caduta della trave appena citata;
- crollo parziale del solaio di copertura.

Nella Figura 7 è possibile osservare la parte residua della muratura trasversale crollata sulla quale erano in corso gli interventi di risanamento, mentre in Figura 8 è ritratto un particolare di tale paramento murario. Nella prima delle dette immagini si può notare la parte delle strutture del piano attico sovrastante, rimaste sospese; si vedono, altresì, gli interventi invasivi di posa in opera delle nuove piattabande e di costruzione delle nuove tamponature, finalizzati allo spostamento dei nuovi vani di passaggio, previsti dal progetto.

**Figura 7.** Il solaio e il muro trasversale crollati

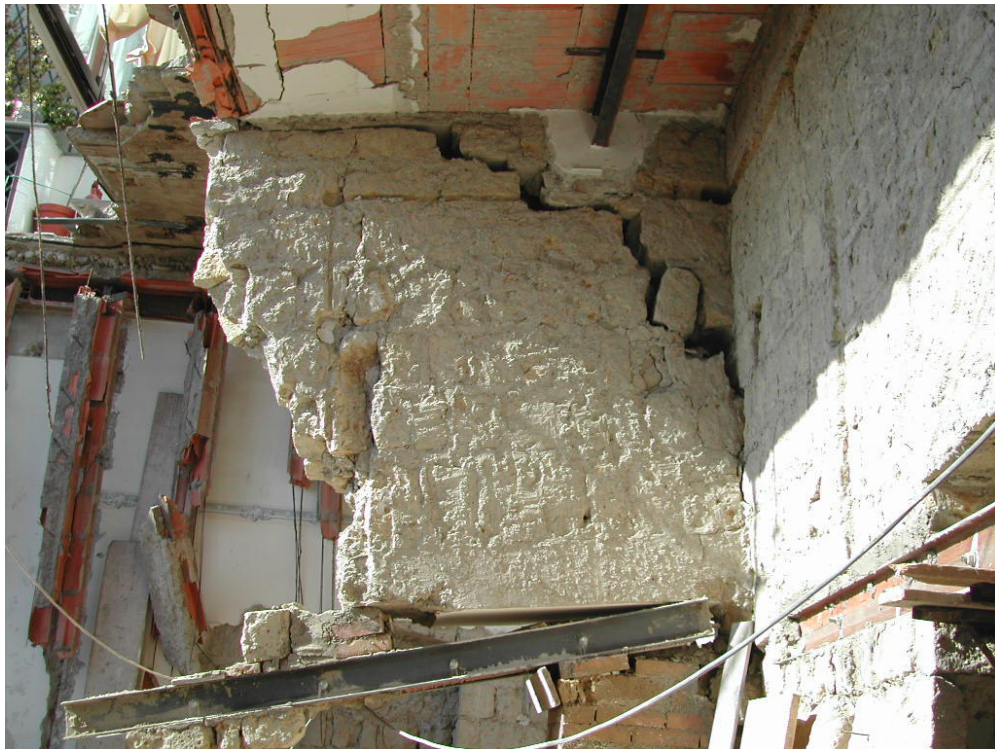
**Figura 8.** Particolare del muro trasversale crollato

- i lavori furono eseguiti in mancanza di un progetto strutturale esecutivo;
- non era stata effettuata alcuna verifica delle strutture esistenti;
- erano stati eseguiti, contemporaneamente, perlomeno tre interventi tali da ridurre la capacità portante del maschio murario crollato;
- era stata ridotta la lunghezza del setto trasversale per procedere allo spostamento di un vano;
- lo spessore della sezione dello stesso setto era stato diminuito dai tagli orizzontali eseguiti per l'inserimento delle travi metalliche necessarie alla creazione della nuova piattabanda;
- il tessuto murario era stato in gran parte scompaginato, in seguito alla parziale asportazione dei giunti di malta degradata esistenti tra le pietre di tufo;

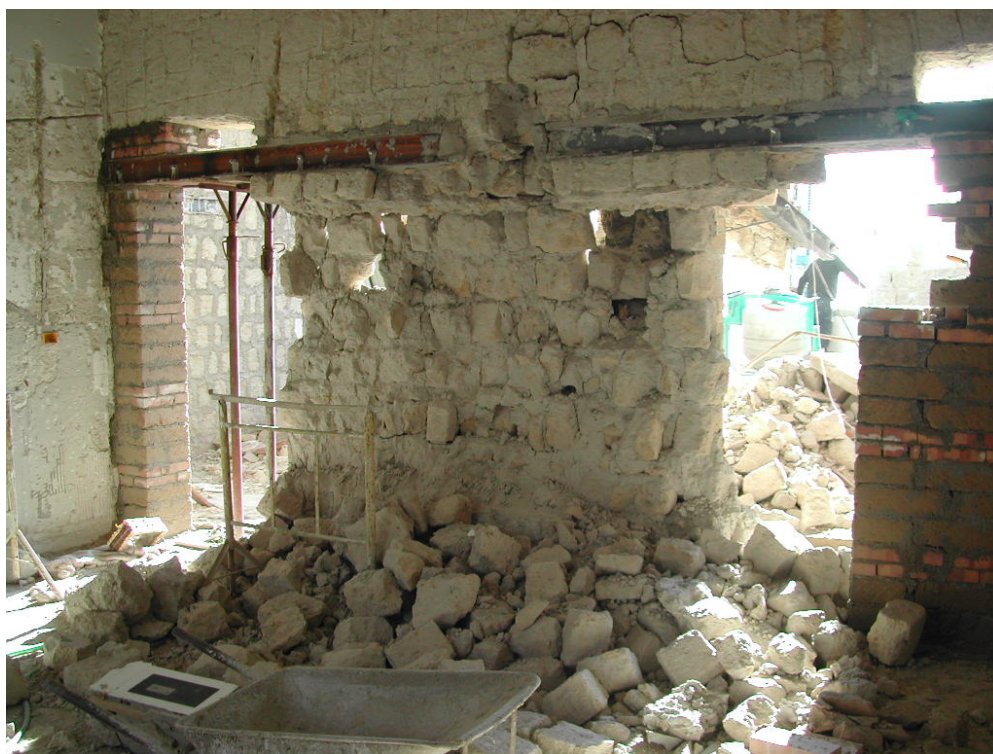
In seguito al crollo delle strutture innanzi dette, la muratura interna longitudinale “di spina”, sovraccaricata per l’assenza del setto crollato, ha subito a sua volta gravissimi dissesti che l’hanno condotta alle soglie del collasso. Nella Figura 9 è possibile osservare le condizioni di tale paramento murario, dal lato interno: immagine assolutamente singolare, per la precarietà dell’equilibrio, che testimonia condizioni della struttura allo stato limite di collasso. Sono, altresì, evidenti gli interventi operati in precedenza, responsabili dell’indebolimento strutturale.

**Figura 9.** Lo stato del muro di spina dopo il crollo

Per effetto della situazione di pericolo verificatasi è stato necessario procedere, d'urgenza, ad un imponente puntellamento delle strutture residue, per evitare ulteriori e più gravi fenomeni di collasso a catena.
