L'USO DI MATERIALI INNOVATIVI NELL'ADEGUAMENTO SISMICO DI STRUTTURE IN MURATURA

Andrea Benedetti, Luca Pela' *

* Università di Bologna
Dipartimento DISTART
Viale Risorgimento 2, 40136 Bologna, Italy

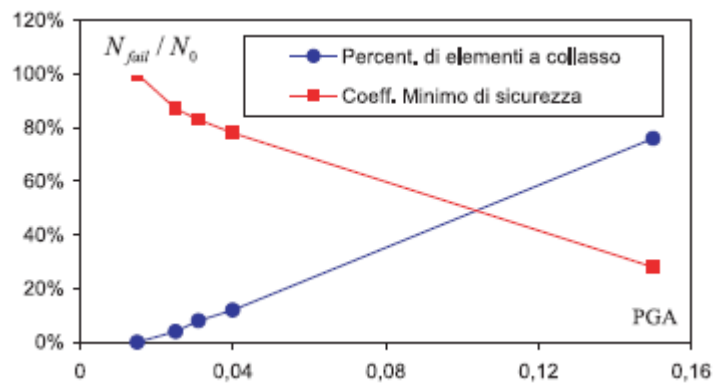
Dall'esame della Figura 6 si evince che il valore di accelerazione di verifica per il complesso murario è assai lontano dal valore di progetto fissato dalla normativa (pari a 0.15g). In particolare, è interessante notare che esiste una relazione lineare inversa tra il numero di elementi al di là della soglia di collasso e l'accelerazione di picco assunta per il calcolo.

Figura 6: Chiesa di S. Martino: variazione del numero di elementi a collasso con il valore della PGA.

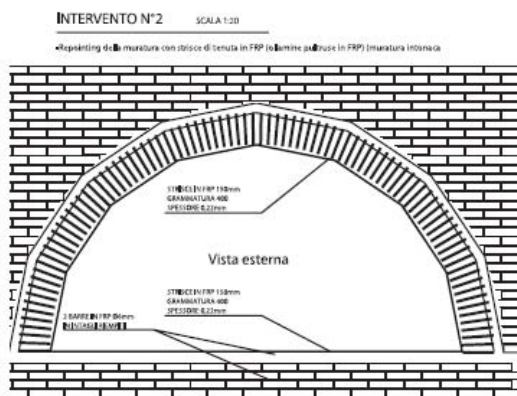
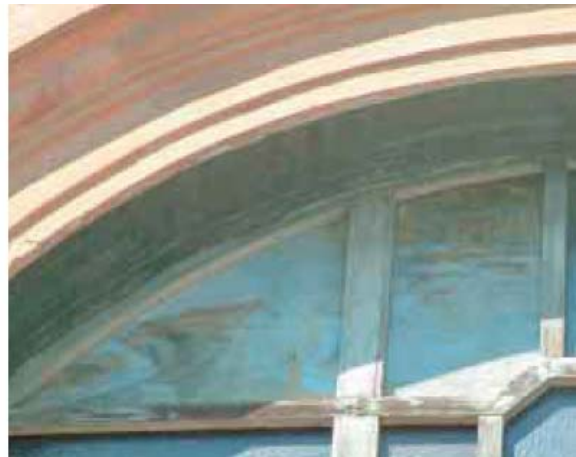
Figura 7: Intervento n°2: rinforzo del bordo delle aperture mediante barre di C-FRP inserite nei corsi sottostanti la finestra e mediante tessuto nello stipite curvo superiore.

- 2) *Consolidamento delle murature in corrispondenza delle aperture* - Sono stati realizzati dei rinforzi sul perimetro delle finestre utilizzando barre di C-FRP nelle parti rettilinee e strisce di tessuto da 400 g/m² nelle parti curvilinee (Figura 7); le barre sono state inserite nei corsi di malta e fissate mediante malte da restauro addizionate di resina epossidica.

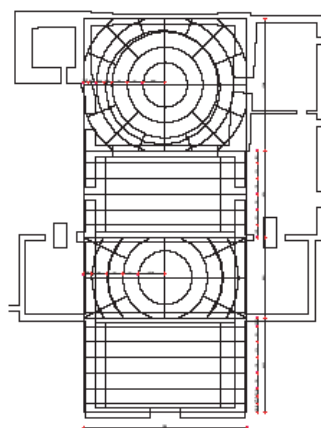
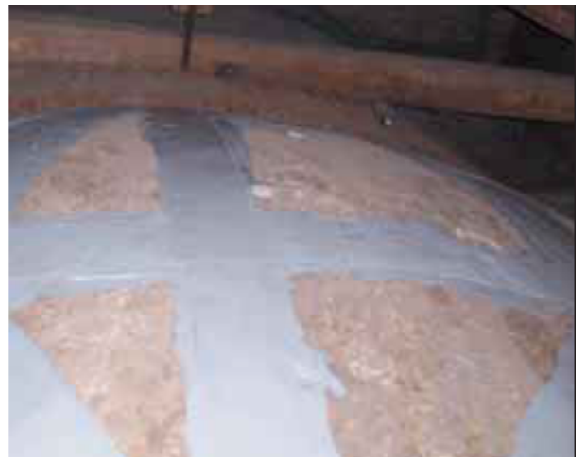
Figura 8: Intervento n°3: rinforzo delle volte e delle cupole mediante realizzazione di una rete di strisce di G-FRP secondo meridiani e paralleli.

- 3) *Consolidamento delle volte e delle cupole* - Al disopra delle volte e delle cupole sono state fissate, mediante resina epossidica, strisce di G-FRP larghe 150 mm, spessore 0,22 mm, a formare un reticolo di rinforzo (Figura 8).

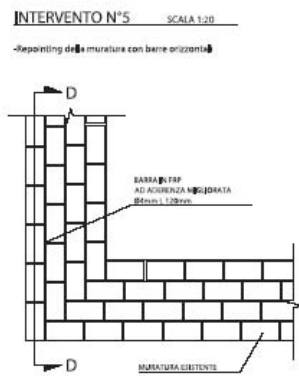
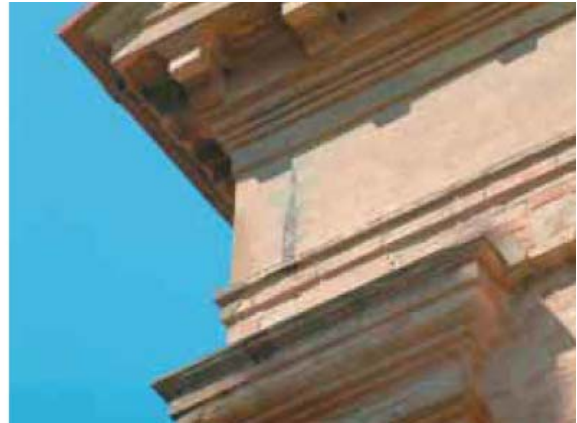
Figura 9: Intervento n°5: fissaggio dello spigolo superiore della facciata principale allo scopo di ridurre la vulnerabilità nei confronti del ribaltamento attorno al piede.

- 5) *Cucitura degli angoli superiori della facciata anteriore* - La facciata anteriore presentava un basso coefficiente di sicurezza al ribaltamento; si è pertanto provveduto a realizzare cuciture mediante barre in FRP ad aderenza migliorata ϕ 10 mm, lunghezza 1200 mm (Figura 9).

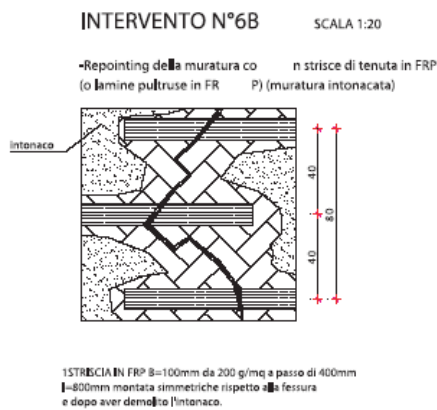
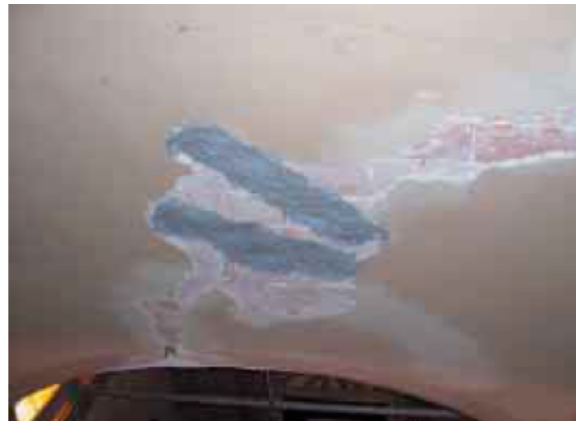
Figura 10: Intervento n°6: cucitura dei lembi delle fessure mediante scuci e cucì dei mattoni rotti e armatura con strisce di FRP ortogonale alla lesione.

- 6) *Ricucitura delle fessure delle volte* - Le fessure delle volte sono state richiuse mediante cuciture/mattoni rotti, strisce di FRP spessore 0,22 mm, e barre in FRP ϕ 4 mm, allargando la zona di intervento a circa 1,0 m sui due lati della fessura (Figura 10).

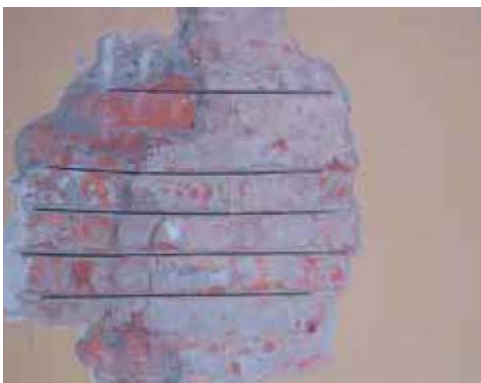
Figura 11: Intervento n°7: repointing dei giunti di malta con inserimento di armature a taglio costituite da barre Ø 4 mm in C-FRP.

- 7) *Adeguamento delle pareti principali* - Le pareti principali della navata, sono state

adeguate al taglio di progetto mediante ricostruzione dei giunti di malta e inserzione di barre di C-FRP ϕ 4 mm ogni tre ricorsi di mattoni (Figura 11).

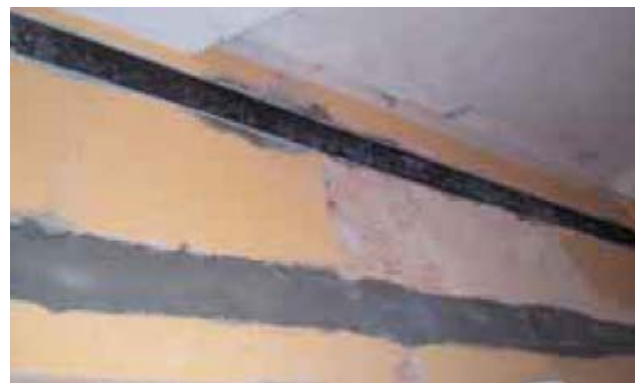
10) *Irrigidimento delle pareti della canonica sotto il campanile* - La parete di appoggio del campanile risultava fessurata dall'oscillazione del campanile. Si è proceduto ad eseguire un rinforzo in grado di assorbire le trazioni mediante cucitura delle zone fessurate con strisce di tenuta in FRP spessore 0,22 mm, di larghezza 250 mm (Figura 12).

Figura 12: Intervento n° 10: adeguamento mediante strisce di C-FRP della parete della canonica soggetta a trazione per effetto dell'oscillazione delle campane.

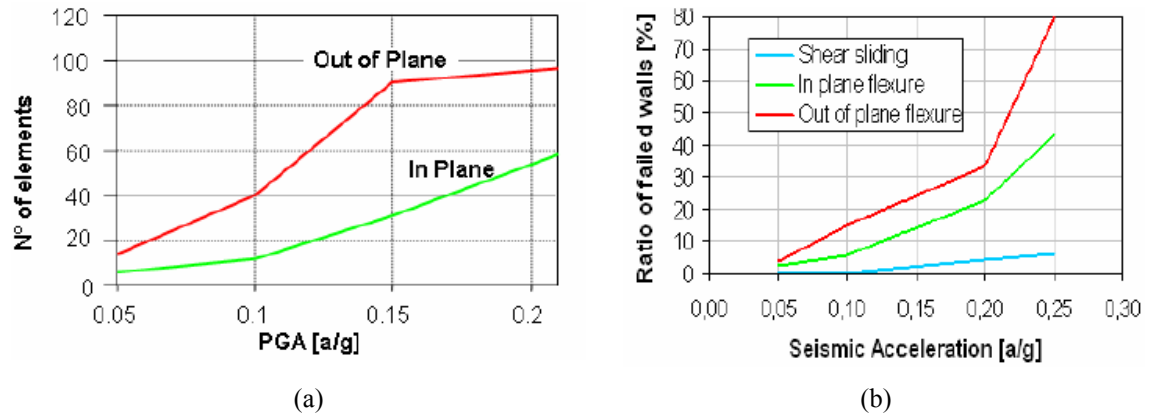
In questo contesto, si è reso necessario su tali strutture un attento controllo dei meccanismi locali al variare del valore della PGA. Le verifiche sono state eseguite adottando i seguenti valori di accelerazione di picco: 0.05g, 0.10g, 0.15g, 0.20g e 0.25 g. Nella Scuola Mordani, le pareti più snelle non connesse appropriatamente ai diaframmi orizzontali sono risultate non sicure già per un'azione sismica fuori dal piano pari a 0.025g. Per un valore di PGA pari a 0.15g quasi tutti gli elementi non sono risultati verificati al collasso per ribaltamento fuori piano, come mostrato in Figura 13a. La situazione nel caso del Complesso di S. Domenico è apparsa altrettanto critica, come si può osservare in Figura 13b.

Figura 13: Quantità di elementi murari non verificati per un assegnato valore di PGA, per i casi studio della Scuola Mordani (a) e del Complesso di S. Domenico (b).

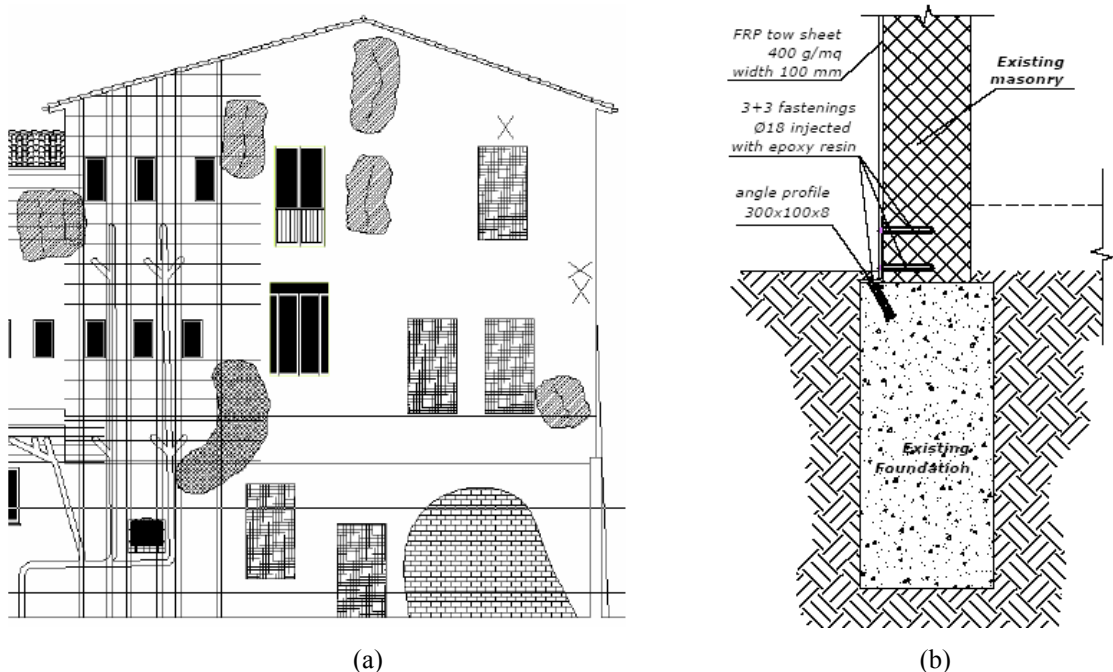
Entrambi gli edifici, oltre a presentare caratteri comuni come l'irregolarità, l'eterogeneità e la complessità, erano caratterizzati da una spiccata vulnerabilità delle pareti murarie al ribaltamento fuori dal piano. Tale fattore è dovuto principalmente all'altezza dei setti, all'eccessiva distanza tra i muri ortogonali di ritegno ma soprattutto alla mancanza di un vincolo alla quota dei solai, non essendo questi sufficientemente rigidi o efficacemente connessi ai muri verticali.

Figura 14: a) Sistema di rinforzi in FRP a flessione e a taglio su una parete in muratura del Complesso di S. Domenico e b) particolare costruttivo dell'ancoraggio dei rinforzi al piede della parete.

Gli interventi sono stati progettati dapprima per rinforzare i muri con insufficiente resistenza flessionale nel piano, per mezzo dell'applicazione di tessuto in CFRP; in aggiunta, le pareti sono state rinforzate nei confronti del loro ribaltamento fuori dal piano e del meccanismo di taglio per mezzo di barre in FRP inserite nei giunti di malta ed inghisati per mezzo di resina epossidica ad alta resistenza; infine, sono state stilate delle mappe con gli interventi necessari su ogni parete, come mostrato in Figura 14a.

Un problema che necessita particolare cautela riguarda il meccanismo di delaminazione del rinforzo verticale alla base della parete: esso è stato affrontato eseguendo il sistema di ancoraggio presentato in Figura 14b, costituito da profili di acciaio ancorati al supporto per mezzo di connettori inghisati con resina epossidica.

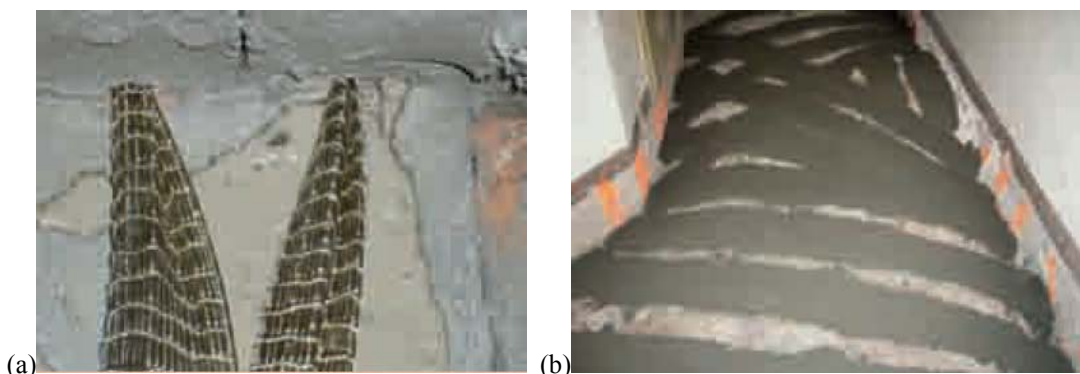
Le demolizioni dei pavimenti operate nel corso della prima fase di apertura del cantiere hanno mostrato l'esiguità delle strutture portanti del sistema dei palchi. Nella situazione precedente ai consolidamenti, l'organismo murario del teatro presentava una notevole vulnerabilità sismica, con la possibilità che nel corso di uno scuotimento sismico le volte realizzate con mattonelle di cotto disposte a pietra in foglio potessero perdere la forma geometrica e cadere per annullamento dell'effetto ad arco.

Figura 25: Posa di elementi di rinforzo SRCM (a) su volta in muratura, mediante reticoli di strisce (b).

A tale problematica si è cercato di dare risposta progettando e realizzando un sistema di rinforzo basato su di un reticolo di strisce di fili metallici unidirezionali applicati esternamente all'estradosso delle volte per mezzo di un legante idraulico (figura 15). Gli impalcati dei corridoi comprendevano le volte in muratura di circa 30 mm di spessore, un riempimento di ulteriori 10 mm in chiave e un pavimento seminato alla veneziana. La necessità di mantenere le quote di calpestio esistenti, ha limitato lo spazio disponibile agli interventi ai 10 mm di spessore superiormente alle volte in muratura. Si è pertanto optato per l'applicazione all'estradosso delle volte di compositi SRCM (“steel reinforced cement matrix”) che consentissero di ottenere il sovraccarico utile netto di 600 kg./m² pur rispettando la condizione di resistenza al fuoco R90 per le strutture portanti.

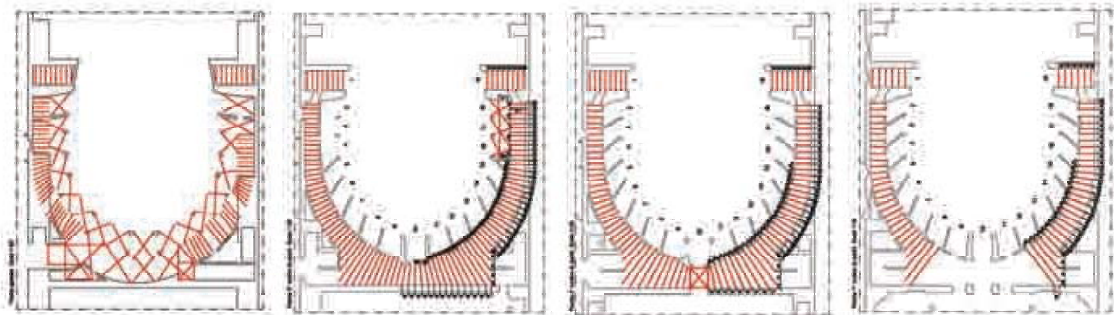
Figura 36: Piante delle griglie di rinforzo disposte ai quattro piani.

Nella Figura 16 sono illustrate le distribuzioni di strisce di rinforzo adottate per i differenti impalcati a servizio dei palchi. Si noti che, nel caso di volte a crociera, il sistema strutturale si comporta come una griglia composta di due archi incrociati, e dunque la capacità portante può essere aumentata disponendo croci di tessuti d'acciaio.

Lo schema a tirante d'estradosso è stato utilizzato per assorbire le spinte orizzontali esercitate dalle volte. In questo modo, inoltre, si è potuta garantire un'efficace connessione tra il sistema delle volte e le pareti perimetrali, impedendo di fatto l'allontanamento delle pareti stesse e la perdita di appoggio. Lo stesso schema di rinforzo è stato adottato anche per i parapetti dei palchi, utilizzando un composito di assi di legno con interposto un tessuto di fili d'acciaio per realizzare il sistema resistente alle forze orizzontali date dalla presenza del pubblico.
