## **IL PATRIMONIO ARCHITETTONICO DEL MODERNO: CONSERVAZIONE E DURABILITA' PER TORRE VELASCA**

**P. Ronca, P. Crespi, G. Franchi, A. Zichi\***

*Tale è il caso di Torre Velasca, uno dei più significativi esempi dell'eredità del Razionalismo, e ancora oggi "Land-mark" della città di Milano.*

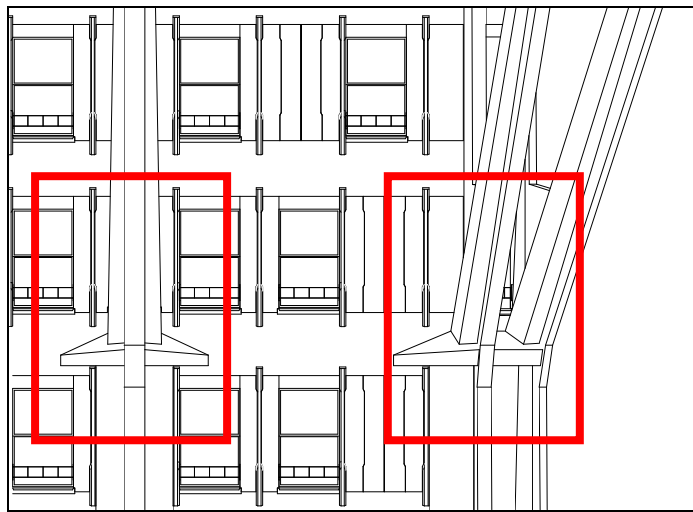
Figura 5: Individuazione dei particolari dei puntoni

Come accennato, la fase iniziale del rilievo architettonico-materico ha evidenziato alcune discrepanze rispetto all'analisi dei dati e disegni di progetto, ad esempio il taglio alla base dei pannelli del 15° piano posizionati ai fianchi dei puntoni di sostegno della parte superiore della Torre (Fig. 5).

Il taglio sembrerebbe inoltre eseguito successivamente alla prefabbricazione dei pannelli, probabilmente per permetterne un posizionamento più esatto in fase di cantiere, ma con la conseguenza di provocare, in più casi, la rottura degli spigoli o di una porzione del pannello stesso.

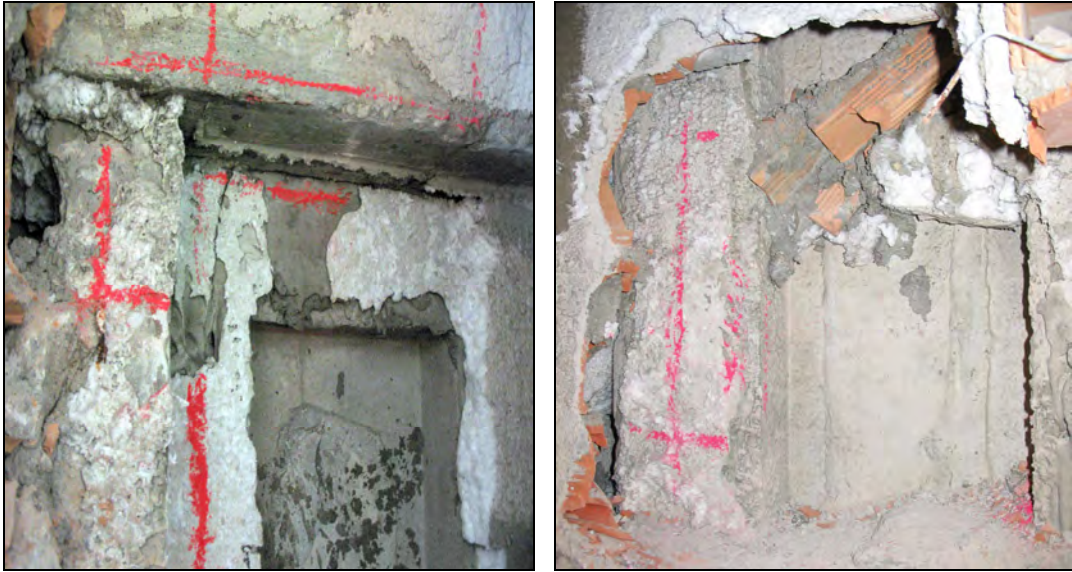
Figura 7: Rilievi delle armature evidenziate dal pacometro

Per verificare l'eventuale e ipotizzabile presenza e disposizione di ferri di armatura e l'effettivo ed efficace collegamento degli elementi di facciata, si è proceduto a un'analisi preliminare con pacometro, che ha permesso di individuare la presenza di armature, non descritte nei disegni progettuali (Figg. 6 e 7).

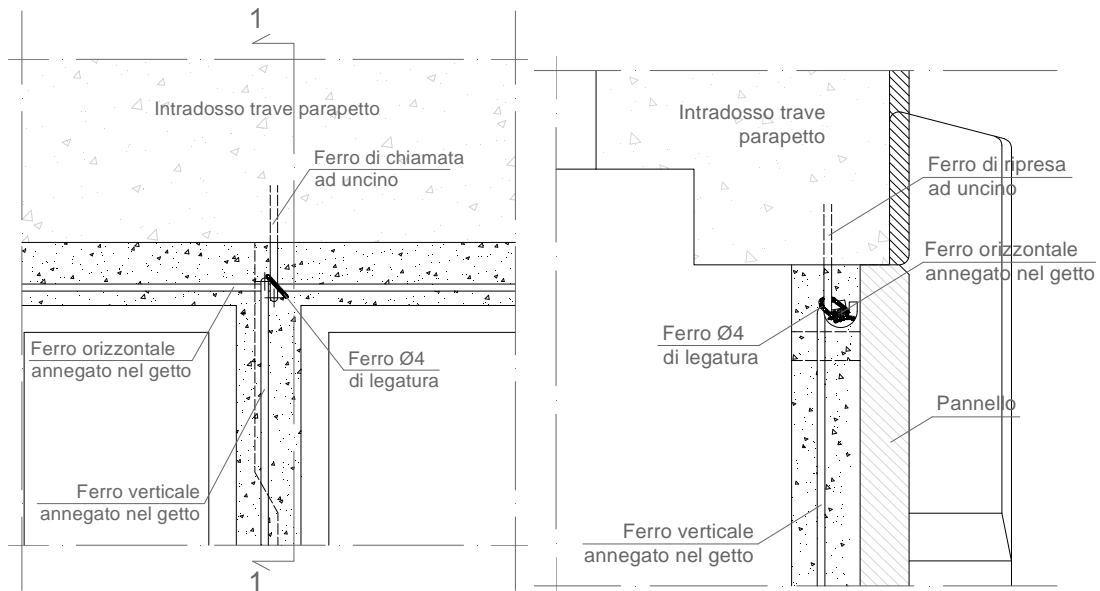
Figura 8: Ipotesi sull'armatura di ancoraggio

Le indagini e i rilievi effettuati hanno permesso di ottenere importanti informazioni, pur non riuscendo a dare una completa ed esaustiva descrizione delle modalità di ancoraggio degli elementi tipologici di facciata. I dati ricavati sono stati verificati con l'uso di piccoli carotaggi puntuali, atti a cogliere l'armatura evidenziata dalla prova con pacometro. Sono comunque indicazioni significative, che hanno permesso di creare un quadro ridotto di ipotesi sulle modalità di ancoraggio, di cui i disegni di Figura 8 mostrano alcuni particolari, nell'esempio per il nodo significativo "pannello-trave parapetto".

I ferri  $\varnothing 4$  legano insieme solo le armature orizzontali e verticali dei getti di collegamento “costruendo” una struttura secondaria legata a quella dell’edificio tramite dei ferri di ancoraggio ad uncino uscenti dalla trave portante, collegata agli elementi di facciata. L’ancoraggio del pannello avviene anche per aderenza fra la sua superficie scabra e questa struttura secondaria, mentre il ribaltamento verso l’esterno viene anche impedito a causa della presenza del getto di collegamento al di sopra della costola orizzontale, che ne vincola lo spostamento creando un incastro geometrico.

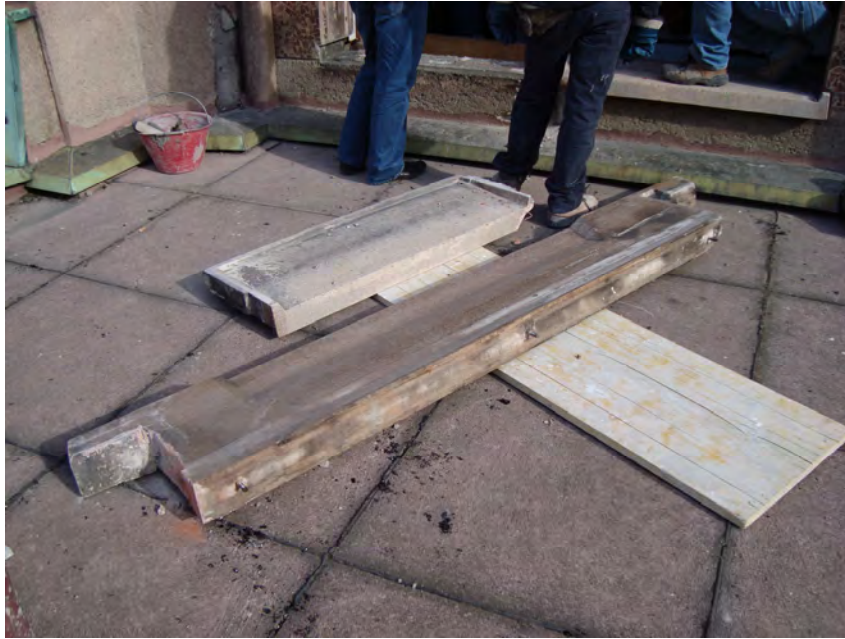
Figura 9: Pilastrino smontato per verifica sulle modalità di ancoraggio

Le ipotesi sulle modalità di ancoraggio alla struttura degli elementi di facciata hanno richiesto conferme, con l’esecuzione di opportuni smontaggi (Fig. 9).

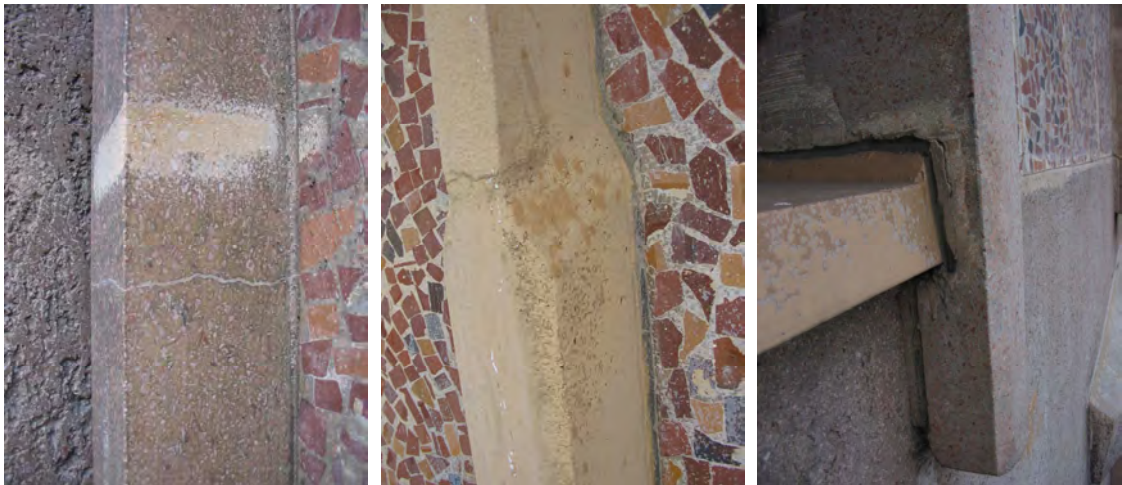
- delaminazioni tra i vari strati degli intonaci;
- distacchi di parte degli intonaci (Fig. 13);
- fessure sulle colonne, travi e tiranti (Fig. 12);
- fessure degli intonaci a "ragnatela" (Fig. 11);
- fessure sulle architravi delle finestre;
- riapertura di lesioni in corrispondenza di punti in cui sono stati fatti ripristini in passato;
- distacco di spigoli vivi (Fig. 14).

Figura 12: Fessura in corrispondenza di un'armatura in corrispondenza di un intervento precedente

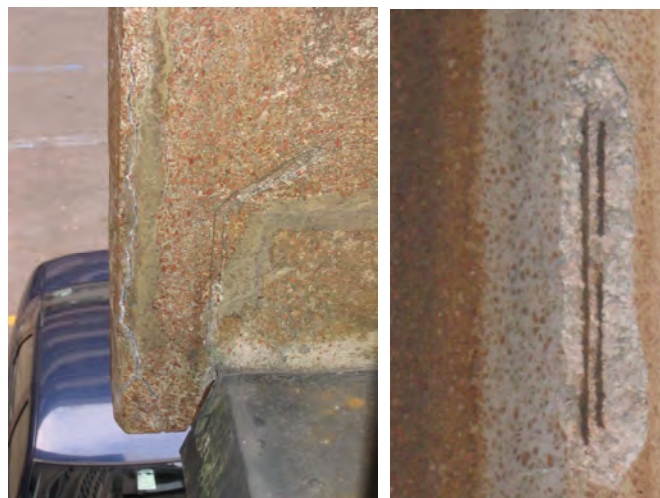
Figura 13: Lesioni e distacchi del copriferro

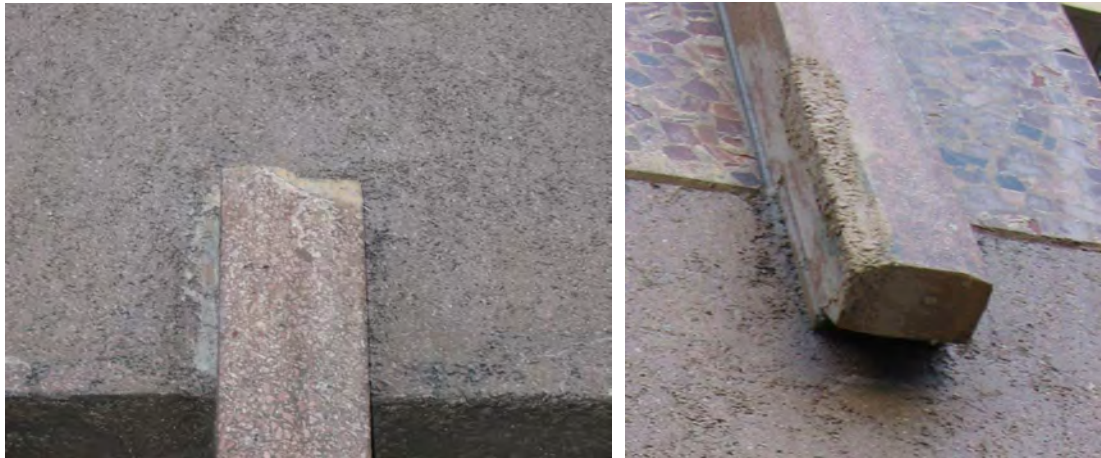
Figura 14: Distacco di spigoli vivi

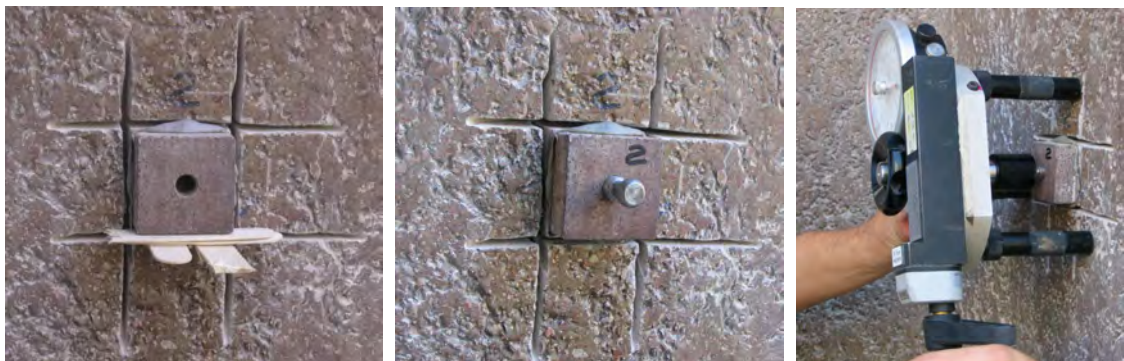
Figura 15: Fasi successive della prova di strappo in sito

Con tale obiettivo sono state fatte ulteriori indagini, attraverso “prove di strappo” [6], necessarie per ricavare i valori medi della forza di aderenza attuale intonaco - copriferro, vista la funzione fondamentale di tale doppio strato di intonaco, e di grosso spessore (Fig. 15).

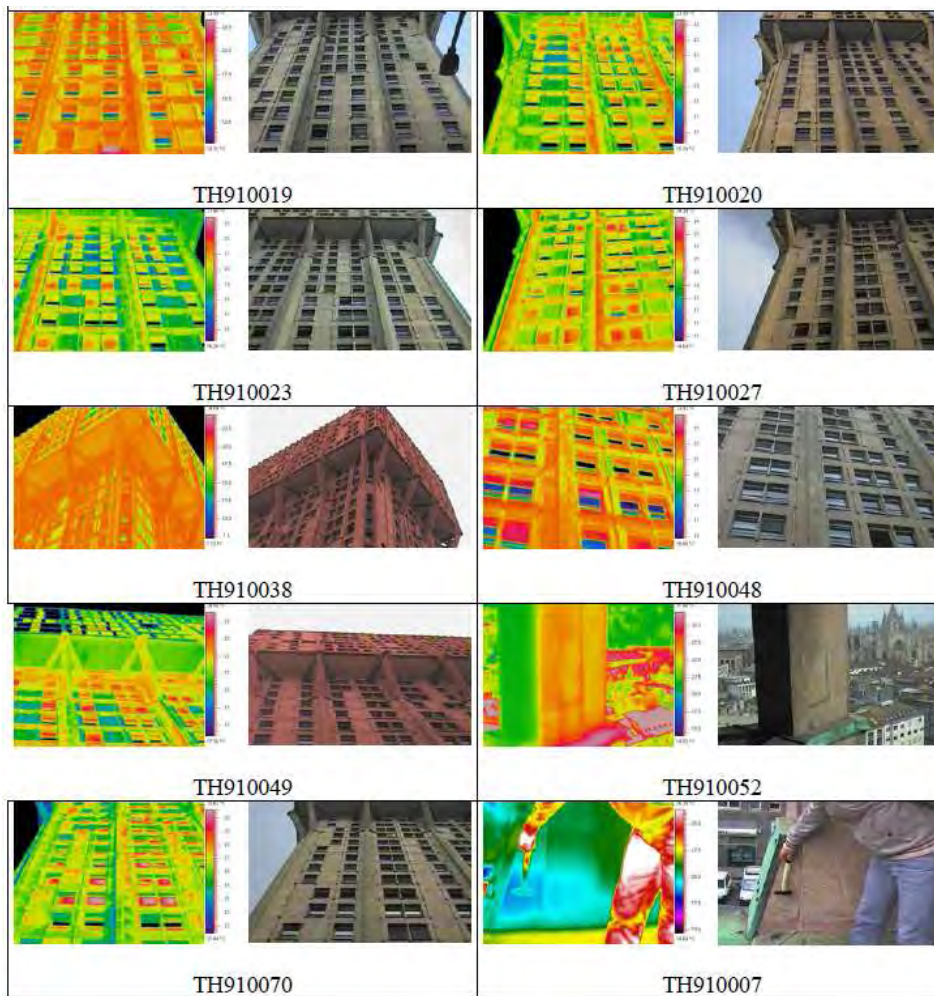
Figura 16: Rilievo termografico sulle quattro facciate

Sempre nell’ottica degli obiettivi sopra citati (completezza e precisione), è stata condotta una campagna di prove soniche e prove termografiche, avvalendosi di posizionamenti sugli edifici prospicienti la Torre, e nelle diverse ore di esposizione solare delle facciate. Nonostante difficoltà di taratura della prova, di depurazione dei dati, inficiati dalle diverse fonti riscaldanti a cui una stessa superficie può essere sottoposta, un esame complessivo della campagna termografica (Fig. 16), ha confermato un diffuso quadro a “macchia di leopardo” di distacco degli intonaci, così come si era

dedotto dalla variabilità nei valori di forza di aderenza ottenuti dalle prove di strappo [10, 11].

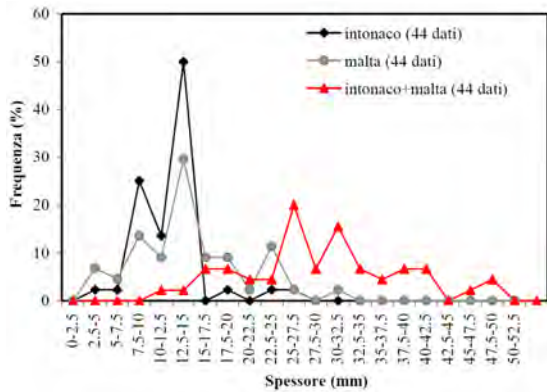
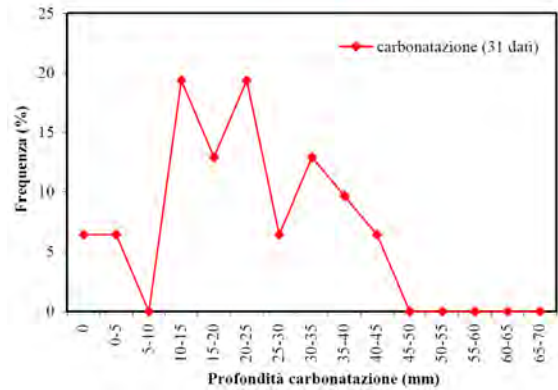
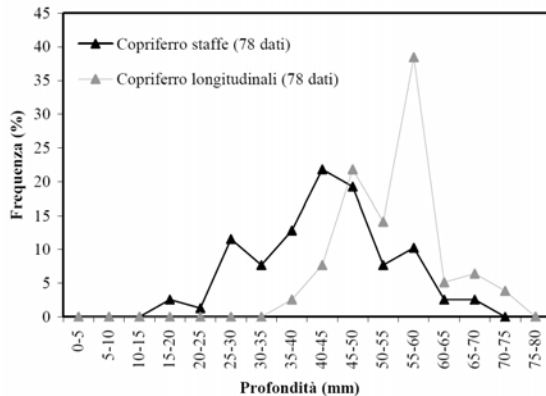
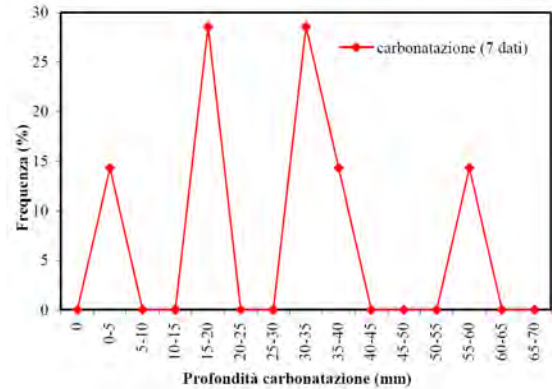
È importante sottolineare che i numerosi incontri per gli scambi delle varie conoscenze tecniche che via via si consolidavano dalle prove (e che tuttora sono ancora in corso), hanno consentito, nonostante l'estrema iniziale variabilità e dispersione di informazioni, di definire macro-caratteristiche caratterizzanti lo stato attuale dei materiali e delle strutture. Si riportano qui brevemente alcune elaborazioni, sotto forma di grafici, di risultati fra i più significativi ottenuti nel laboratorio SAMM (Figg. 17, 18, 19 e 20).

- modesta carbonatazione del calcestruzzo;
- presenza diffusa di zone con bassi spessori di copriferro;
- rischio di corrosione delle armature, in corrispondenza di fessurazione del copriferro o dove lo spessore dello stesso è basso;

- condizioni di esposizione più gravose ai piani alti, dal 18° al 25° piano (Fascia C di Fig. 3), in genere con un più elevato avanzamento della carbonatazione;

Figura 17: Analisi di frequenza dello spessore degli strati di intonaco, di malta e dell'intero rivestimento, individuati sulle carote prelevate dai pilastri

Figura 18: Analisi di frequenza della profondità di carbonatazione, misurata rispetto lo strato esterno di intonaco, sulle carote prelevate dai pilastri

Figura 19: Analisi di frequenza dello spessore di copriferro, rilevato con misuratore magnetico sulle armature longitudinali e sulle staffe dei pilastri al secondo piano, a partire dallo strato di intonaco

Figura 20: Analisi di frequenza della profondità di carbonatazione, misurata rispetto lo strato esterno di intonaco sulle carote prelevate dalle travi
