CONTROLLO SALDATURE IN SITO
STRUTTURA METALLICA SALDATA
XXXXXXXXXXXXXX

Prova n° 958/AA

27 aprile 2011

Ristrutturazione edificio in centro storico

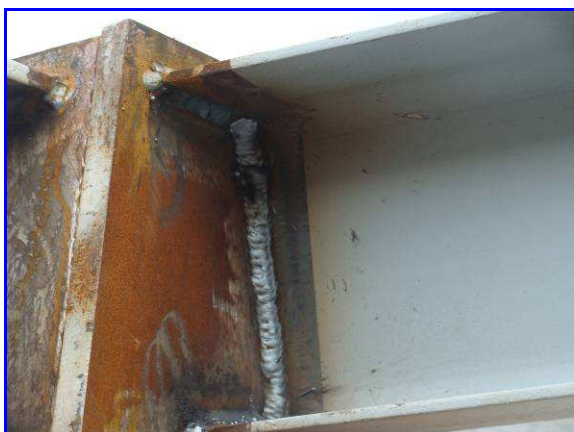
Il controllo dei nodi in copertura ha evidenziato la mancanza di penetrazione a causa di una errata o mancata preparazione dei lembi. I giunti in copertura sono quindi da considerarsi a cordone d'angolo. I giunti saldati in verticale presentano dei difetti operativi quali cordone irregolare, incisioni marginali ed eccesso di sovrametallo. Alcuni difetti sono da imputare ad una scelta errata del procedimento di saldatura per l'ambiente in cui si è andati ad operare (mancata protezione del bagno di fusione).

Cordone irregolare ed eccessivo

In copertura tutti i giunti ispezionati sono da considerarsi a cordone d'angolo e le saldature presentano alcuni difetti di carattere geometrico ed estetico (UNI EN ISO 5817), pur tuttavia non sono da considerarsi gravi. Essendo il cantiere in una zona alquanto areata, si sconsiglia l'utilizzo del procedimento di saldatura a filo continuo (MAG), privilegiando la saldatura ad elettrodo manuale (MMA del tipo basico AWS A5.1: E 7018)

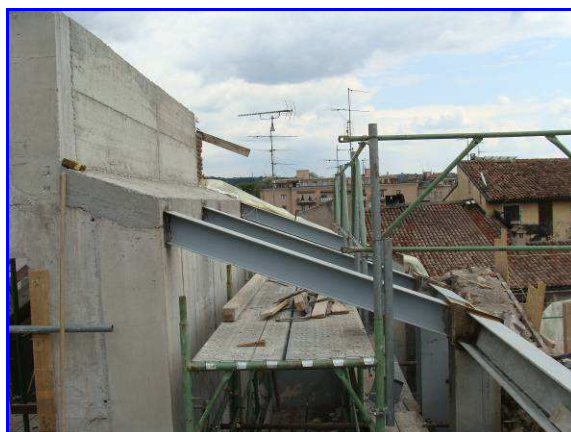
Travi con errata preparazione dei lembi

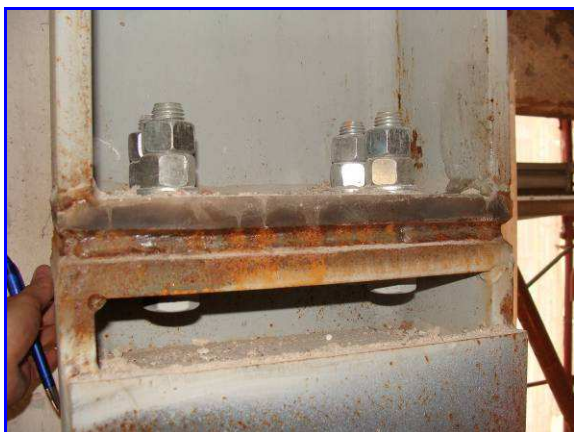
Per i giunti tra piastra e trave che andranno a comporre il collegamento tra le due colonne è stata riscontrata già visivamente l'assenza della piena penetrazione. Si nota subito che la piastra è stata appoggiata sulla trave e saldata con un cordone d'angolo interno ed uno esterno senza preparazione.

Aspetto del nodo in opera

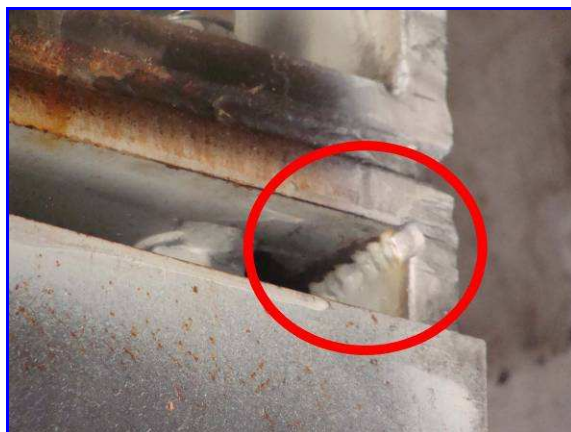
I cordoni d'angolo interni della giunzione tra piastra e trave inferiore sono irregolari e incompleti, questo difetto è stato riscontrato in quasi tutti i collegamenti colonna – colonna alla quota +10.15m.

Cordone incompleto

penetrazione anziché a cordone d'angolo. Oltre a ciò la maggior parte dei cordoni d'angolo interni delle travi inferiori sono incompleti e risultano non accettabili.

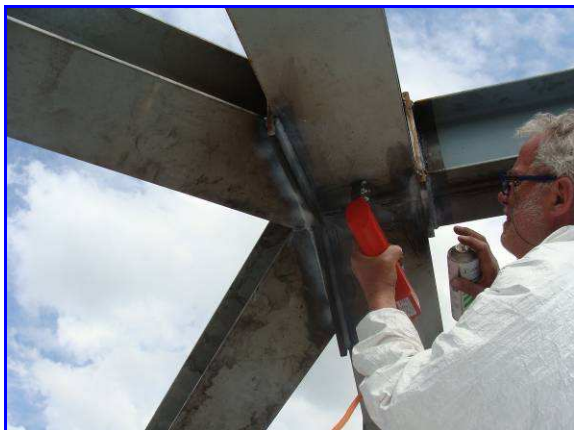
I controlli magnetoscopici dei cordoni d'angolo in copertura non hanno rilevato particolari difetti. È stato eseguito un controllo sulla piastra del colmo, che ha evidenziato la mancanza di piena penetrazione. Anche questa piastra, che si vede nella figura sottostante a destra, va considerata saldata a cordone d'angolo.

Controllo magnetoscopico sul colmo

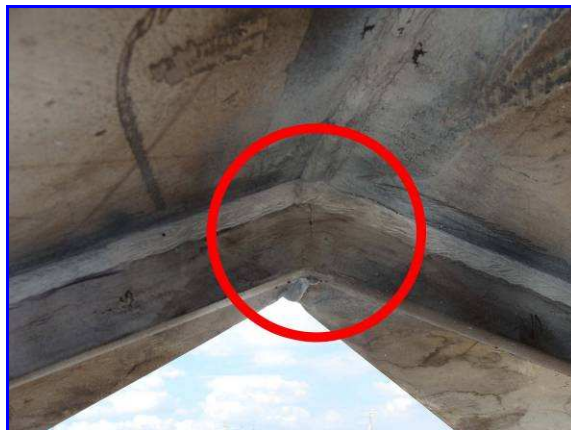
Mancanza di penetrazione nella piastra

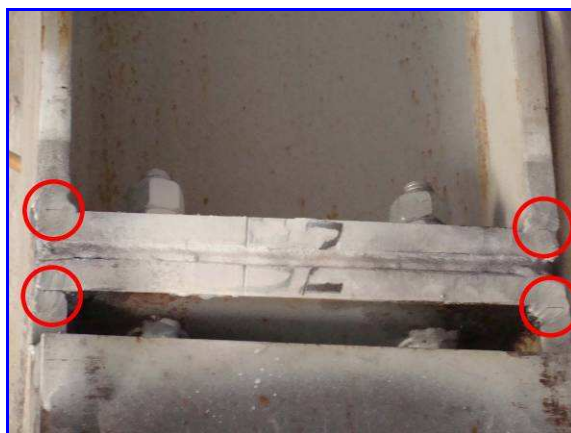
I controlli sul nodo colonna – colonna sono serviti a confermare ed evidenziare quanto già rilevato in precedenza visivamente, ovvero la mancanza di completa penetrazione.

Mancanza di penetrazione tra piastra e trave

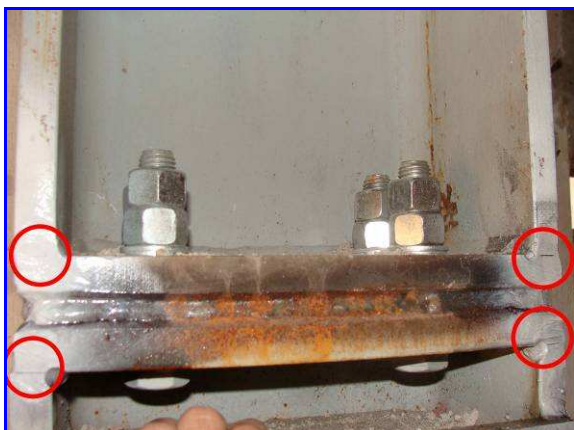
Mancanza di penetrazione tra piastra e trave

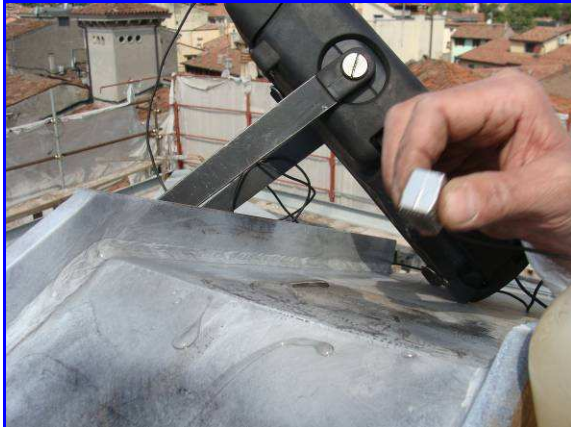
I controlli ultrasonori in questo caso possono ritenersi superflui poichè già visivamente è stata esclusa la possibile presenza di giunti a piena penetrazione. Un dubbio rimaneva sul nodo del colmo tra le due travi eseguito in stabilimento. Anche in questo caso i controlli hanno evidenziato la mancanza di penetrazione completa.

Giunzione tra le 2 travi del colmo

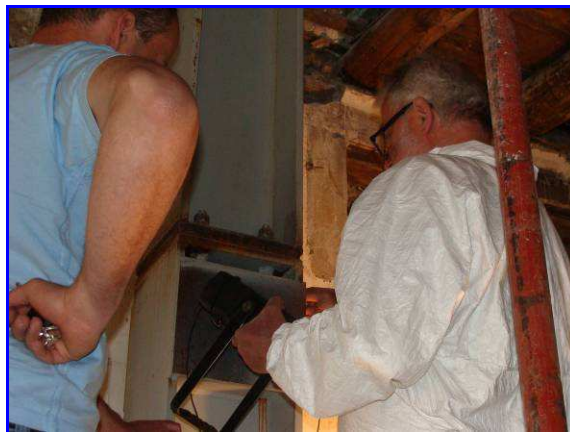
La stessa cosa vale per i giunti tra le piastre e le travi che compongono le colonne, dove comunque è stato eseguito un controllo.

Controllo sul giunto trave - piastra

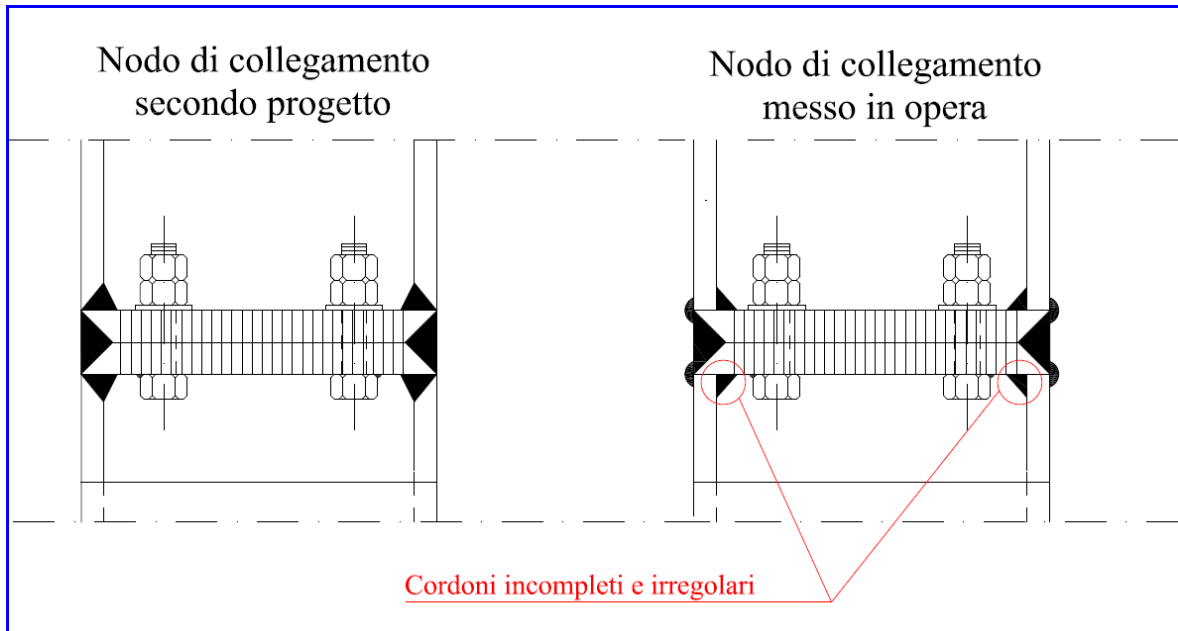
Problemi più gravi si hanno invece nella giunzione tra piastra e trave nel collegamento colonna – colonna che da disegni progettuali prevede espressamente giunti a piena

Differenze riscontrate tra il collegamento da progetto e quello in opera
