Consolidamento con materiali compositi fibrorinforzati di strutture in calcestruzzo difettose o deteriorate

Andrea Benedetti ⁽¹⁾, Riccardo Di Nisio ⁽²⁾, Martina Montesi ⁽²⁾, Elisa Steli ⁽²⁾

Nella nota si descrivono alcuni dei possibili difetti delle strutture in calcestruzzo armato derivanti da cattiva esecuzione o da fenomeni accidentali quali urti o incendi. Tali difetti in generale incidono pesantemente sulla durabilità delle costruzioni e necessitano di accurata valutazione e cura nella rimozione. Le possibilità offerte dai nuovi materiali cementizi e dalle tecniche di rinforzo basate sull'impiego di materiali compositi consentono una efficace soluzione dei problemi indicati. La presentazione di alcuni esempi consente di chiarire la pratica applicazione delle tecnologie illustrate.

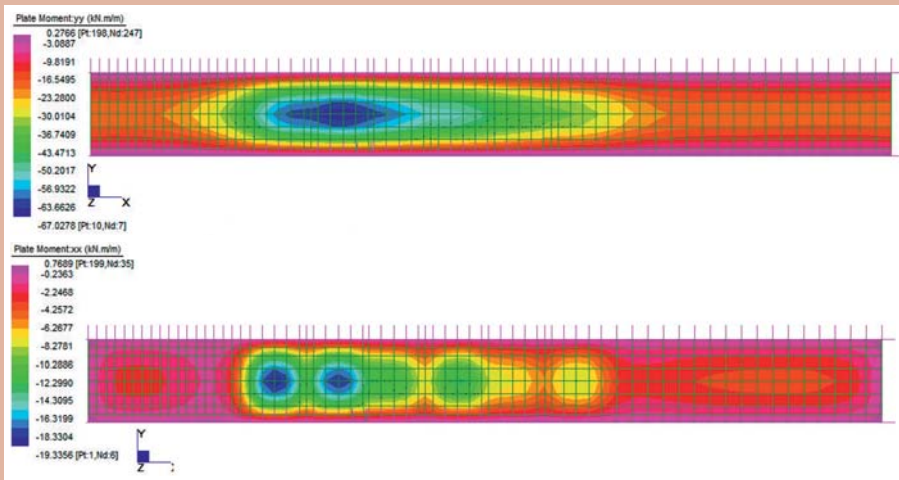
Nelle figure 13.a e 13.b i risultati delle due assunzioni possono essere confrontati; come si può notare la riduzione più forte si ha per il momento allineato con l'asse della soletta, per il quale considerare la diffusione del carico corrisponde a ridurre alla metà il momento di progetto.

13b - Momenti in direzione x ed y nel caso di diffusione del carico.

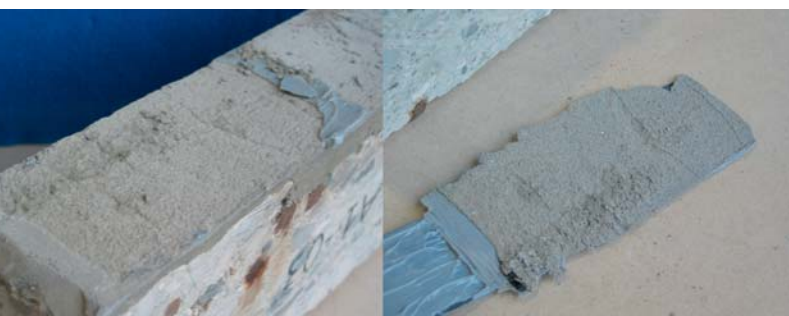
16 - Delaminazione del campione nell'interfaccia tra nuovo copriferro e rinforzo esterno (Aprile, 2007).

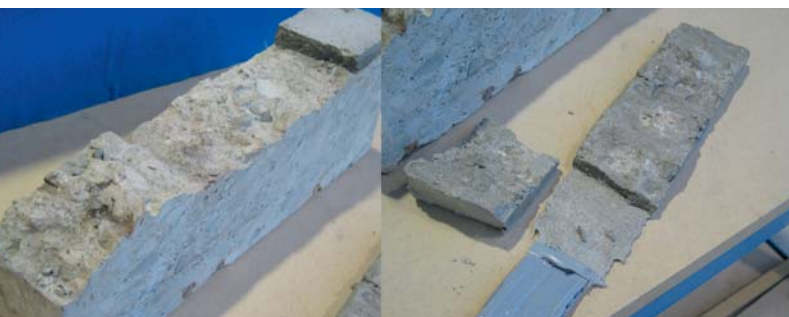
17 - Delaminazione del campione nell'interfaccia tra vecchio calcestruzzo e nuovo copriferro (Aprile, 2007).
