SEMINARIO SUL TEMA  
“EVOLUZIONE NELLA SPERIMENTAZIONE  
PER LE COSTRUZIONI”

Prof. Angelo Di Tommaso – Università ALMA MATER di Bologna  
*“Sopravvivenza di torri e campanili in ambiente sismico”*

## SOPRAVVIVENZA DI TORRI E CAMPANILI IN AMBIENTE SISMICO

Angelo DI TOMMASO\* - Susanna CASACCI \*

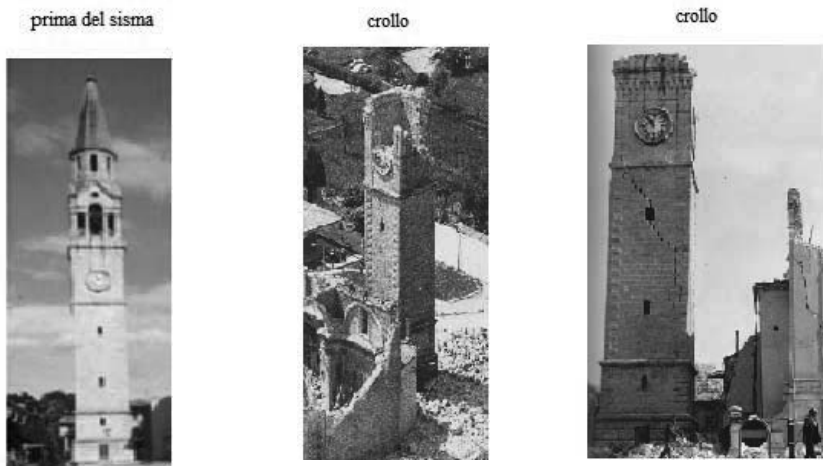
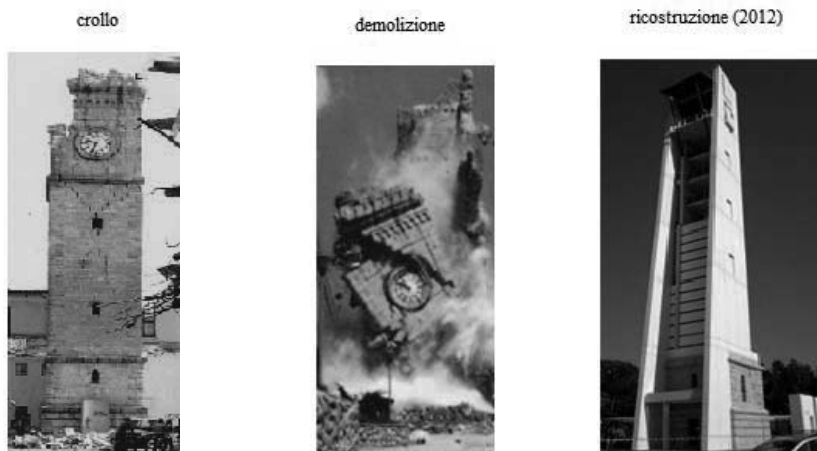
In seguito al sisma del Friuli nel 1976 si è verificato il crollo della cella campanaria, del tamburo e della guglia. Interessante è il meccanismo di collasso: infatti, si è verificato uno spostamento verso l'esterno della parte superiore della torre, a seguito di rotazioni intorno a cerniere cilindriche ad asse orizzontale (meccanismo 1), con la formazione e crollo di grandi blocchi di muratura (meccanismo labile). Successivamente è stato demolito e ricostruito ex novo con forme e tecnologie diverse.

Figura 3: Campanile di Majano (UD): crollo, demolizione e successiva ricostruzione [2]

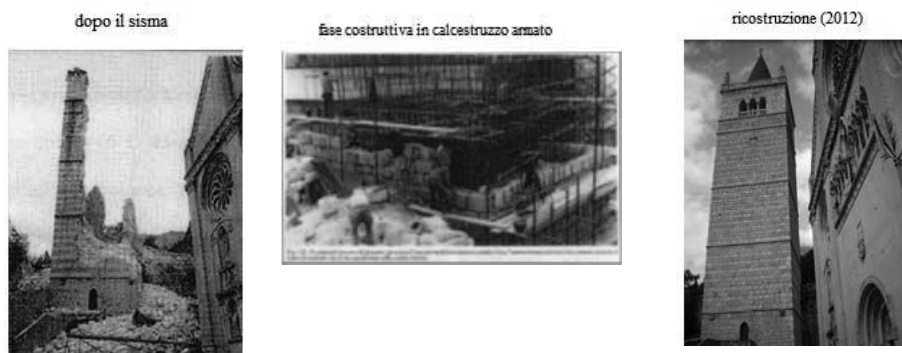
Diverso invece è il caso della torre campanaria di Gemona del Friuli (UD) (fig. 4). Infatti, in seguito al sisma del 1976, è crollato interamente tranne un muro (meccanismo 4), venne in seguito abbattuto anche l'ultimo muro e ricostruito in calcestruzzo armato con le pietre incastonate con apparenza simile al primitivo.

Figura 4: Campanile di Gemona (UD): crollo e successiva ricostruzione

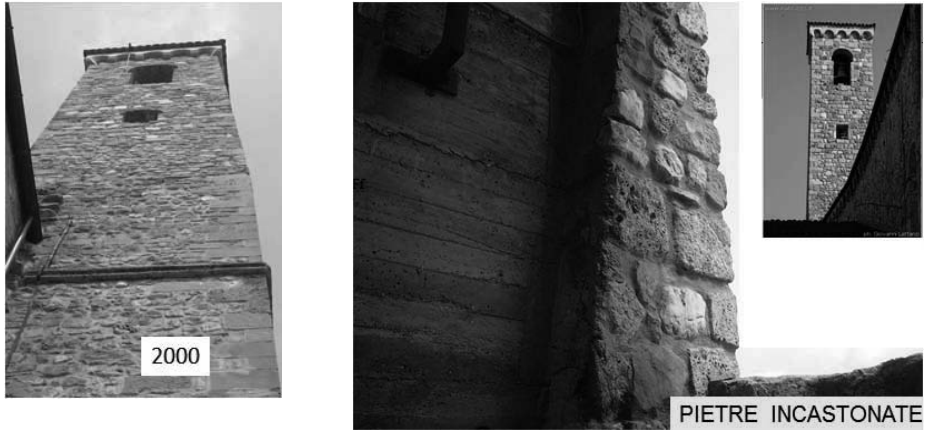
Un caso analogo al campanile di Gemona si ha per il Campanile di S. Francesco in Campli (TE) in Abruzzo (fig. 5). In seguito al sisma dell'Aquila nell'Aprile 2009 il campanile, pur distante dall'epicentro, ha vibrato notevolmente e, in seguito, osservando la muratura fu evidente che non riportava lesioni visibili. In realtà si è scoperto che negli anni precedenti al terremoto la torre campanaria aveva ricevuto un esteso rafforzamento in calcestruzzo armato all'interno e finta muratura all'esterno.

Questo tipo di soluzione era largamente impiegata negli anni '80-'90 ma attualmente non è più accettata dalla critica per il forte distacco dalla situazione originale e il falso tecnologico, sebbene strutturalmente risponda bene alla domanda sismica.

Figura 5: Campanile di San Francesco in Campli (TE): calcestruzzo armato interno con finta muratura esterna.

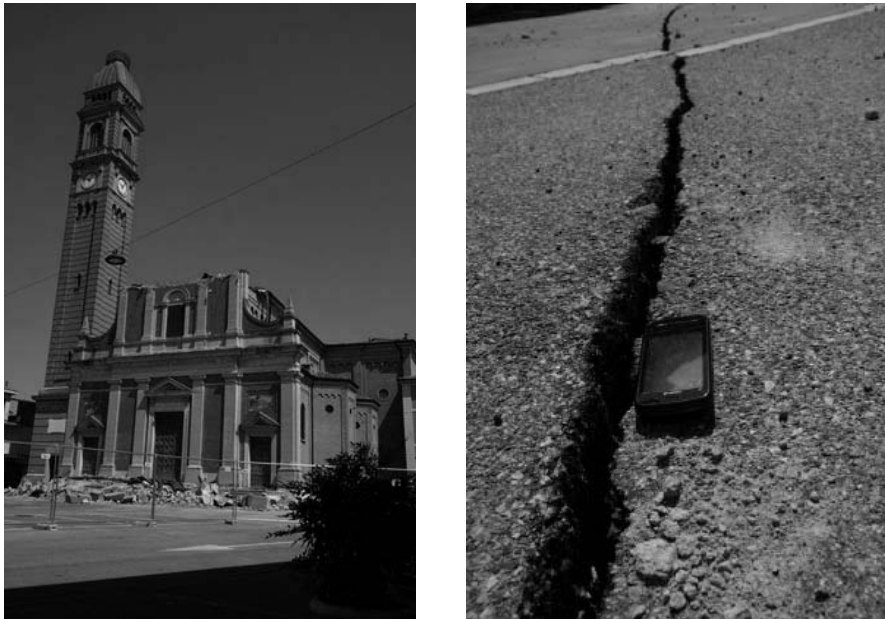
Un esempio di torre campanaria isolata con ottima capacità sismica è rappresentata dal campanile di Mirabello (MO) (fig. 6). In seguito al terremoto dell'Emilia il 29 Maggio 2012, il campanile non ha riportato alcun danno se non qualche lesione nella cella campanaria [3], al contrario della chiesa di San Carlo, posta a fianco del campanile, che è stata totalmente distrutta dall'evento sismico. In questa zona è avvenuto il fenomeno della liquefazione, in particolare si sono verificate sul sagrato lesioni a terra di grandi dimensioni con la seguente fuoriuscita di sabbia bagnata.

Figura 6: Campanile di Mirabello (MO) in seguito al sisma dell'Emilia ed esempio di frattura al suolo conseguente al fenomeno della liquefazione [3]

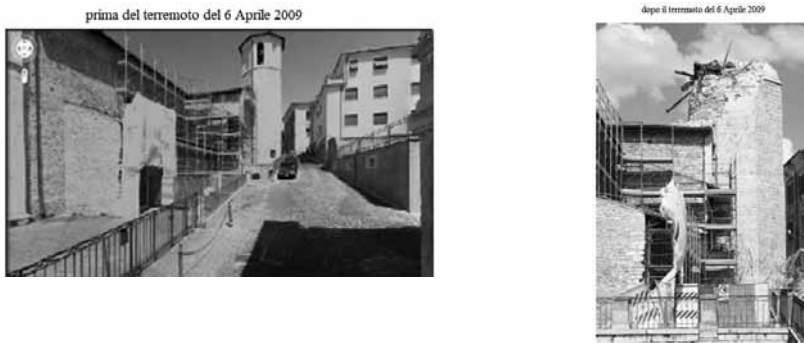
Figura 7: Campanile di San Pietro a Coppito (AQ)

Un caso rappresentativo di questo fenomeno fu il Campanile di San Pietro-Coppito (AQ) (fig. 7). Composto principalmente da muratura a sacco, muratura a conci sbazzati con paramento di limitato spessore e nucleo interno, in seguito al terremoto dell'Aquila nel 2009, la parte sommitale si è staccata ed è precipitata all'interno della adiacente chiesa. La cella campanaria, in precedenza costruita in calcestruzzo armato, è letteralmente scivolata sul piano inclinato formatosi con il cedimento del paramento esterno della muratura di pietrame a sacco del campanile. Inoltre la restante parte di struttura presenta lesioni in corrispondenza dello stacco dal corpo della chiesa e lesioni a taglio e scorrimento di foggia non molto dissimile dalla conformazione ad Y.

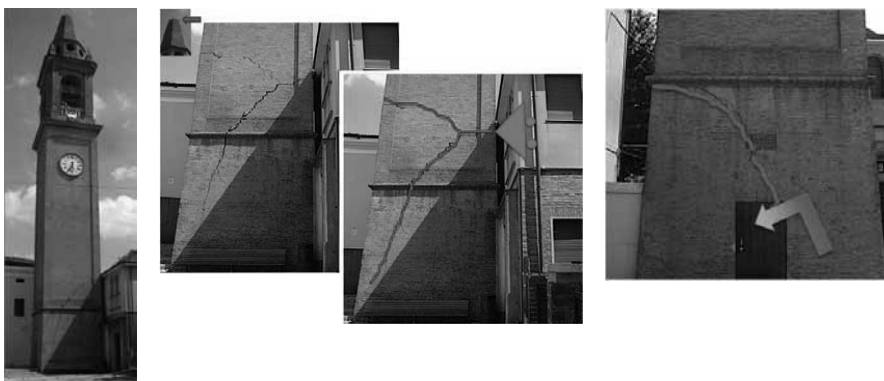
Anche il Campanile in mattoni della Chiesa di Cavezzo (MO) (fig. 8) addossato al solo tetto del vescovato, in seguito al sisma dell'Emilia del 29 Maggio 2012, ha riportato lesioni a Y nella parete frontale ortogonale alla parete di contatto e fratture inclinate deviate dalle aperture sulla parete laterale [3].

Figura 8: Campanile di Cavezzo (MO) in seguito al sisma dell'Emilia del 29 Maggio 2012

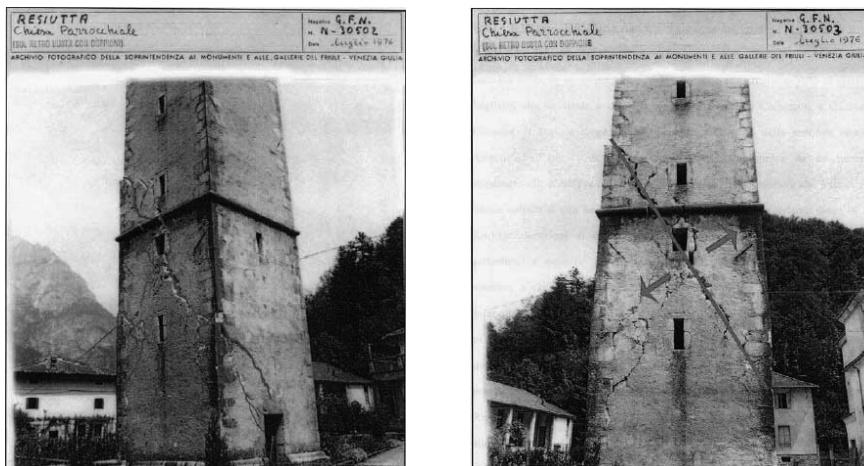
A titolo esemplificativo si riporta il Campanile in muratura di pietrame della Chiesa di S. Martino V. di Resiutta (UD) (fig. 9). Il meccanismo di ribaltamento e rotazione della torre è evidenziato sia dal fuori piombo, sia dalla lesione macroscopica; è visibile anche la presenza di meccanismi secondari di rottura a taglio [1].

Figura 9: Campanile della Chiesa di S. Martino V. di Resiutta (UD) in seguito al sisma del Friuli del 1976 [1]

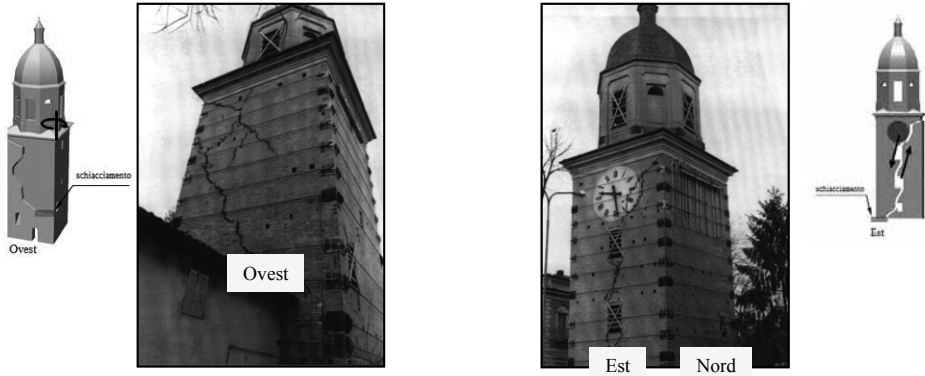
Un caso emblematico di dislocazione apparve nella torre civica con cella campanaria costruita in mattoni nel '700 sopra un torrione in muratura piena di mattoni, residuo del Castello dei Gonzaga (fig. 10) a Bagnolo (RE) [7]. Il castello fu distrutto e rimase solo la torre in muratura, quindi con tutte le caratteristiche di un campanile isolato tranne il fatto di essere massiccio. In seguito al sisma del 1996, con epicentro vicino a Bagnolo in Piano (RE), si osserva la formazione di una prima frattura inclinata con un successivo scorrimento di circa 10 cm della parte di torre sovrastante la lesione; le lesioni inoltre vennero richiamate dalle aperture quindi tendenti a deviare.

Figura 10: Torrazzo Gonzaga Bagnolo in Piano (RE) danneggiato dal sisma reggiano-modenese dell'Ottobre 1996

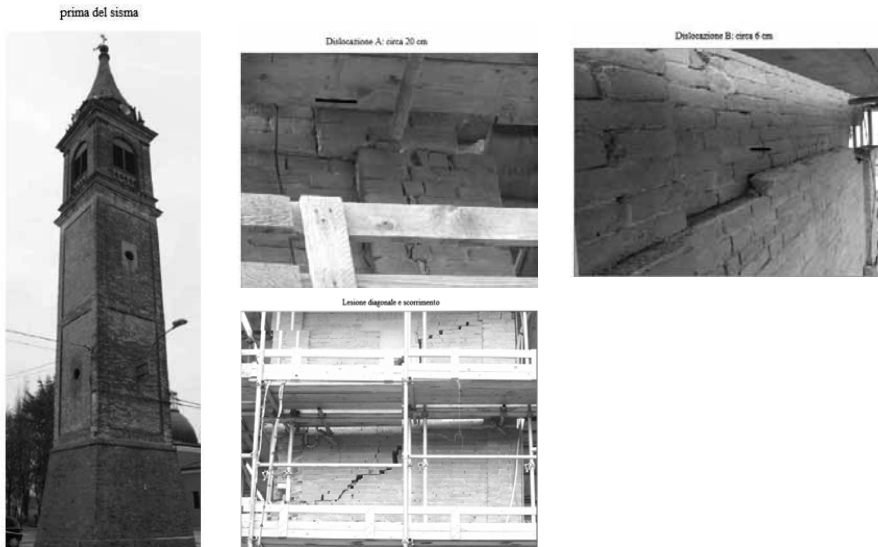
Il Campanile isolato di Reno Centese (fig. 11) in comune di Cento (FE), in muratura piena di mattoni, durante il sisma dell' Emilia del 2009, era in fase di restauro cosmetico: esso ha riportato una macrolesione inclinata con conseguente scorrimento e dislocazioni in due direzioni (in una direzione la dislocazione è dell'ordine di 20 cm), infatti la prima macro-lesione diagonale ha innescato lo scorrimento evitando la seconda lesione diagonale che avrebbe generato la classica X detta di Taglio. Il campanile è stato molto prossimo al crollo [3].

Figura 11: Campanile di Reno Centese nel comune di Cento (FE): principali lesioni subite in seguito al sisma dell'Emilia del 2012

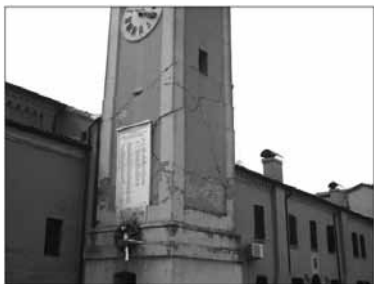
Un caso emblematico di pronto intervento è rappresentato dal campanile addossato di Casumaro a Cento (FE), costruito in muratura. In seguito al sisma dell'Emilia del 2012, ha riportato la lesione a Y lungo la parete ortogonale e adiacente alla Chiesa di San Lorenzo (facciata sud) in seguito all'urto contro la copertura di quest'ultima, e lesioni a X lungo la parete della facciata est. A seguito di ciò, sono stati realizzati puntelli al campanile con strutture reticolari a cura di imprese di fiducia del comune di Cento (fig.13).

Figura13: Facciata sud ed est del campanile di Casumaro Cento (FE) in seguito al sisma dell'Emilia del 2012 e sistema di pronto intervento a puntello

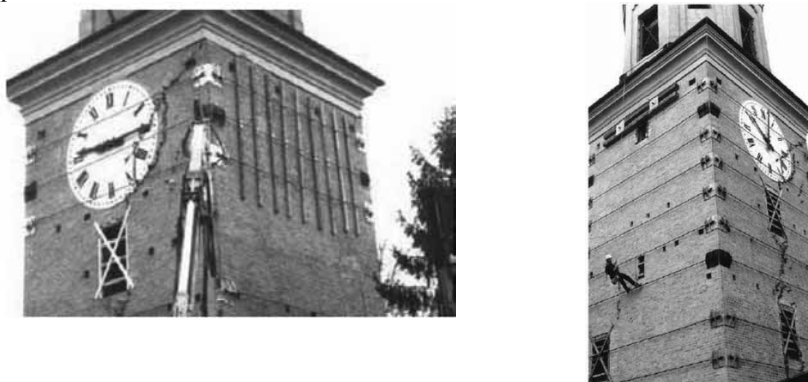
Figura 16: Cerchiate nel Torrazzo Gonzaga

Un'applicazione di cinturazione fu attuata nel Torrazzo Gonzaga (fig.16) danneggiato a seguito del sisma reggiano-modenese dell'Ottobre 1996. Sono state eseguite cerchiate con barre di acciaio ad alta resistenza e a filettatura continua ancorate con piastre d'angolo; queste ultime sono state posizionate attraverso l'impiego di piattaforme aeree. Dall'immagine sottostante, rappresentante l'intervento si può osservare che le prime piastre posizionate si sono arrugginite, le restanti no; questo fenomeno è dovuto al fatto che per le prime non c'è stato il tempo necessario per effettuare un trattamento preliminare di zincatura, per le altre la zincatura è stata possibile.

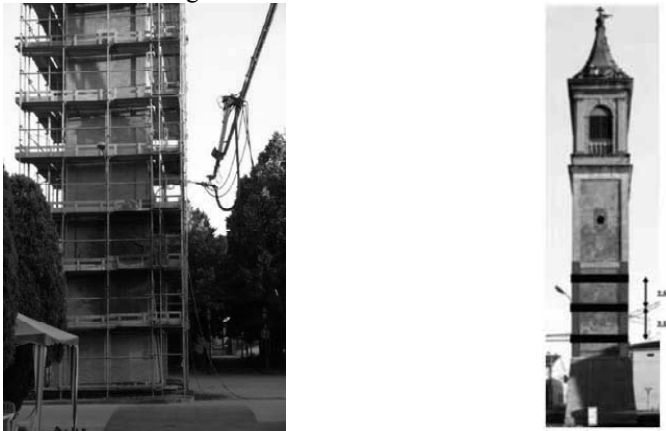
Un caso emblematico di pronto intervento è rappresentato da quello per il campanile di Reno Centese (fig.17) che è stato colpito dal sisma del 20 maggio 2012 quando erano in corso lavori di ristrutturazione, e c'era quindi un ponteggio montato. Il campanile presentava in una zona dove erano ricavate due aperture (quindi limitata) una lesione diagonale di notevole ampiezza (c.a.10 cm) estesa sulle quattro facciate, parziale espulsione di alcuni pannelli murari, inoltre la parte superiore alla lesione aveva subito una dislocazione di 20 cm (meccanismo di danno n.5). Non si evidenziavano altri danni macroscopici eccetto una sottile lesione circolare sulla guglia superiore, indice di sollecitazione flessionale.

La struttura era a rischio di imminente collasso: per questo era stata creata una “zona rossa” all’interno della quale era inibita qualsiasi attività ivi compreso l’agibilità delle abitazioni.

Figura 17: Campanile di Reno Centese: applicazione di betoncino proiettato e bendaggio con FRP

Per garantire la sicurezza delle maestranze è stata preliminarmente utilizzata una malta di cemento fibro-rinforzata applicata a spruzzo, utilizzando un’apposita lancia lunga 52 m per suturare le ampie lesioni di cui si è detto. La malta aveva un basso coefficiente di contrazione di volume, elevata resistenza meccanica a trazione e compressione nonché elevata energia di rottura. In questo modo la malta depositata, oltre a chiudere le fessure, ha creato una sorta di placcaggio con effetto di confinamento nei confronti della muratura sottostante. La tecnologia è la stessa utilizzata per stabilizzare le volte delle gallerie.

Si è successivamente proceduto a un bendaggio in direzione verticale e orizzontale con strisce a doppio strato di fibra di vetro e fibra di carbonio; in questo modo è stato possibile restituire l’area agli abitanti togliendo la zona rossa e iniziando il processo di riparazione interno in tutta sicurezza.

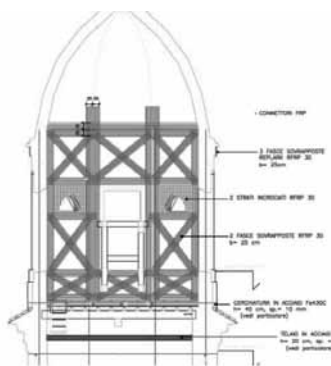
Figura 19: Intervento con materiali fibro-rinforzati nel Torrazzo Gonzaga

Il primo caso in Italia di utilizzo di materiali fibro-rinforzati è rappresentato dal già citato Torrazzo Gonzaga per il quale nel 2001 lo scrivente prof Di Tommaso, allora docente alla Università I.U.A.V. di Venezia, propose, insieme agli ingg A. D'Ambrisi e P. Foraboschi, di foderare il tamburo del Torrazzo [4] con composito in fibra di carbonio (fig.19). Questa soluzione, successivamente realizzata, avrebbe contrastato i potenziali meccanismi di collasso del tamburo del cupolotto in ulteriori crisi sismiche, avendo anche provveduto a cinturare internamente il fusto della torre con barre ad alto limite elastico [7].

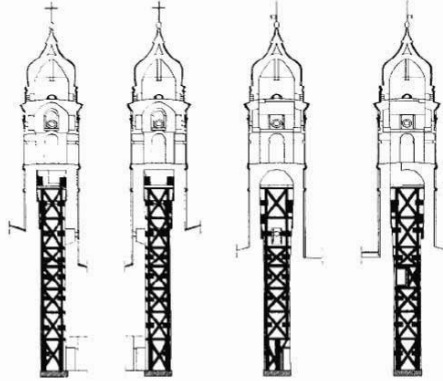
Figura 20: Campanile rinforzato con composito nella regione Marche

Un altro esempio simile è stato proposto nel 2007 dal Prof. E. Cosenza et al. dell'Università di Napoli per un campanile nella regione Marche (Italia). E' stato utilizzato il composito all'interno per favorire l'interazione tra le due strutture in quanto il campanile risulta innestato all'interno della chiesa (fig.20).

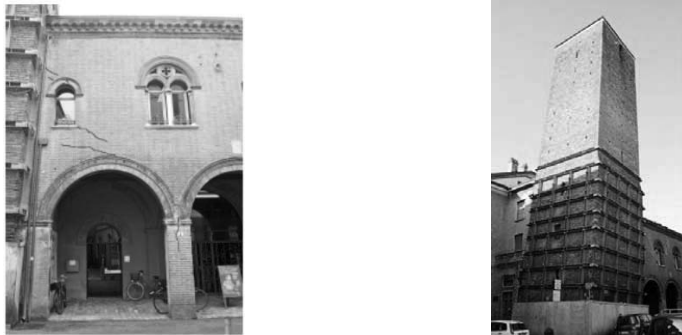
Un caso significativo di interazione di torre addossata è rappresentato dalla torre Civica di Ravenna (RA). La torre infatti risulta in adiacenza all'edificio Casa Melandri ma sulla facciata di quest'ultima sono evidenti lesioni dovute al contatto tra la copertura dell'edificio (fig.21).

Figura 21: Interazione tra la torre Civica e Casa Melandri (RA)

Gli interventi di rinforzo eseguiti in passato, dopo la demolizione di una parte superiore della torre, sono stati l'inserimento di una gabbia metallica esterna a metà altezza residua e di una fodera interna in calcestruzzo armato.

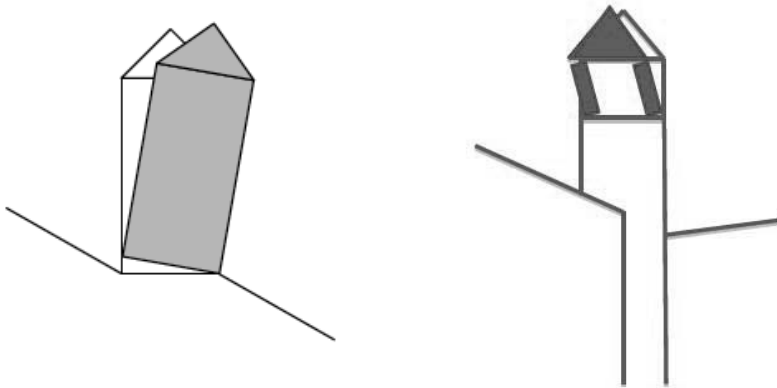
- meccanismo 1: distacco e ribaltamento di un blocco del fusto, posto alla base della parte svettante attorno ad una cerniera sul lembo della sezione di base;
- meccanismo 2: meccanismo a telaio della cella campanaria.

Figura 24: Meccanismi di collasso considerati per il campanile di San Barnaba (MO)

Successivamente è stato progettato il rinforzo per incrementare le forze di attivazione del meccanismo.

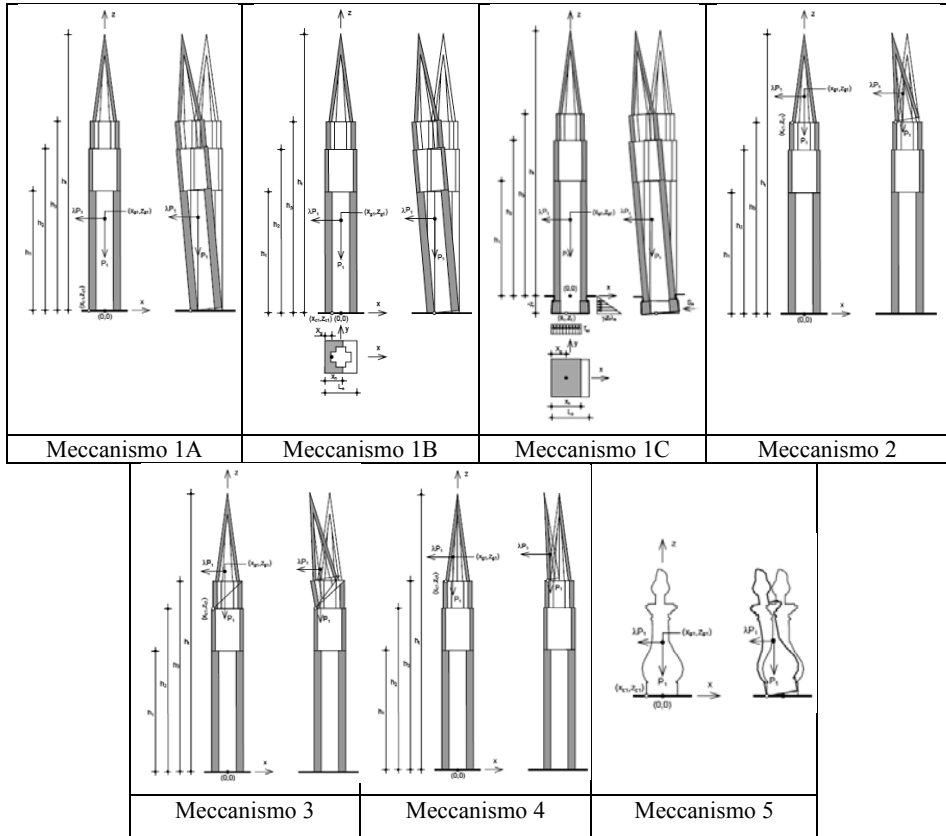
- meccanismo 3: ribaltamento della guglia e di una parte del tamburo ottagonale attorno ad una cerniera sul lembo della sezione di base del tamburo;
- meccanismo 4: ribaltamento di metà guglia attorno ad una cerniera sul lembo della sezione di base della guglia stessa;
- meccanismo 5: ribaltamento di una colonnina posta alla base della guglia attorno ad una cerniera sul lembo della sezione stessa.

Figura 27: Principali meccanismi di collasso

Avendo individuato alcune criticità nelle fessure verticali esibite dal fusto, sulla base di tutti i risultati esposti si è provveduto a cinturarlo con barre e piastre d'angolo esterne ed inoltre ad applicare un esteso "repointing" (ristilatura) con lamina di carbonio nei giunti orizzontali del paramento interno.
