**INDAGINI PULL-OFF
SU TRAVETTI DI SOLAIO RINFORZATI
PRESSO L'OSPEDALE CIVILE
DI ASIAGO (VI)**

PROVA N. 3662/VR

08 febbraio 2010

RIF.: VI-023-10 U.L.S.S. N°3 Asiago (VI)

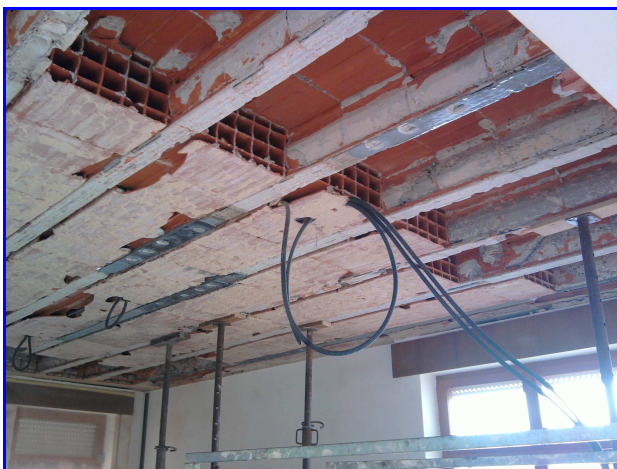
Foto 3: Intradosso dei travetti oggetto delle prove

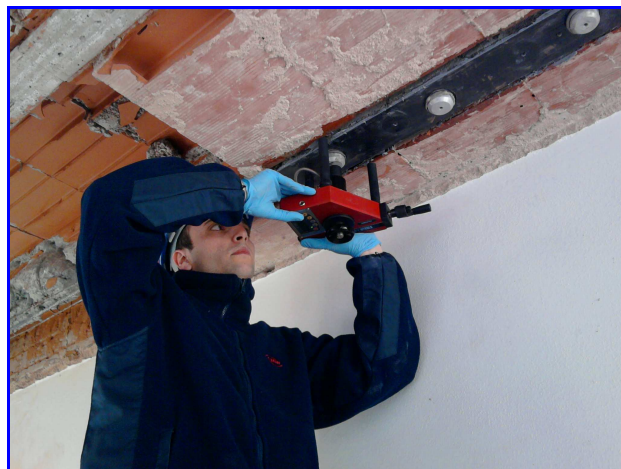
Foto 4: Fase di estrazione zona "C"

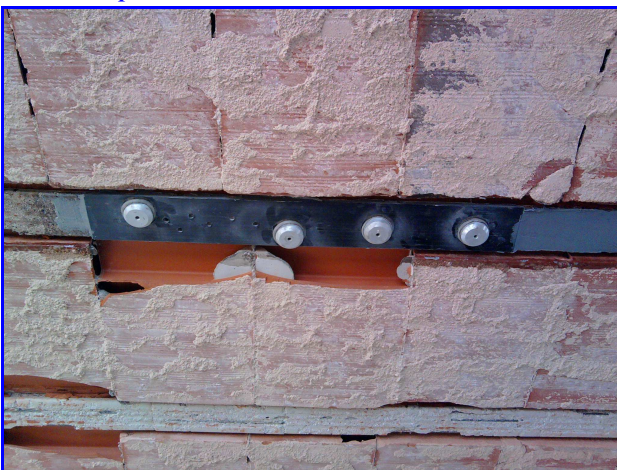
Foto 5: Fase di estrazione zona "A"

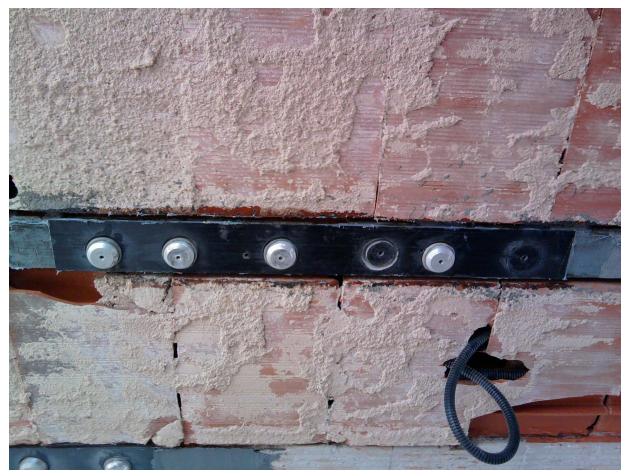
Foto 6: Provini dopo l'estrazione zona "B"

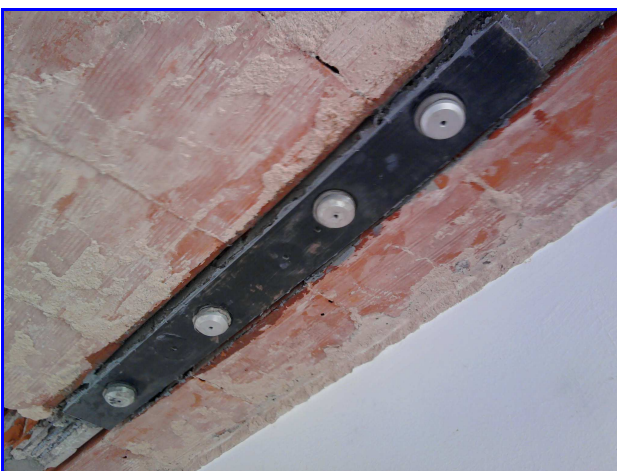
Foto 7: Intradosso del travetto zona "C"

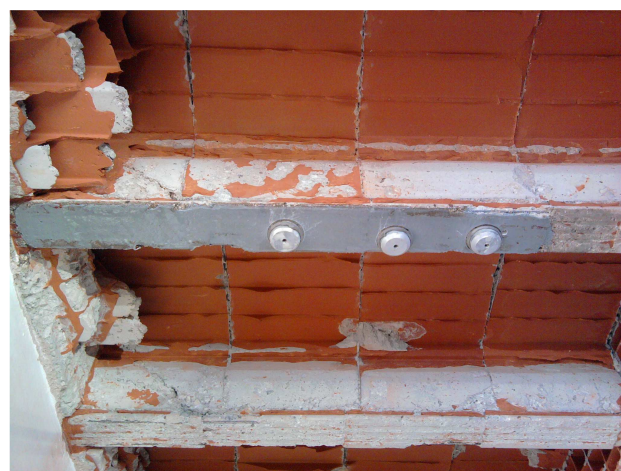
Foto 8: Intradosso del travetto zona "D"

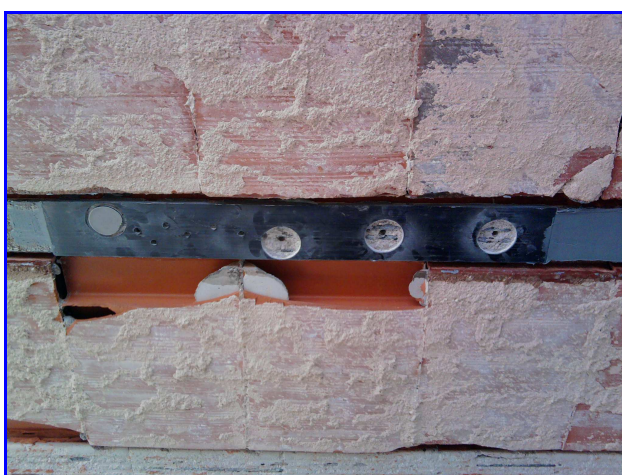
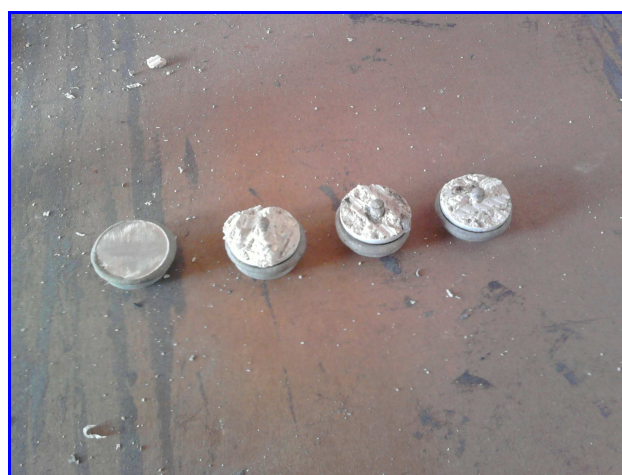
Foto 9: Intradosso del travetto indagine A

Foto 10: Tasselli indagine A

PROVA	CARICO DI ROTTURA (kN)	DIAMETRO MEDIO (mm)	TIPO DI ROTTURA	ADERENZA (MPa)
A	1	1,19	A (cls)	0,6
	2	0,93	A (cls)	0,5
	3	1,76	A (cls)	0,9
	4	1,49	Y/Z bicomp.	-

In tutte le prove eseguite si sono avute almeno tre strappi a “rottura normale” che hanno evidenziato una resistenza media di aderenza intorno a 0,8 MPa (carico di rottura $0,93 \div 2,50$ kN) in riferimento alle Linee Guida per la progettazione l’esecuzione e il Collaudo di interventi di rinforzo mediante RFP (documento approvato il 24 luglio 2009 dall’assemblea Generale del Consiglio Superiore LL PP), che prevede, per le prove a strappo normale, che l’aderenza allo strappo non sia inferiore a $0,90 \div 1,20$ MPa.

Considerando le prove singolarmente, solamente la terza e la quarta hanno avuto risultati rientranti nei limiti indicati (0,9 e 1,1 MPa rispettivamente).

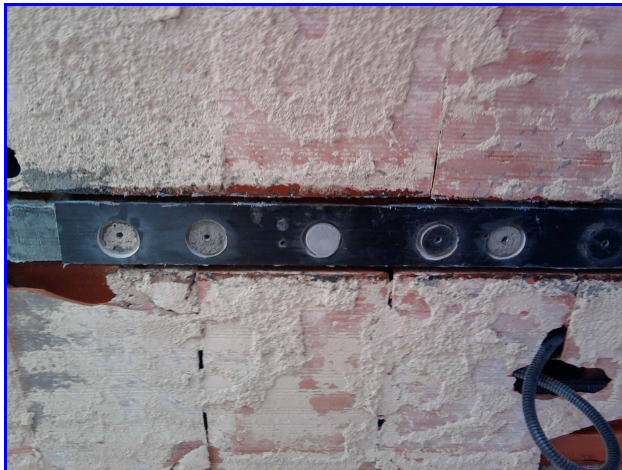
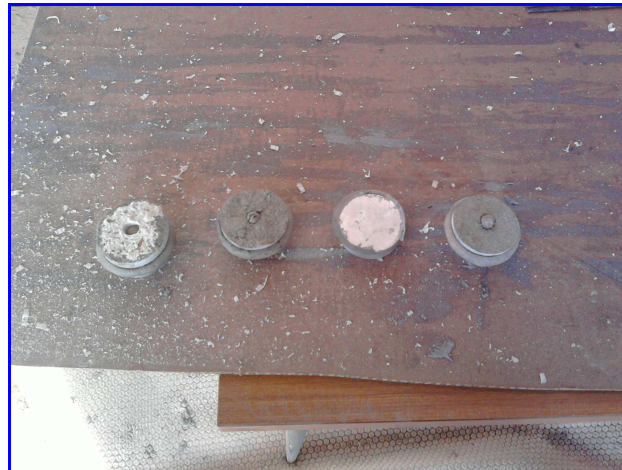
Foto 11: Intradosso del travetto indagine B

Foto 12: Tasselli indagine B

PROVA		CARICO DI ROTTURA	DIAMETRO MEDIO	TIPO DI ROTTURA	ADERENZA
		(kN)	(mm)		(MPa)
B	1	1,37	50,0	B emaco	0,7
	2	1,31	50,0	Y/Z bicomp.	-
	3	1,39	50,0	B emaco	0,7
	4	1,84	50,0	A (cls)	0,9

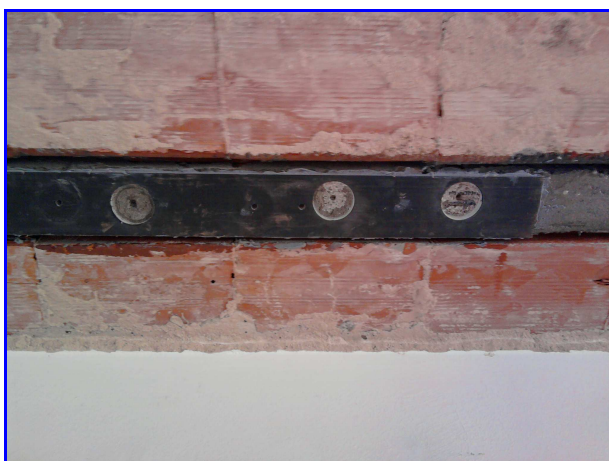
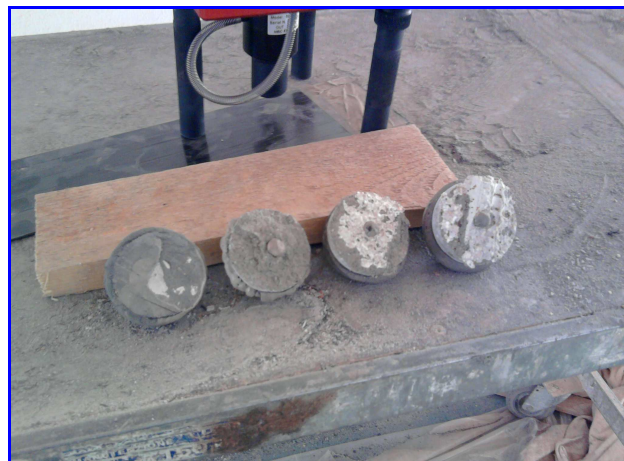
Foto 13: Intradosso del travetto indagine C

Foto 14: Tasselli indagine C

PROVA		CARICO DI ROTTURA	DIAMETRO MEDIO	TIPO DI ROTTURA	ADERENZA
		(kN)	(mm)		(MPa)
C	1	1,70	50,0	E/Y bicomp.	-
	2	1,71	50,0	B sika	0,9
	3	1,90	50,0	A (cls)	1,0
	4	1,43	50,0	A (cls)	0,7

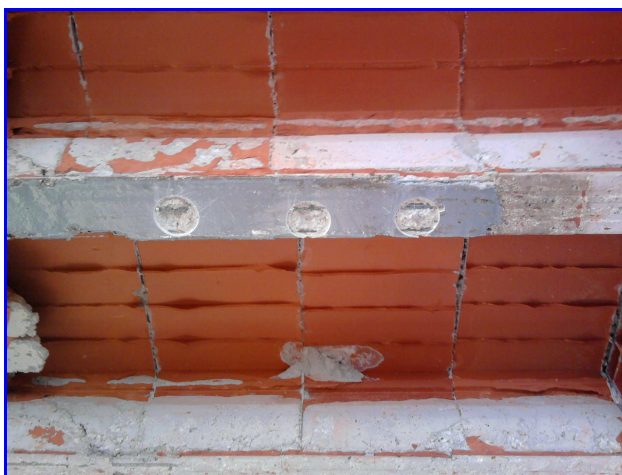
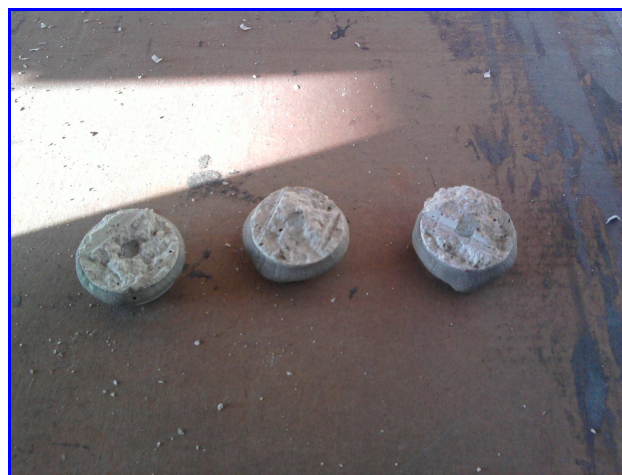
Foto 15: Intradosso del travetto indagine D

Foto 16: Tasselli indagine D

PROVA	CARICO DI ROTTURA (kN)	DIAMETRO MEDIO (mm)	TIPO DI ROTTURA	ADERENZA (MPa)
D	1	1,31	A (cls)	0,7
	2	2,39	A (cls)	1,2
	3	2,50	A (cls)	1,3
