**INDAGINI DINAMICHE SU BASAMENTO E
COMPRESSORE 3 TDS-50 P1E E P1F**
xxxxxxxxxx - xxxxxxxxxxxxxxxx

PROVE N. 241/AA

13 maggio 2004

Committente: *xxxxxxxxxxxxxxxx*

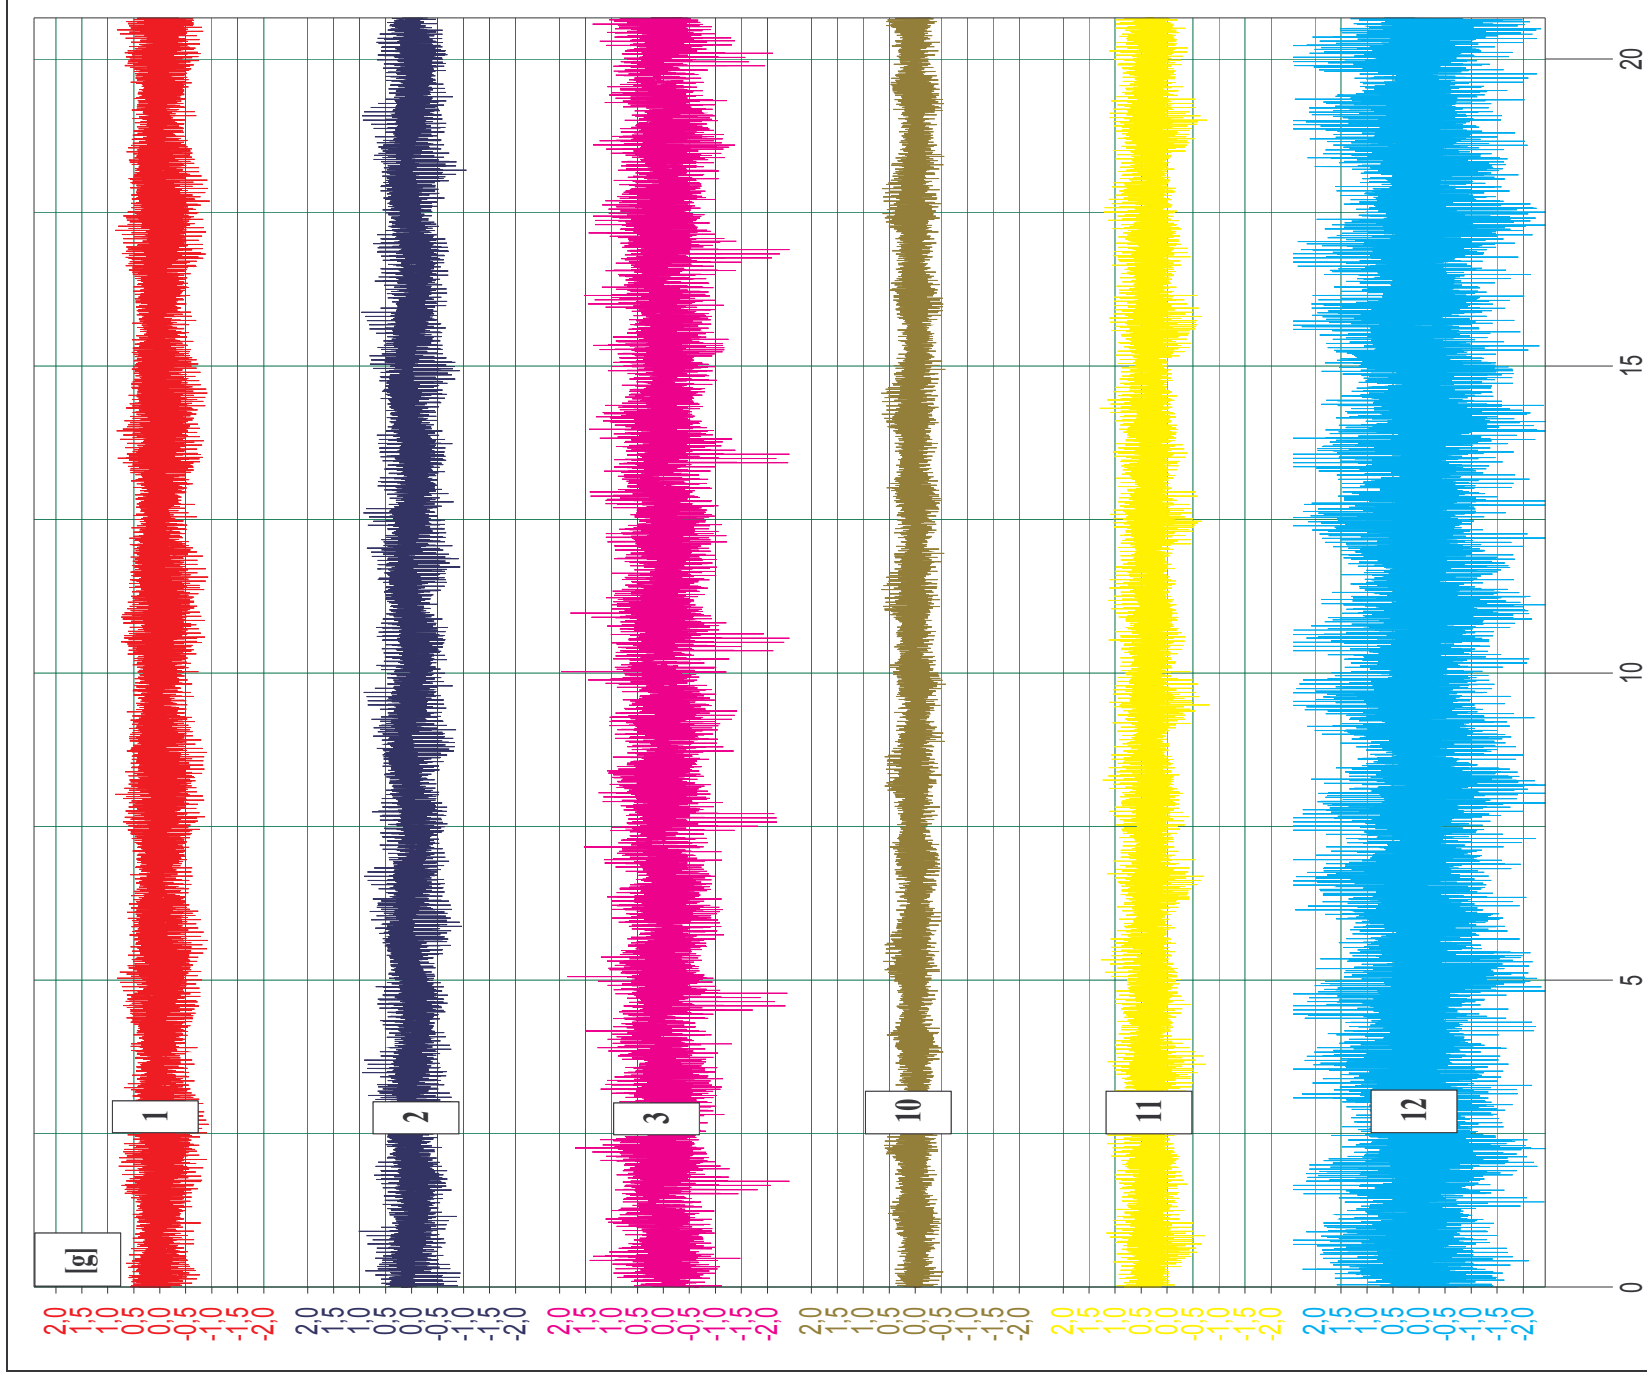
Grafico 22: vibrogramma MEMC_18

- Il grafico 22, relativo all'acquisizione MEMC_18, confrontato con il grafico 23 – MEMC_15, relativo all'acquisizione del 12 marzo 2004, precedente al riallineamento delle macchine, mostra come tale operazione abbia positivamente influito sulle sollecitazioni indotte sulle macchine (ch 1,2,3 e ch 10,11,12), evidenziando una riduzione delle ampiezze di oscillazione.

- Dallo stesso confronto si nota come in direzione verticale e longitudinale sia diminuita la frequenza delle oscillazioni cicliche, che con il tempo possono creare la rottura per fatica dei tiranti, come già evidenziato nella relazione precedente.

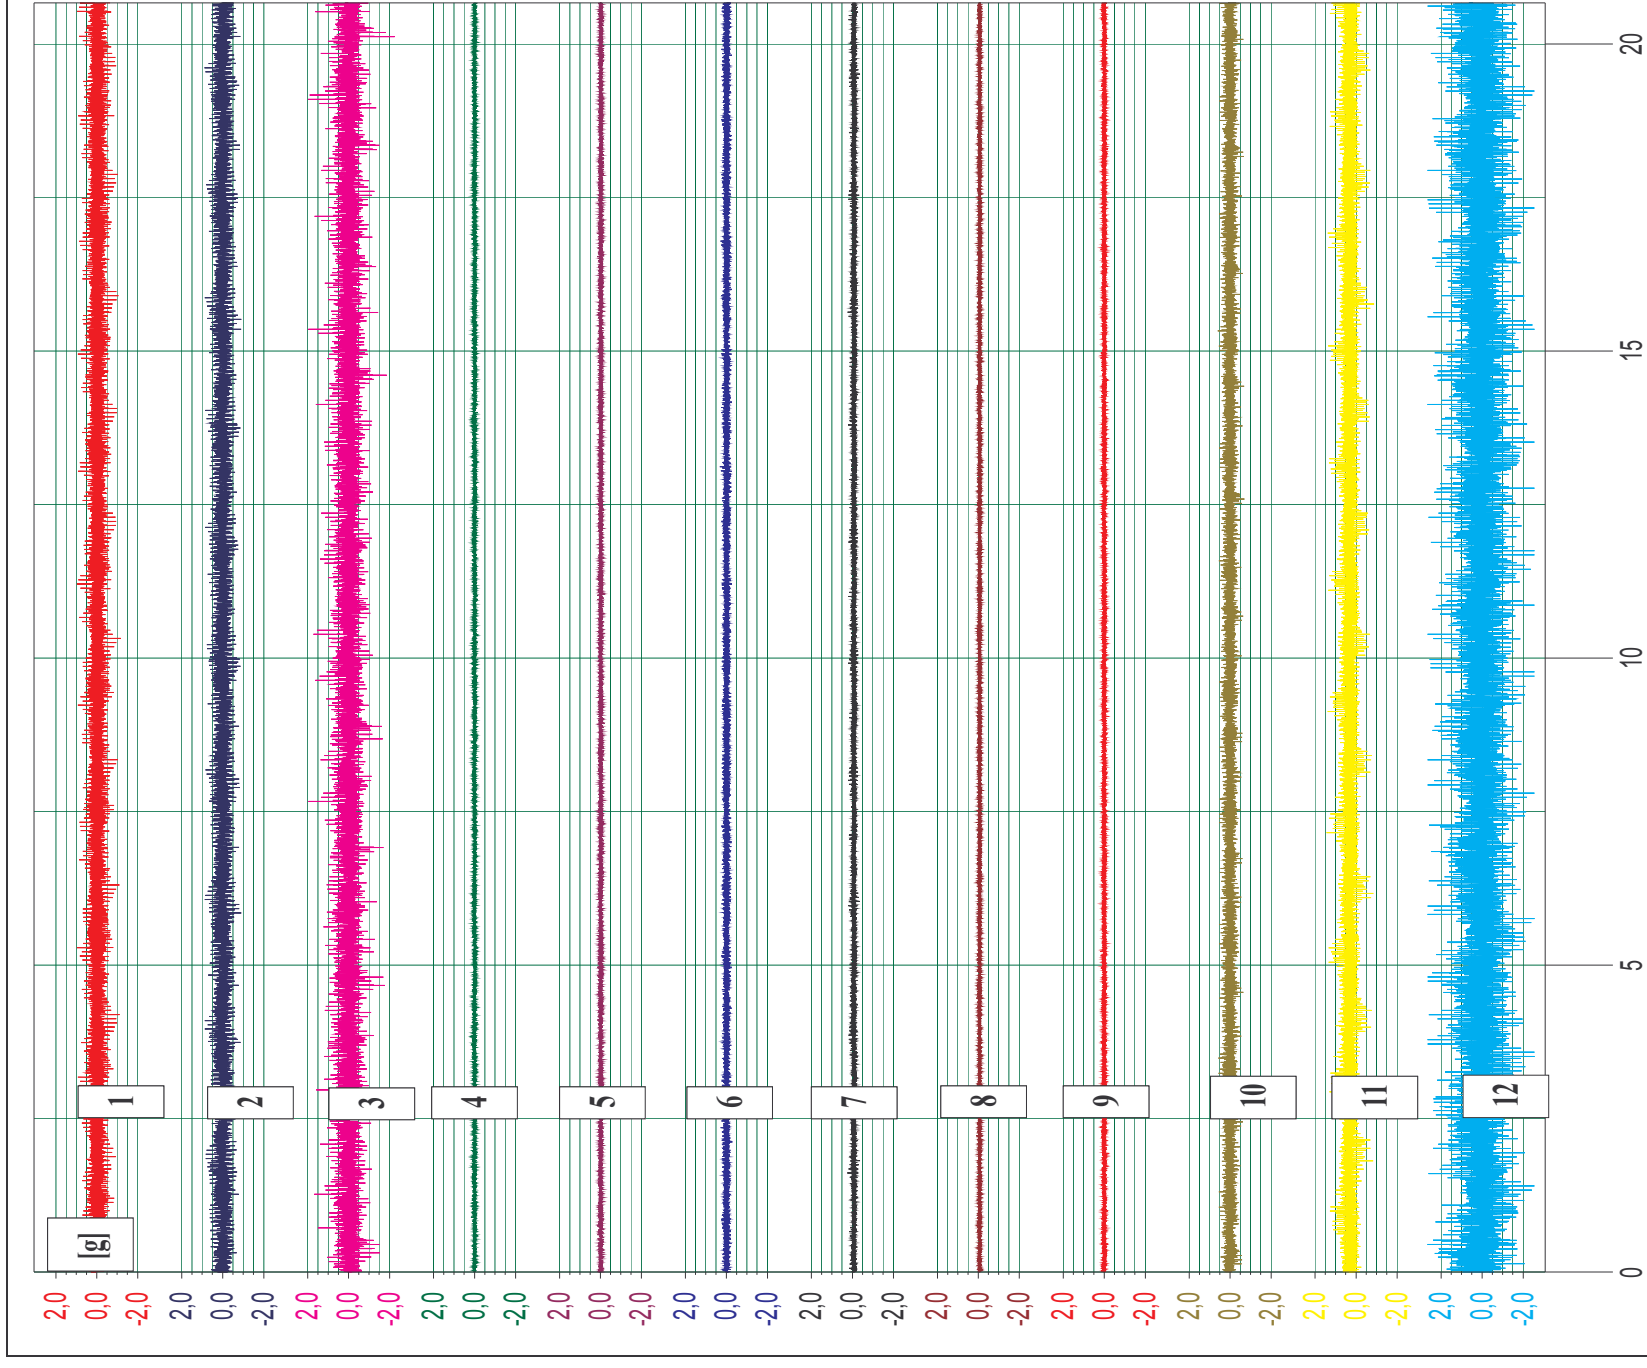
Grafico 24: vibrogramma MEMC_19

- Il successivo confronto, grafico 24 e grafico 25, prima e dopo il serraggio dei tiranti, conferma quanto anticipato nelle conclusioni della precedente relazione sulla necessità di verifica periodica della coppia di serraggio dei tiranti, registrando un leggero decremento dei valori di ampiezza, pur mantenendo gli stessi valori nel dominio delle frequenze, come si evince dai grafici 26 e 27.

Per quanto riguarda i controlli futuri, come già indicato nella relazione precedente, si consiglia una verifica del tiraggio dei dadi con frequenza mensile, per lo meno nei primi mesi, ed un'osservazione visiva e costante dell'eventuale innescarsi di fessurazioni nel basamento o disassamenti tra gli organi meccanici.

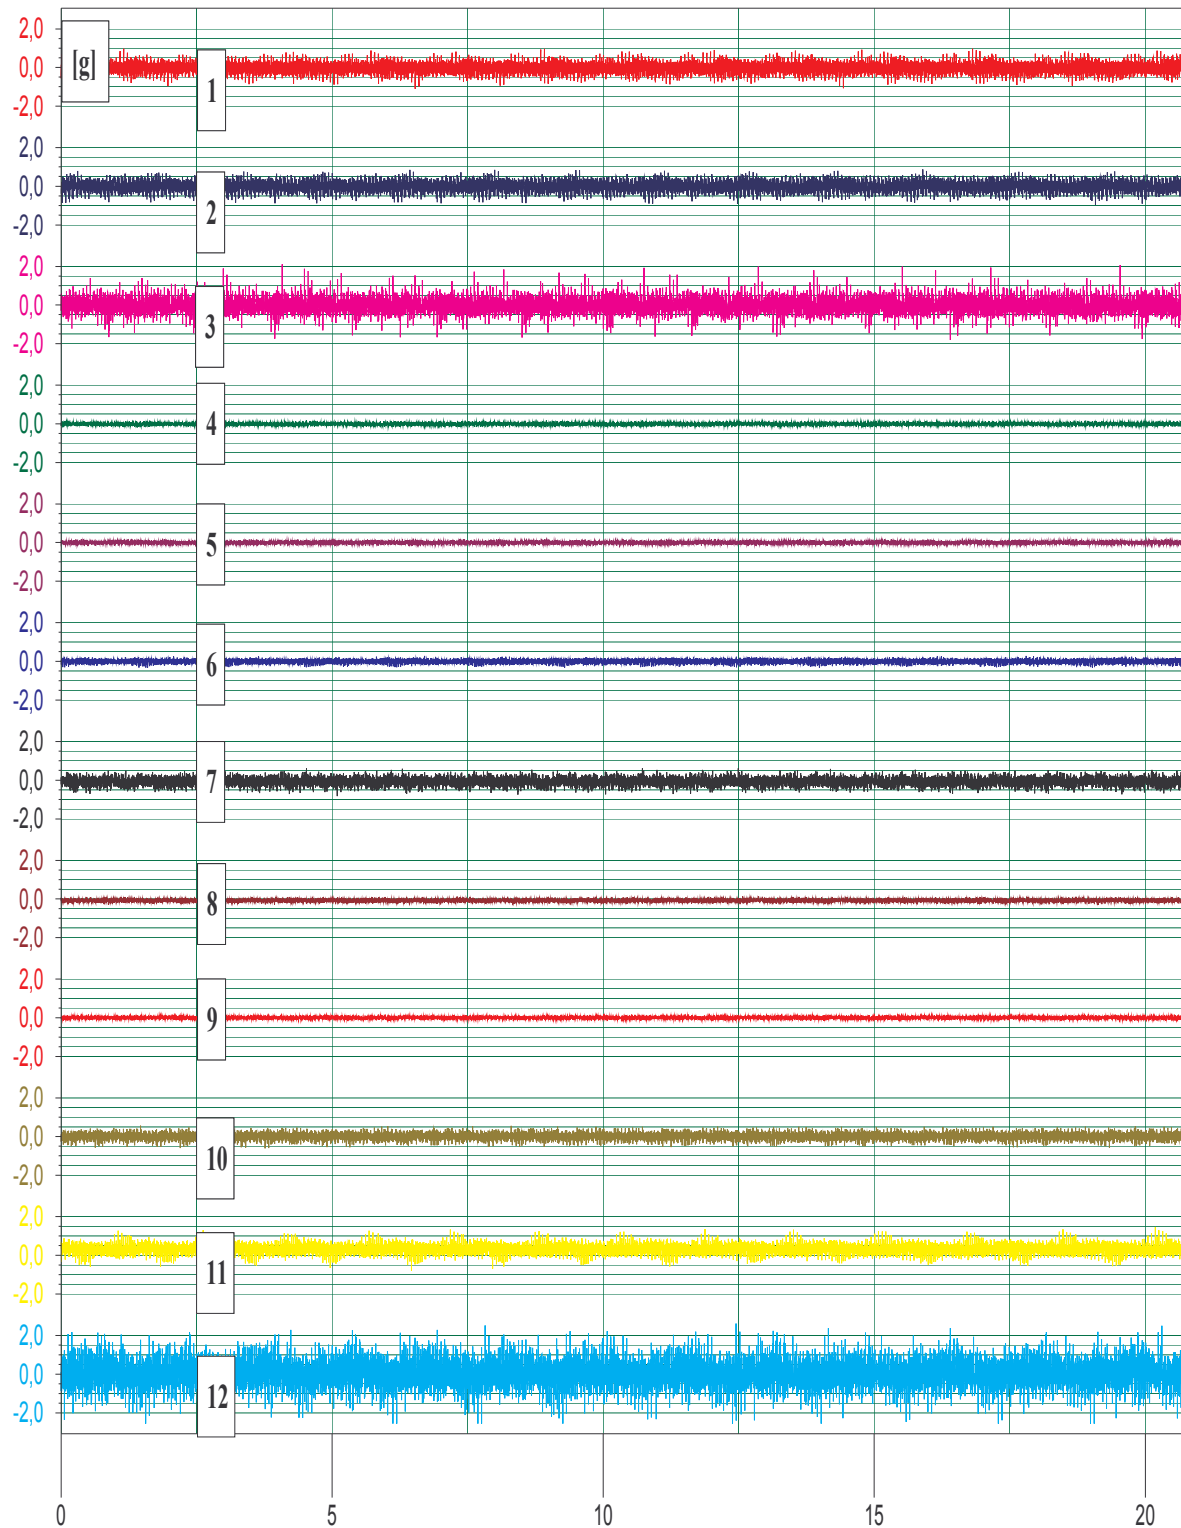
Grafico 28: vibrogramma MEMC_20

- Il confronto tra le acquisizioni MEMC_21 (grafico 29), relativa al compressore P1F e MEMC_20 (grafico 28) relativa al P1E, rilevate con la stessa disposizione delle terne sulla macchina, evidenzia come le vibrazioni trasversali, ed in special modo quelle del lato sinistro, siano rispettivamente le maggiori e tra loro confrontabili per intensità e distribuzione, in entrambi i compressori, indicando una similitudine delle forze prodotte dalle macchine.

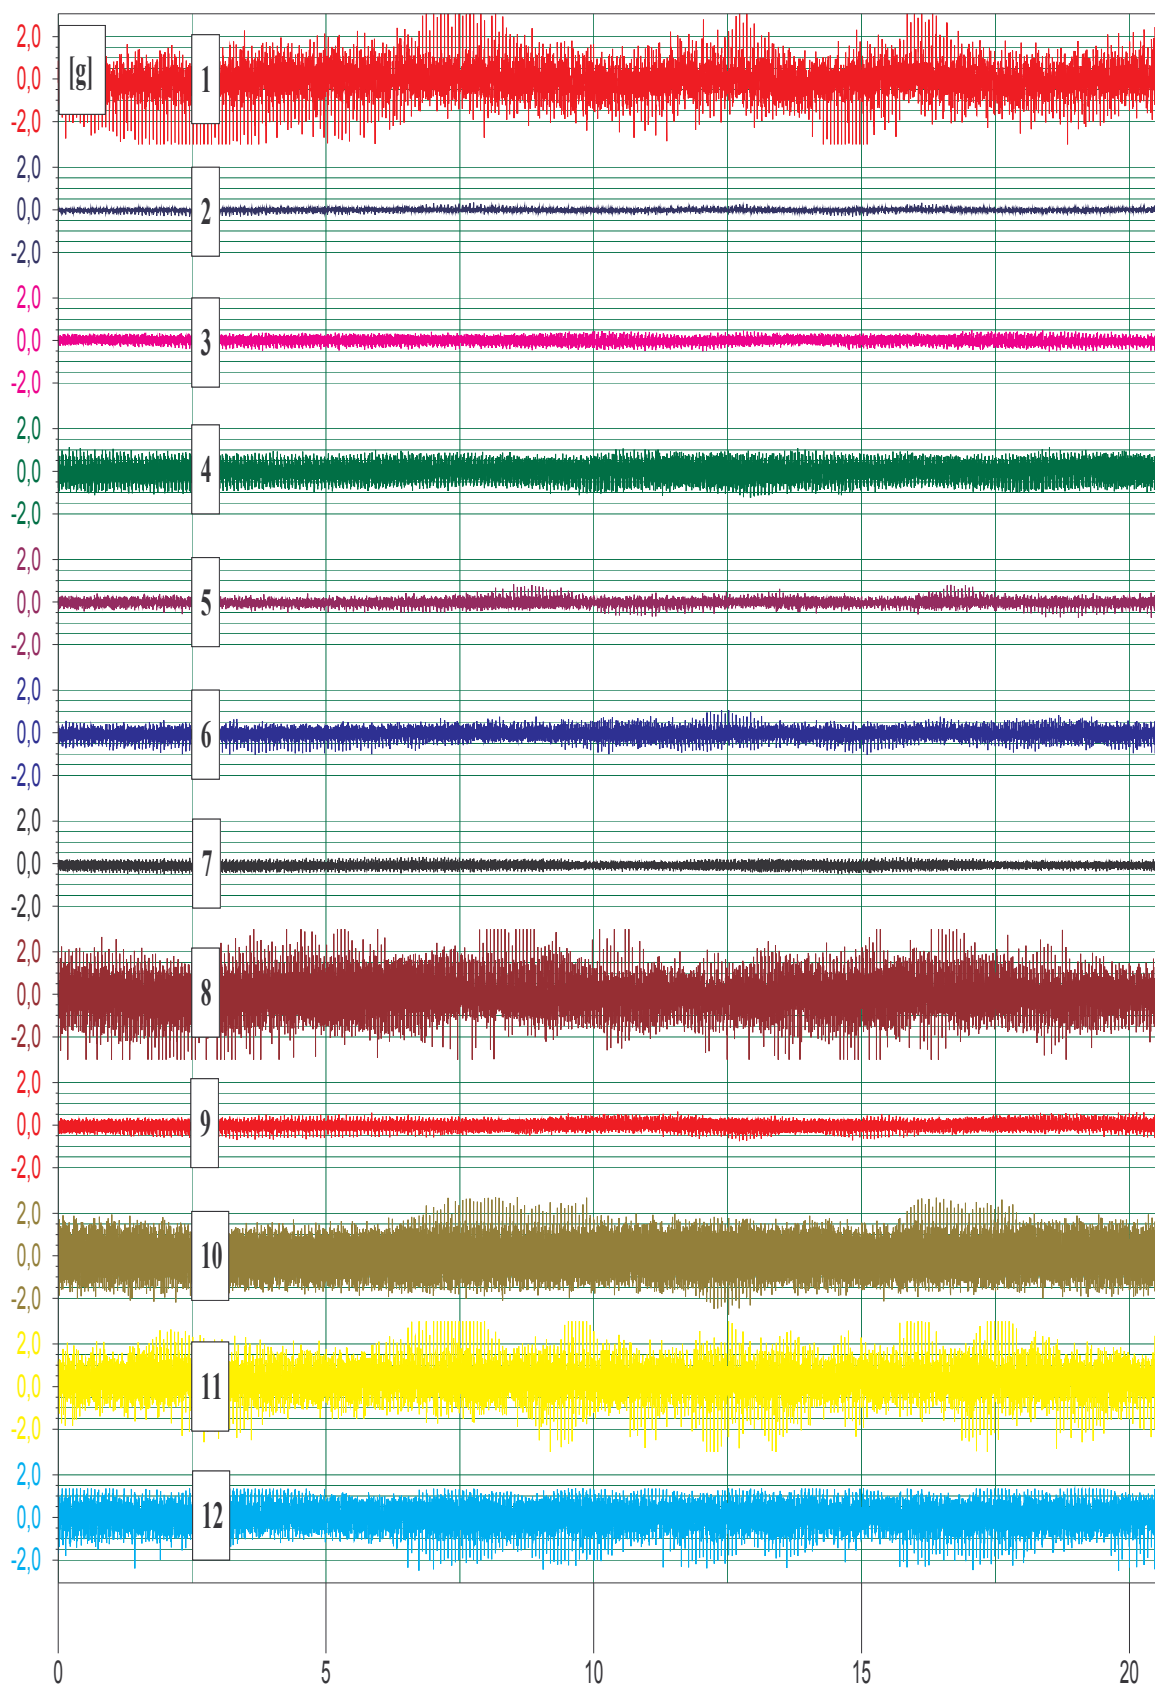
Grafico 30: vibrogramma MEMC_22

- L'acquisizione MEMC_22, grafico 30, eseguita con la disposizione verticale di tutti i sensori accelerometrici, permette un monitoraggio completo delle sollecitazioni sulla totale pianta del basamento. Risulta come le azioni trasmesse al basamento dalla parte della macchina motrice siano maggiori (ch 1 e 11) rispetto a quelle interessanti la parte relativa alla macchina operatrice (ch 2, 3, 5, 6, 7 e 9). Dall'analisi dei sensori posti lungo la sezione del motoriduttore (ch 10, 11 e 12), non si evidenziano fessure come nel caso del compressore P1E.

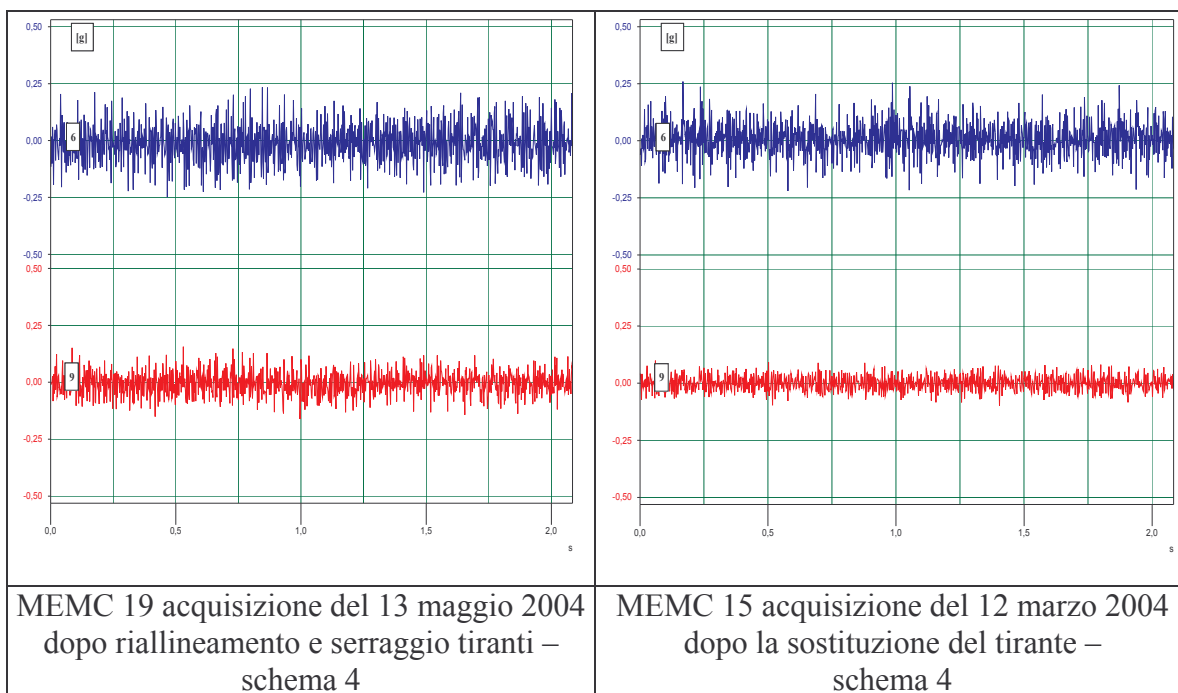
I grafici successivi mettono a confronto solo i canali trasversali sopra e sotto la fessura prima e dopo l'allineamento ed il serraggio.

Si può notare, a conferma di quanto già indicato precedentemente, come la parte superiore alla fessura (ch 6) ha una vibrazione nettamente superiore alla parte inferiore del basamento.

“Il fenomeno di rottura per fatica potrebbe facilmente ripetersi sui tiranti della macchina non ancora sostituiti, ma probabilmente già in stato avanzato di degrado. Tale condizione è aggravata dalla fessura del basamento, che come evidenziato precedentemente, rappresenta una discontinuità che incrementa ulteriormente le vibrazioni nel piano orizzontale.

In sostanza è necessario cercare delle nuove condizioni di fissaggio che consentano di migliorare il collegamento tra macchina e basamento, trovando il modo di ridurre il moto relativo nel piano orizzontale, tra la parte superiore ed inferiore del basamento.

Senza voler entrare in progetti non di nostra competenza, riteniamo opportuno che l'intervento preveda:

- a) *un aumento del numero di ancoraggi tra macchina e basamento che produca una riduzione delle vibrazioni della macchina ed in ultima analisi un miglior comportamento meccanico;*
- b) *l'applicazione di una serie di piastre sulle pareti verticali del basamento, particolarmente irrigidite nel senso verticale, che consentano la ricompattazione monolitica della struttura, eliminando il movimento relativo instauratosi a cavallo della fessura;*

- c) *l'applicazione di più tiranti orizzontali e verticali, piuttosto che pochi e di grandi dimensioni, in quanto il materiale calcestruzzo in tutti questi anni ha subito un notevole stress, ed è pertanto preferibile una distribuzione piuttosto che una concentrazione di sforzi.*
