**INDAGINI SU ELEMENTI DI COPERTURA
PALAZZO XXX - EX SCUOLA MEDIA
XXX - AD ASOLA (MN)**

PROVA N° 3764/VR

03 agosto 2010

RIF.: MN-091-10 XXX

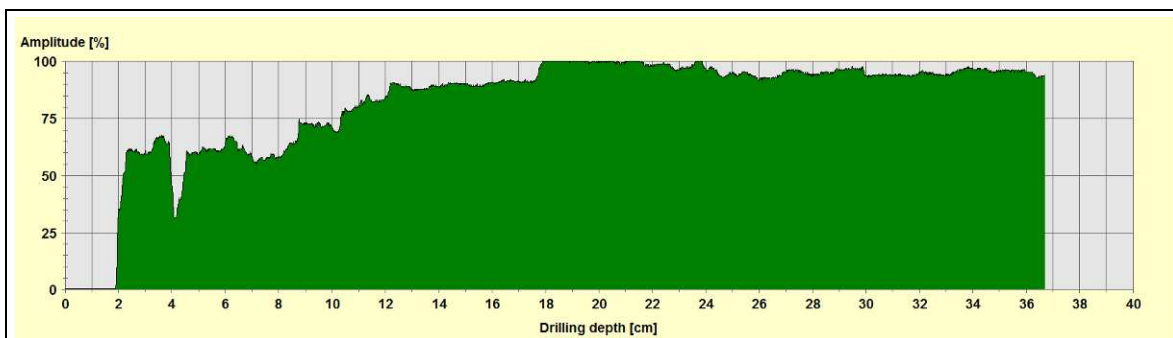
R41 - Note: A – intradosso catena appoggio nord – Indagine a 45°

Acq.	Posizione	α	Commento
R41	Intradosso catena app. N	45°	Nulla da segnalare
R42	Intradosso catena app. N	45°	Nulla da segnalare
R47	Intradosso catena app. S	45°	Nulla da segnalare
R48	Intradosso catena app. S	45°	Nulla da segnalare

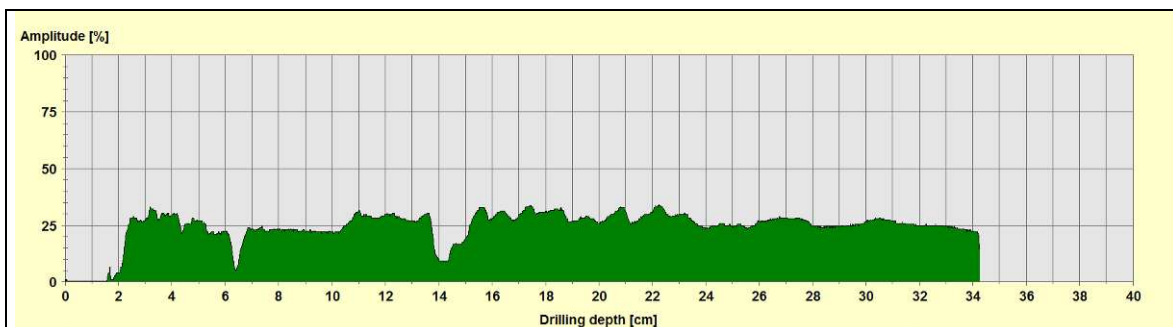
R43 - Note: B – intradosso catena appoggio nord – Indagine a 45°

Acq.	Posizione	α	Commento
R43	Intradosso catena app. N	45°	Nulla da segnalare
R44	Intradosso catena app. N	45°	Nulla da segnalare
R45	Intradosso catena app. S	45°	Prossimità di nodo tra 24 e 26 cm di profondità
R46	Intradosso catena app. S	45°	Nulla da segnalare

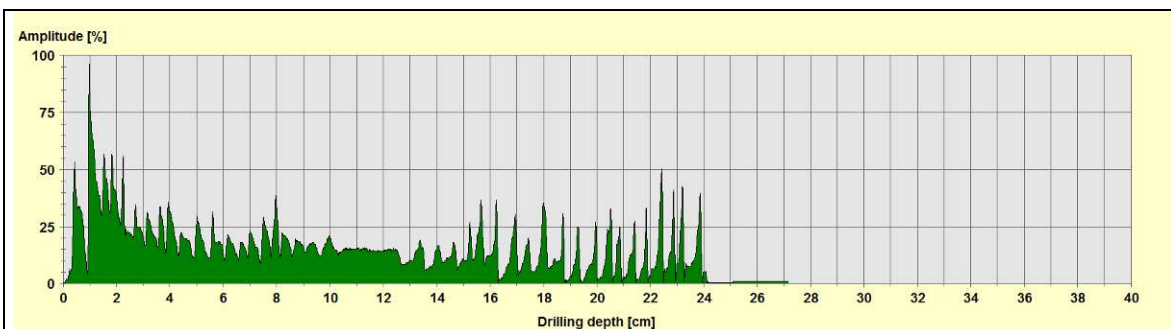
R09 - Note: C – intradosso mezzeria – Indagine a 90°

Acq.	Posizione	α	Commento
R09	Intradosso mezzeria	90°	Nulla da segnalare
R10	Intradosso mezzeria	90°	Nulla da segnalare
R11	Intradosso app. N	45°	Frattura tra 23 e 24 cm di profondità
R12	Intradosso app. N	45°	Fratture a 21,5÷22,5 ed a 25÷26 cm di profondità

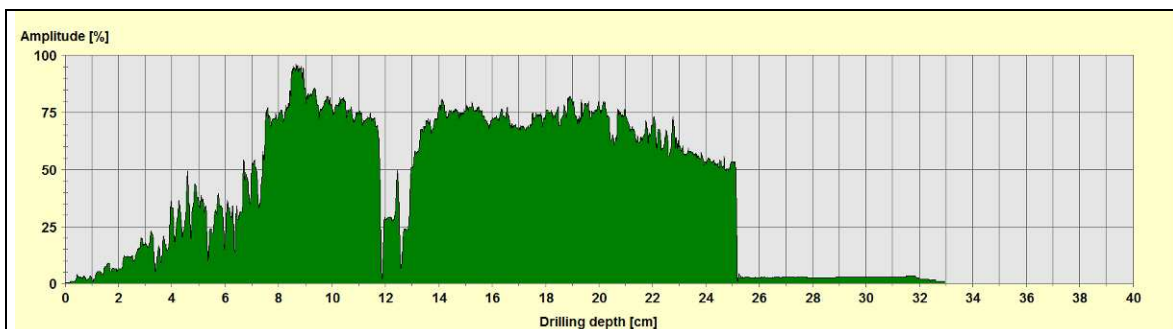
R05 - Note: D – intradosso appoggio nord – Indagine a 90°

Acq.	Posizione	α	Commento
R05	Intradosso app. N	90°	Riduzione di resistenza alla punta a 12÷13 cm di profondità
R06	Intradosso app. N	90°	Riduzione di resistenza alla punta a 12÷13 cm di profondità
R07	Intradosso app. S	45°	Piccola frattura a 3 cm di profondità
R08	Intradosso app. S	45°	Frattura a 3,5÷4,5 cm di profondità

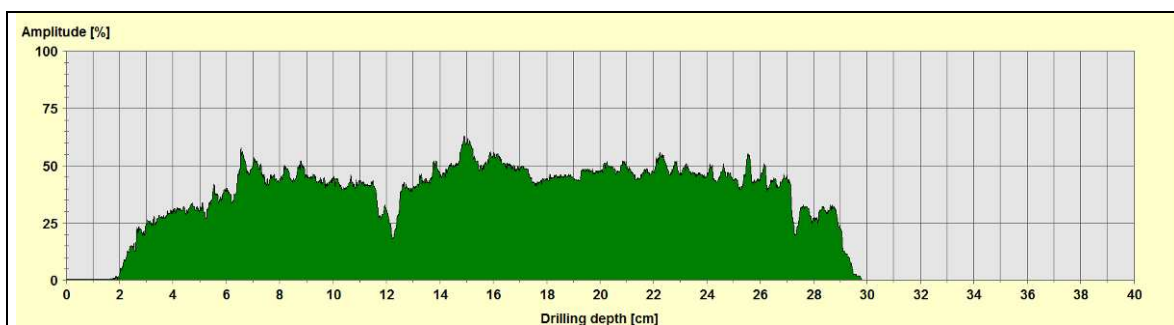
R01 - Note: E – intradosso appoggio nord – Indagine a 45°

Acq.	Posizione	α	Commento
R01	Intradosso app. N	45°	Nulla da segnalare
R02	Intradosso app. N	45°	Frattura tra 26÷30 cm di profondità
R03	Intradosso app. S	45°	Nulla da segnalare
R04	Intradosso app. S	45°	Nulla da segnalare

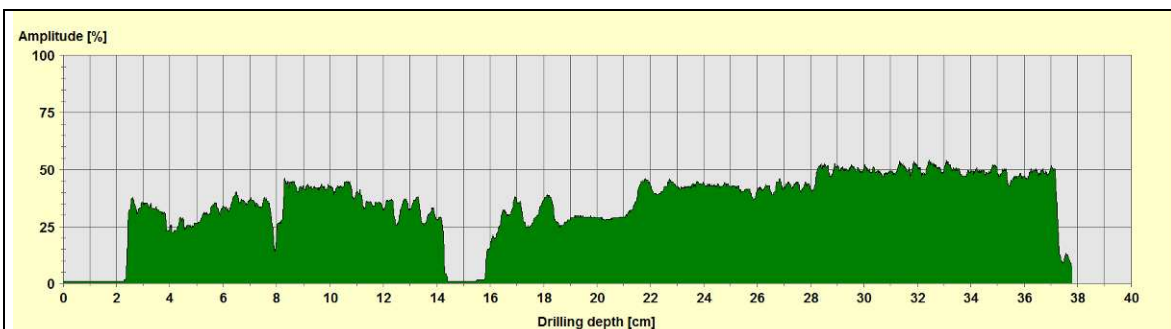
R13 - Note: *F – intradosso mezzeria – Indagine a 45°*

Acq.	Posizione	α	Commento
R13	Intradosso L/2	45°	Frattura 14÷16 cm di profondità
R14	Intradosso L/2	45°	Frattura 24÷28 cm di profondità
R15	Faccia W app. S	90°	Nulla da segnalare
R16	Faccia W app. S	90°	Nulla da segnalare
R49	Intradosso app. N	90°	Nulla da segnalare
R50	Intradosso app. N	45°	Nulla da segnalare

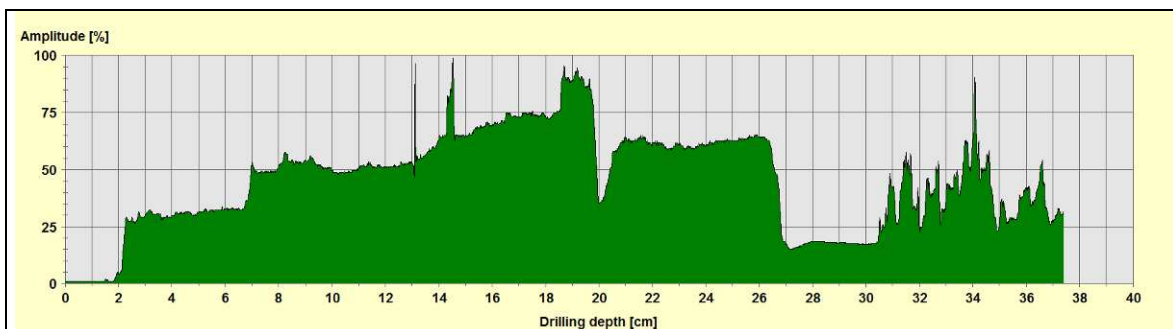
R35 - Note: G – intradosso appoggio est – Indagine a 45°

Acq.	Posizione	α	Commento
R35	Intradosso app. E	45°	Riduzione di resistenza alla punta a 27÷31 cm di profondità
R36	Intradosso app. E	45°	Nulla da segnalare
R37	Intradosso app. W	45°	Nulla da segnalare
R38	Intradosso app. W	45°	Nulla da segnalare

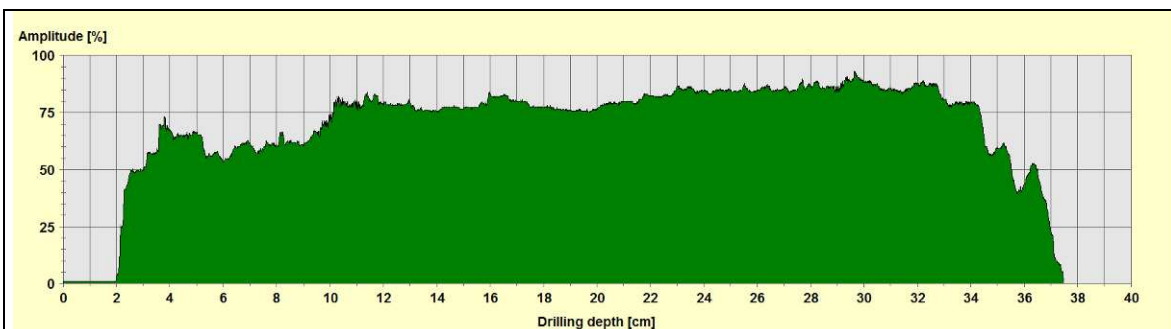
R31 - Note: *H – intradosso appoggio est – Indagine a 45°*

Acq.	Posizione	α	Commento
R31	Intradosso app. E	45°	Nulla da segnalare
R32	Intradosso app. E	45°	Nulla da segnalare
R33	Intradosso app. W	45°	Nulla da segnalare
R34	Intradosso app. W	45°	Riduzione di resistenza alla punta tra 9÷13 cm

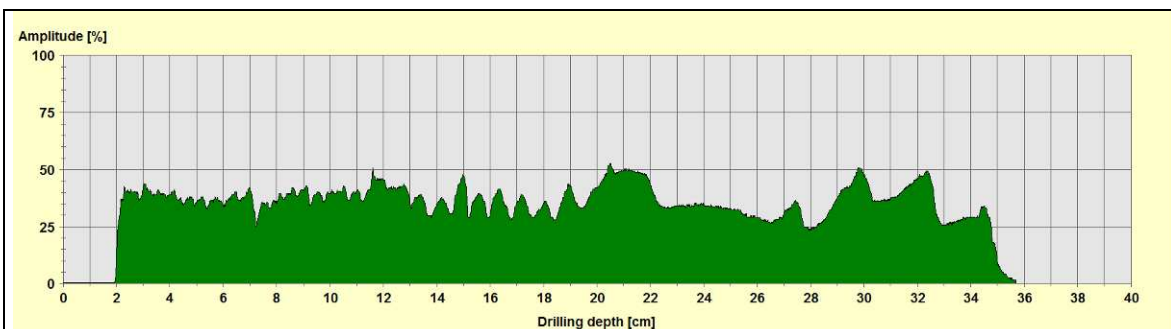
R27 - Note: I – intradosso appoggio est – Indagine a 45°

Acq.	Posizione	α	Commento
R27	Intradosso app. E	45°	Nulla da segnalare
R28	Intradosso app. E	45°	Nulla da segnalare
R29	Intradosso app. W	45°	Nulla da segnalare
R30	Intradosso app. W	45°	Nulla da segnalare

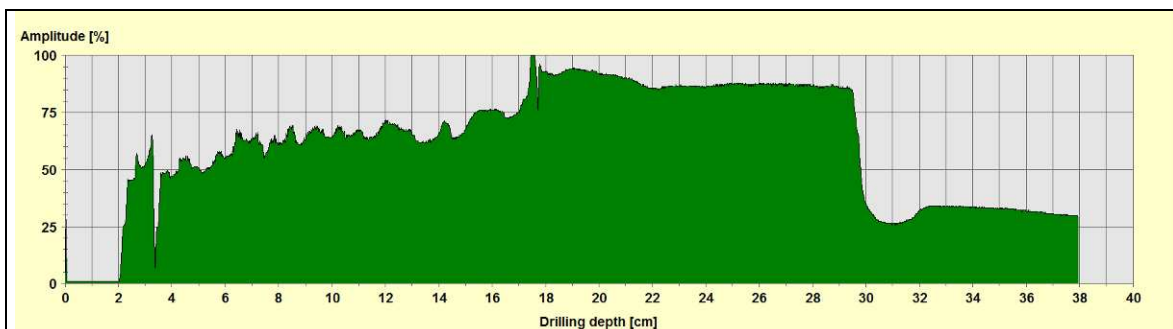
R23 - Note: L – faccia ovest appoggio nord – Indagine a 45°

Acq.	Posizione	α	Commento
R23	Faccia W app. N	45°	Riduzione di resistenza alla punta nella parte terminale
R24	Faccia W app. N	45°	Frattura a 23÷24 cm di profondità
R25	Intradosso app. S	45°	Riduzione di resistenza alla punta tra 21÷28 cm
R26	Intradosso app. S	45°	Fratture a 20÷21 cm ed a 27÷29,5 di profondità

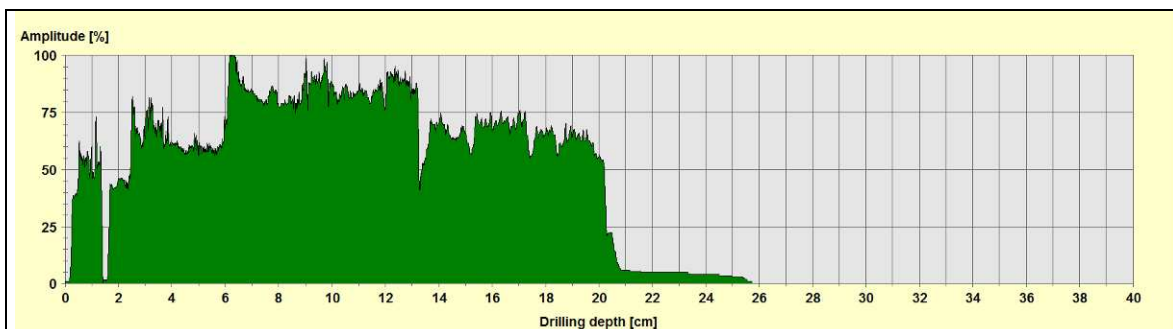
R19 - Note: M – faccia est appoggio sud – Indagine a 90°

Acq.	Posizione	α	Commento
R19	Faccia E app. S	90°	Piccola frattura a 1,5 cm di profondità
R20	Faccia E app. S	90°	Piccola frattura a 11 cm di profondità
R21	Faccia E app. N	90°	Piccola frattura a 1,5 cm di profondità
R22	Faccia E app. N	90°	Fratture a 2 ed a 17,5 cm di profondità

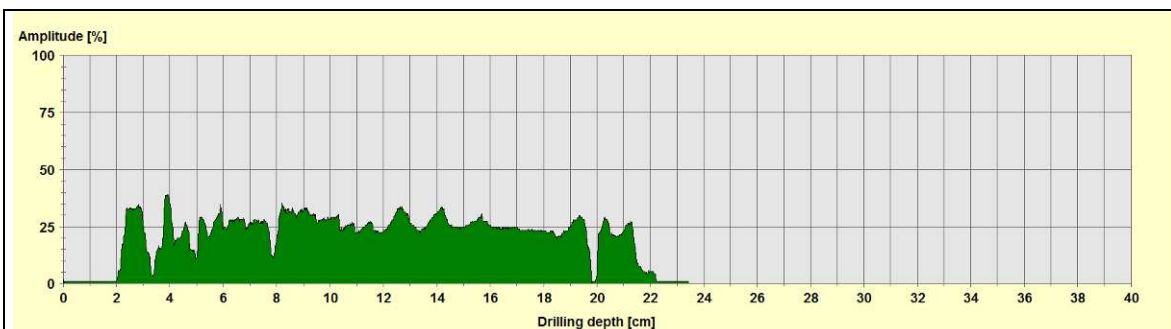
R17 - Note: N – intradosso appoggio est – Indagine a 45°

Acq.	Posizione	α	Commento
R17	Intradosso app. E	45°	Piccola frattura a 20 cm di profondità
R18	Intradosso app. E	45°	Nulla da segnalare
R39	Intradosso app. W	45°	Nulla da segnalare
R40	Intradosso app. W	45°	Nulla da segnalare

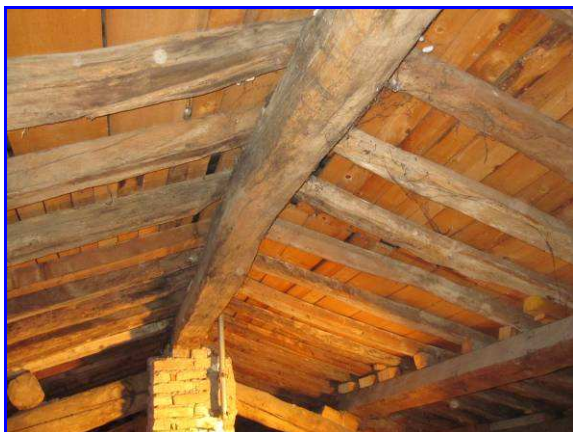
Foto 10: Trave O

Di seguito presentiamo alcune immagini riportanti alcuni dei difetti più evidenti riscontrati nelle travi della copertura non oggetto di questa indagine; in questa prima pagina ci sono le travi che compongono il colmo della copertura con evidenti deformazioni e segni di degrado soprattutto negli appoggi.

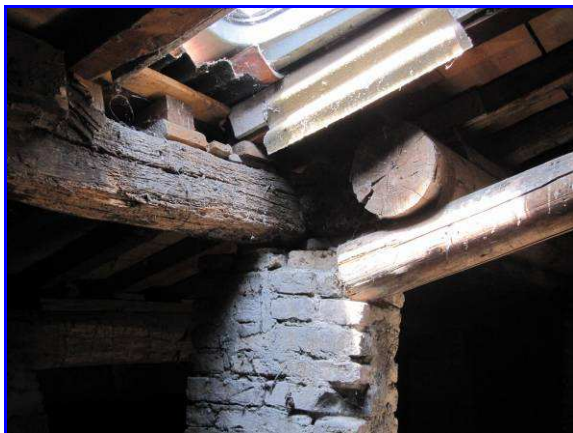
Foto 16: Trave S

Ecco invece altri elementi della copertura con elevato degrado dovuto a percolamento o attacco di insetti (Travi S e Z), con riparazioni o rinforzi sommarî (Trave T), con lesioni o parti mancanti (Trave U) o con collegamenti di realizzazione sommaria (Trave V).

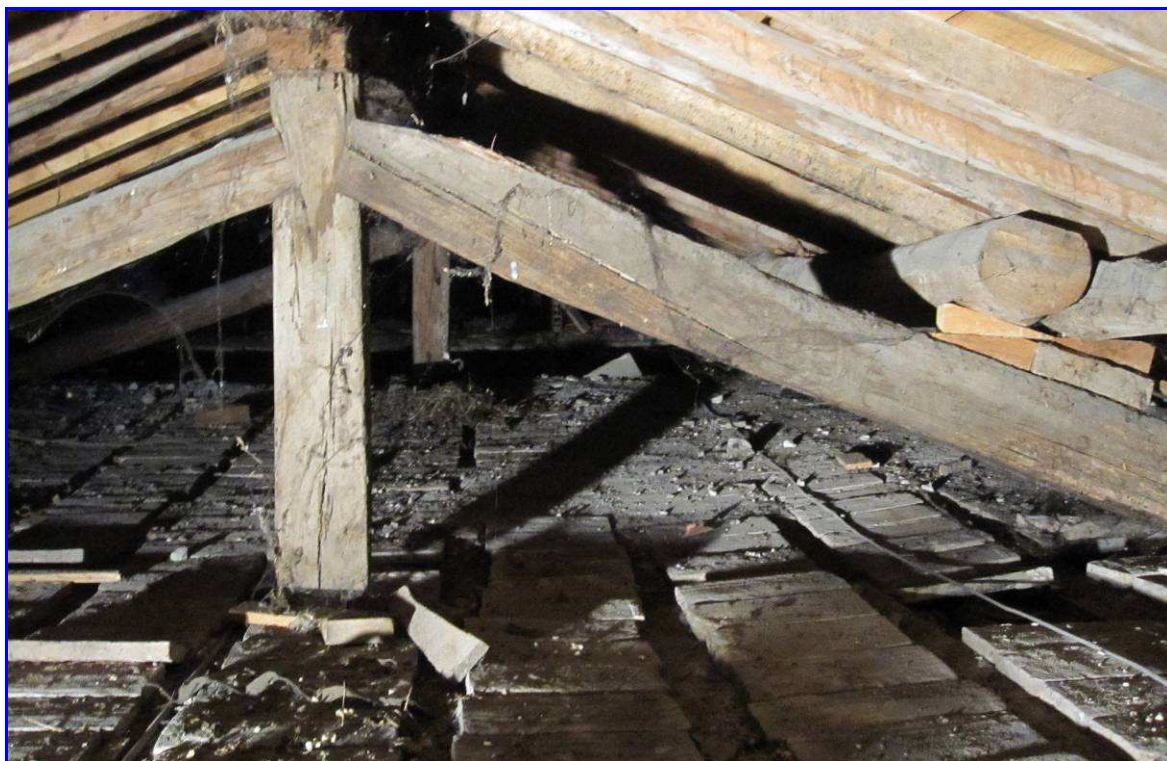
Si noti infine che il solaio di calpestio del sottotetto nella zona nord-ovest (dove ci sono gli elementi A, B e Z) presenta un evidente imbarcamento.

Foto 22: Solaio zona nord-ovest

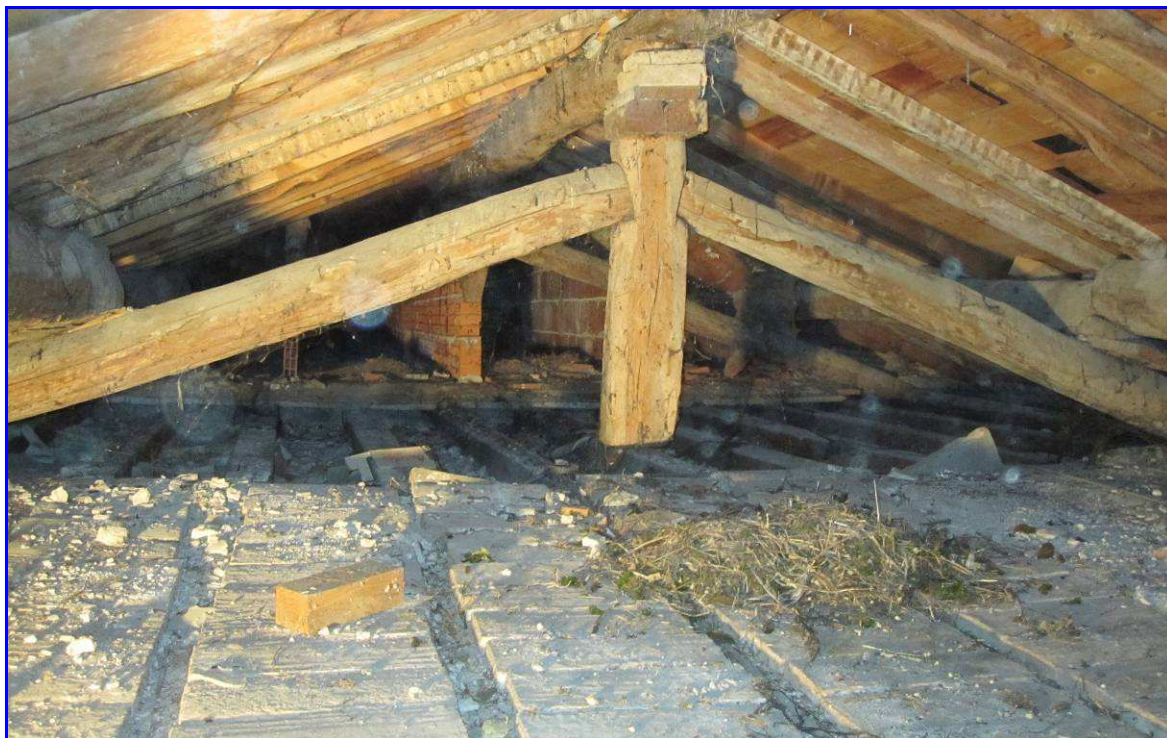
Foto 23: Solaio zona nord-ovest
