***ANALISI TERMOGRAFICA DI SOLAI  
FONDAZIONI COLTURI VILLA DEI PINI  
XXXXXXXXXXXX (BS)***

**PROVA N. 3033  
XXXXXXXX ottobre 2006**

La Società *4 EMME Service S.p.A.*, specializzata nell'esecuzione di prove sperimentali, è stata incaricata dalla **XXXXXXXXXX**, di eseguire una indagine termografia dell'intradosso di alcuni solai dell'edificio **XXXXXXXXXX**, allo scopo di verificare eventuali distacchi di intonaco.

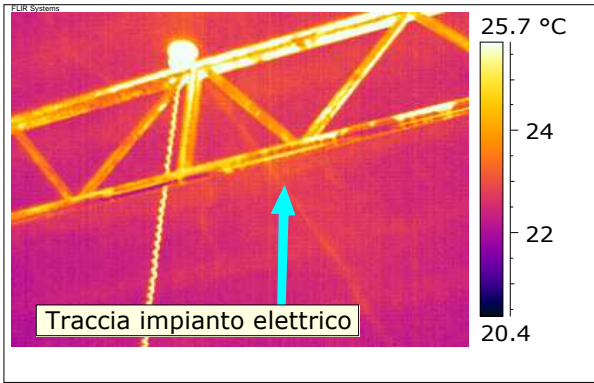
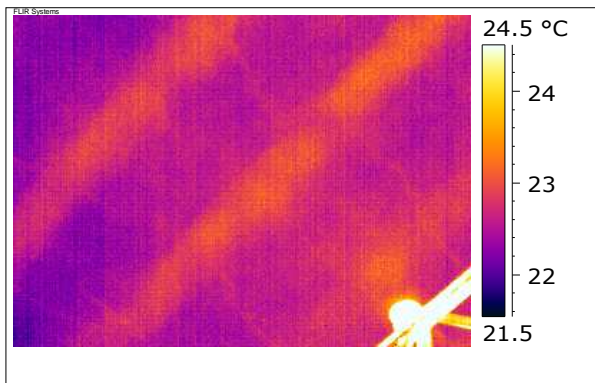
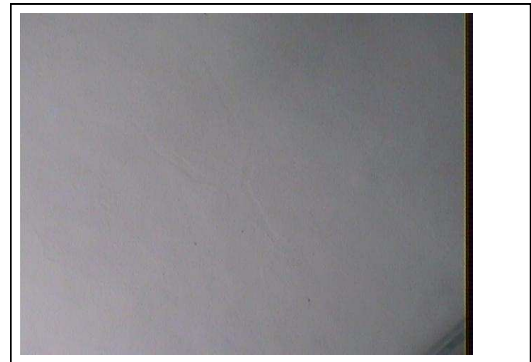
*Solaio stanza n°1*

Sono evidenti delle zone di colorazione più chiara corrispondenti all'orditura del solaio costituita da travetti in legno intervallati da laterizio: l'evidenza della struttura del solaio è possibile solo nel caso di continuità di contatto tra gli strati superficiali e la sottostruttura. Si evidenziano delle fessurazioni nell'intonaco.

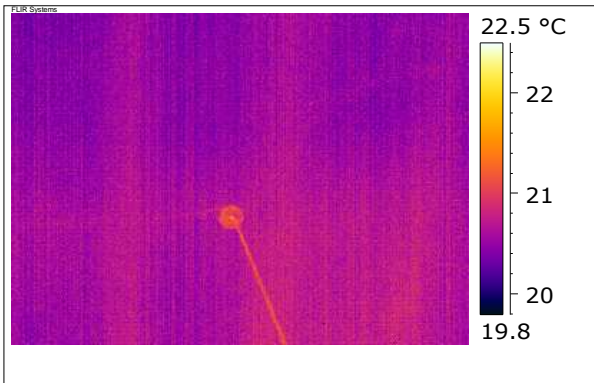
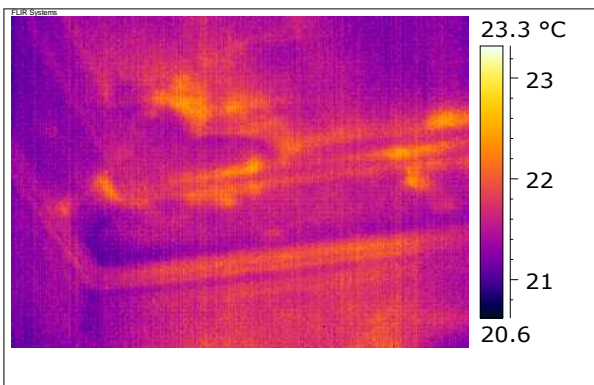
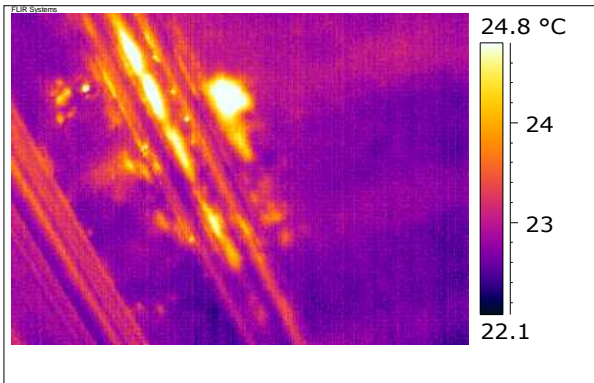
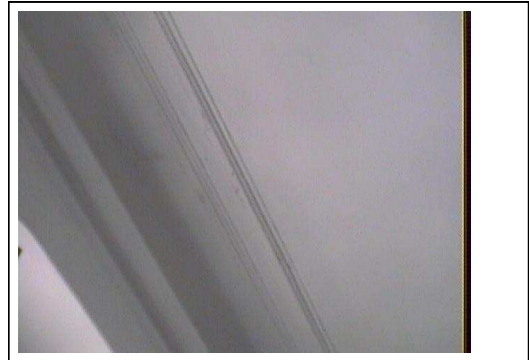
*Solaio stanza n°2*

Sono evidenti delle zone di colorazione alternata chiaro scuro corrispondenti all'orditura del solaio. In alcuni punti in corrispondenza dei decori del soffitto sono evidenti delle zone di maggiore irradiazione in prossimità di fessurazioni ed di ammaloramento superficiale della pittura.

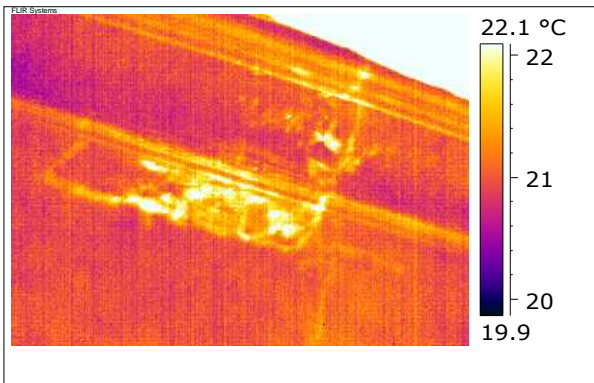
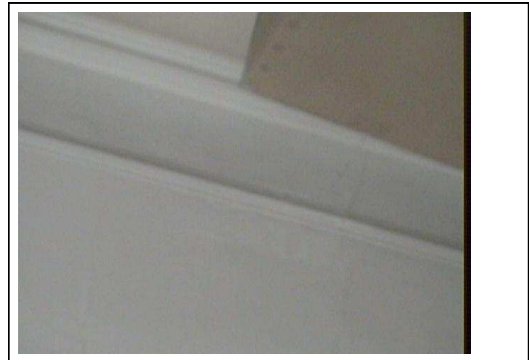
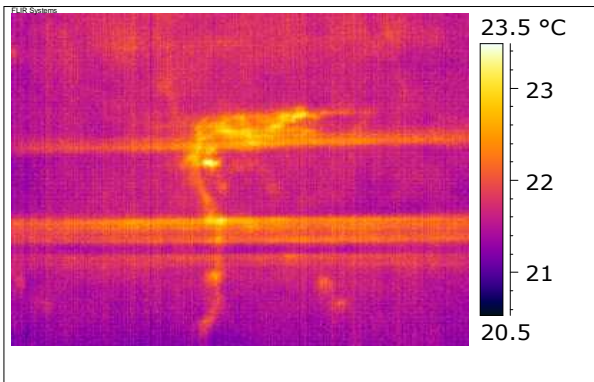
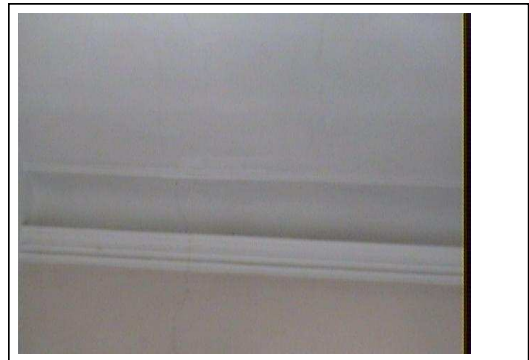
*Solaio stanza n°3*

Sono evidenti le zone di colorazione alternata chiaro scuro corrispondenti all'orditura del solaio. In alcuni punti in corrispondenza dei decori del soffitto sono visibili delle zone di maggiore irradiazione in prossimità di fessurazioni dell'intonaco.

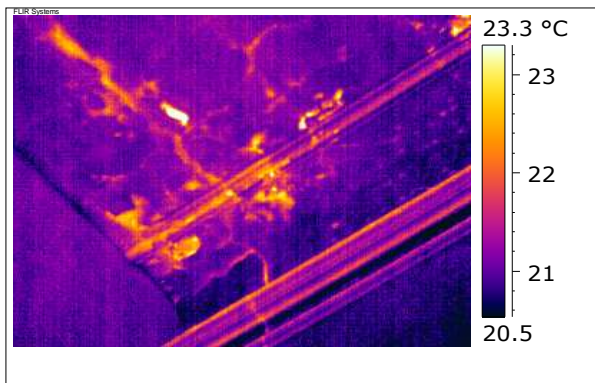
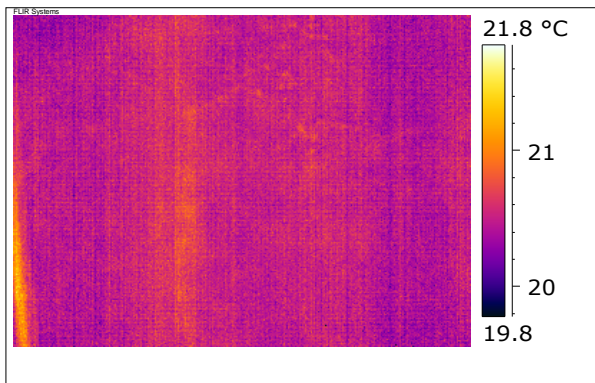
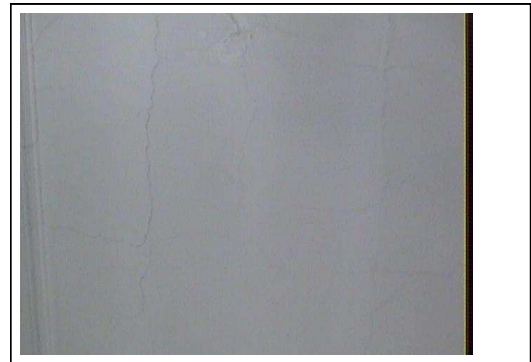
*Solaio stanza n°4*

Sono evidenti le zone di colorazione alternata chiaro scuro corrispondenti all'orditura del solaio. In corrispondenza dei decori del soffitto, nell'angolo opposto alla porta d'ingresso è visibile una zona di maggiore irradiazione in prossimità di fessurazioni con ammaloramento dell'intonaco per probabile infiltrazione dell'acqua.

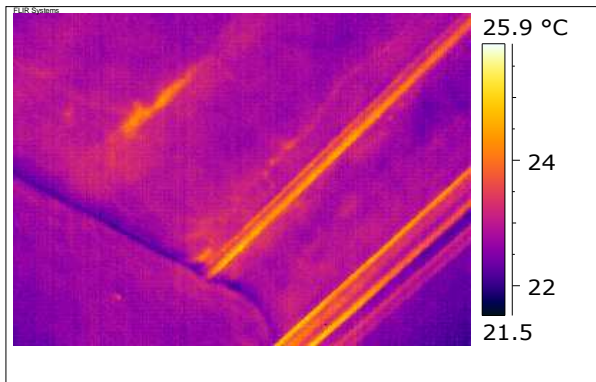
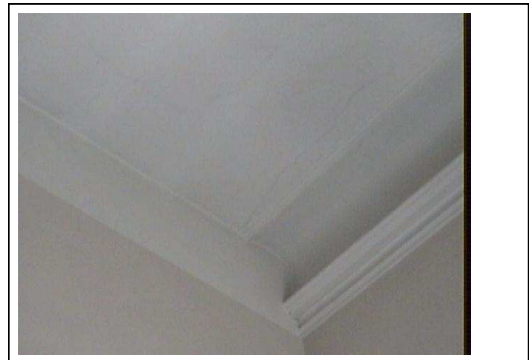
*Solaio stanza n°5*

Sono evidenti le zone di colorazione alternata chiaro scuro corrispondenti all'orditura del solaio. In corrispondenza dei travetti sono presenti delle fessure longitudinali evidenziate da una colorazione più marcata.

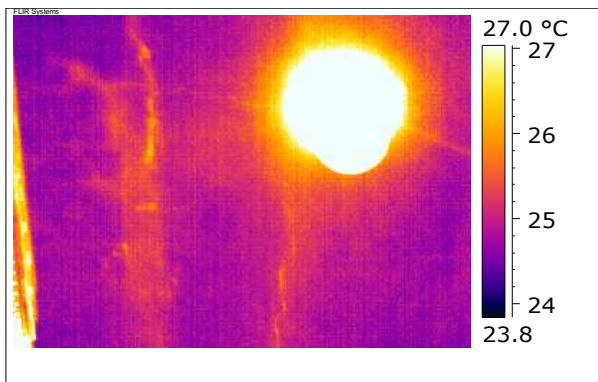
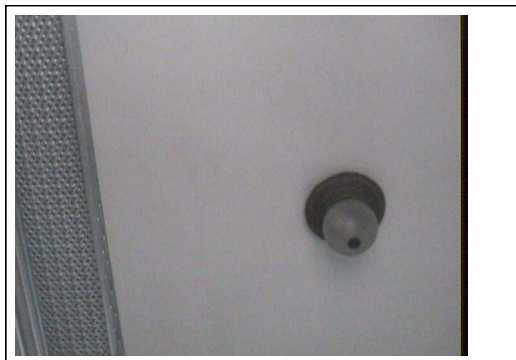
*Solaio stanza n°6*

Sono evidenti le zone di colorazione alternata chiaro scuro corrispondenti all'orditura del solaio. In corrispondenza dei travetti sono presenti delle fessure longitudinali evidenziate da una colorazione più marcata.

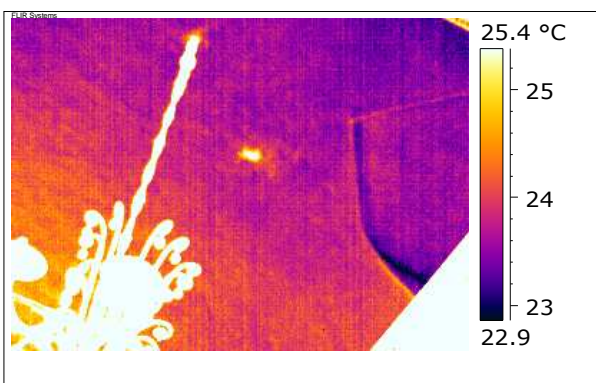
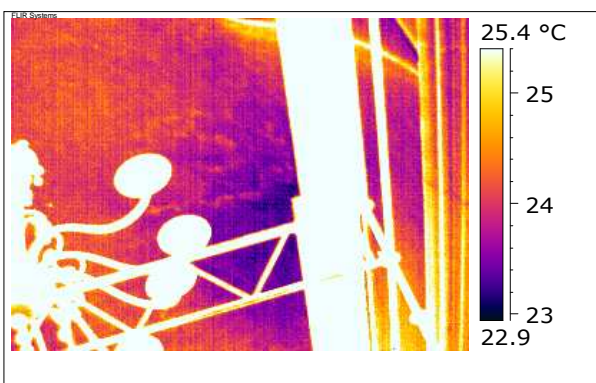
*Solaio stanza n°7*

I solai di questo locale sono a volta e non è distinguibile una configurazione particolare: si è evidenziato un solo punto anomalo in corrispondenza del lampadario ed una macchia di umidità passiva che ha lievemente ammalorato la pittura.

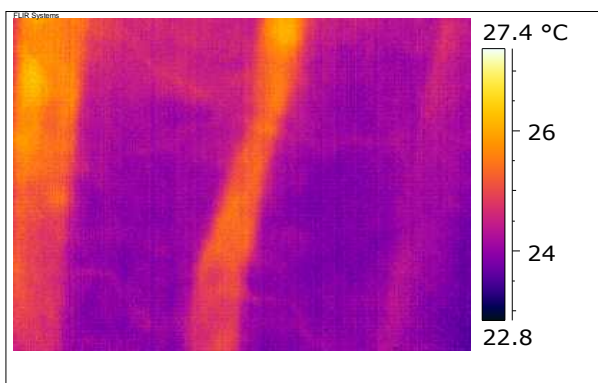
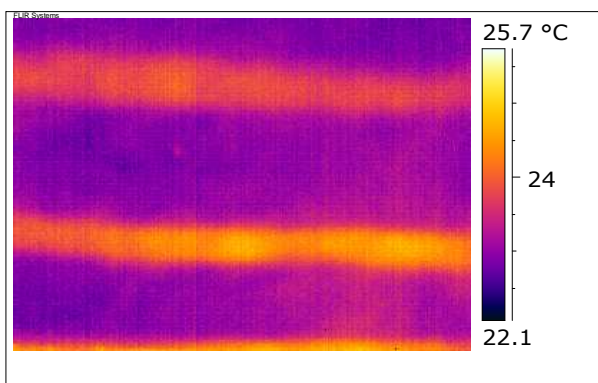
*Solaio stanza n°8*

Sono evidenti le zone di colorazione alternata chiaro scuro corrispondenti all'orditura del solaio. Un travetto risulta deformato.

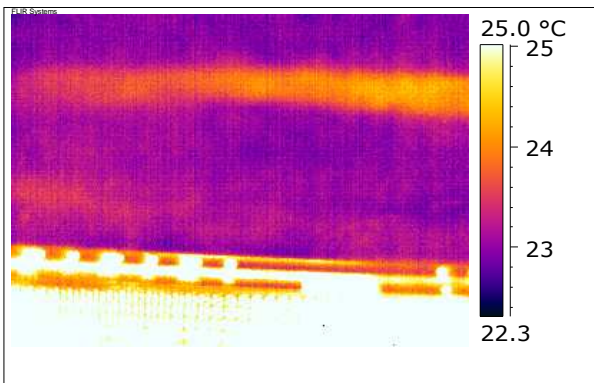
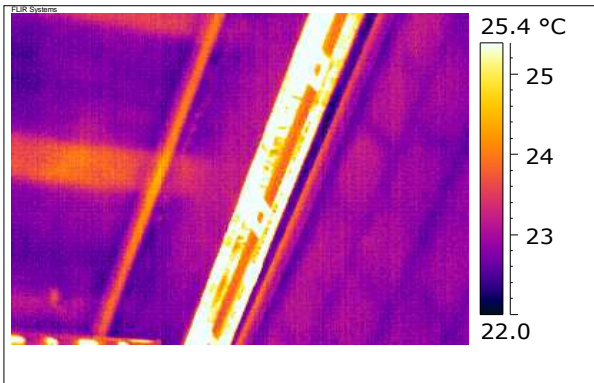
*Solaio stanza n°9*

Sono evidenti le zone di colorazione alternata chiaro scuro corrispondenti all'orditura del solaio. Nell'ultima immagine si riconosce la tessitura muraria della tramezza che separa il locale da quello adiacente.

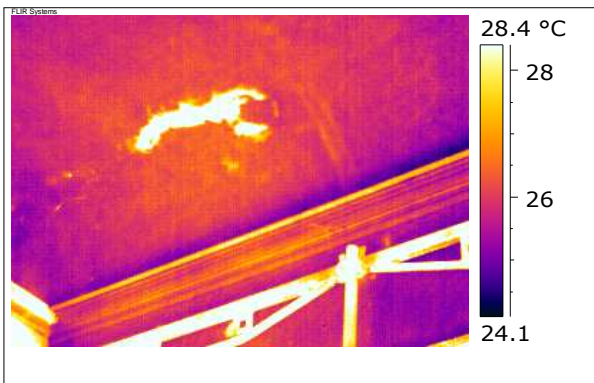
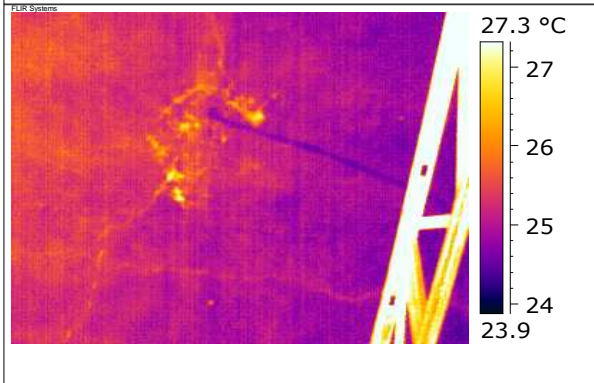
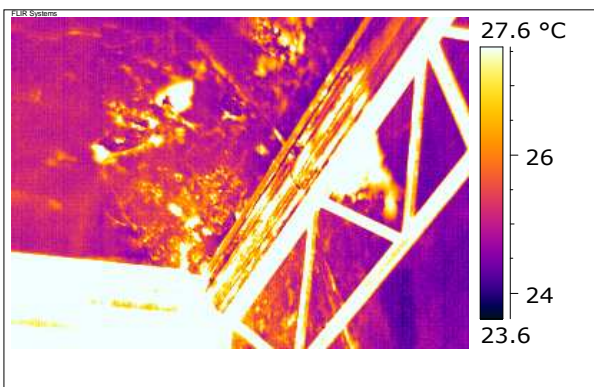
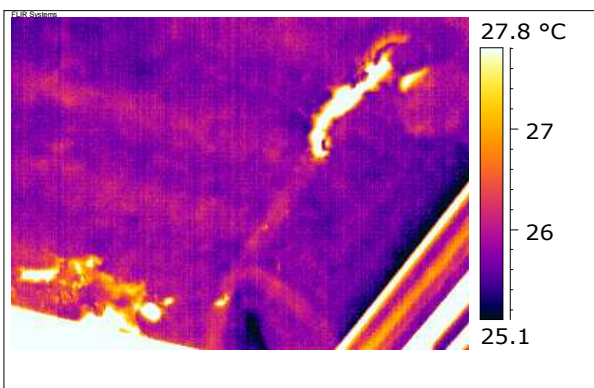
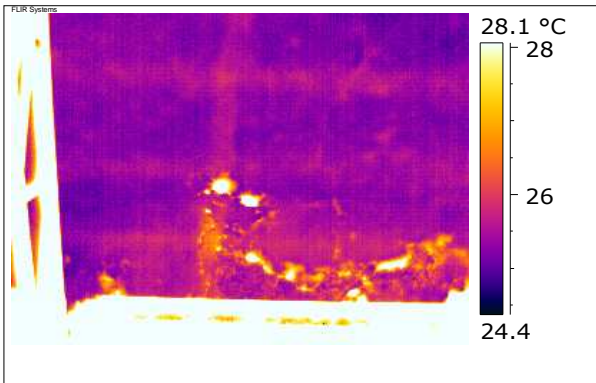
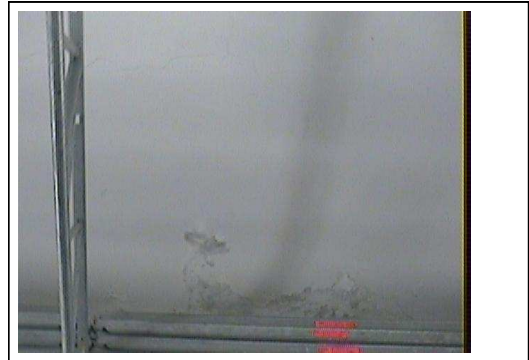
*Solaio stanza n°10*

Sono evidenti le zone di colorazione alternata chiaro scuro corrispondenti all'orditura del solaio. Nelle immagini si rilevano delle fessurazioni dello strato di finitura e localizzate zone di maggiore emissione corrispondenti a deterioramento della pittura.

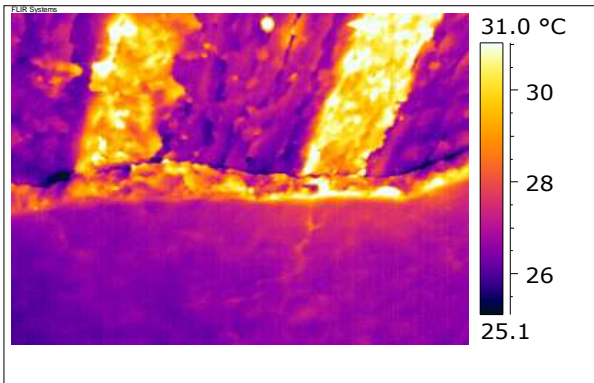
*Solaio stanza n°11 bis*

L'immagine evidenzia la superficie interessata dal distacco: l'intonaco rimasto, non perfettamente a contatto con il sottostrato non presenta l'alternanza di colorazione chiaro scuro indicatrice dell'orditura del solaio come chiaramente visibile nella zona esposta.

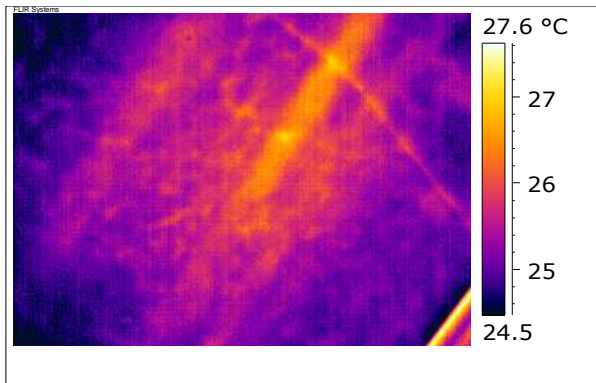
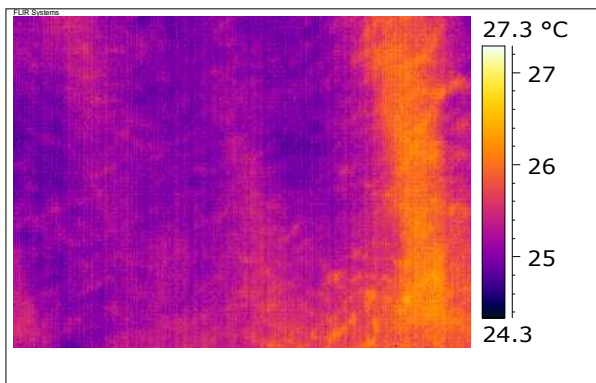
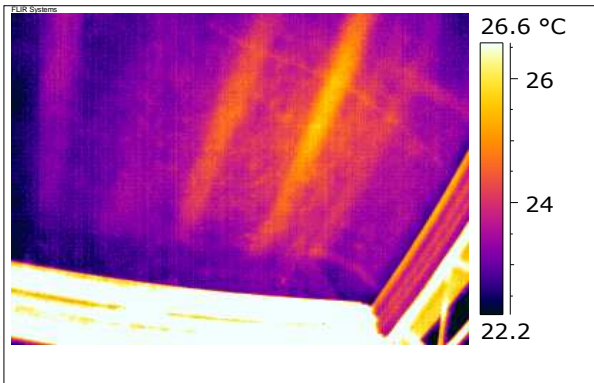
*Solaio stanza n°11*

L'immagini evidenziano l'alternanza di colorazione chiaro scuro relativa all'orditura del solaio: una zona corrispondente all'angolo opposto all'ingresso, sul lato destro, presenta contorni non ben definiti ed una maggiore intensità di radiazione emessa, possibile indicazione di scollamento tra lo strato di finitura ed il sottostrato.

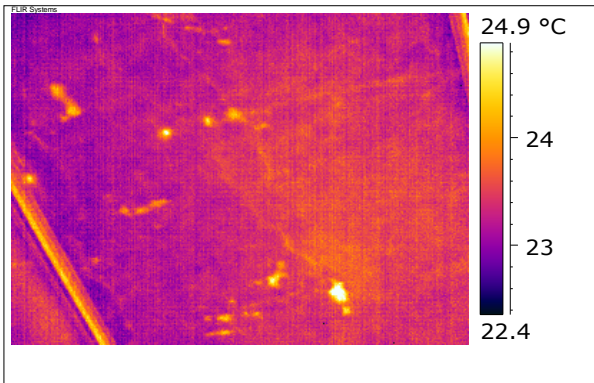
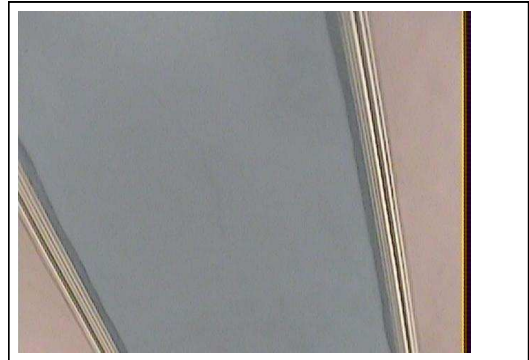
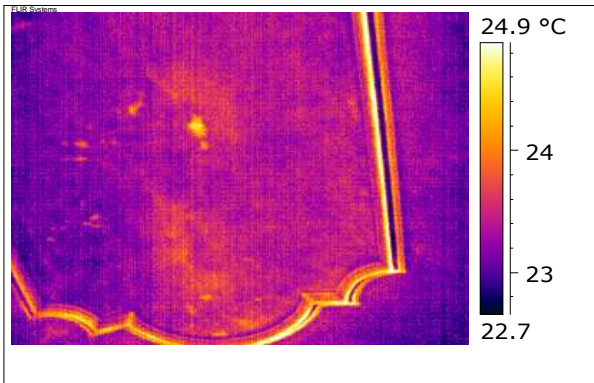
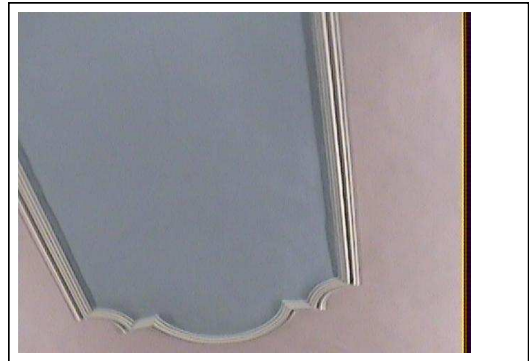
*Solaio stanza n°12*

Il solaio ha la volta a botte e non evidenzia l'orditura. Sono altresì visibili delle zone di ridotta superficie che presentano maggiore radiazione emessa probabili interventi localizzati di recupero. In alcuni punti si rilevano delle fessurazioni dello strato di finitura.

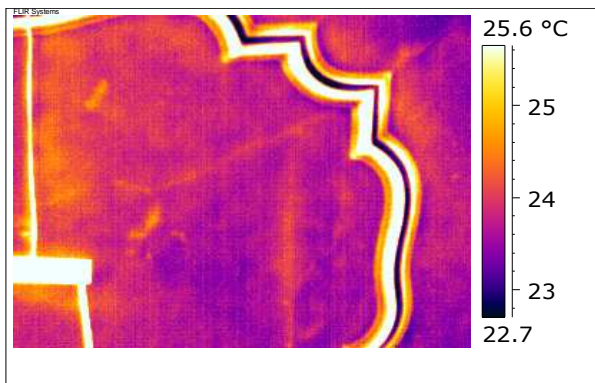
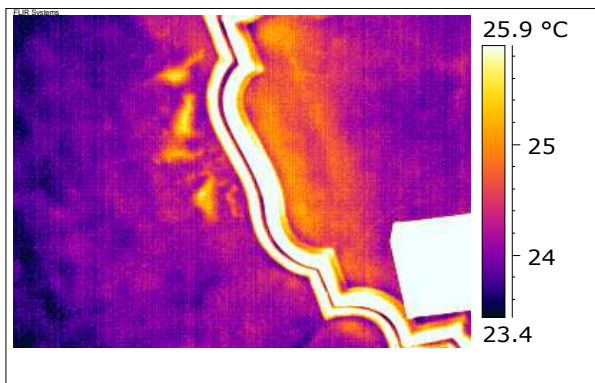
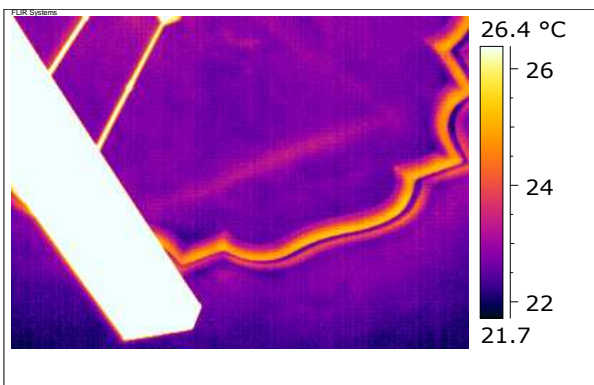
*Solaio stanza n°13*

Il solaio è a volta. Sono visibili delle linee regolari, foto IR 3 e 4, in prossimità della chiave, all'interno del decoro, probabili elementi di irrobustimento (tipo centine) inglobate nella struttura. Non si rilevano scollamenti tra gli strati.

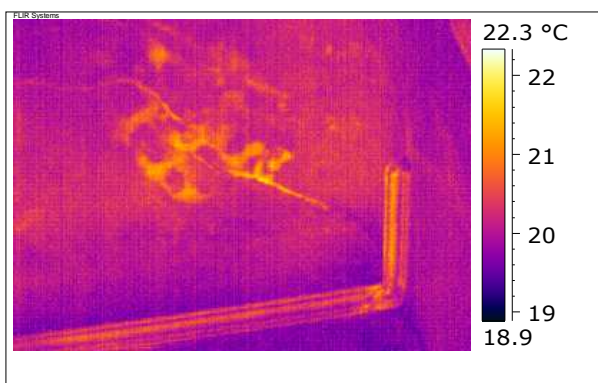
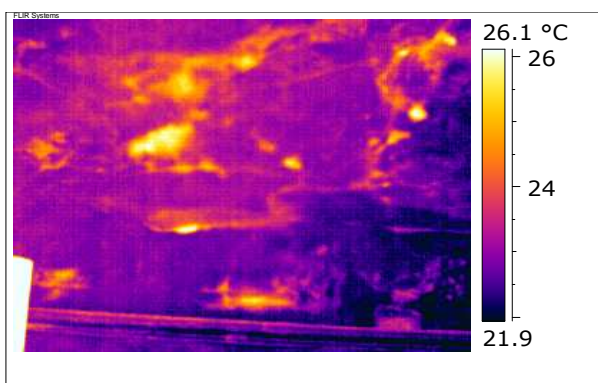
*Solaio stanza n°14*

Non è rilevabile l'orditura del solaio per la presenza di diffuse zone di ammaloramento sub-superficiali.

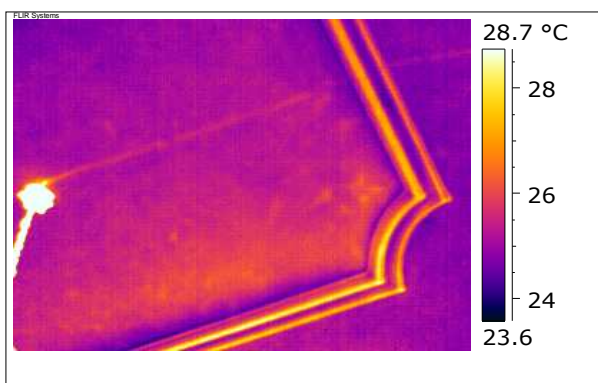
*Solaio stanza n°15*

Il solaio è a volta e non si rilevano anomalie. Si riporta a titolo di curiosità l'evidenza della traccia dell'impianto elettrico.

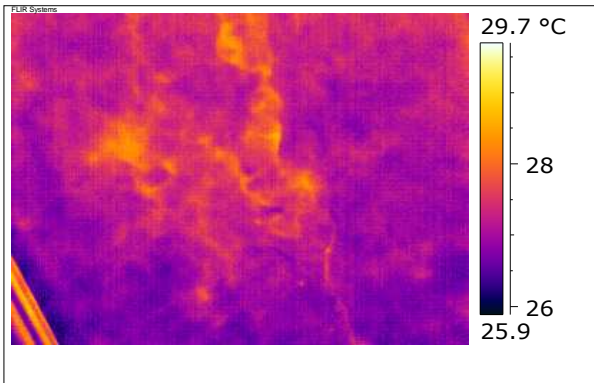
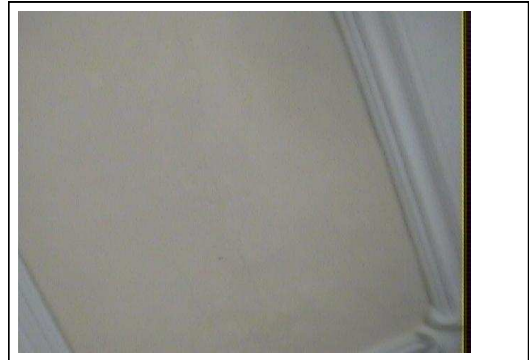
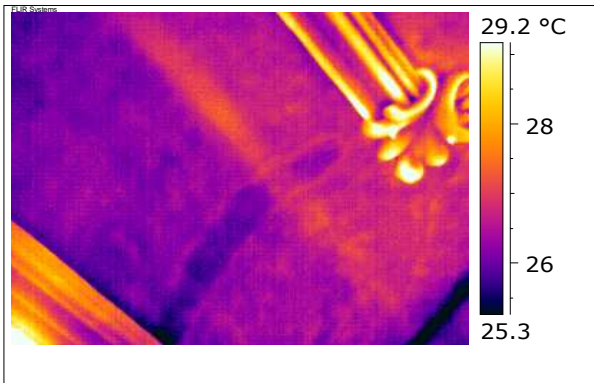
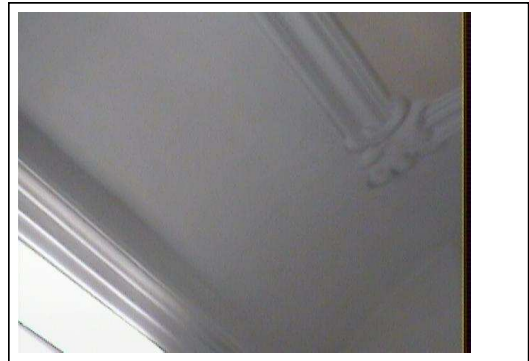
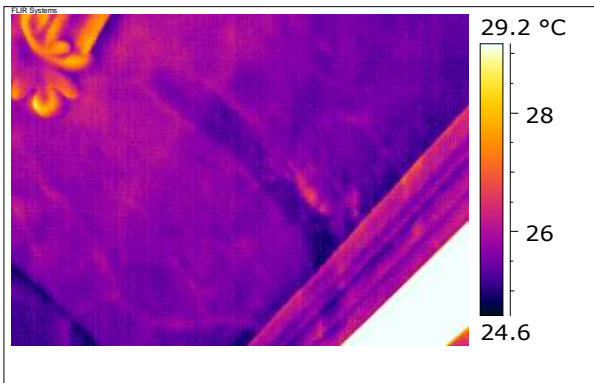
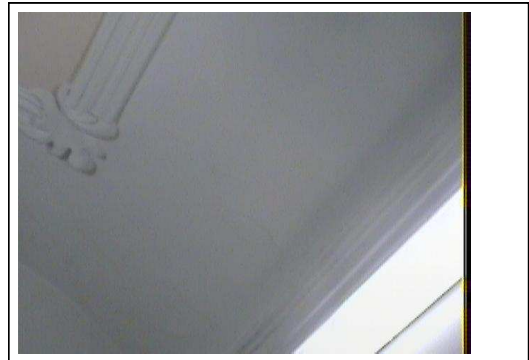
*Solaio stanza n°17*

Il solaio è a volta e non si rilevano anomalie riconducibili a scollamenti. Si rilevano lievi lesioni a ragnatela e zone localizzate di ammaloramento superficiale. A circa un quarto della lunghezza (foto IR 3 e 4) si rilevano delle fasce di colorazione più scura assimilabili a centine metalliche sotto intonaco.
