# *ANALISI TERMOGRAFICA DELL'EDIFICIO XXXXXX*

**PROVA N. 013/LA  
XXXX, agosto 2006**

Committente: **XXXXXXXXXX**

La Società *4 EMME Service S.p.A.*, specializzata nell'esecuzione di prove sperimentali, è stata incaricata dalla **XXXXXXXXXX**, di eseguire una indagine termografia delle facciate dell'edificio sede dell' **XXXXXXXXXXXX** di **XXXXXXXXXX**, allo scopo di verificare eventuali distacchi di intonaco: responsabile dell'incarico è l'ing. **XXXXXX**.

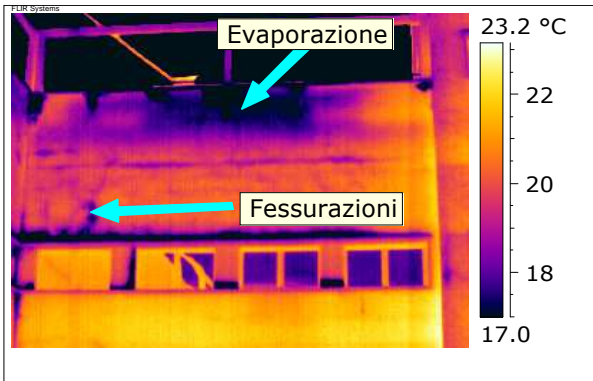
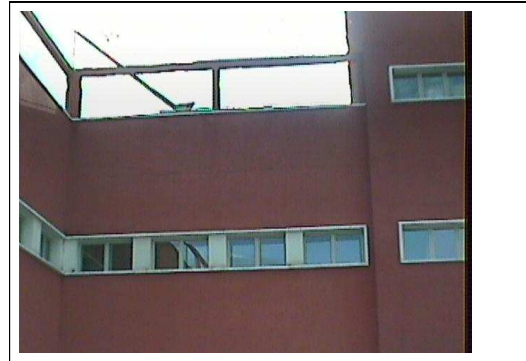
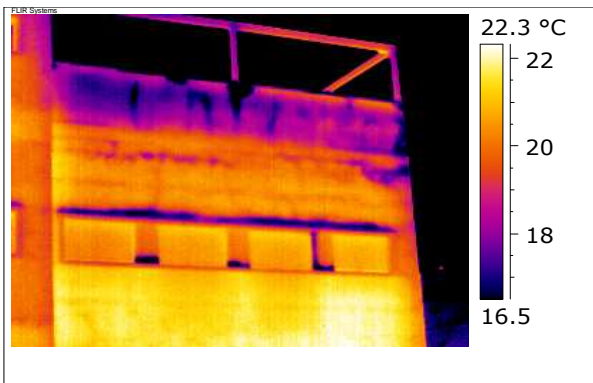
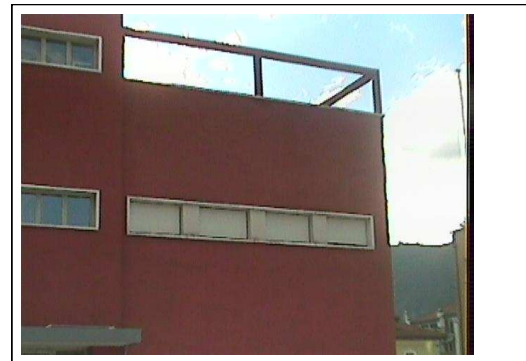
*Facciate sul cortile dell'ingresso principale – esposizione est*

Le immagini sono state scattate nel tardo pomeriggio del 03/08/2006, sono evidenti delle zone di colorazione più scura per l'accumulo di acqua dovuta ai fenomeni atmosferici occorsi nell'arco della mattinata ed attualmente interessate dal fenomeno dell'evaporazione (più scuro = più "freddo"); tali accumuli sono legati alla presenza di fessurazioni nello strato superficiale con conseguente infiltrazioni ed assorbimento per capillarità, le linee marcate irregolari rappresentano fessurazioni dell'intonaco di minore entità. Dove l'adesione tra lo strato di finitura ed il substrato non è viziata da un cattivo contatto è visibile la tessitura muraria e la struttura scheletrica dell'edificio.

La parte superiore costituente il parapetto è un cordolo in calcestruzzo armato.

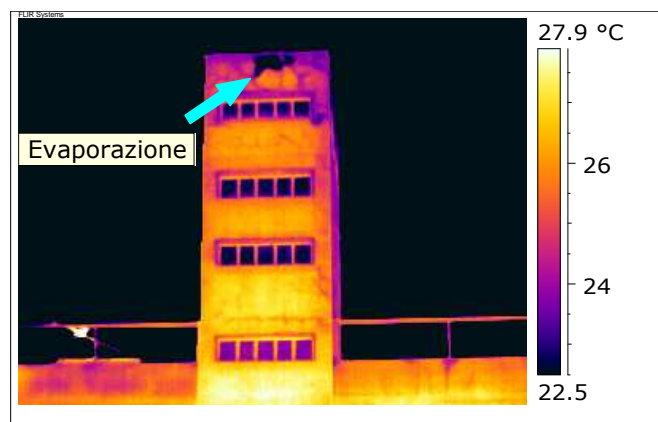
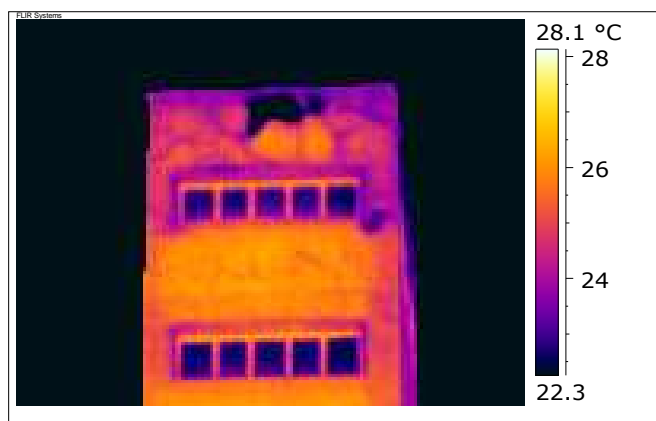
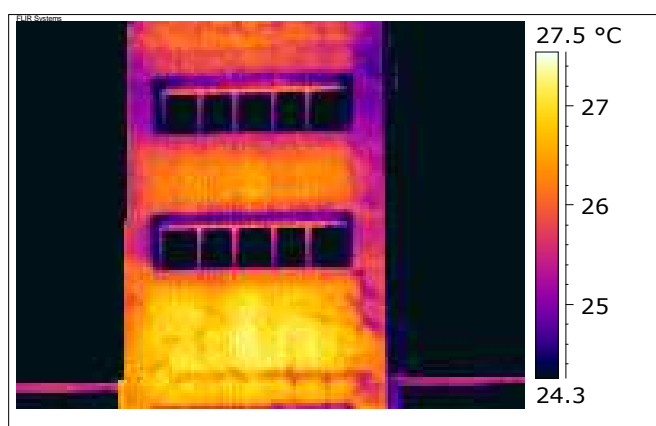
L'immagine è stata scattata nel primo pomeriggio del 04/08/2006, è evidente nella zona superiore della torretta la screpolatura dell'intonaco ed una zona più scura (la chiave lettura dell'immagine è analoga alle immagini precedenti) le screpolature, anche se meno evidenti sono presenti lungo l'intera facciata, indice di estesa fessurazione dell'intonaco.

Per meglio interpretare il quadro fessurativo si è analizzata la medesima facciata durante un transitorio termico differente, acquisendo una serie di immagini la mattina del 05/09/2006, appena il sole ha investito la facciata: sulla parte sommitale ed in prossimità del bordo destro tra l'ultimo ed il penultimo piano sono visibili delle zone di colorazione più chiara. Le superfici che hanno raggiunto con maggiore rapidità un valore di temperatura superiore alla media della facciata, indicano zone ove lo scambio termico è meno efficiente, quindi un minore contatto tra i vari strati interessati dalla catena di trasmissione del calore.

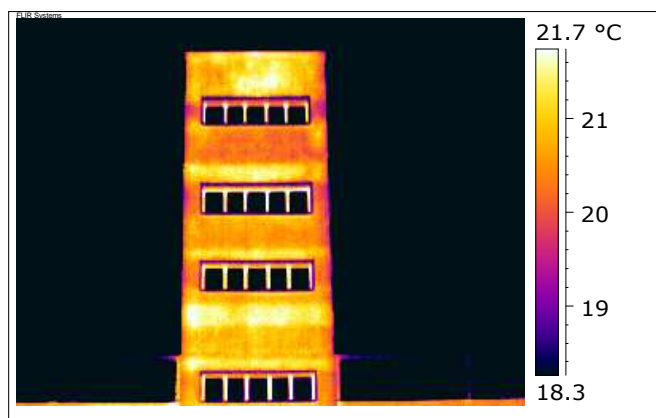
L'evidenza dei solai nello sviluppo della facciata è legato alla differente inerzia termica dei materiali costituenti l'edificio: le parti in calcestruzzo costituiscono un volano termico più efficiente rispetto agli elementi in muratura.

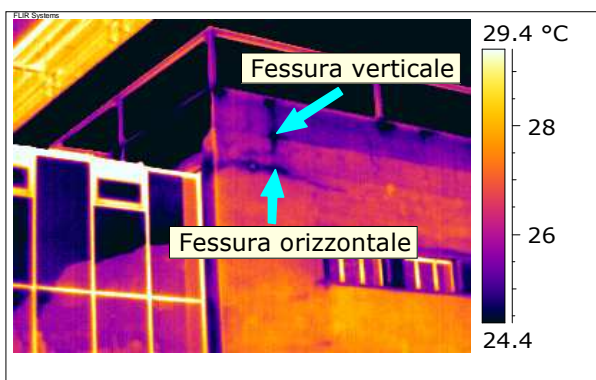
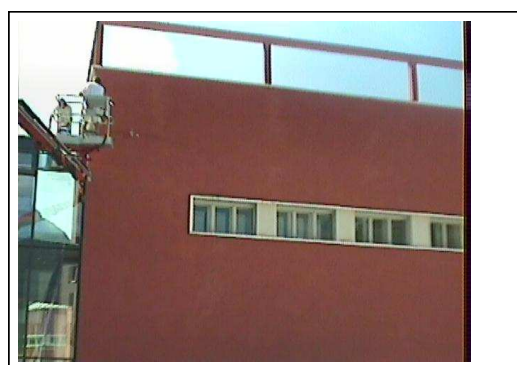
*Facciata prospiciente sul cortile l'ingresso principale – esposizione nord*

L'immagine è stata scattata nel primo pomeriggio del 04/08/2006, è evidente una fascia superiore di colorazione più scura, sulla parte in sommità della facciata, corrispondente al coronamento superiore in calcestruzzo armato del parapetto; si evidenziano inoltre una serie di fessurazioni dell'intonaco, una con andamento orizzontale e diverse con andamento verticale.

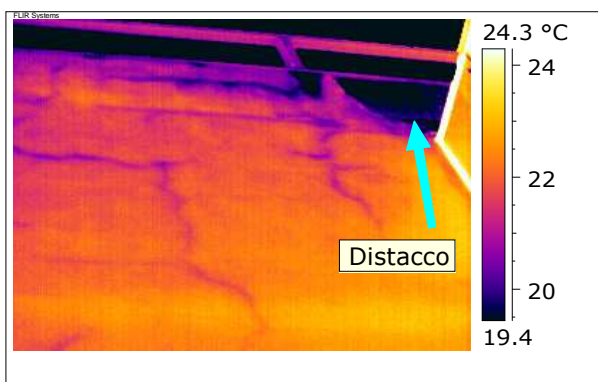
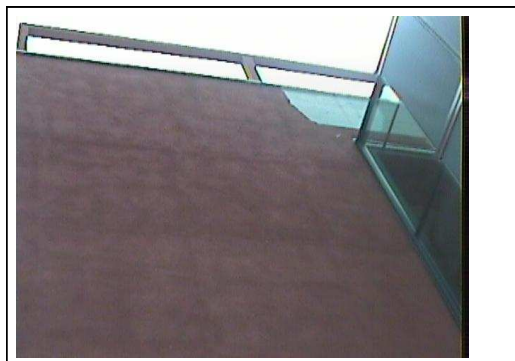
### *Facciata sul cortile interno – esposizione est*

L'immagine è stata scattata nella tarda mattinata del 04/08/2006, è evidente la zona più scura dove è avvenuto il distacco dell'intonaco; si evidenziano delle linee marcate dovute alle fessurazione esaltate dalla permeare dell'acqua meteorica.

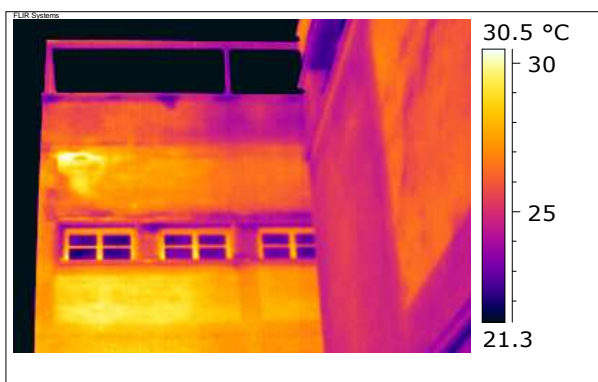
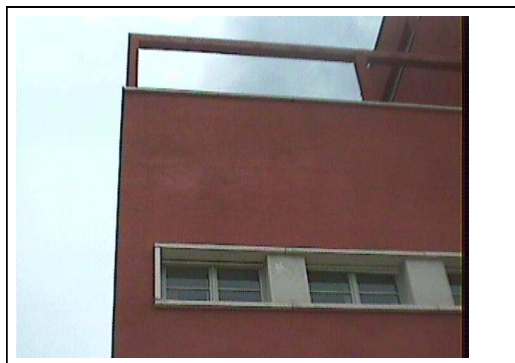
### *Facciata su viale Druso – esposizione ovest*

L'immagine è stata scattata nella tarda mattinata del 04/08/2006. Nella parte sommitale sinistra, la zona più chiara, corrispondente ad una maggiore energia irradiata, è indicazione di una cattiva conducibilità termica nel transitorio con flusso di calore con verso dall'esterno all'interno: tale condizione rappresenta un distacco dell'intonaco. Nella parte inferiore, un buon contatto tra la finitura ed il sottostrato rendono distinguibile la tessitura muraria.

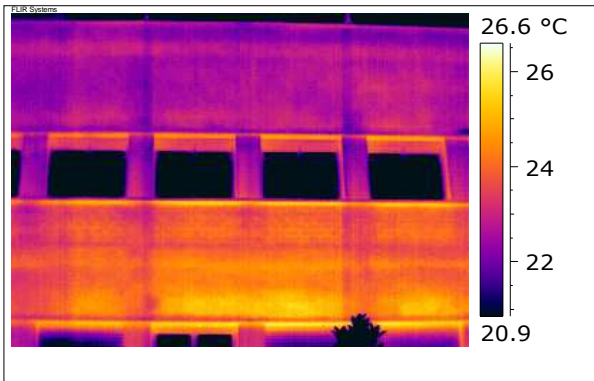
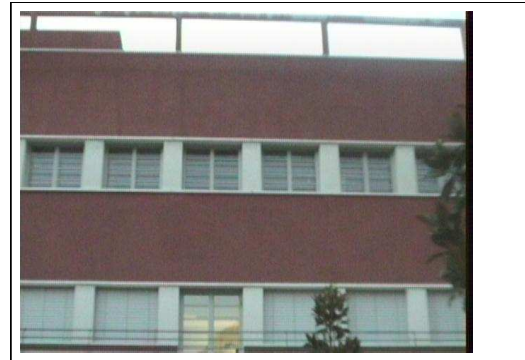
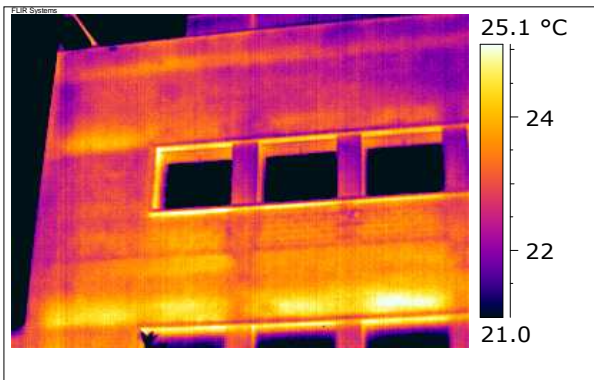
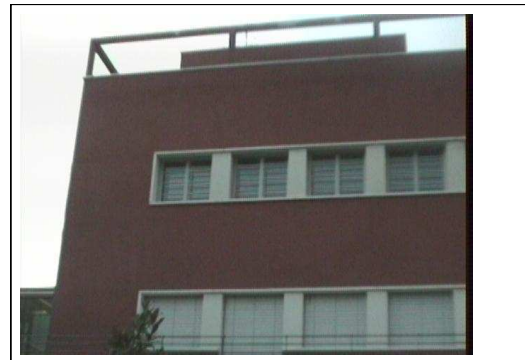
*Facciata prospiciente sul cortile interno – esposizione sud*

Le immagini sono state scattate nella prima serata del 21/08/2006 non appena è tramontato il sole. Nella parte superiore, la fascia di coronamento in cls armato, appare di colorazione più scura, in parte ciò è dovuto alla differente inerzia termica rispetto alla struttura inferiore che è in muratura ed in parte è attribuibile a zone di non ottimale contatto tra la finitura ed il substrato. Indice di buon contatto è il risaltare della tessitura muraria.

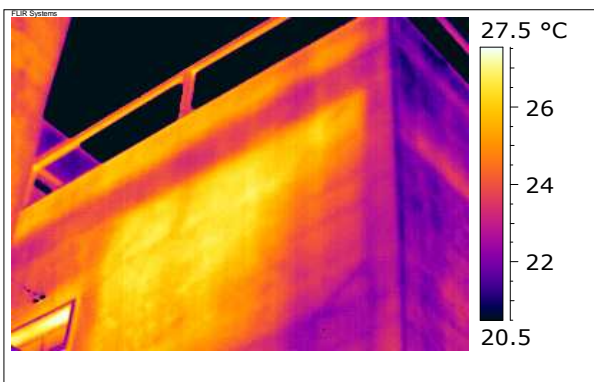
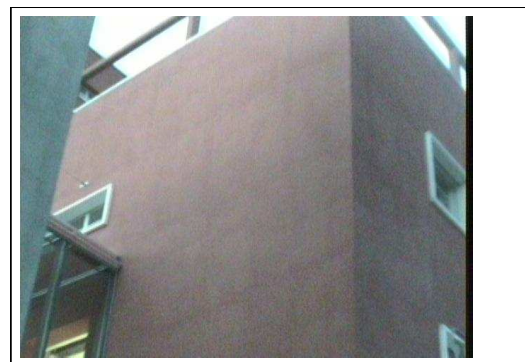
*Facciata prospiciente sul cortile interno – esposizione ovest*

Nelle immagini a seguire sono evidenti delle fessurazioni dell'intonaco oltre alla struttura scheletrica sub superficiale.

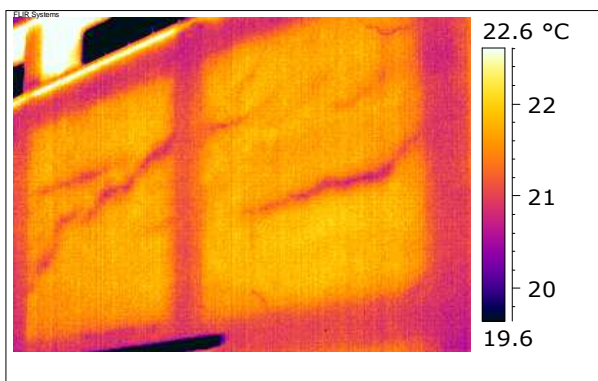
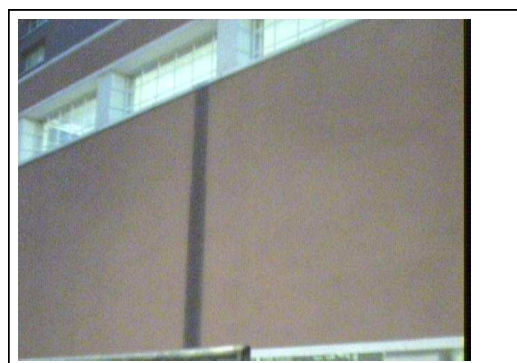
*Facciata prospiciente sul via Druso – esposizione ovest*

Le immagini successive sono state scattate la mattina del 05/09/2006 prima del sorgere del sole: è evidente la struttura della facciata ed i lavori di risanamento di cui è stata oggetto.

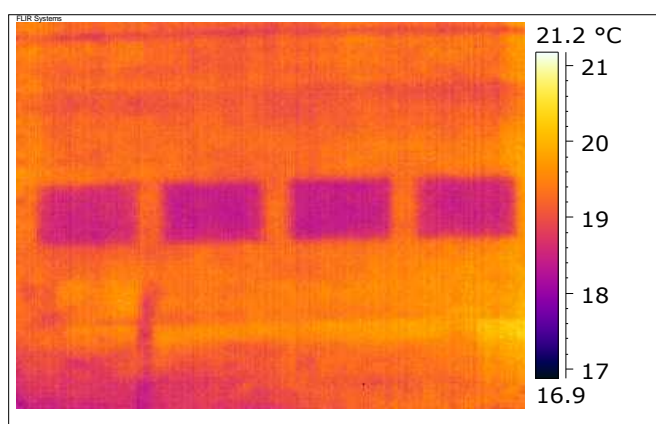
*Facciata prospiciente sul via Druso parte inferiore – esposizione nord*

L'immagine seguente è un particolare ingrandito dell'immagine sopra: nella parte bassa, sulla sinistra sono evidenti delle anomalie.

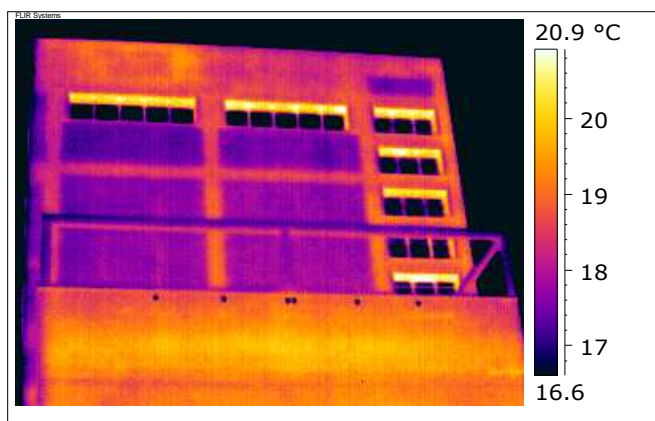
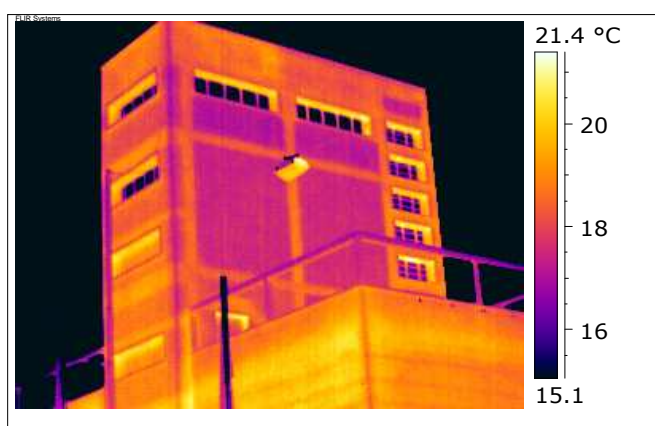
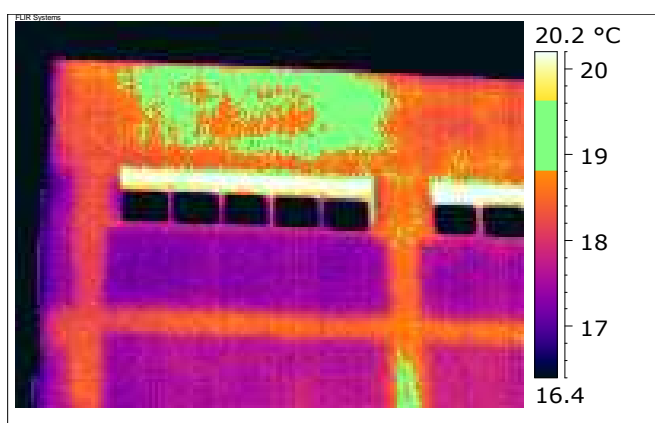
*Facciata della torre prospiciente sul via Druso – esposizione nord*

Le immagini sono state scattate la mattina del 05/09/2006, appena la facciata è stata investita dal sole: è evidente la struttura dell'edificio e nella parte sommitale, evidenziata in verde, una zona di maggiore irraggiamento attribuibile ad un cattivo contatto tra la finitura ed il sottostrato. A seguire si riporta un ingrandimento dell'immagine.

La parte scheletrica dell'edificio risulta di colorazione più chiara, quindi ad una temperatura superiore, per effetto della maggiore inerzia termica del calcestruzzo rispetto alla muratura.

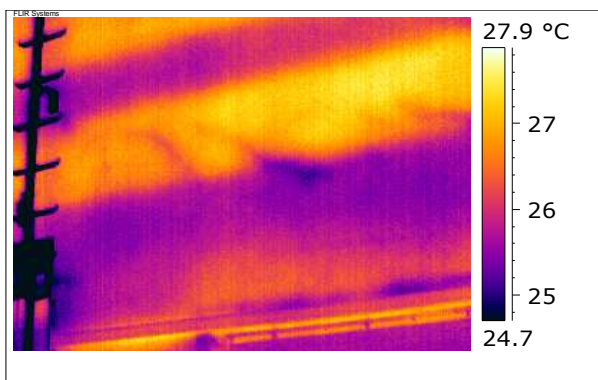
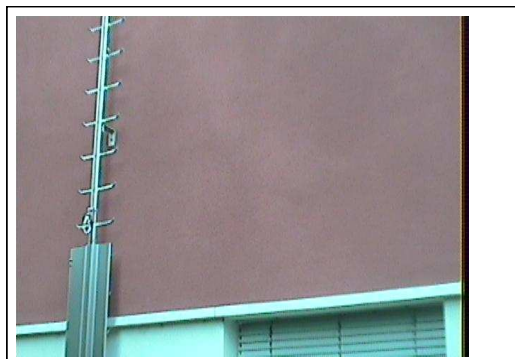
*Facciata prospiciente sul cortile interno – esposizione ovest*

Le foto a seguire sono state scattate nella tarda serata del 21/08/2006: evidenziano la presenza di alcune fessure nello strato di finitura.

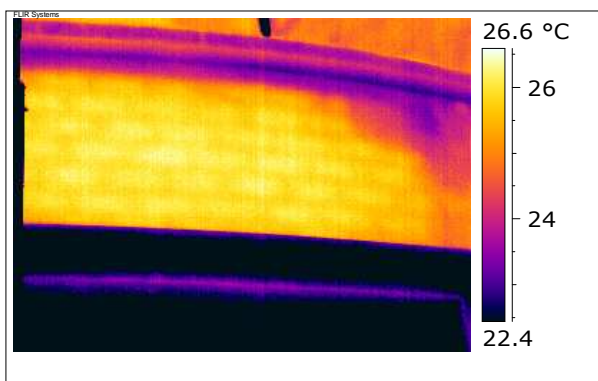
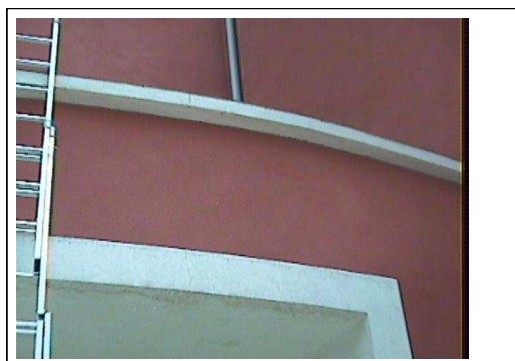
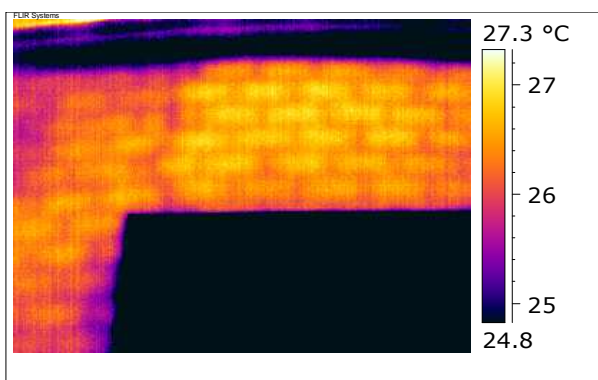
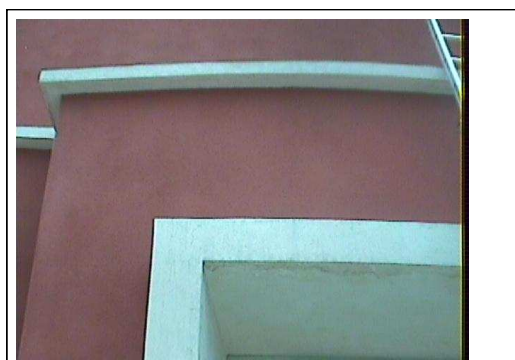
*Parte superiore l'ingresso dell'auditorio – esposizione nord - ovest*

L'immagine è stata scattata nel primo pomeriggio del 04/08/2006, è identificabile la tessitura muraria sottostante lo strato di finitura, indice di un buon contatto tra gli strati costituenti la facciata.

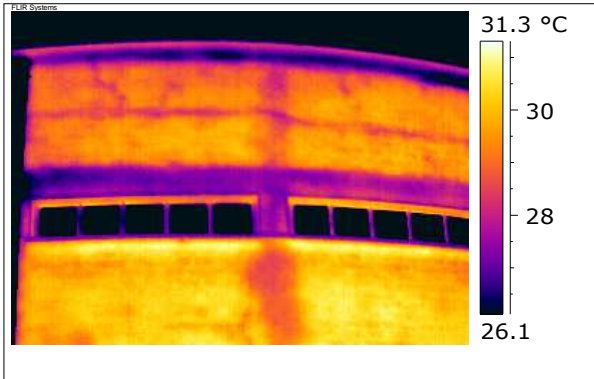
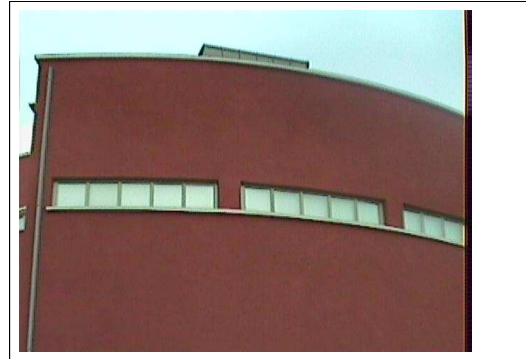
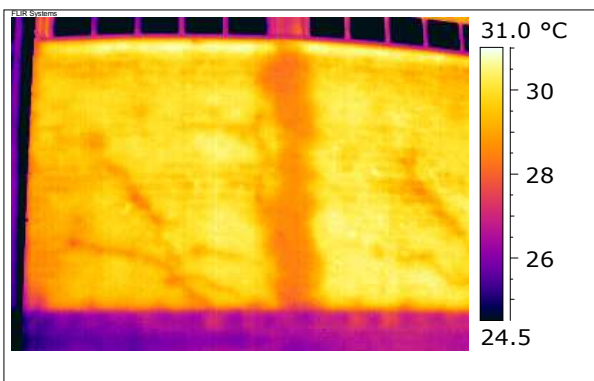
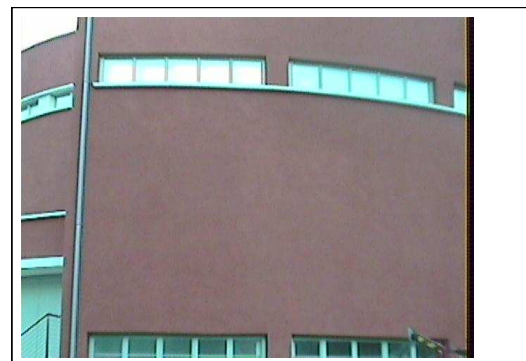
*Facciata esposta ad ovest dell'auditorio – parte inferiore*

Le immagini sono state scattate nel tardo pomeriggio del 21/08/2006, è identificabile la tessitura muraria sottostante lo strato di finitura. Si rilevano alcune fessurazioni della facciata.

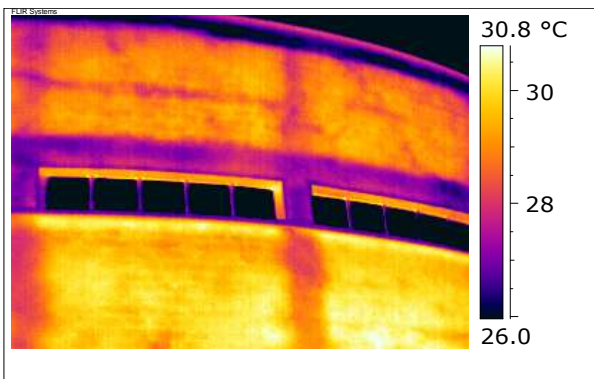
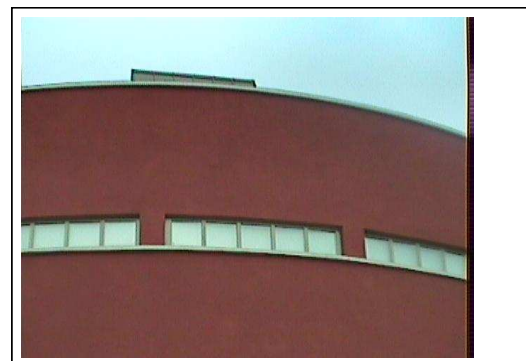
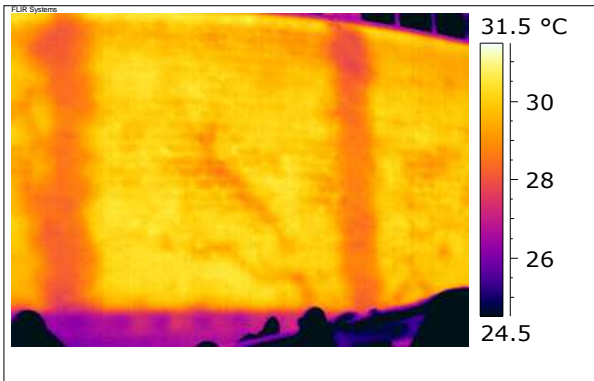
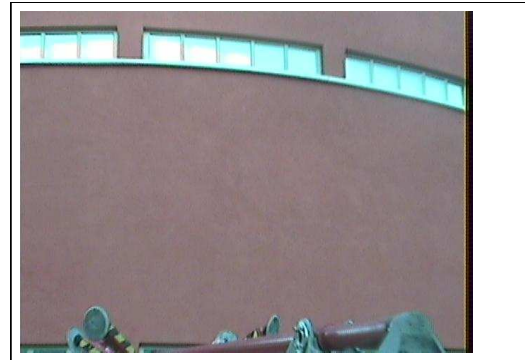
*Facciata esposta a sud-ovest dell'auditorio – parte inferiore*

Le immagini sono state scattate nel tardo pomeriggio del 21/08/2006, è identificabile la tessitura muraria sottostante lo strato di finitura ed alcune fessure nello strato di finitura.

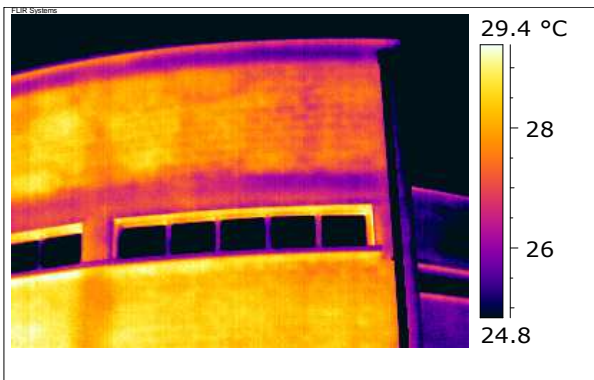
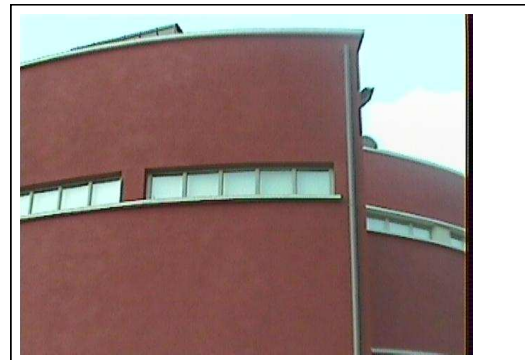
*Facciata esposta a sud-ovest dell'auditorio – parte superiore*

Le immagini sono state scattate nel tardo pomeriggio del 21/08/2006, è identificabile la tessitura muraria sottostante lo strato di finitura: non si evidenziano anomalie.

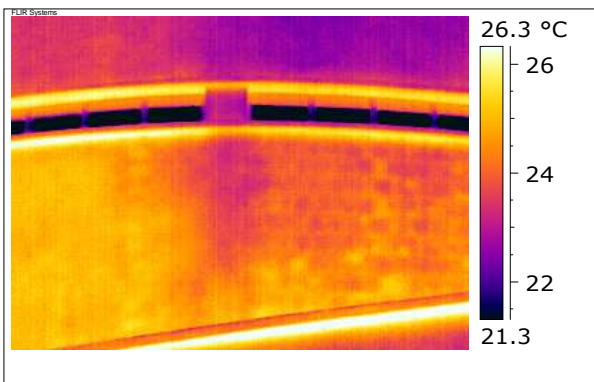
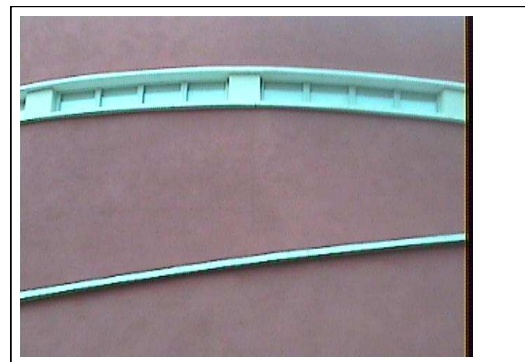
*Facciata esposta a sud dell'auditorio – parte superiore*

Le immagini sono state scattate nel tardo pomeriggio del 21/08/2006, si evidenzia la sottostruttura dell'edificio: non si rilevano anomalie.

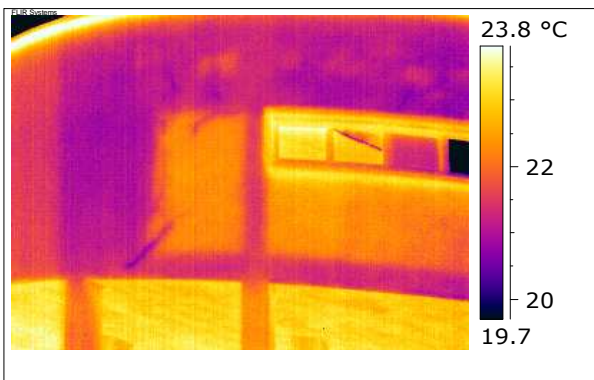
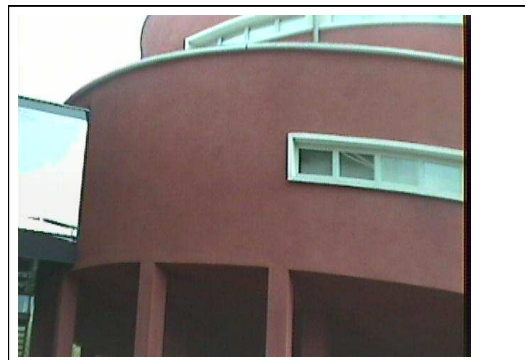
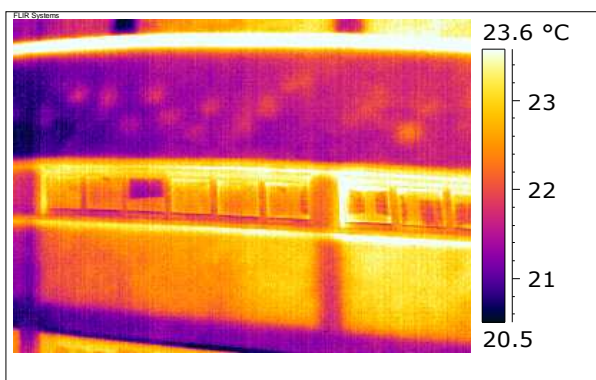
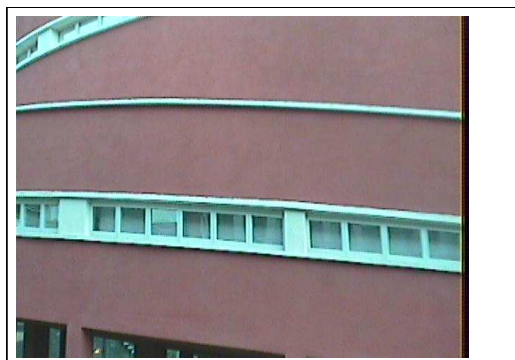
*Facciata dell'auditorio – esposizione nord-est*

Le immagini sono state scattate nel tardo pomeriggio del 21/08/2006, si evidenzia la sottostruttura dell'edificio e delle zone puntuali sulla parte sommitale di maggiore irraggiamento: l'effetto della curvatura della superficie indagata fa apparire la parte sinistra dell'immagine come più fredda.
