IL CONSOLIDAMENTO STRUTTURALE DELLA CHIESA DI SANTA CATERINA IN LUCCA

Lorenzo Jurina

SOMMARIO

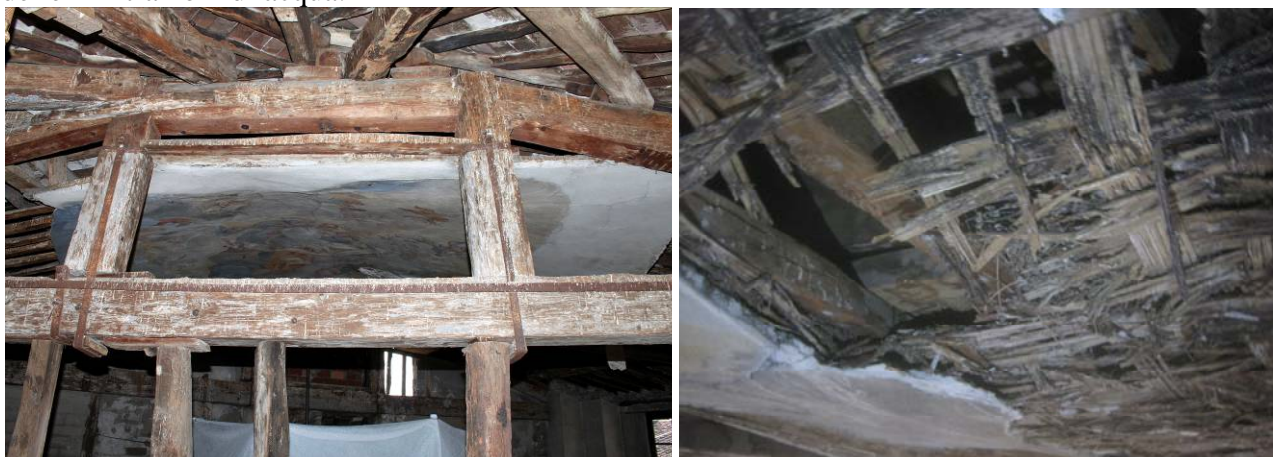
L'affresco della *Gloria di Santa Caterina*, sull'incanniccio collegato all'orditura di copertura, aveva già subito un distacco e risultava in più parti fessurato. Il canniccio era marcescente a causa delle infiltrazioni di acqua.

Figura 7. Affresco della *Gloria di Santa Caterina*, di Lorenzo Castellotti, fissato su supporto incanniccio alla struttura lignea di copertura, prima degli interventi di restauro

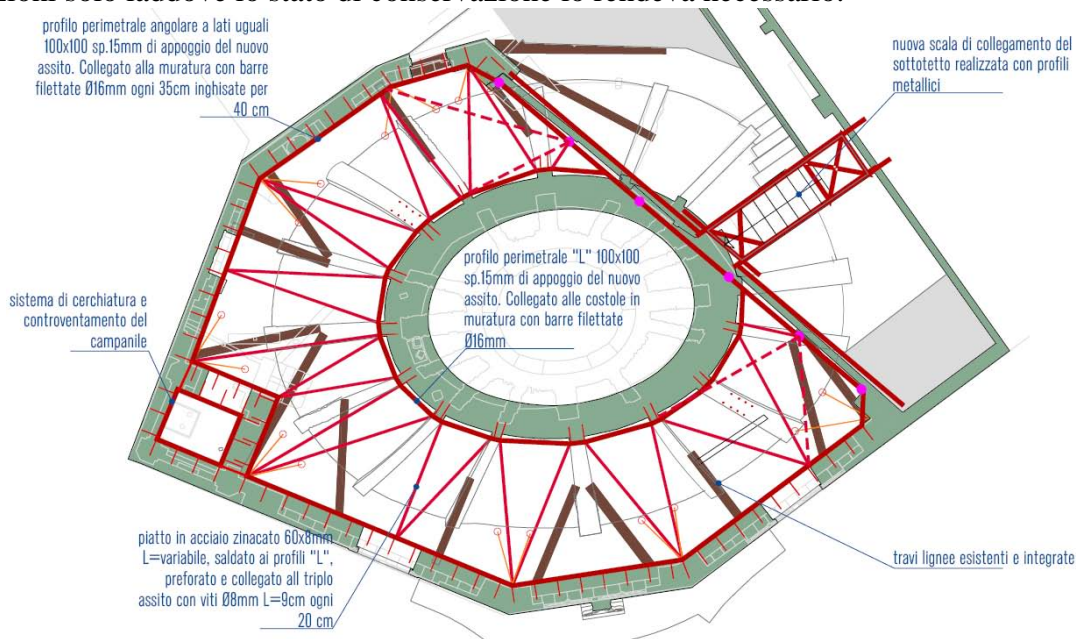
Tra i principali aspetti emersi dalla analisi diagnostica del legno vi è il forte degrado presente sulle travi di orditura principale del solaio di sottotetto a quota 13,20 m. Alcuni elementi presentavano un avanzato stato di degrado, tale da non essere più adeguati a garantire i carichi di progetto.

Figura 8. Orditura del solaio di sottotetto. Travi lignee principali, profili "L" perimetrali, bandelle in acciaio a raggiera.

Si è optato per un intervento di consolidamento volto alla maggiore conservazione possibile sia degli elementi strutturali, sia della pavimentazione esistente in marmette di cotto. Le travi lignee sono state integrate con nuovi elementi, in legno lamellare di sezione 12x16mm, operando locali sostituzioni solo laddove lo stato di conservazione lo rendeva necessario.

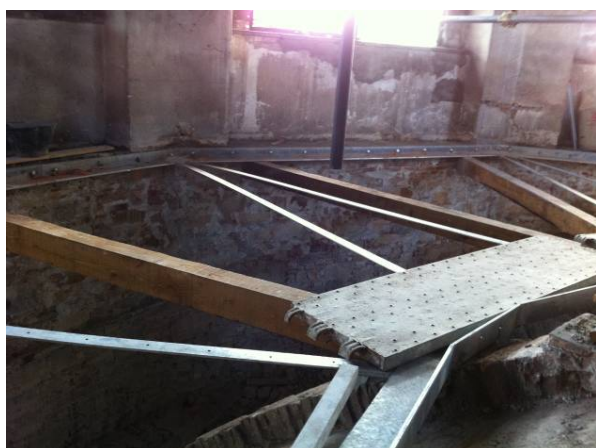
Figura 9. Solaio di sottotetto. Integrazione delle travi lignee, prima della posa dell'assito triplo

L'orditura di travi costituisce l'appoggio di un nuovo *triplo assito* incrociato, posato ad assi sovrapposte ortogonali, mutuamente chiodate. A completare il nuovo solaio vi sono profili metallici a "L", perimetrali, e bandelle disposte a "raggiera", collegate alle strutture lignee sovrastanti. L'intero *pacchetto* di solaio diviene quindi un diaframma rigido concepito come una *struttura reticolare orizzontale* con funzione di controvento di piano.

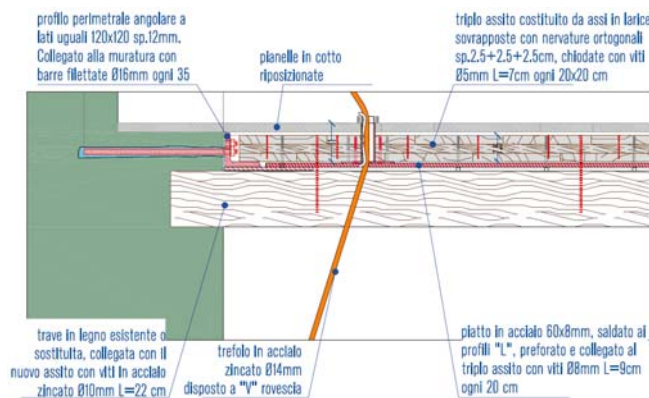
Figura 10. Schema di progetto del solaio di sottotetto

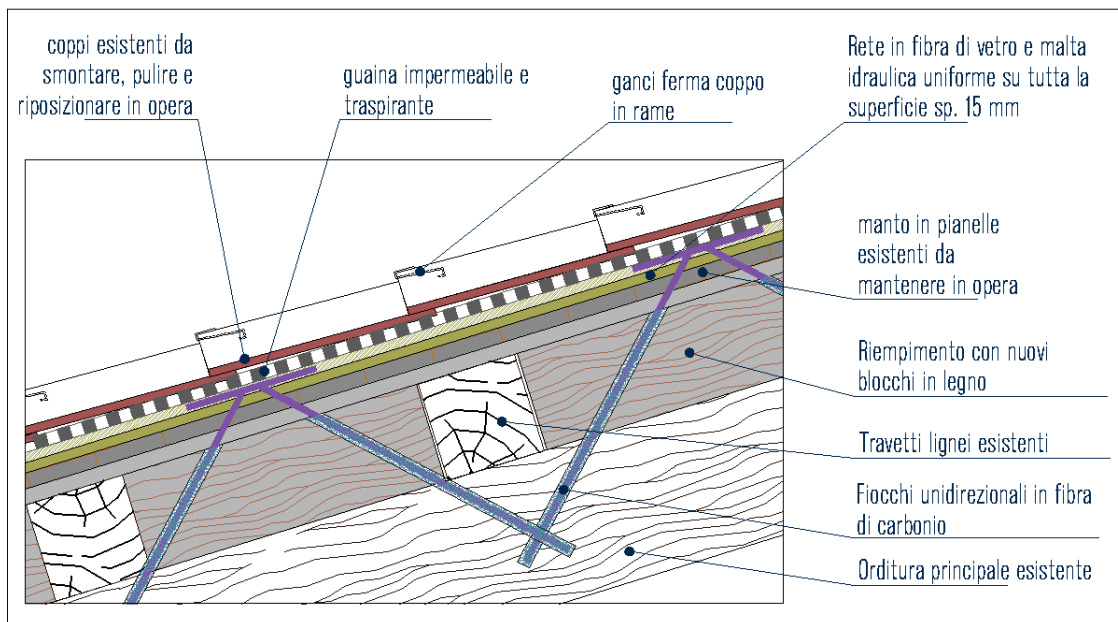
L'orditura del tetto è costituita da due capriate lignee a doppio monaco, caratterizzate da sensibili deformazioni e accentuato degrado, su cui poggiano i falsi puntoni che definiscono l'inclinazione delle falde. Su questi sono impostati travicelli che, a loro volta, portano pannelle in cotto.

Figura 11. Schema di progetto dell'intervento di consolidamento del tetto.

L'intervento si è concentrato sulle due capriate lignee, già oggetto nel corso degli anni di interventi piuttosto grossolani, e sul pacchetto globale di copertura, cercando di rendere solidali i vari elementi. Il tetto così consolidato diviene un diaframma rigido di piano e consente all'edificio globale, inteso come struttura scatolare, di risultare "chiuso" in sommità da un coperchio rigido.

All'estradosso delle pannelle è stata prevista una sottile "cappetta" di malta (15mm) rinforzata con rete in fibra di vetro, collegata alla sottostante orditura lignea con *fiocchi* unidirezionali, in fibra di carbonio. Anche in questo caso l'ispirazione è riconducibile alle classiche strutture reticolari, dove i fiocchi creano il collegamento tra le fibre compresse (malta con FRP) e le fibre tese (costituite dalle travi lignee). I fiocchi in fibra lavorano egregiamente a trazione mentre la compressione viene assorbita da nuovi blocchi in legno, introdotti nello spazio tra i puntoni esistenti e il manto di copertura. Al di sopra della *cappetta* fibrorinforzata è stata stesa una membrana impermeabile e traspirante, per garantire la tenuta all'acqua, e infine sono stati riposizionati i coppi, fissati con un sistema di ganci ferma coppo.

Il nuovo tetto-diaframma è stato oggetto di un ulteriore intervento, con lo scopo di impedire rotazioni delle pareti perimetrali sotto l'azione sismica. È stato previsto un sistema di tiranti, ancorati all'imposta del tetto e inclinati verso il basso, così da contrastare possibili spostamenti orizzontali del tetto. I tiranti, a "V" rovescia, sono costituiti da due trefoli in acciaio Ø16mm che partono da un unico punto alto, in corrispondenza dell'imposta del tetto (quota +15,90m), scendono inclinati, oltrepassano il solaio-diaframma di sottotetto (quota +13,20m), e tornano ad unirsi in un unico punto, più in basso (quota +11,40m), in corrispondenza dell'imposta della cupola.

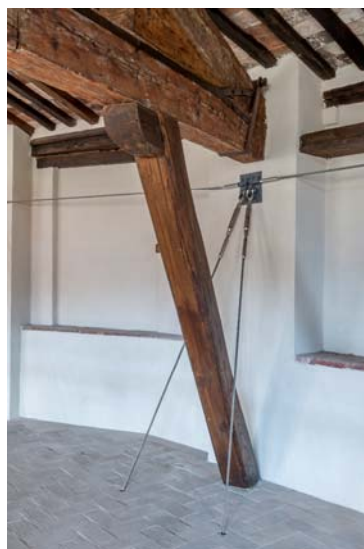
Figura 12. Tiranti a "V" rovescia posizionati sopra il solaio di sottotetto, ancorati all'imposta del tetto

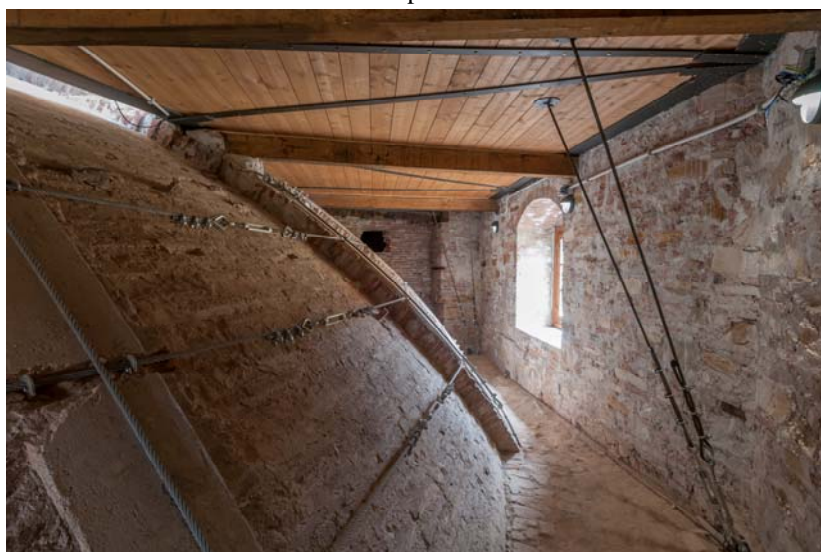
Figura 13. Tiranti a "V" posizionati sotto il solaio di sottotetto, ancorati all'imposta della cupola

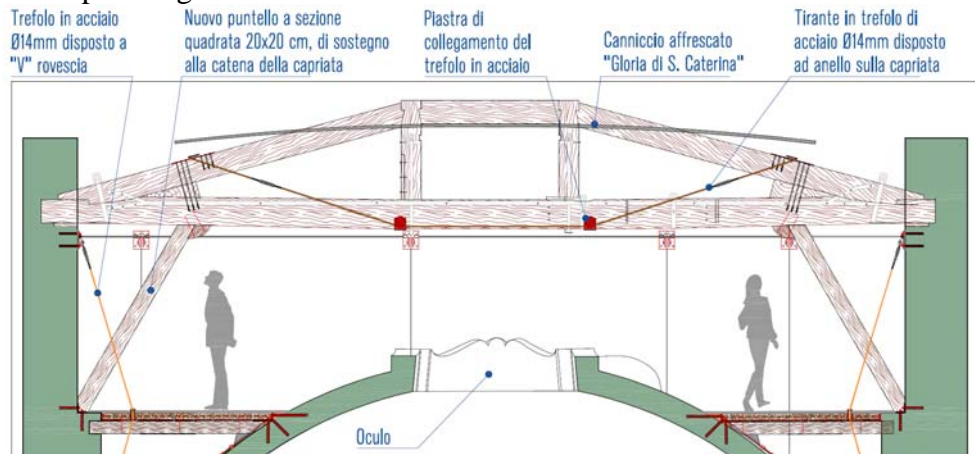
(A)_ La prima capriata, situata al centro della copertura, mostrava un'evidente inflessione della catena, causata dai carichi puntuali trasferiti dai due monaci. Al momento del progetto erano presenti alcuni semplici puntelli lignei che si opponevano a questa inflessione, appoggiati al degradato solaio di sottotetto. L'idea di utilizzare puntelli non è certo sbagliata, ma la posizione di quelli in essere (al centro dell'ambiente), costituiva un ostacolo alla percorribilità dello spazio. La soluzione di consolidamento progettato si ispira al medesimo principio dei puntelli lignei, ponendoli però in posizione più congrua con l'uso.

Figura 14. Intervento di rinforzo della prima capriata (A). Puntelli lignei e tralci in acciaio sagomati

Sono stati introdotti due nuovi appoggi, costituiti da puntelli lignei, di sezione 20x20 cm, inclinati verso le pareti perimetrali. L'inclinazione permette di ingombrare in misura ridotta lo spazio visitabile di sottotetto. È stato poi previsto un sistema di "armatura" della capriata, realizzato con tralci di acciaio sagomati, al fine di creare ulteriori due punti di appoggio della catena, in corrispondenza dei monaci.

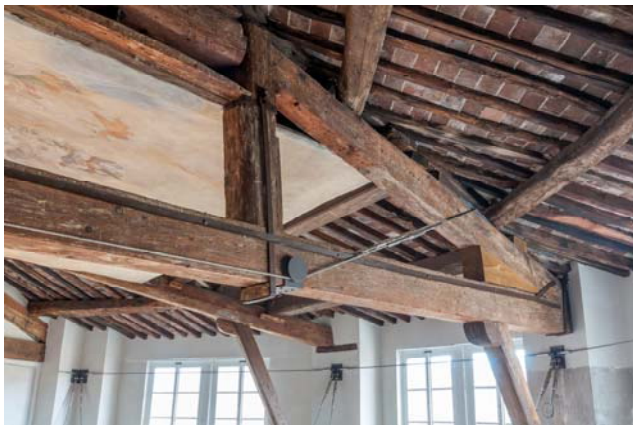
Figura 15. Particolare degli interventi di rinforzo della prima capriata (A) con puntelli lignei e tralci in acciaio sagomati.

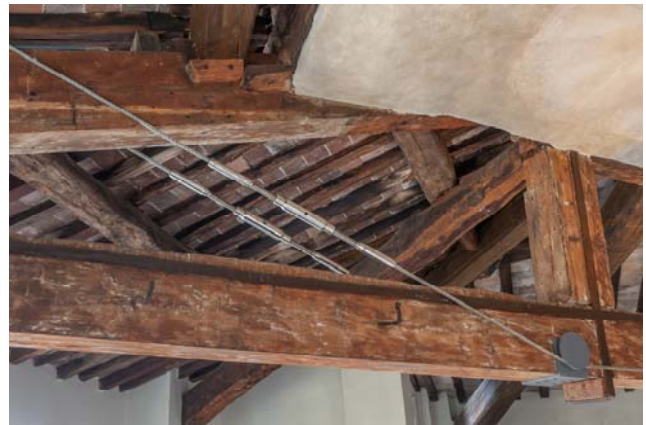
Figura 16. Particolare degli interventi di rinforzo della prima capriata (A) con tralci in acciaio sagomati

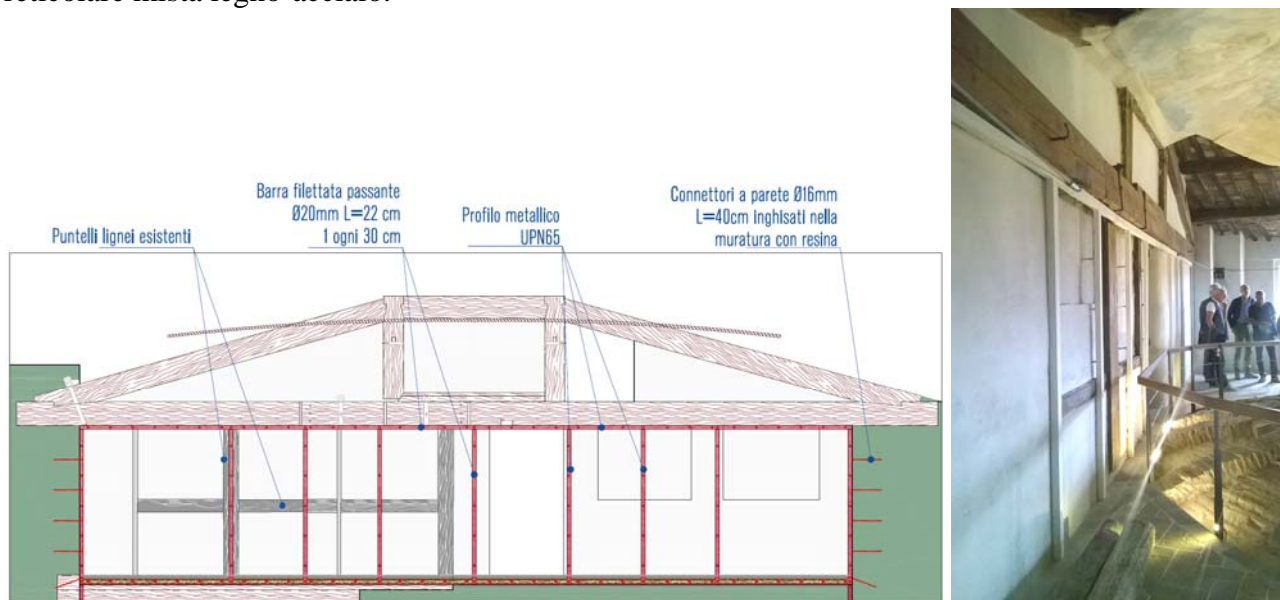
(B)_ La seconda capriata, periferica rispetto alla prima, presenta un tamponamento in muratura interposto tra gli elementi lignei e tra il pavimento e la catena, e soffre localmente fenomeni di degrado causati dalle infiltrazioni di acqua dal tetto. Anche in questo caso erano presenti puntelli lignei a contrastare l'inflessione della catena. Visto che non costituivano ostacolo alla percorribilità dell'ambiente, si è deciso di mantenerli in essere, insieme alla struttura lignea principale.

Figura 17. Intervento di rinforzo della seconda capriata (B). Travi reticolari, interna ed esterna, collegate alla capriata

La soluzione di rinforzo ha previsto l'affiancamento alla capriata lignea di una nuova struttura metallica, facendo così collaborare nuovo ed antico. La nuova struttura si compone di due porzioni

La porzione interna è inserita nello spazio tra la catena della capriata a quota +16,10m e il solaio di sottotetto a quota +13,40m, e si sviluppa come una *trave Vierendeel*, in cui la distribuzione dei montanti si ispira ai puntelli esistenti parzialmente inglobati nella muratura. .

La parte esterna, invece, si sviluppa su tutta la superficie occupata dalla capriata, dal colmo fino al solaio di sottotetto. Questa porzione, accostata alla capriata, ne ripropone gli assi principali e viene integrata con diagonali di controvento. Le due strutture, quella interna e quella esterna, sono collegate tra loro e alla capriata lignea interposta, mediante perni, creando una nuova trave reticolare mista legno-acciaio.

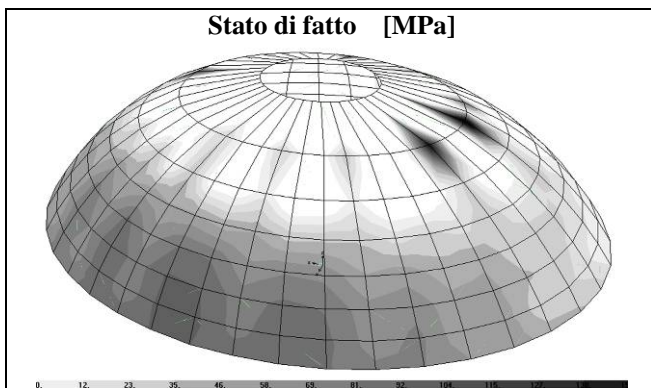
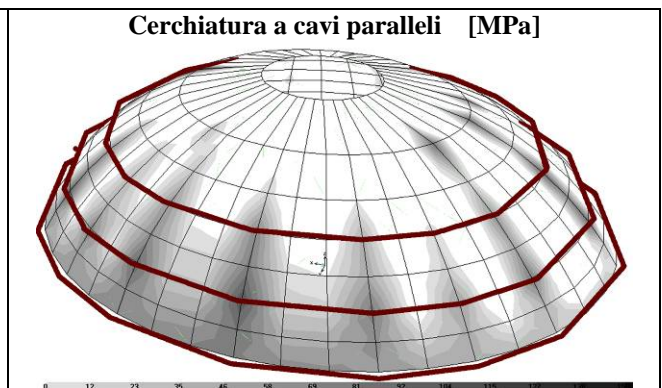
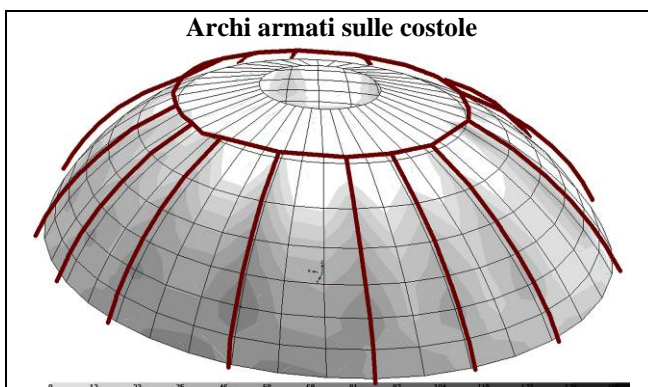
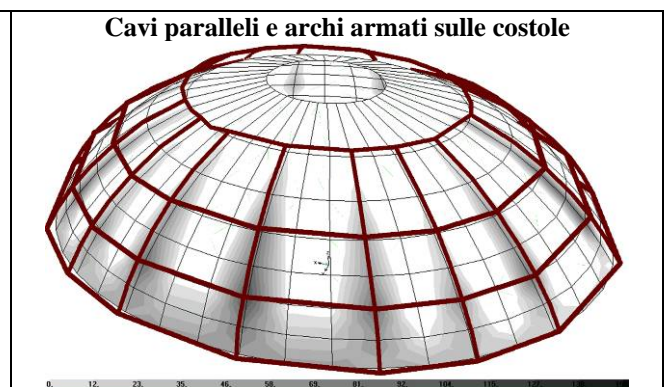
La situazione più gravosa, allo stato di fatto, vale a dire non consolidata, si ottiene all'intradosso della cupola, dove le zone soggette a trazione presentano una superficie molto estesa (il 69% della superficie intradossale della cupola e il 56% dell'estradosso sono soggetti a trazione). All'intradosso i valori di sforzo raggiungono i picchi più elevati (0,48 MPa).

L'analisi del primo sistema di rinforzo, costituito da anelli di cerchiatura lungo i “paralleli”, mostra una considerevole riduzione delle aree soggette a trazione (si passa dal 69% al 35% della superficie intradossale della cupola soggetta a trazione), e contemporaneamente si ottiene una riduzione anche dello sforzo massimo rilevato (da 0,48 Mpa a 0,33 MPa).

I risultati ottenuti con il secondo sistema, cavi radiali estradossali in corrispondenza delle costole di nervatura, fanno registrare una modesta riduzione in termini di superficie soggetta a trazione. Si passa dal 69 % al 59% della superficie intradossale della cupola soggetta a trazione. Si ottiene invece una notevole riduzione degli sforzi massimi di trazione (si passa da 0,48 MPa a 0,24 MPa). Utilizzando ancora il modello globale sono stati poi combinati i due sistemi (anelli di cerchiatura lungo i “paralleli” e cavi radiali estradossali sulle costole). I risultati ottenuti sono particolarmente interessanti.

La superficie intradossale soggetta a fenomeni di trazione passa dal 69% al 25%, e i picchi di sforzo si riducono anch’essi notevolmente (si passa da 0,48 MPa a 0,21 MPa).

Figura 18. Tensioni massime (in N/mm²) all’intradosso della cupola per sisma (+Y + 0,3X).¹

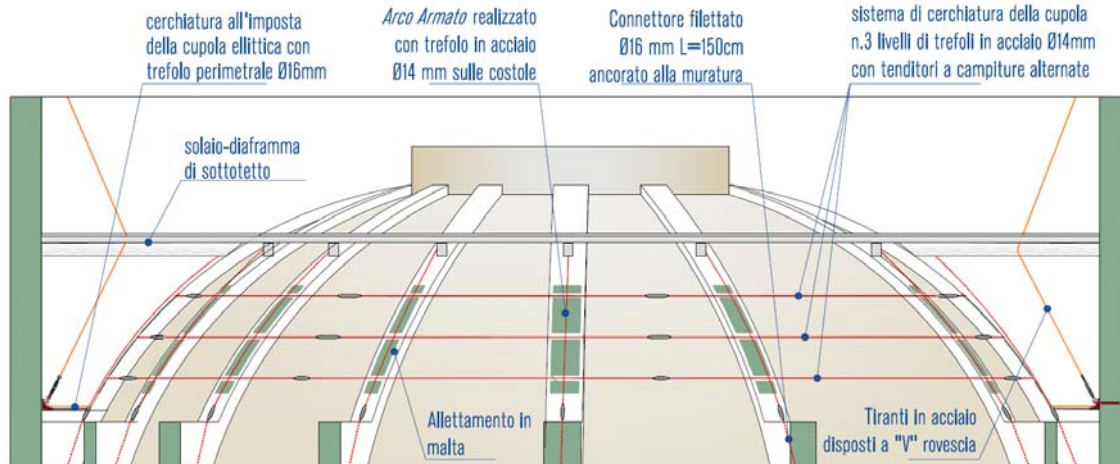
Figura 22. Intervento di rinforzo della cupola ellittica con trefoli di cerchiatura paralleli e trefoli meridiani sulle costole.

I risultati di entrambe le sperimentazioni numeriche (sia utilizzando il modello semplificato di Tabella 1 che il modello completo di Tabella 2), mettono in evidenza che, accanto alle tradizionali cerchiature lungo i paralleli, i cavi lungo i meridiani (ossia gli *archi armati*) svolgono un ruolo importante soprattutto in termini di riduzione degli spostamenti generati dall'azione sismica, tale da ridurli del 65%.

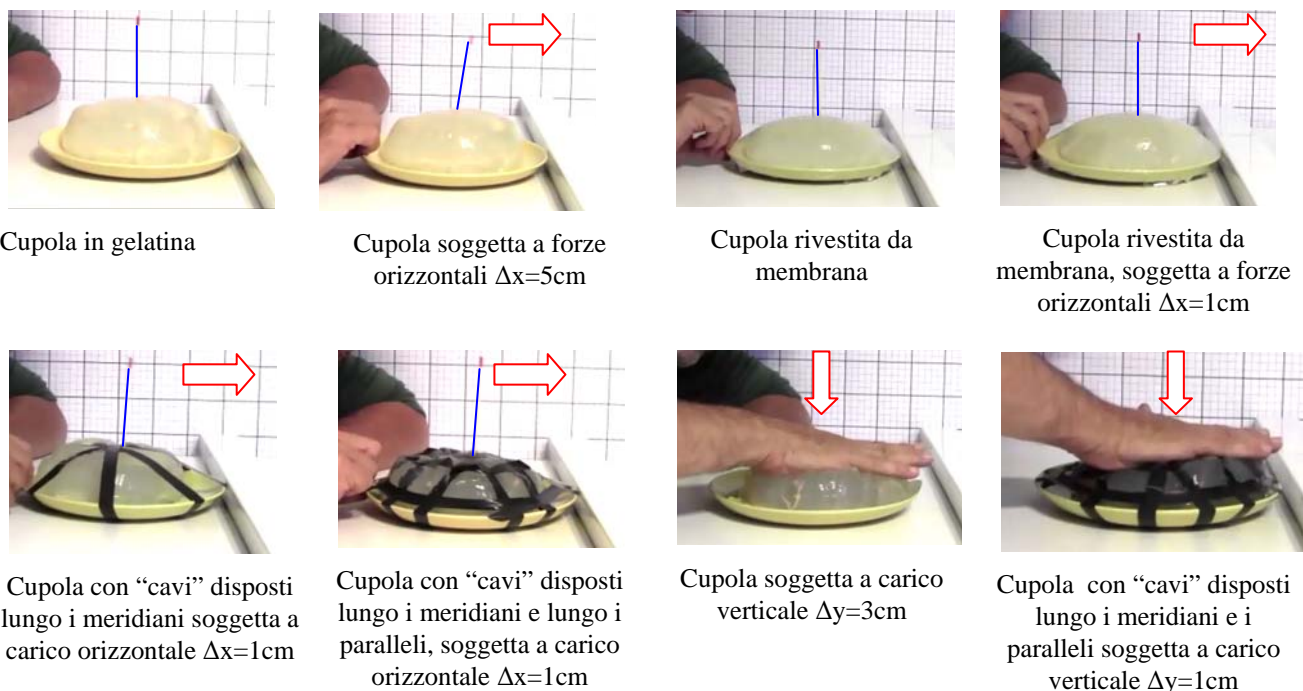
Tabella 3. Sperimentazione su cupola in gelatina soggetta a carichi verticali (y) e orizzontali (x).

Il modello enfatizza gli spostamenti Δx e Δy di una cupola soggetta a carichi orizzontali e verticali, e simula l'azione di interventi di rinforzo estradossali. La presenza di una membrana o di cavi disposti all'estradosso della cupola e ancorati alle imposte limita fortemente gli spostamenti della stessa e modifica le frequenze e le ampiezze di vibrazione.

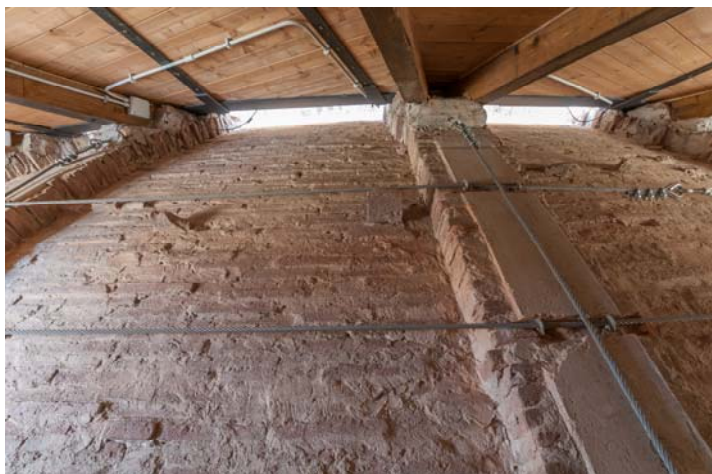
Figura 23. Intervento di rinforzo della cupola ellittica con trefoli di cerchiatura paralleli e trefoli meridiani sulle costole

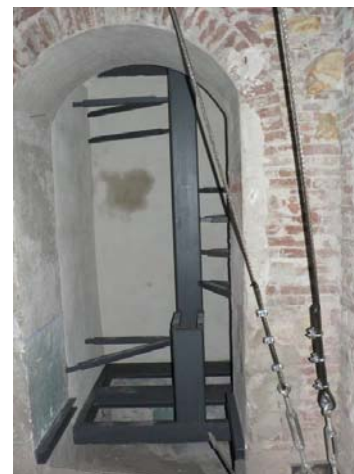
Figura 24. Scala interna al campanile, in fase di realizzazione

All'interno della torre campanaria è stata introdotta una scala metallica a chiocciola, per collegare il solaio di sottotetto (quota +13,20m) al camminamento situato all'imposta della cupola (quota +11,40m). Anche in questo caso le necessità distributive sono state conciliate con le esigenze strutturali, inserendo un elemento funzionale, che fosse in grado da fungere anche da consolidamento globale del campanile stesso.
