Il recupero della copertura lignea della chiesa di San Carpoforo a Milano

La cronaca di un intervento complesso

di **Lorenza Jurina***, **Arch. A. Bassoli****

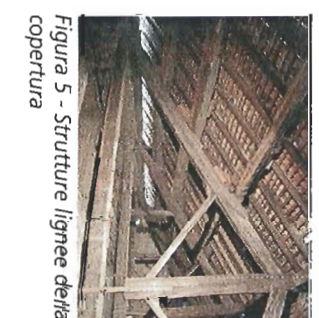
Figura 5 - Strutture lignee della copertura

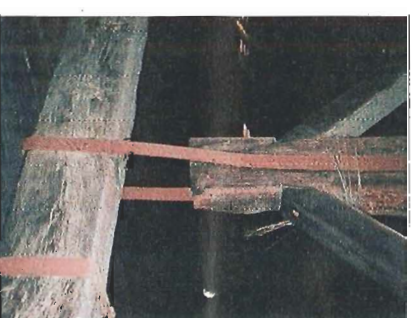
Erano evidenti inoltre le rotazioni di alcune capriate con "fuori-piombo" dei monaci, e con deformazioni delle staffe di collegamento alle catene (figura 6). I nodi puntone-catena, puntone-monaco ed il dardo di Giove, molto divaricato (figura 7), denunciavano una situazione seriamente compromessa. A questa si accompagnava il deterioramento delle orditure secondarie e dei listelli porta coppo oltre alla sconnessione dei coppi stessi.

Figura 6 - Fuori-piombo dei monaci con deformazioni delle staffe di collegamento alle catene

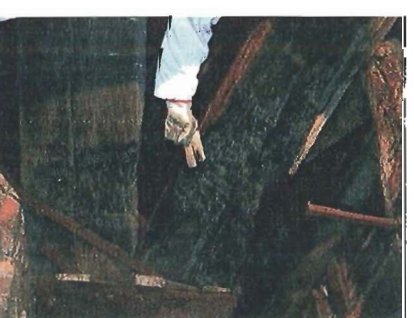
Va ricordato, da ultimo, che durante la Seconda Guerra Mondiale alcuni spezzoni di bombe incendiarie avevano danneggiato localmente la copertura (figura 8).

Figura 8 - Danni dovuti alle bombe incendiarie della Seconda Guerra Mondiale

Naturalmente in alcune parti delle capriate dove si presentano lacune dovute a incendi o dove il degrado era particolarmente evidente, sono state inserite zeppe e fettorature di legno

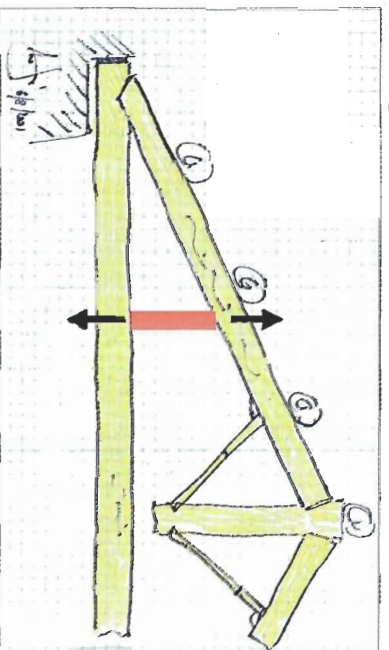
Figura 9b - Inserimento del puntello

La struttura ausiliaria progettata è composta da due puntelli lignei, ubicati a metà circa dei puntoni di falda (figura 9b), e da cavi in acciaio zincato disposti in modo da sostenere tali puntelli da sotto (figura 9c), migliorando lo schema statico della struttura composta legno-acciaio. Ne è risultata una soluzione piuttosto semplice, leggera e certamente reversibile, utilizzando cavi in acciaio che potevano accostarsi alle capriate in un modo attivo, contribuendo quindi fin dall'inizio a lavorare assieme alla struttura in legno, e fornendo quell'incremento di resistenza di cui c'era bisogno. In sintesi, il progetto ha previsto di interporre un puntello tra puntone e catena, ma, come nel passato, questo

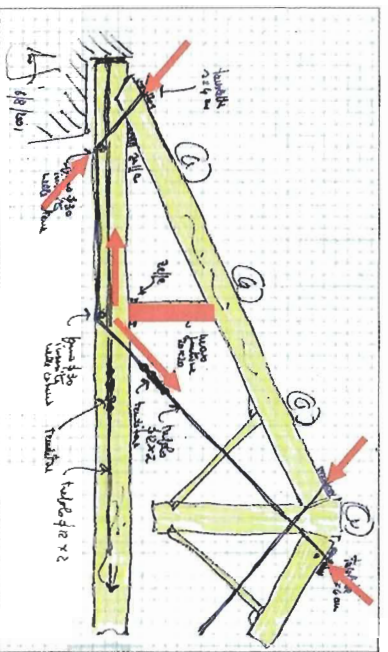
Figura 9c - Inserimento del puntello e del cavo in acciaio

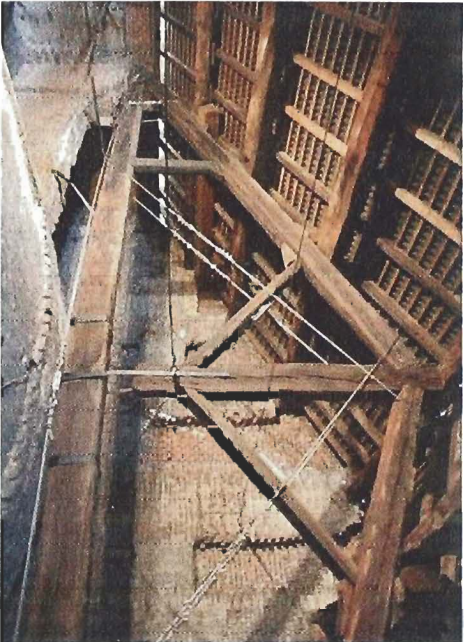
puntello avrebbe fornito un aiuto al puntone ma sarebbe stato un aggravio pericoloso ed inaccettabile per la catena (figura 10). Si è inserito, pertanto un cavo sagornato che, partendo dal colmo della capriata, passasse sotto al puntello e proseguisse fino al nodo puntone-catena, in prossimità dell'appoggio sulla parete in muratura (figura 11).

Figura 10 - Intervento di consolidamento delle capriate

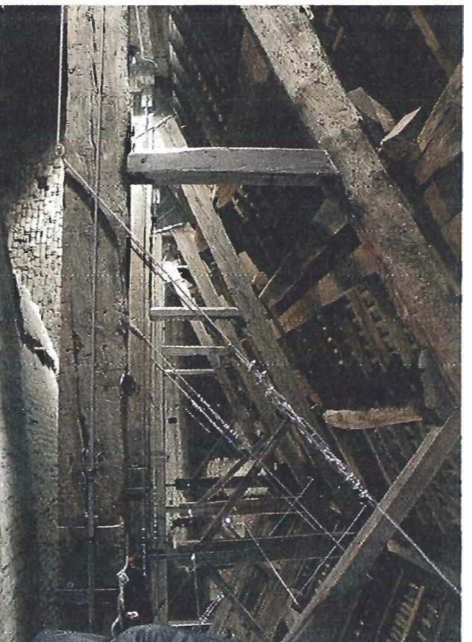
Figura 11 - Intervento di consolidamento delle capriate

Si viene così a creare una sorta di schema triangolare isostatico che include il puntone diagonale di falda, il nuovo puntello ed il cavo. Il cavo passa sotto al nuovo puntello, e una volta messo in tensione mediante tenditori, applica una forza verticale nota, dal basso all'alto, sotto al puntello ed evita che la compressione del puntello stesso si trasferisca alla catena, la quale può continuare nella sua funzione originaria, lavorando a sola trazione.

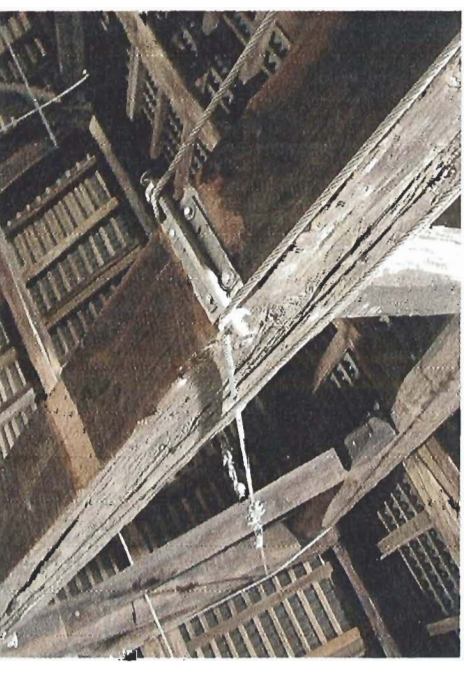
Figura 12 - Elementi ripartitori in acciaio

Il cavo, in realtà, è un lungo anello inserito intorno alla capriata, che si accosta ad essa, su entrambi i lati, per il suo intero sviluppo. Ciò evita la necessità di creare ingombranti e costosi nodi di connessione tra cavo ed elementi lignei (figura 12).

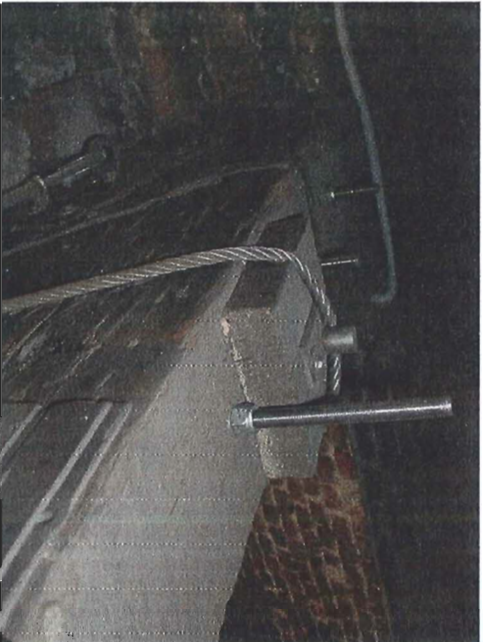
Figura 13 - Elementi sacrificali in legno

Per tenere conto dei punti di contatto locale tra cavo e legno, nei punti in cui il cavo "scavalca" la capriata, sono stati introdotti dei cuscinetti ripartitori in legno (figura 13). Una caratteristica interessante di questa modalità di intervento è che i due cavi simmetrici (che rinforzano rispettivamente il puntone destro ed il puntone sinistro) si incrociano nel punto di vertice della capriata, dove i due puntoni di falda si intestano sul monaco (figura 14). In questo modo i cavi vengono a "cerchiare" il nodo di sommità, comprimendo tra loro i tre elementi che vi confiniscono e contribuendo a impedire eventuali movimenti relativi che inficerebbero lo schema strutturale della capriata.

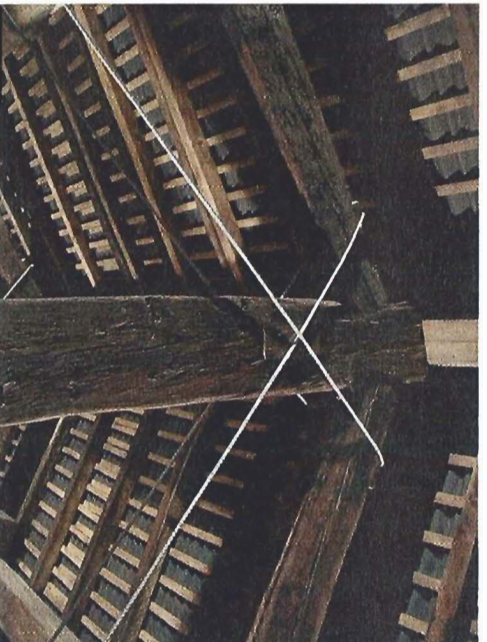
Figura 14 - I due cavi simmetrici si incrociano nel punto di vertice della capriata, dove i due puntoni di falda si intestano sul monaco

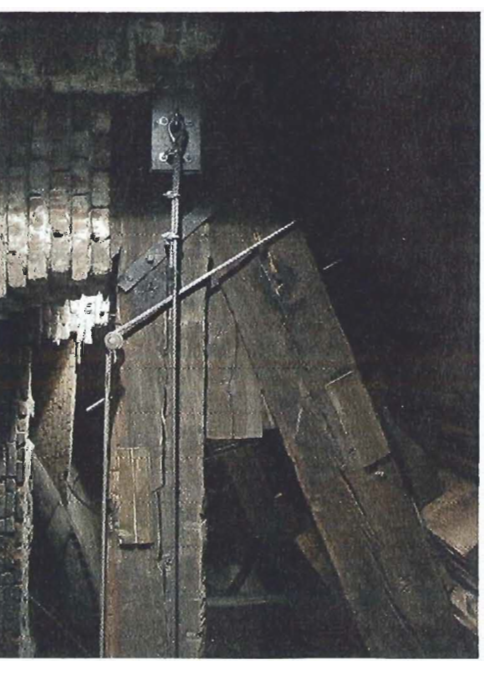
Figura 15 - Base della capriata, dove il cavo dopo essere passato sotto alla catena, risale e scavalca il puntone

Lo stesso risultato, ossia una cerchiatura mutua, si ottiene anche alla base della capriata, dove il puntone di falda e la catena si toccano. Il cavo infatti, dopo essere passato sotto alla catena in corrispondenza di due perni inox, risale e scavalca il puntone (figura 15). Così facendo contribuisce ad evitare lo scivolamento orizzontale del puntone rispetto alla catena. Si ottiene una soluzione che, geometricamente, richiama le

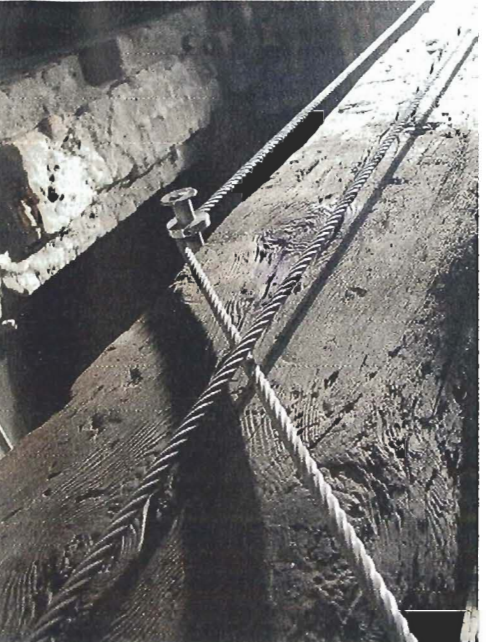
Figura 16 - Cavi in acciaio affiancati alla catena per il rinforzo delle capriate

In affiancamento alle originali catene lignee sono inoltre stati posti in opera due cavi orizzontali, uno per parte, con la funzione di aiutare a resistere alla trazione della catena (figura 16).

Mediante il tensionamento del cavo orizzontale si riduce la sollecitazione della catena originaria, sgravandola e riportandola in condizioni di sicurezza. In questo modo non si sostituisce la sua funzione, ma si integra la sua carenza strutturale.

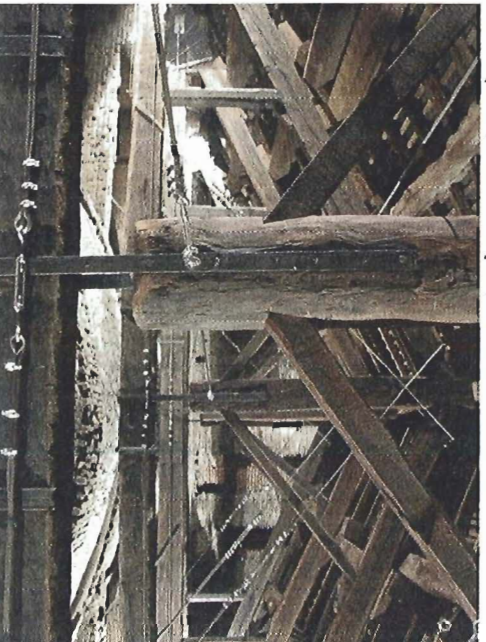
Figura 17 - Tirante teso lungo l'asse della chiesa "inanellando" tutti i monaci delle capriate

Un ulteriore *lungo tirante* è stato teso, lungo l'asse della chiesa, da uno all'altro fronte in muratura, ortogonalmente alle capriate, "inanellando" tutti i monaci delle capriate (figura 17).

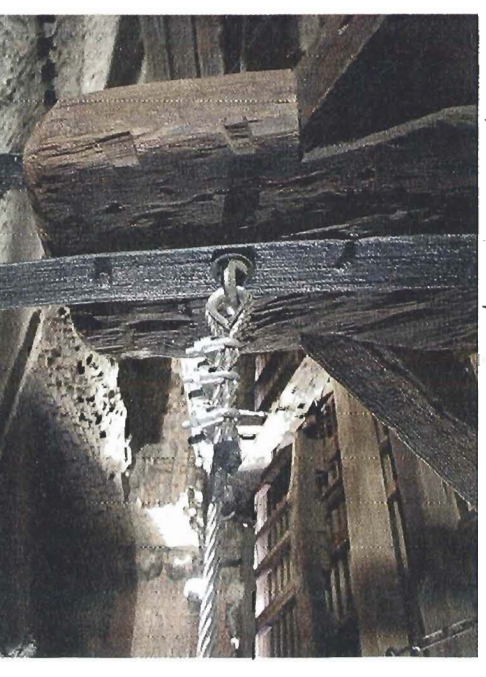
Figura 18 - Particolare del cavo vincolato ai monaci della capriate

Questo cavo vincola le capriate (figura 18) le une alle altre e, tutte insieme, le vincola ai fronti in muratura, fissandole nelle posizioni raggiunte lungo i secoli, così da non consentire ulteriori pericolosi spostamenti. Si evita, in tal modo, che le capriate possano inclinarsi ulteriormente, accavallandosi, con gravi conseguenze dal punto di vista statico.
