NUOVE SCALE IN ANTICHI EDIFICI

Lorenzo Jurina, Politecnico di Milano - DIS
www.jurina.it

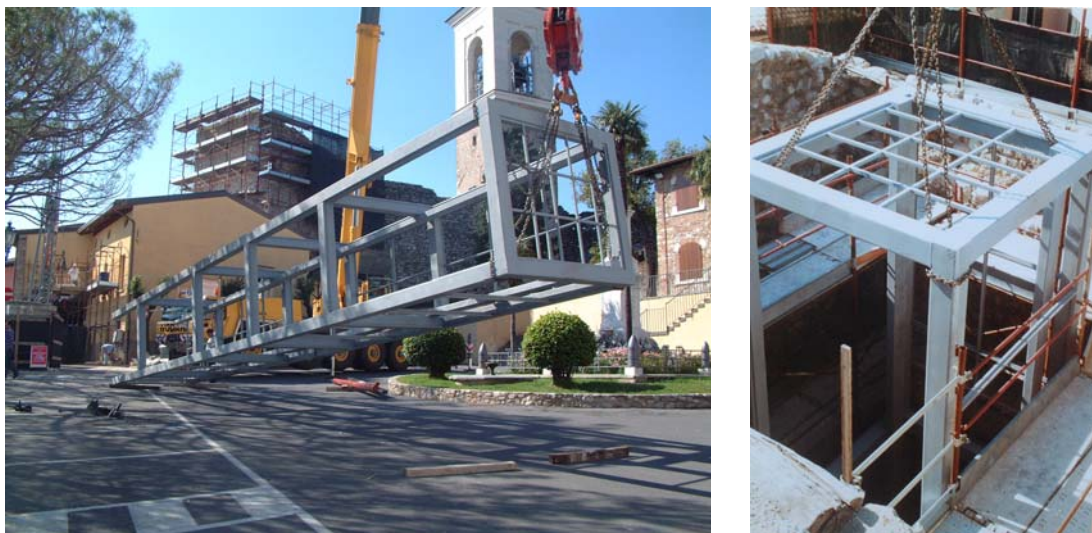
Figura 2 a, b. Fase di montaggio della gabbia metallica.

La gabbia metallica, realizzata fuori opera, è stata calata all'interno del vano e successivamente si è proceduto al completamento dell'intervento. Oltre alla funzione di sostegno della scala e dell'ascensore, le nuove scale hanno anche il ruolo di elemento irrigidente per la struttura muraria, alla quale si connette unicamente tramite i pianerottoli.

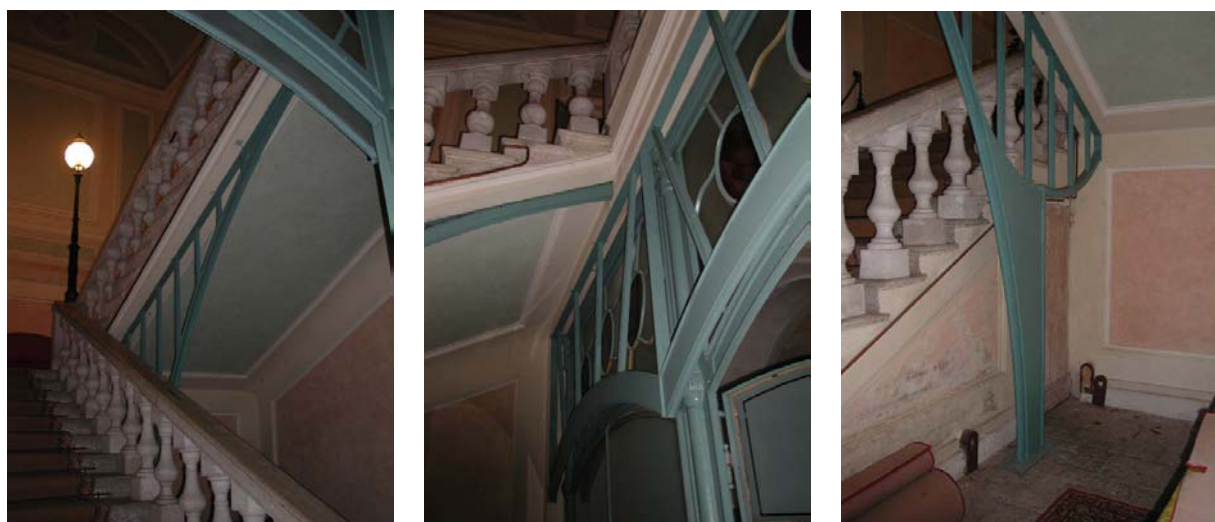
Figura 7. Consolidamento dello scalone principale. a) Vista del profilo ad arco rampante; b) particolare alla rampa superiore; c) particolare nella zona inferiore.

Lo scalone esistente, in considerazione dei carichi di progetto imposti dalla normativa riguardante l'uso pubblico, non risultava verificato ed è stato consolidato mediante la realizzazione di un nuovo appoggio in corrispondenza dello sbalzo libero del gradino.

Si è definita una struttura metallica ad arco rampante, una sorta di "alberello", avente una serie di puntoni che sostengono localmente i gradini.

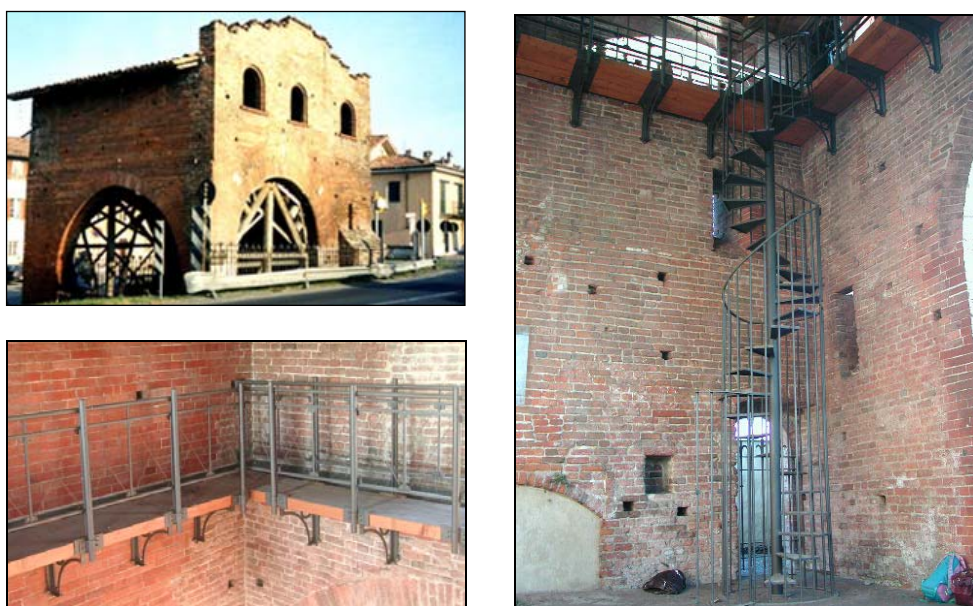
Figura 9. a) Porta Nuova a Pavia; b) la scala metallica a chiocciola; c) il ballatoio interno.

L'obiettivo perseguito era la realizzazione di una struttura leggera, funzionale e totalmente reversibile. La soluzione è stata quella di un ballatoio intermedio, a riproduzione di un antico solaio, collegato a terra da una scala a chiocciola molto snella, contenuta in una "gabbia", chiusa alla partenza con tiranti metallici ancorati ai gradini, in modo da impedire l'accesso al pubblico non autorizzato. La scala conduce al ballatoio in legno e acciaio dalle funzioni molteplici: statica (una cerchiatura continua), funzionale (manutenzione) ed estetica.

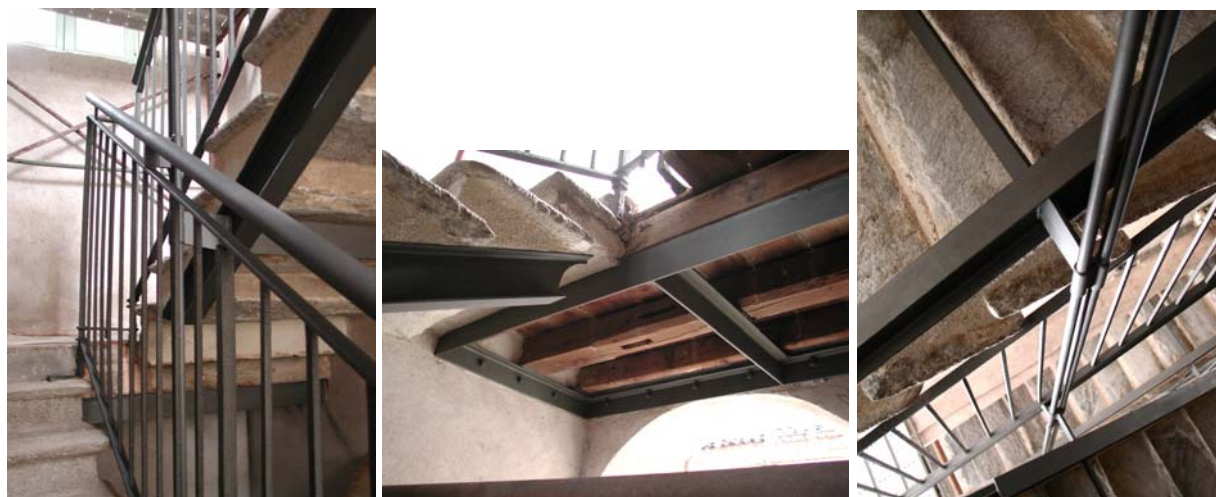
Figura 10. Consolidamento della scala esistente: dettagli

La necessità degli interventi di consolidamento della scala esistente era stata evidenziata dai risultati delle prove di carico condotte. Emergevano valori di spostamento e valori di tensione che, confrontate con una accurata modellazione numerica, erano giudicati eccessivi, seppur non indicanti rischio di crollo della struttura. L'insufficiente livello di sicurezza riguardava soprattutto i gradini e i pianerottoli, caratterizzati da spessori molto ridotti.

La soluzione studiata per la messa in sicurezza ha previsto l'uso di nuove strutture collaboranti a protezione delle rampe e dei pianerottoli, mediante l'impiego di tiranti verticali in acciaio di piccolo diametro che scendono dall'alto e sono appesi ad una struttura sostegno in travi di acciaio, posta nel sottotetto a fianco delle travi lignee di sostegno dei lucernari.

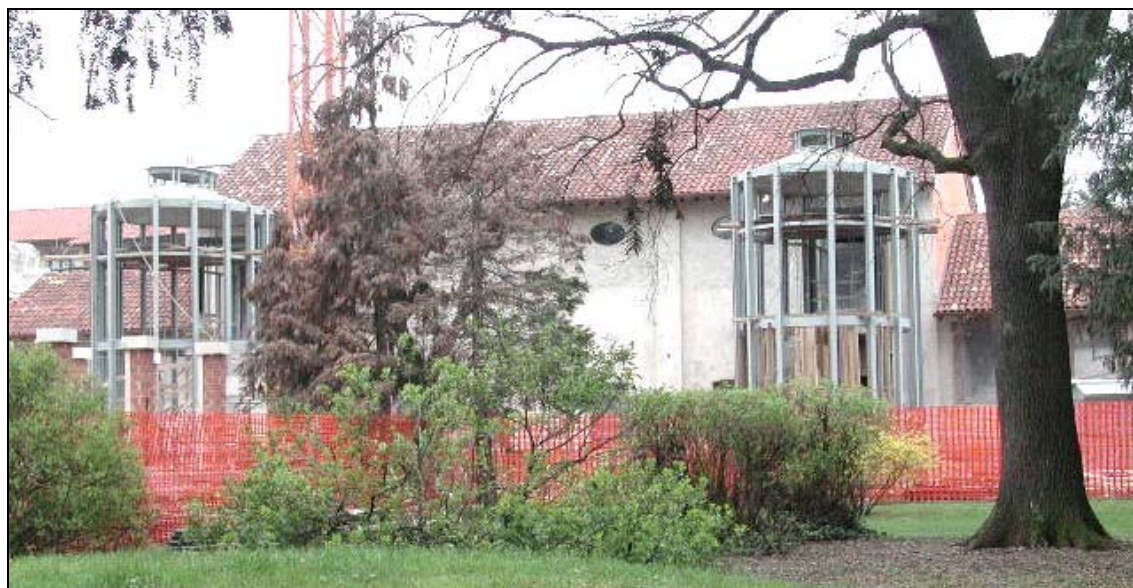
Figura 11. Torri metalliche in fase di realizzazione

Le due torri vetrate, dichiaratamente indipendenti dal manufatto esistente, sono costituite da montanti in acciaio con cerchiature di collegamento. Al loro interno sono state realizzate scale in cemento armato a rampe ellittiche.

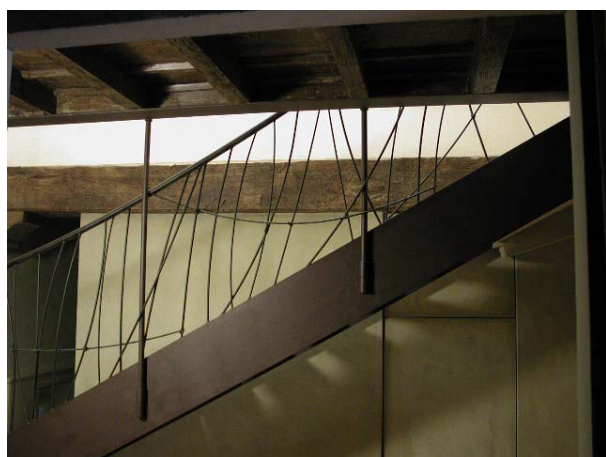
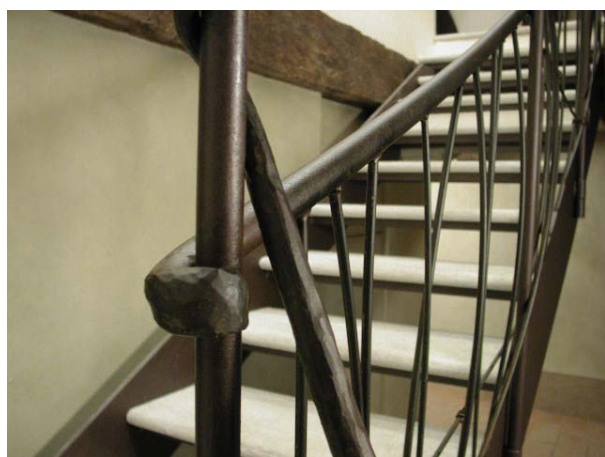
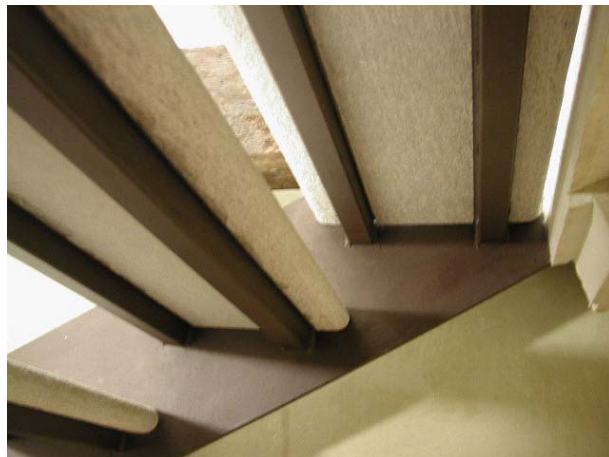
Figura 15 a, b, c, d. La nuova scala metallica. Vista d'insieme e dettagli.

Il progetto architettonico prevedeva la realizzazione di un elemento di risalita tra il piano ammezzato e il livello superiore. Si è progettata una scala metallica con due cosciali laterali incastrati di testa nelle pareti in muratura longitudinali, senza alcun appoggio sui solai lignei esistenti. Per la realizzazione della scala si doveva tuttavia procedere con la parziale demolizione dei travetti secondari di primo piano, travetti che supportavano un tavolato in muratura di delimitazione di due vani e soprattutto un salone con un grosso pavimento in seminato alla veneziana.

Sono stati dunque previsti quattro tiranti verticali in acciaio inox a sostegno dei semi-travetti e della parete di tamponamento, sorretti superiormente da una trave metallica collocata a quota del sottotetto ed appoggiata ai muri longitudinali. I medesimi cavetti si sono fatti salire per sostenere le rampe.

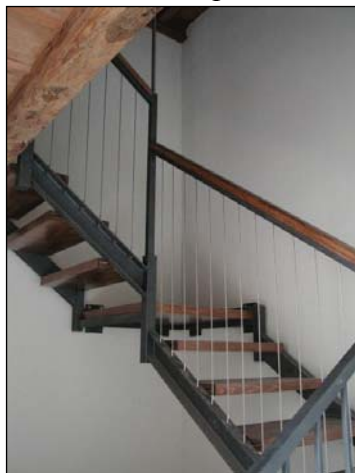
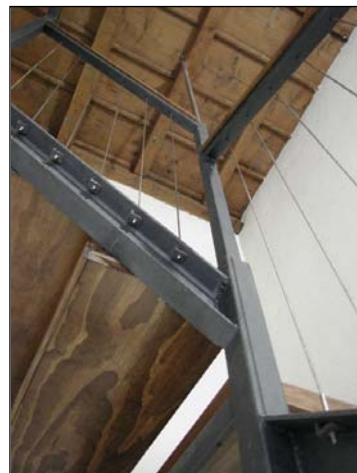
Figura 17. Dettagli dell'intervento realizzato.

leggero. Si appoggia semplicemente ai solai di estremità e per evitare torsioni non sopportabili dalle sezioni si è fatto ricorso ad un tirante intermedio che trova contrasto in una trave metallica ubicata nel sottotetto. Gli elementi, molto sottili, giocano su una "trasparenza" che renda riconoscibile ma non predominante la nuova presenza.
