# Consolidamento strutturale e reversibilità

**Lorenzo Jurina**

Politecnico di Milano  
www.jurina.it

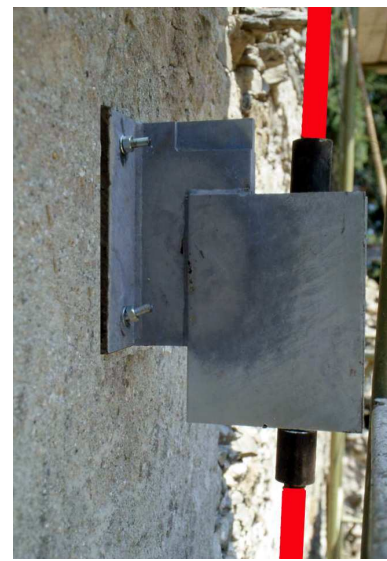
Figura 5 Dettaglio del collegamento a taglio realizzato tra cavo esterno e muratura.

Si è optato per l'uso di semplici distanziatori metallici posti ogni 200 centimetri circa, i quali, fissati alla muratura e resi solidali ai cavi in acciaio solo dopo il loro tensionamento, consentivano la corretta messa in opera del cavo e la trasmissione dello scorrimento.

Il dettaglio del connettore evidenzia la volontà di un intervento dichiarato e non mimetico, ma contemporaneamente funzionale, rimovibile, economico, riproducibile.

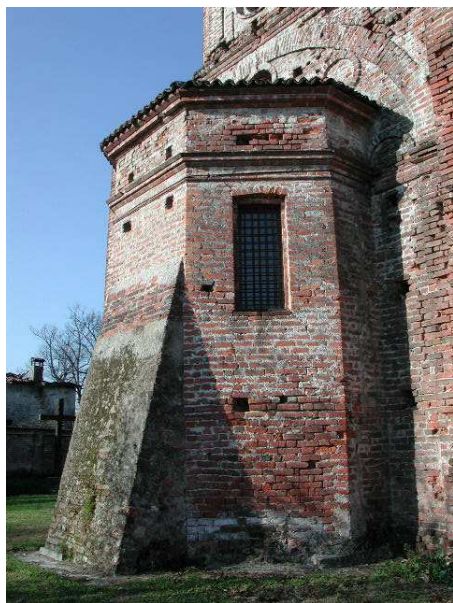
Figura 8 Contrafforte in muratura a contrasto delle spinte esercitate da una cupola spingente, Oratorio di S.Biagio a Rosate (MI)

Ricordiamo, per completezza, che nel passato la disponibilità di materiali capaci di lavorare soltanto a compressione aveva fatto propendere per la soluzione duale, ossia per l’uso di “puntelli” inclinati costituiti da contrafforti murari, o barbacani, come ad esempio **nell’oratorio di S.Biagio** a Rosate (MI) o a **Cascina Vione di Rozzano**.

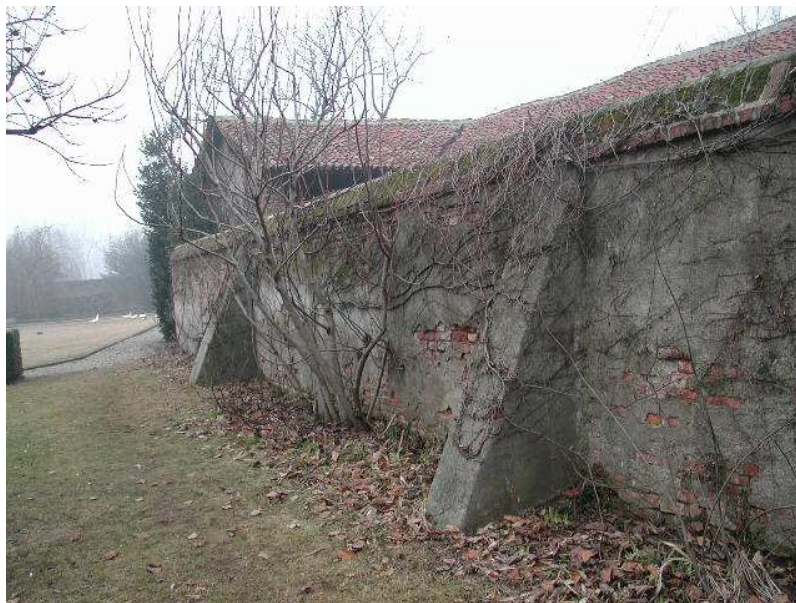
Figura 9 – Contrafforti (o barbacani) a sostegno di pareti di cinta inclinate, Cascina Vione (MI)

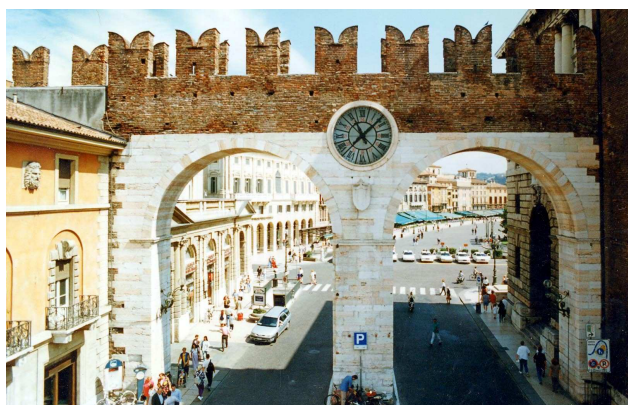
Figura 10 I portoni della Brà a Verona, con le merlature inclinate

Un altro intervento, per certi versi analogo a quelli sopra descritti, è stato recentemente proposto, a livello di progetto, per il consolidamento strutturale delle merlature dei **portoni della Brà a Verona**, che hanno subito una evidente rotazione, più accentuata nella parte alta.

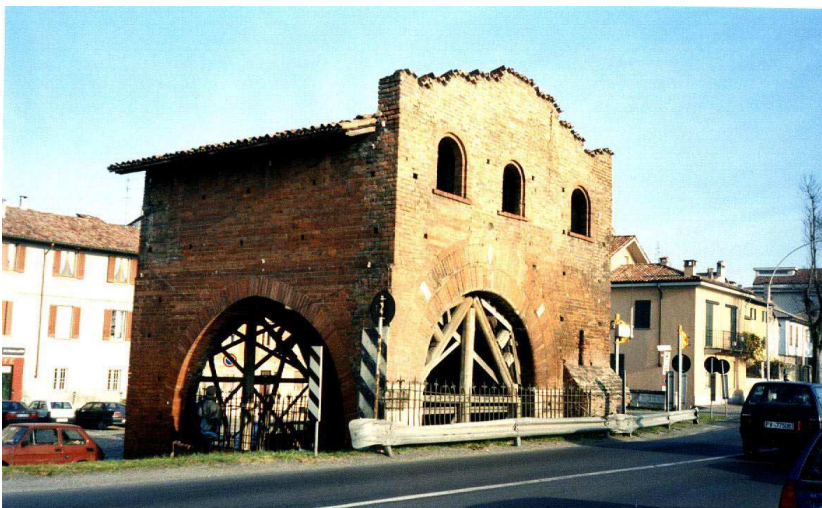
Figura 12 Porta Nuova a Pavia, vista dall'esterno

Ancora in tema di pareti murarie alte e soggette a rilevanti carichi verticali ed orizzontali, credo utile commentare l'intervento nel 1999 sullo storico edificio chiamato **Porta Nuova** di Pavia. [4]

L'intera struttura, in parte medioevale, aveva subito, nel corso degli anni, gravi danni anche di origine antropica ed il progetto di consolidamento ha previsto vari interventi tra cui l'inserimento di nuove catene a contrasto delle spinte orizzontali dei tre archi e il consolidamento della fondazione dello spigolo Nord-Ovest. L'intervento più caratterizzante è costituita tuttavia da una "**passerella strutturale**" posta a mezza altezza delle pareti, che costituisce una sorta di trave-telaio orizzontale aggiunta in corrispondenza della quota dell'antico soppalco, oggi non più esistente, e che è finalizzata al collegamento mutuo delle quattro pareti perimetrali e alla creazione di un vincolo intermedio in grado di limitare gli effetti della snellezza delle pareti.

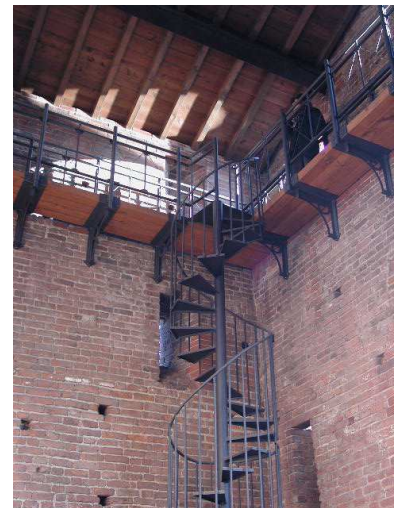
Figura 13 La trave- passerella, a vincolo delle pareti verticali, realizzata a Porta Nuova, Pavia

La trave-passerella è realizzata in acciaio con un piano di calpestio in legno di forte spessore, resistente a taglio, ed è un elemento capace di soddisfare contemporaneamente a più esigenze. Staticamente assolve una importante funzione di ammortamento e di vincolo orizzontale alla

muratura mentre dal punto di vista funzionale consente la accessibilità e quindi la manutenzione dell' edificio ed il controllo dello stato di conservazione della copertura. Può, inoltre, divenire una sorta di torre scenica teatrale, sulla quale montare luci e manovrare fondali per rappresentazioni all'aperto. Da un punto di vista formale reintegra la memoria storica dei percorsi merlati sospesi, tipici della cinta muraria che attraversava Porta Nuova stessa.

E' insomma un elemento architettonico discreto, ma al contempo capace di "accorciare" visivamente il vuoto che internamente rende anomalo lo spazio della Porta, realizzando un passaggio aereo dal quale osservare la città da un punto di vista privilegiato. L'accessibilità alla passerella è garantita da una snella scala a chiocciola protetta e sostenuta da tiranti metallici ancorati ai gradini.

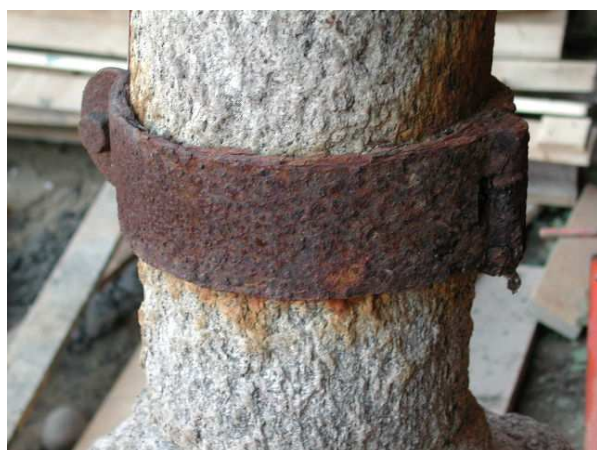
Figura 16 Anello di cerchiatura di colonna in pietra, fortemente degradato

Le foto allegate illustrano un antico anello di cerchiatura fortemente degradato (Figura 16), e soluzioni recenti, concettualmente analoghe, adottate da vari progettisti alla **Abbazia di Chiaravalle**, (Figura 17) alla Chiesa di **S.Pietro a Cornaredo** (Figura 18), e recentemente al **Palazzo Ducale di Mantova** (Figura 19).

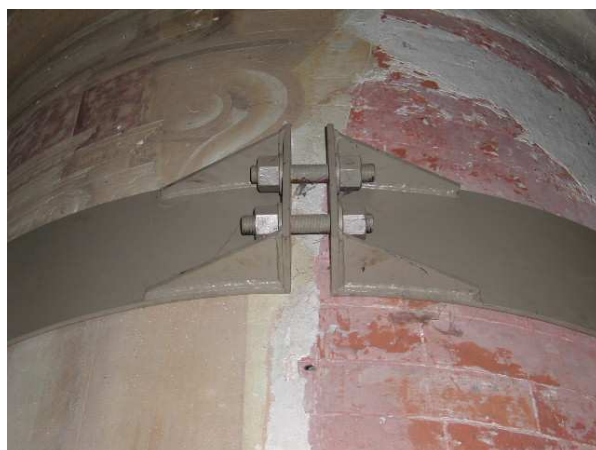
Figura 17 Anello di cerchiatura di pilastri in muratura, Abbazia di Chiaravalle (MI), con flangia e bulloni

Da un punto di vista puramente statico le soluzioni illustrate per il cerchiaggio delle colonne sono certamente adeguate ma la presenza delle flangie bullonate, così evidenti ed otticamente invasive, le relega al campo delle strutture provvisorie.

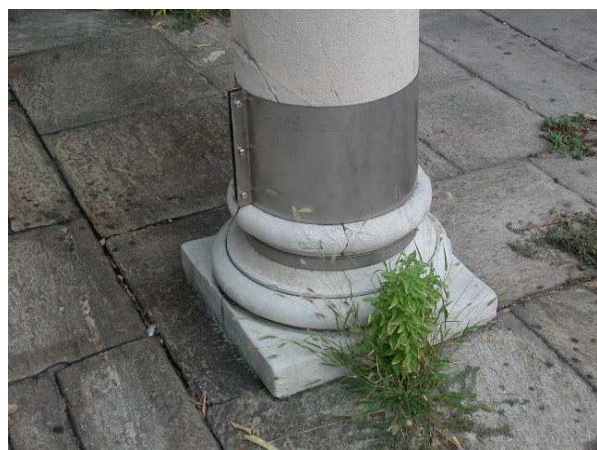
Figura 18 Fasce di cerchiatura di una colonna nel pronao, chiesa di S.Pietro a Cornaredo

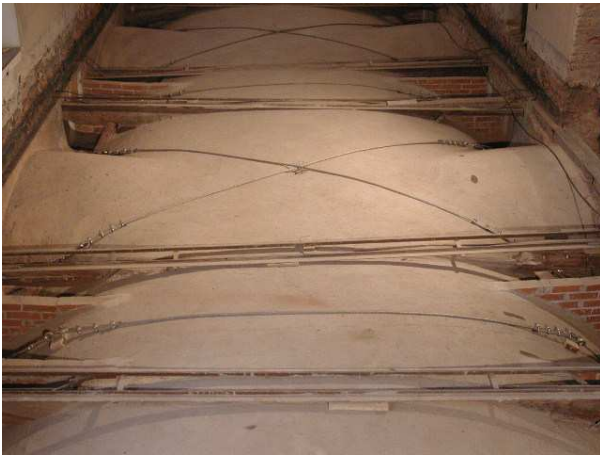
Figure 22 e 23 Intervento con “arco armato” a Casa Giacobbe, Magenta: volte consolidate con cavi messi in trazione mediante tenditori di estremità

Per realizzare la “forzatura” tra la fune e la muratura (ossia una trazione nella fune ed una contemporanea compressione nell'arco) si fa ricorso a **semplici tenditori** all'estremità del cavo oppure a **cunei interposti** tra cavo e muratura lungo tutto lo sviluppo del cavo, dopo averlo ancorato alla muratura in prossimità della zona dell'imposta.

Le figure da 22 a 25 illustrano due interventi attualmente in corso, ossia il consolidamento con la tecnica dell’arco armato, nel cantiere di **Casa Giacobbe**, a Magenta e in quello del **Monastero degli Olivetani** di Nerviano. (MI).

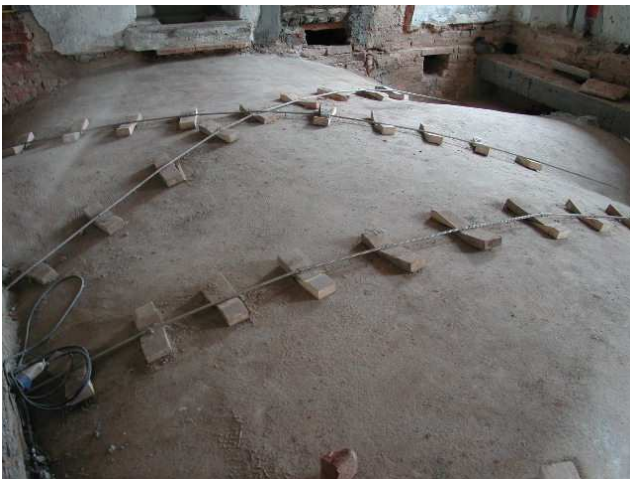
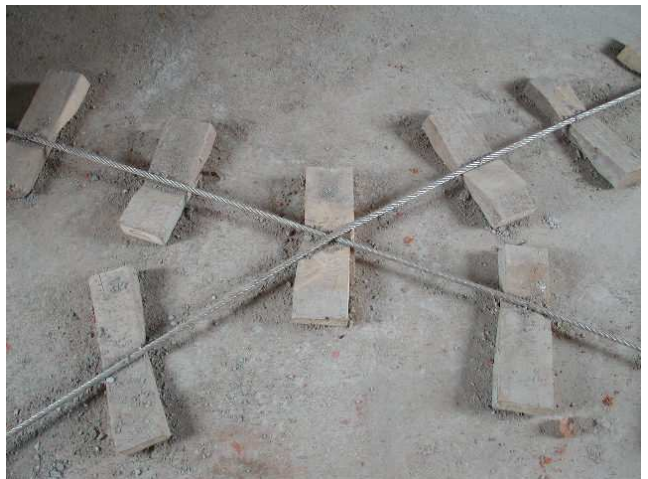
Figure 24 e 25 - Intervento con “arco armato” al Monastero degli Olivetani di Nerviano. (MI) : volte consolidate con cavi messi in trazione mediante cunei

Nei due casi i cavi sono stati posti in trazione rispettivamente con tenditori e con cunei.

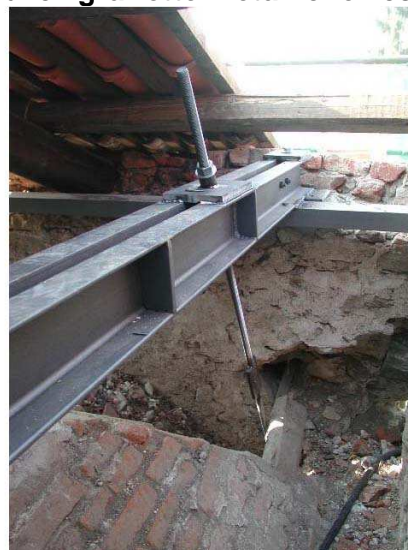
Figura 28 Particolare della "graffetta metallica estradossole di contrasto alla spinta della volta, utilizzata al Castello della Manta (CN)

Tutte queste considerazioni hanno determinato la scelta di intervenire solo nella zona estradossole della volta. Per quanto riguarda la stabilità locale si è progettato di opporre un contrasto alle forze orizzontali mettendo in opera alcune "graffette metalliche" estradossole.

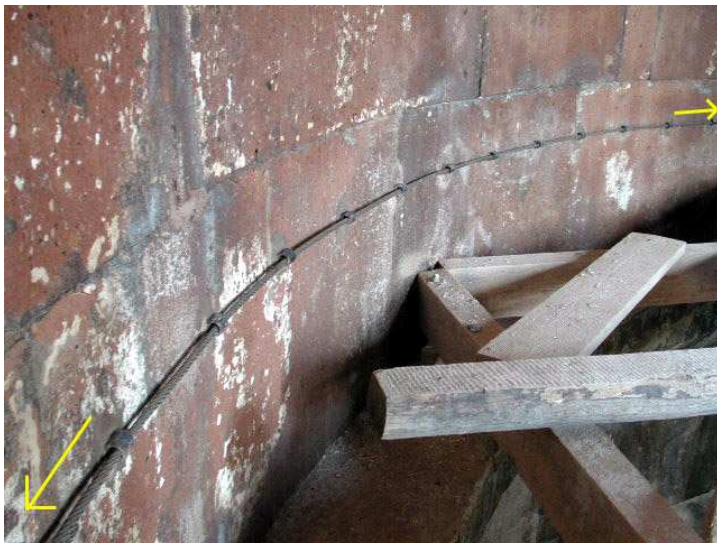
Figura 33 Cerchiatura interna di contenimento della cupola tonda della Chiesa di Marmashen in Armenia

Si tratta in sostanza di disporre un **anello perimetrale**, realizzato con barre tonde o con cavo, alla base della cupola (in una posizione usualmente non in vista in quanto al di sopra dei fregio di base) e di collegarlo alla muratura in un numero limitato di punti con chiodature radiali. Successivamente l'anello viene messo in trazione, o accorciandolo direttamente mediante tenditori a vite, oppure accorciando le chiodature radiali. La soluzione è applicabile anche nel caso di cupole di forma poligonale, e non soltanto tonda, con l'accortezza di collegare l'anello di cerchiaggio e la muratura in corrispondenza dei vertici del poligono.
