IL CONSOLIDAMENTO DEL PATRIMONIO ESISTENTE: TECNICHE MISTE DI INTERVENTO

B. Briseghella^{*}, E. Siviero^{*}, T. Zordan^{*}

Summario. *L'intervento di riabilitazione strutturale proposto per il ponte Resia sull'Isarco, a Bolzano, nasce dalla constatazione della non soddisfacente risposta strutturale del manufatto nei confronti degli incrementati livelli di carico cui recentemente è stato sottoposto.*

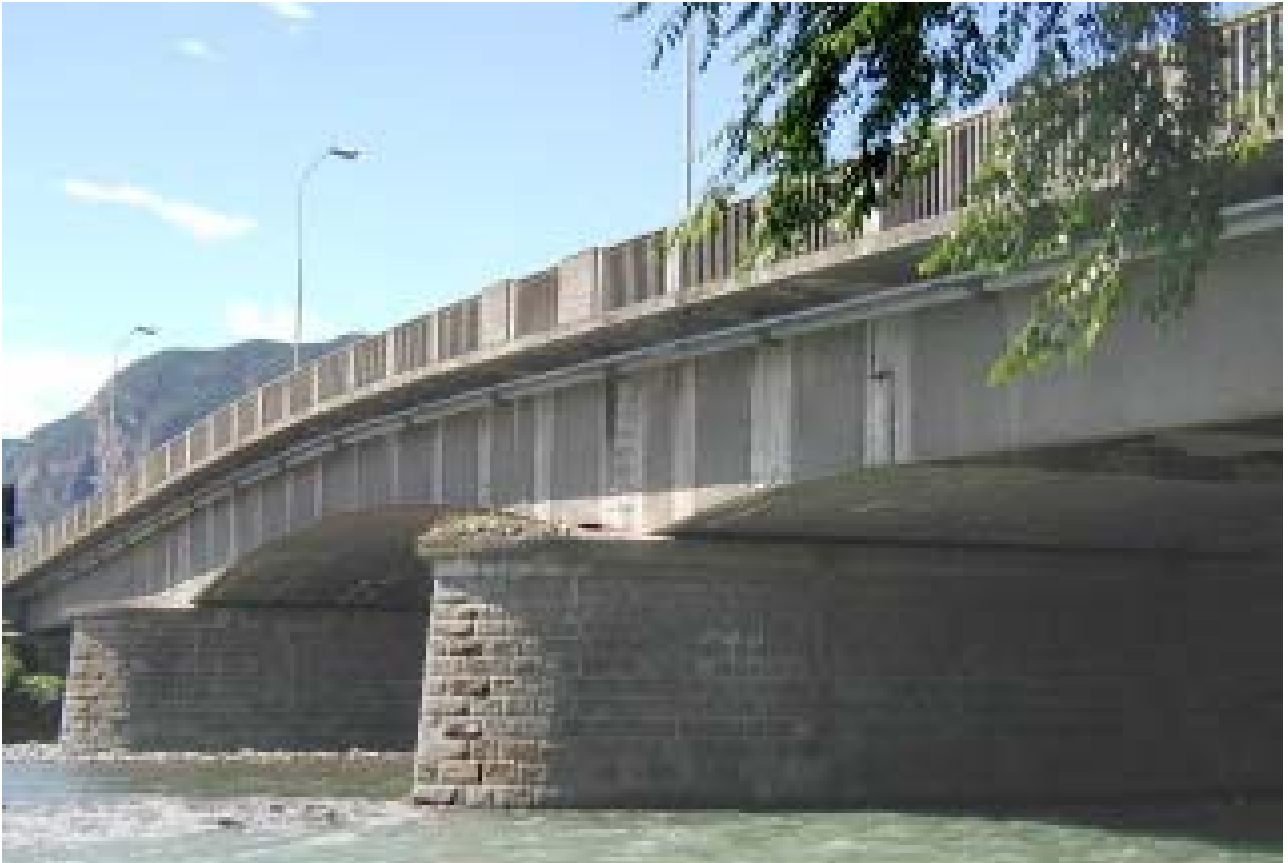
Fig.5: Un immagine del ponte Resia sull'Isarco a Bolzano

Il ponte, costruito nel 1942 dalla Cementi Armati Centrifugati di Trento, è attualmente di IIa categoria (fig.5).

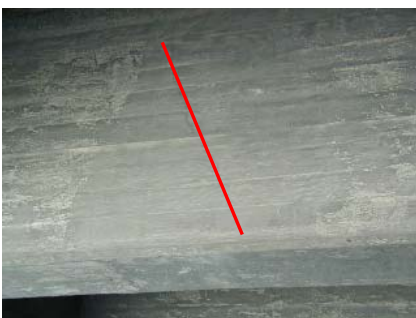
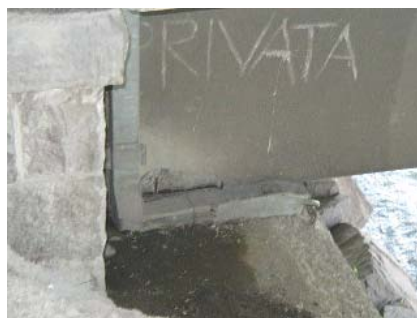
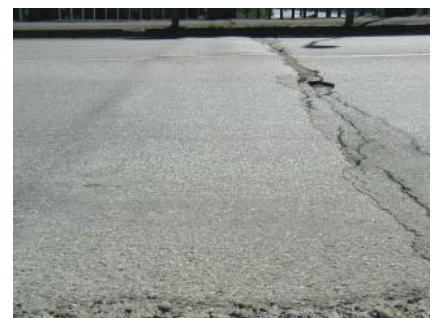
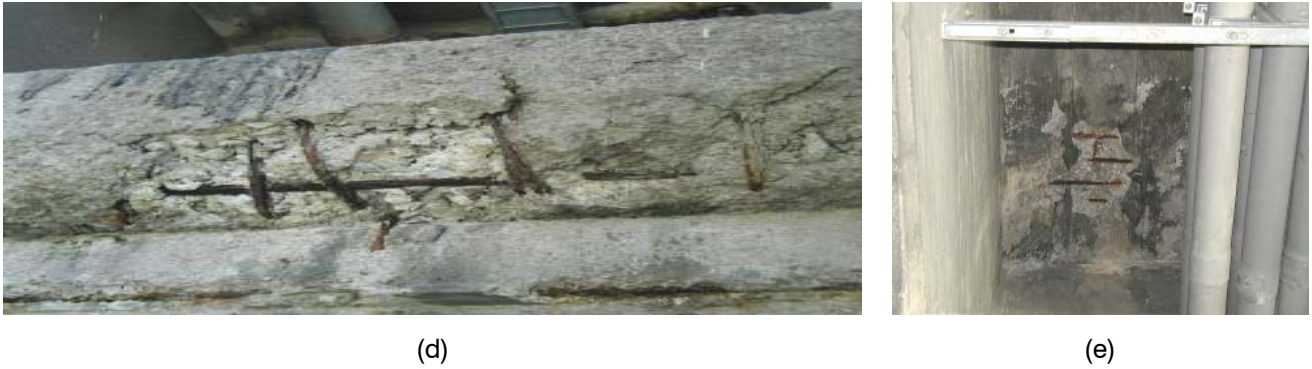
Fig.6: Alcune patologie presenti sulla struttura in esame

Alcune delle patologie riscontrate, oltre alla presenza di quadri fessurativi derivanti sia da azioni taglienti in prossimità degli appoggi (fig.6 (a)) sia da azioni flessionali in campata e agli appoggi, sono brevemente elencate di seguito.

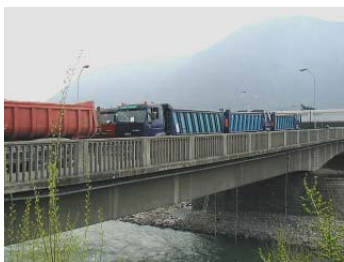
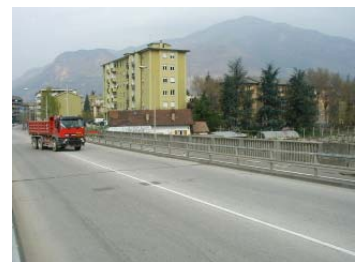
Fig.10: Prove di carico statiche e dinamiche

Sono state inoltre effettuate prove di carico sia statiche che dinamiche (fig.10) utilizzate per conseguire una taratura affidabile del modello di calcolo agli elementi finiti, messo definitivamente a punto grazie a dettagliate indagini sui materiali da costruzione (fig.11).
