RISANAMENTO DEI PONTI IN CALCESTRUZZO

ing. Laura Maisto

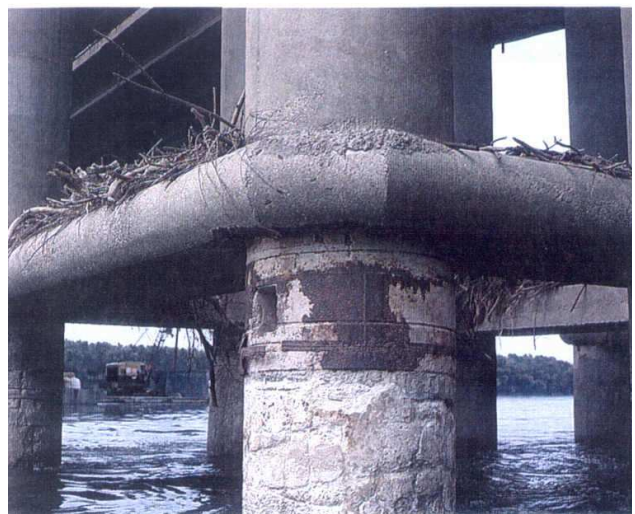
Quest'ultime, oggetto di ispezioni subacquee da parte di sommozzatori, presentano la situazione di degrado più preoccupante: nella zona superiore soggetta a "bagnasciuga", il lamierino protettivo esistente si presenta quasi totalmente corroso ed i ferri d'armatura sono affioranti. Il fenomeno prevalente è l'erosione ed il dilavamento. Da non trascurare il degrado di tipo meccanico causato dai detriti trascinati dal fiume, che hanno provocato forti problemi.

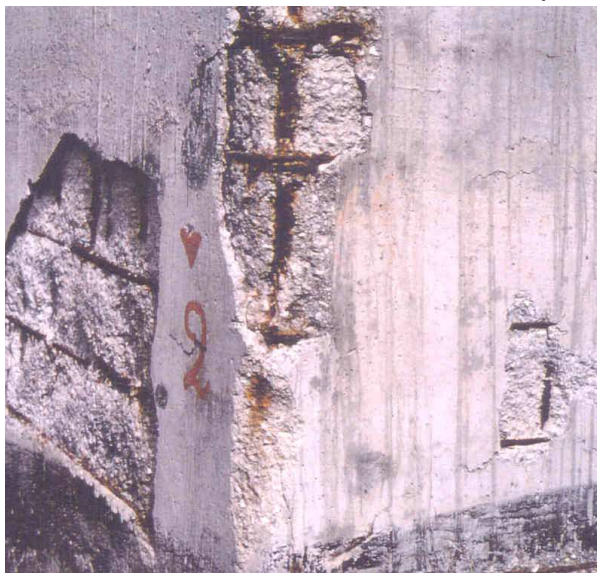
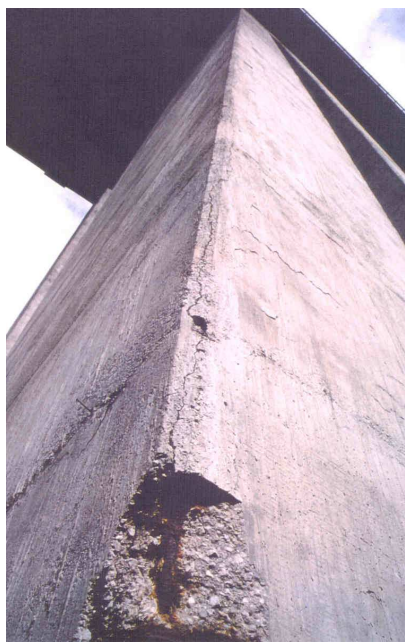
Il degrado di questa struttura era dovuto ad una combinazione di diversi fenomeni. Sulle pile era in atto un processo di carbonatazione in presenza di forti percentuali di sali cloruri (derivati dall'abbondante utilizzo di sali decongelanti nella stagione fredda e dalla loro percolazione dal manto stradale sulle pile sottostanti) con forte e diffusa accelerazione dei fenomeni di corrosione e di ossidazione dirompente dei ferri d'armatura.

Il degrado risultava ulteriormente accentuato dai cicli gelo/disgelo particolarmente frequenti per molti mesi all'anno data l'altitudine (ca. 1200 m)

Il fenomeno di degrado è talmente rilevante da portare in luce in molte zone barre d'armatura corrose per diversi metri quadrati, particolarmente in corrispondenza alle parti di pile più soggette alle percolazioni di acqua piovana drenata dal manto stradale e convogliata con canali di scolo al di sotto dell'impalcato.

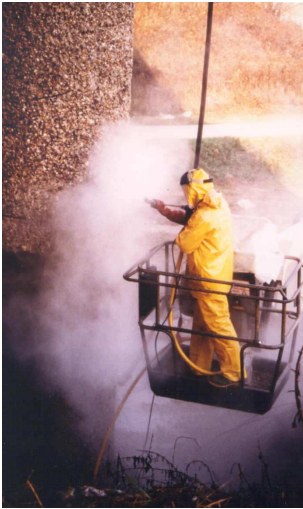
La prima operazione di ripristino svolta è stata l'asportazione delle parti ammalorate mediante idroscarifica ad alta pressione sia robotizzata che manuale.

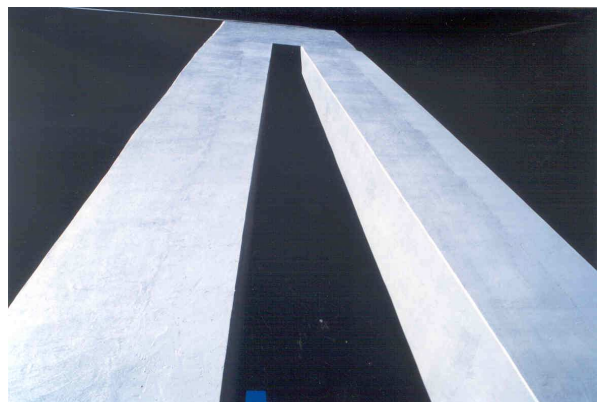
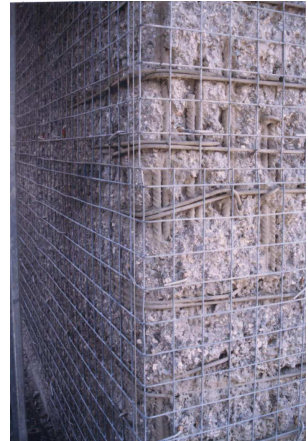
a quello del supporto, additivata con inibitori di corrosione migranti aventi la capacità di proteggere sia le armature di contatto che quelle interne da successivi fenomeni di corrosione. Di seguito è stata eseguita la rasatura finale mediante malta fibrorinforzata

bicomponente a basso modulo elastico, anch'essa contenente inibitori della corrosione migranti.

La finitura estetico protettiva finale è stata realizzata con vernice metacrilica.

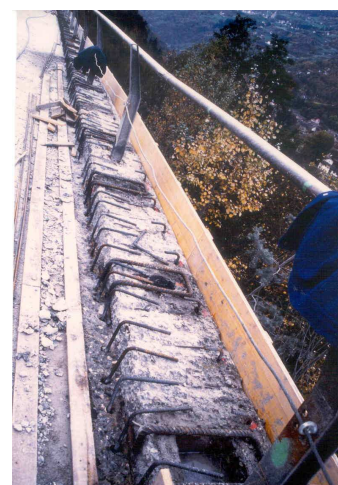
Da evidenziare che prima della fase di getto spesso viene eseguita un'integrazione di armatura nella soletta attraverso la posa di una rete. Nella maggior parte dei casi il calcestruzzo dei cordoli viene totalmente o parzialmente demolito tramite idroscarifica; all'occorrenza viene successivamente posizionata adeguata armatura aggiuntiva a quella preesistente e conservabile. Il calcestruzzo reoplastico anticorrosione allo stato fresco subito dopo il getto, vibrazione e livellamento viene protetto con antievaporante ad elevatissima efficienza.

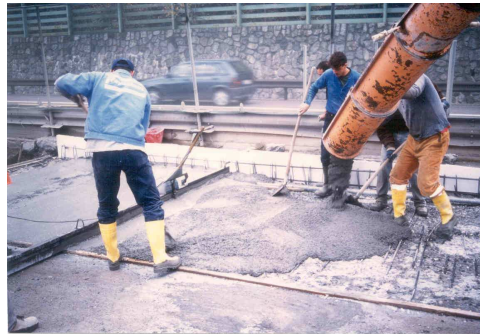
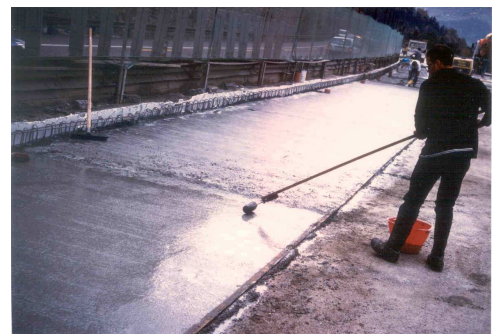
Dopo adeguata stagionatura dei calcestruzzi viene eseguita la pallinatura di tutto l'impalcato ed il ravvivamento con

sabbiatura dei cordoli laterali. Previa misurazione con adatti strumenti dell'umidità residua nel calcestruzzo, la quale deve essere \leq al 4%, si possono eseguire le operazioni di impermeabilizzazione, attraverso l'applicazione di malta polimerica di tipo metacrilico a basso modulo elastico, previa stesura di idoneo primer d'adesione.

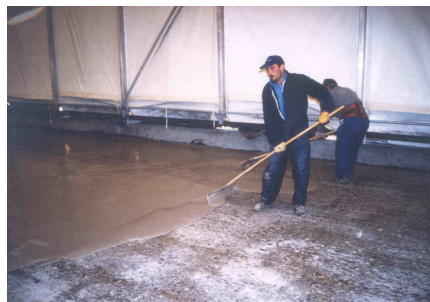
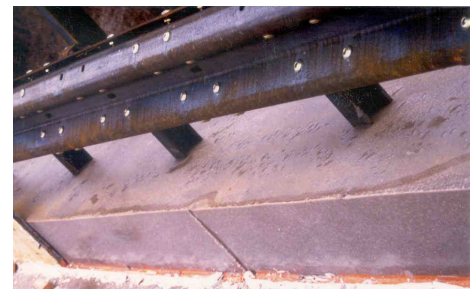
Tale operazione permette di ottenere un'impermeabilizzazione senza soluzioni di continuità tra impalcato e cordoli.

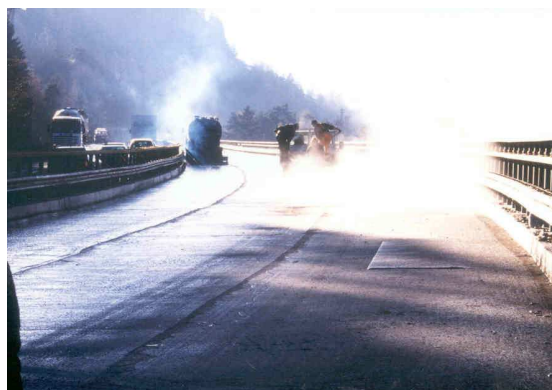
A distanza di pochi giorni si può procedere alla posa del nuovo strato di asfalto drenante.

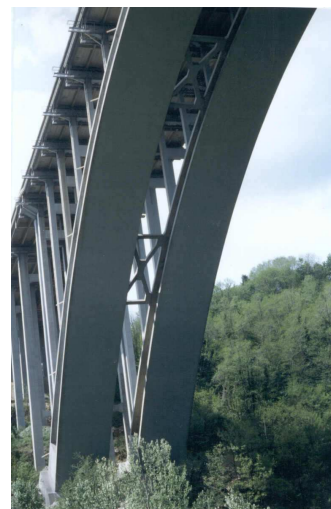
Tra i vari interventi effettuati sul ponte, soffermiamo la nostra attenzione sulla ricostruzione dei cordoli ripartitori in corrispondenza dell'intradosso della soletta. Come si vede dall'immagine generale del ponte la struttura è composta da pilastri portanti su cui appoggiano le travi a sostegno dell'impalcato. Tra le travi e la soletta d'impalcato appunto trovano posto dei cordoli di ripartizione, che a causa di percolamenti di acqua piovana carica di sali cloruri, si trovano in un'avanzatissimo stato di degrado e di consumazione totale del calcestruzzo di copriferro. La

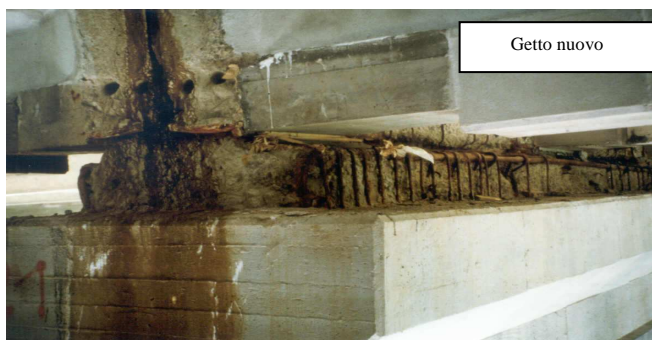
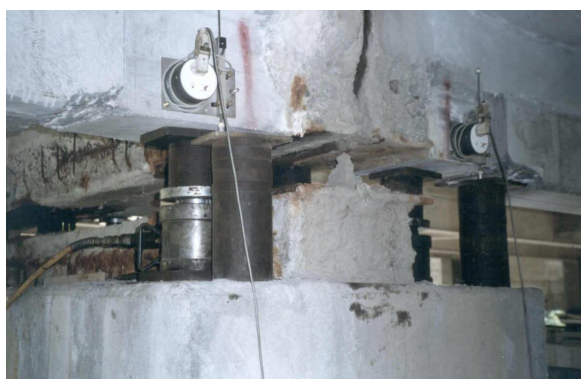
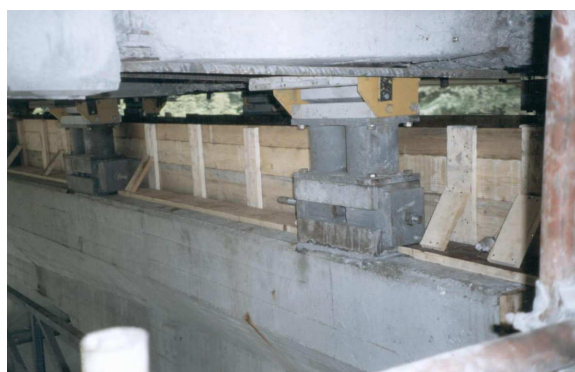
STATO DEL DEGRADO IN CORRISPONDENZA DELLE PERCOLAZIONI ATTRAVERSO I GIUNTI E GETTI SPECIALI AD ALTA RESISTENZA PER L'APPLICAZIONE DEI MARTINETTI DI SOLLEVAMENTO DELL'IMPALCATO

particolarità dell'intervento sta nel fatto che per poter ripristinare questi cordoli era necessario come prima cosa sollevare di qualche centimetro l'impalcato. La prima operazione è stata quindi la costruzione di mensole in aggetto alle travi di supporto, attraverso l'uso di betoncino cementizio reoplastico, che garantisse sufficiente resistenza per l'appoggio dei martinetti necessari al sollevamento degli impalcati. Dopo il sollevamento, il cordolo è stato ripristinato con un getto di calcestruzzo anticorrosione ad

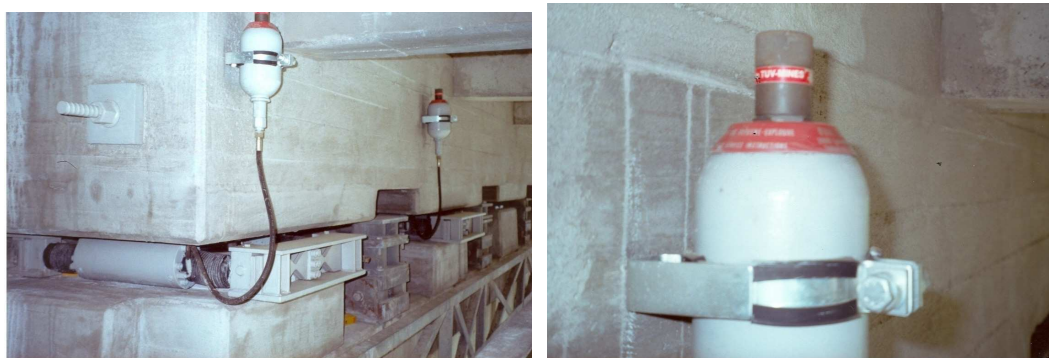
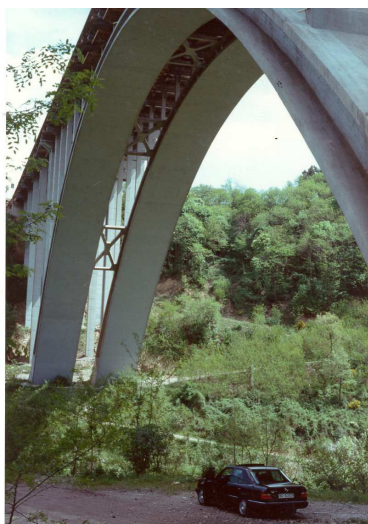
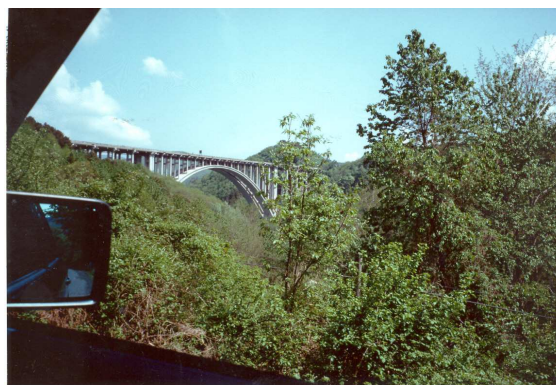
alta resistenza, previa asportazione del calcestruzzo ammalorato, sabbiatura dei ferri corrosi, protezione degli stessi con boiacca ricca di inibitori di corrosione, nonché
