INTERVENTI di "consolidamento esterno" SULLE MURATURE

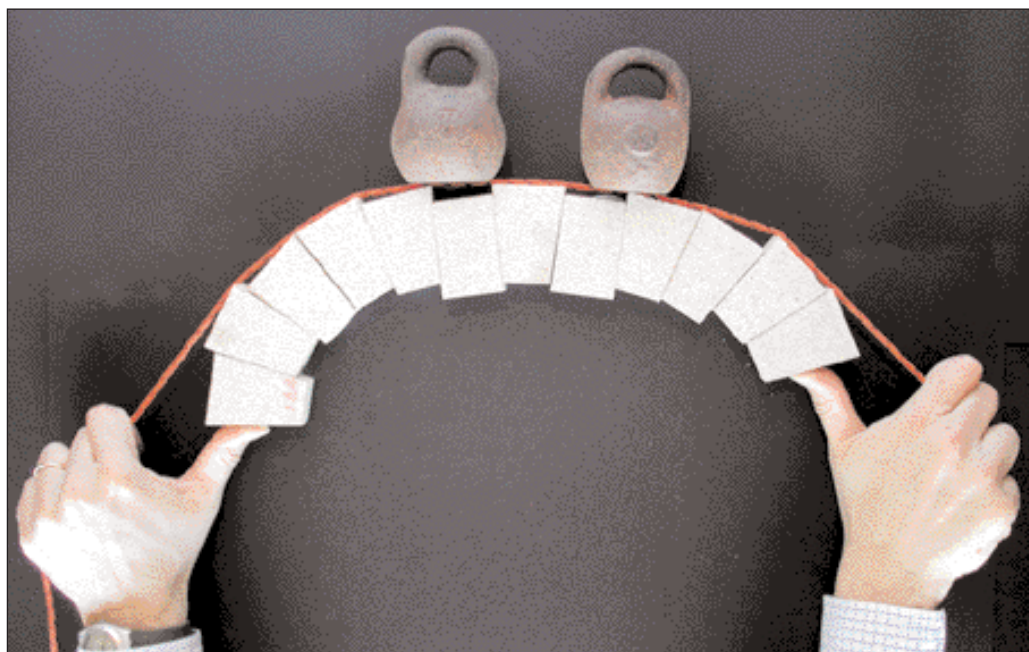
in apertura: modello di arco a conci separati consolidato con la tecnica dell'"arco armato".

Una soluzione alternativa è quella che ho chiamato **"arco armato"** [5,6].

Si tratta, in sostanza, dalla posa di cavi metallici in parallelo ad almeno una delle superfici dell'arco (quella di estradosso o quella di intradosso) così da impedire la formazione di cerniere da quel lato della struttura. Se invece di limitarsi ad un intervento passivo, il cavo viene posto in trazione (facendolo funzionare da tirante attivo) si ottiene una distribuzione di nuovi carichi applicati sull'arco in direzione radiale, che provocano una benefica compressione uniforme sull'arco stesso e, di conseguenza, una "centratura" della curva delle pressioni sull'asse baricentrico (figura 11).

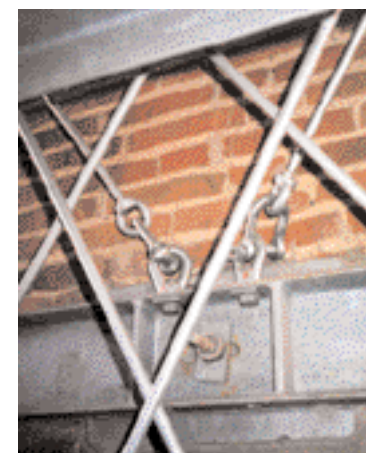
2. Il progetto sfrutta la peculiare presenza delle "buche pontate" che interessano la torre per tutta l'altezza. Le buche, passanti, sono state usate per disporre "tiranti radiali attivi", con la funzione di comprimere la parete della torre, creando un confinamento laterale favorevole che aumenta il carico limite della muratura. La piastra esterna del tirante appoggia su un riempimento realizzato in malta idraulica, tenuto in sottosquadro di circa 15 cm, così da non modificare l'aspetto della torre. All'interno i 12 tirantini radiali di ogni livello contrastano su un anello perimetrale, in grado di ridare continuità meccanica alle pareti fessurate. Su questo si intestano i "pendini" di collegamento tra la torre in acciaio e quella in muratura.

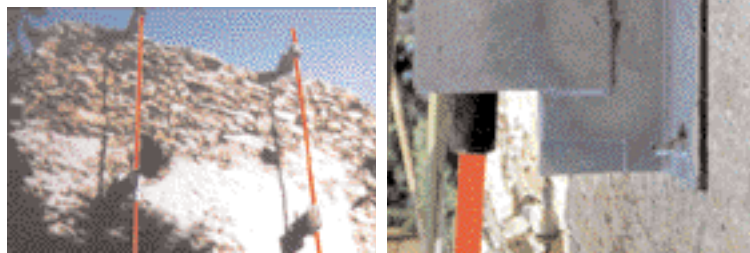
4 5
6 7

4. Consolidamento con cavi esterni verticali post tesi, realizzato a Forte Fuentes.

5. Dettaglio del collegamento realizzato tra il cavo e la muratura.

6,7. Intervento di messa in sicurezza provvisoria di una parete del Castello di Trezzo d'Adda. Si è optato per un consolidamento costituito da una doppia serie di "strali" diagonali incrociati che controventano la parete sui due fronti. La presenza di buche pontate passanti anche in questo caso facilita la posa reversibile dei cavi.

Un secondo esempio di intervento su murature verticali è quello realizzato recentemente presso le rovine del **Forte di Fuentes** situate a Colico [3]. L'altezza di 10 metri circa della parete nord-est del palazzo del Governatore, il suo ridotto spessore, la tessitura in pietre di dimensioni eterogenee e poco legate, la presenza di molte aperture e la mancanza di elementi di controvento, erano tutti motivi di forte preoccupazione per la stabilità dell'elemento. La decisione progettuale di mantenere l'edificio allo stato di rudere implicava, inoltre, una drastica riduzione delle possibilità progettuali offerte dalla tecnologia del consolidamento. Un'opera di rimozione della vegetazione infestante effettuata sulla struttura pochi mesi prima ha fornito lo spunto progettuale. E' risultato evidente, infatti, che la parete si era mantenuta in piedi per tanti anni per merito soprattutto dell'edera che le era cresciuta attorno creando un fitto reticolo di fibre fortemente abbarbicate alle pietre, una sorta di "armatura" in legno, resistente a trazione, che aveva consentito di resistere ai forti venti della zona. Si è deciso così di realizzare una nuova struttura esterna parallela e collaborante con la parete in muratura, costituita da cavi verticali esterni in acciaio, post-tesati ed ancorati al suolo. In altre parole una sorta di "edera hi-tech" (figure 4,5).

mento di azione assiale sulla sezione che, sommato al peso proprio della parete, le consente di resistere senza paralizzarsi alle sollecitazioni flessionali prodotte dal vento. I cavi sono stati disposti sui due lati, in modo da fare fronte ai venti provenienti sia da Nord che da Sud, ad una certa distanza dalla parete, per incrementarne il momento d'inerzia, e fissati in vari punti intermedi alla muratura, per assorbire gli sforzi di taglio.

Si è optato per l'uso di semplici distanziatori, non mimetizzati, posti ogni 200 centimetri circa, i quali, fissati alla muratura e serrati ai cavi in acciaio solo dopo il loro tensionamento, consentivano la corretta messa in opera del cavo e la trasmissione dello scorrimento.

A terra i cavi sono stati bloccati mediante tirafondi metallici ancorati in profondità alle fondazioni. La coppia di cavi è stata riproposta per quattro volte su un'estensione di circa 10 metri di parete in modo da ottenere una distribuzione uniforme di elementi resistenti, consentendo tuttavia una leggibilità completa della muratura e dei segni che il tempo vi ha impresso.

Un intervento simile, provvisorio, è stato previsto per consolidare un'alta parete a rischio del **castello di Trezzo d'Adda** (figure 6,7).

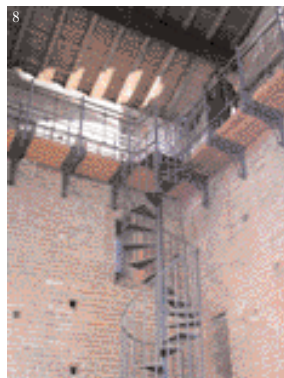
9. Consolidamento di ciminiera fessurata costituita da anelli di cerchiatura, barre radiali di ancoraggio ed eventuali tiranti verticali.

Questo "confinamento" orizzontale interno prevede la posa in opera di cavi o di **anelli in acciaio** circolari, disposti all'interno del camino, secondo un'opportuna spaziatura e solidarizzati alla muratura mediante "barre radiali". Gli anelli devono rimanere staccati dal paramento murario: ciò consente di mettere in trazione le barre radiali, mediante dadi che contra-

stano sull'anello. Inducendo in quest'ultimo una trazione si ottiene una compressione di analoga entità nella muratura. Si possono eliminare così gli sforzi di trazione circonferenziale sulla muratura.

La possibilità, ulteriore, di connettere i diversi anelli cerchiati attraverso **tiranti verticali** consente di applicare una precompressione verticale la cui eccentricità può essere regolata in modo da compensare i fuori piombo presenti. La ciminiera mantiene la configurazione geometrica che negli anni ha acquisito ma tutte le sue sezioni risultano soggette a sola compressione, o a una limitata componente flessionale. La frequenza degli anelli cerchiati va scelta in relazione alle discontinuità geometriche e alla posizione delle fessure, ma che in ogni caso l'interasse non deve superare il doppio dello spessore della muratura. Grazie alla modularità degli anelli cerchiati è possibile installare una scala elicoidale dentro al camino, ancorata agli anelli medesimi, che permette un'agevole risalita alla struttura per la necessaria manutenzione (figure 9,10).

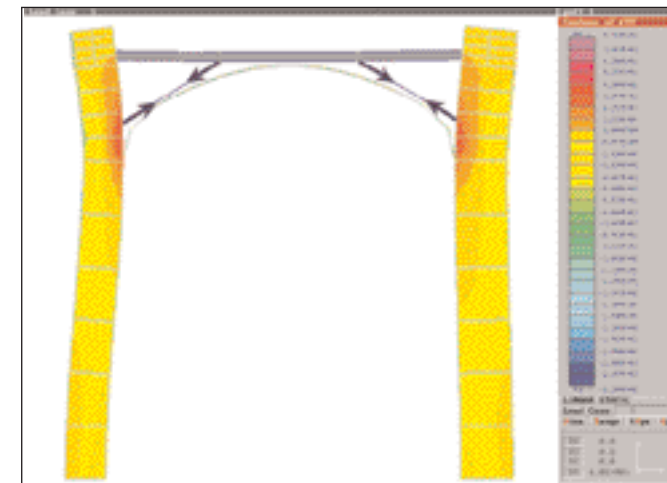
18. Modello agli elementi finiti che illustra l'effetto di contenimento della "graffetta".

La muratura perimetrale viene così sottoposta ad una forza diagonale, in vicinanza dell'imposta della volta. La componente verticale è contrastata dalla reazione vincolare dalla trave. La componente orizzontale, invece, è deputata a contrastare la spinta generata dalla volta. In tal modo si ottiene un consistente effetto di confinamento operando esclusivamente dall'estradosso (figura 18).
