I MATERIALI COMPOSITI FIBRORINFORZATI NEL MIGLIORAMENTO E NELL'ADEGUAMENTO SISMICO DELLE COSTRUZIONI

*E. COSENZA, G. FABBROCINO, G. MANFREDI, A. PROTA,
Dipartimento di Analisi e Progettazione Strutturale, Università di Napoli Federico II
Via Claudio, n° 21, 80125 – Napoli
M. PECCE
Dipartimento di Ingegneria, Università del Sannio, Piazza Roma, 82100 – Benevento*

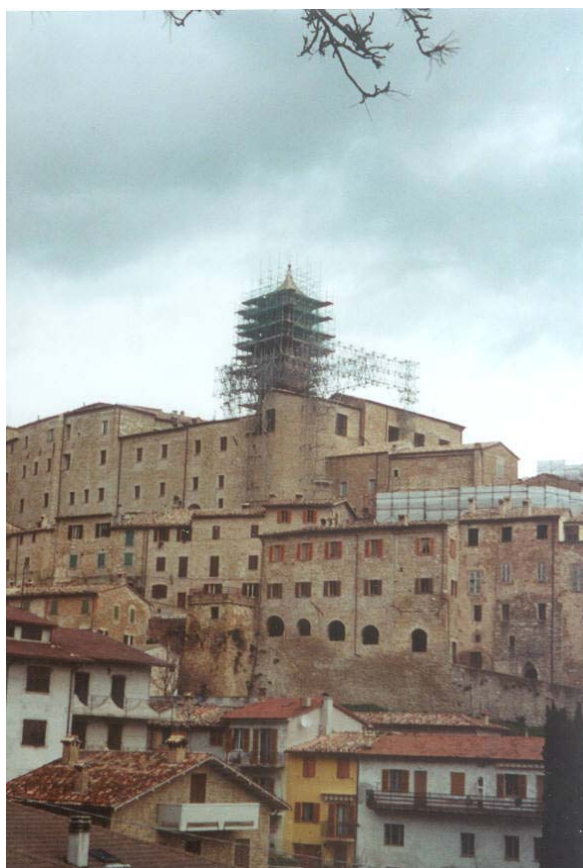
Figura 1. Il campanile della Chiesa di S. Lucia nel tessuto edilizio di Serra S. Quirico (An).

Il campanile risale al XV secolo, è alto 32 m ed è inglobato completamente nel tessuto edilizio del centro storico, Fig. 1. Per il suo inserimento in un complesso aggregato strutturale comprendente sia

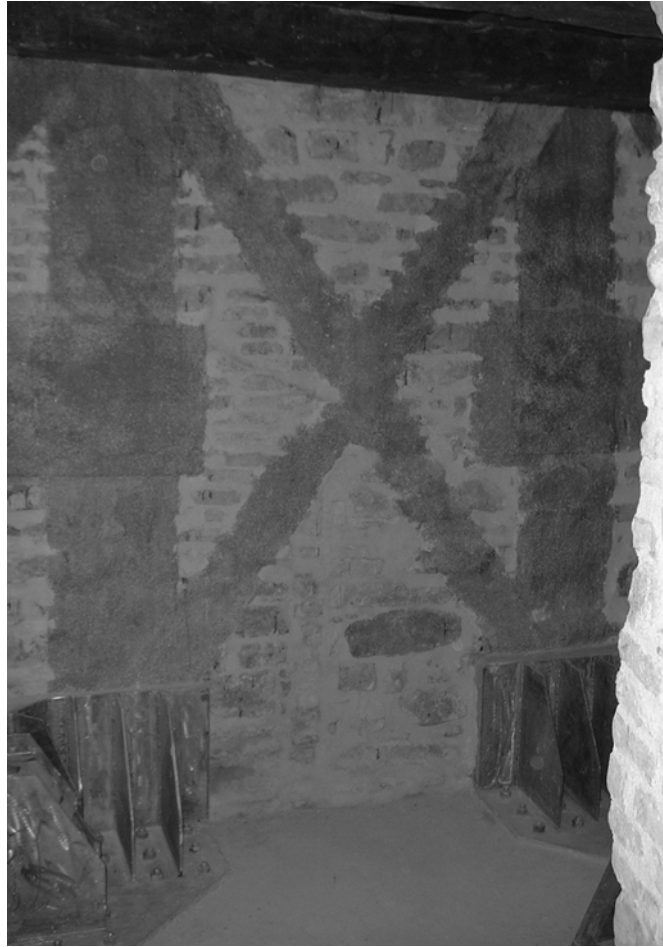
Figura 4. Vista del sistema di controventamento in carbonio e dei collegamenti in fondazione.

Alcuni dettagli dell'intervento sono mostrati in Fig. 4 e 5. La prima si riferisce alla parte inferiore delle pareti; sono visibili i compositi e l'attacco con in fondazione realizzato con piastre metalliche; la seconda evidenzia la cura nel disegno progettuale per evitare la rimozione delle travi esistenti.

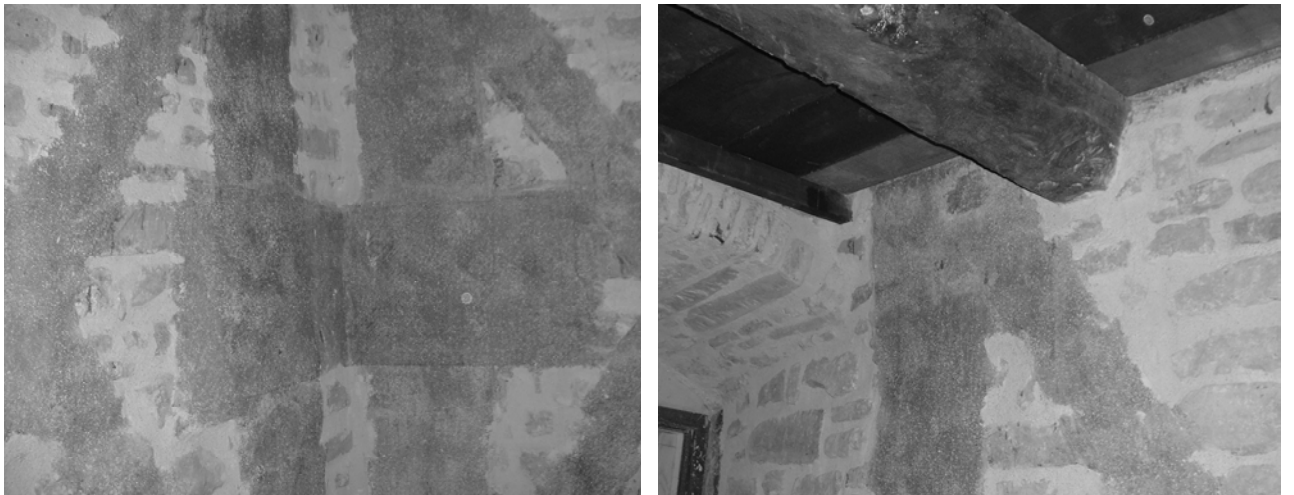
Figura 5. Dettagli del rinforzo in corrispondenza dell'incrocio delle pareti murarie e degli impalcati lignei.

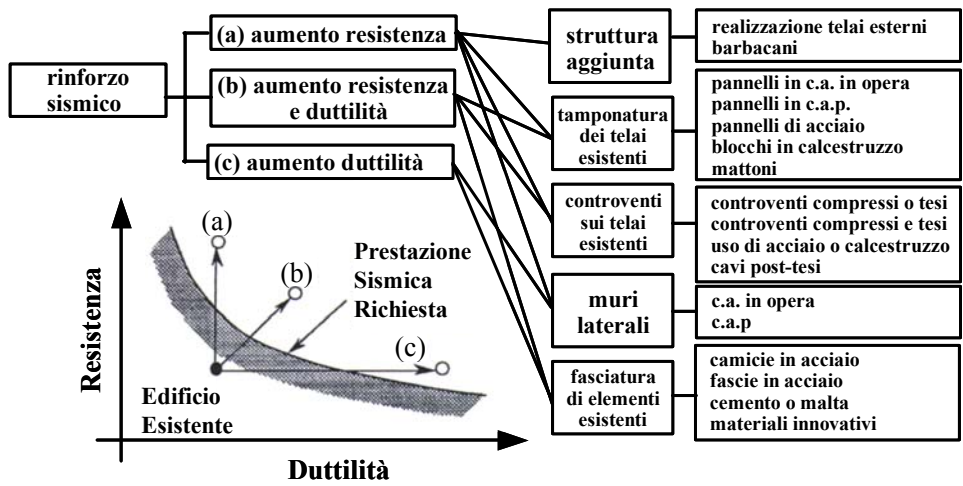
Figura 6. Strategie di rinforzo sismico

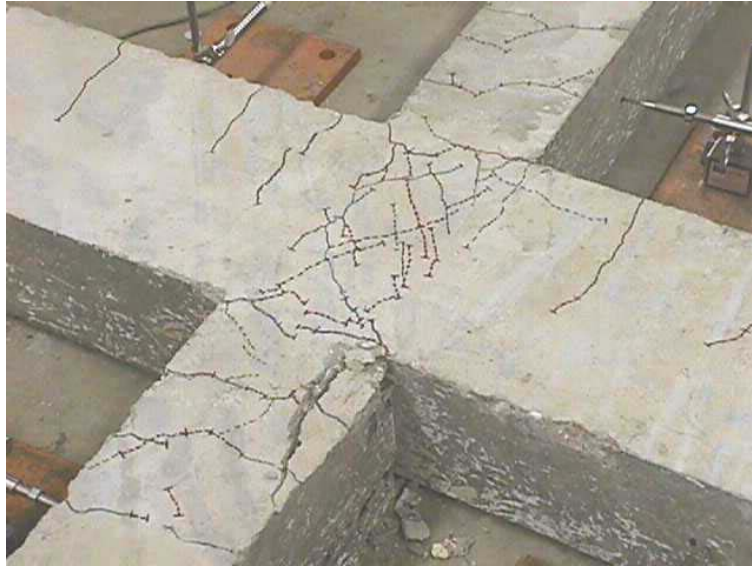
Figura 10. Crisi del nodo per schiacciamento del calcestruzzo nelle colonne

I risultati sperimentali hanno confermato l'efficacia della tecnica proposta per il rinforzo sismico di nodi trave-colonna. I provini non rinforzati hanno effettivamente subito una crisi dovuta allo schiacciamento del calcestruzzo nei pilastri, come mostrato in Figura 10. La sola fasciatura dei pilastri si è dimostrata efficace per spostare la crisi dalla colonna al pannello solo per sforzo assiale elevato. Per sforzo assiale corrispondente ad una tensione media di 3 MPa, la crisi del nodo ha coinvolto sia il pilastro (a trazione) che il pannello. Decisiva per spostare in ogni caso la crisi dal pilastro al pannello è apparsa l'introduzione delle barre longitudinali in CFRP. Indipendentemente dal valore dello sforzo assiale, tutti i nodi rinforzati con lo schema di Figura 8 hanno mostrato crisi per taglio del pannello (Figura 11). L'aggiunta di materiale composito sul pannello (Figura 9) ha consentito di aumentare la resistenza di quest'ultimo, determinando una crisi per tranciamento all'interfaccia pilastro-pannello.

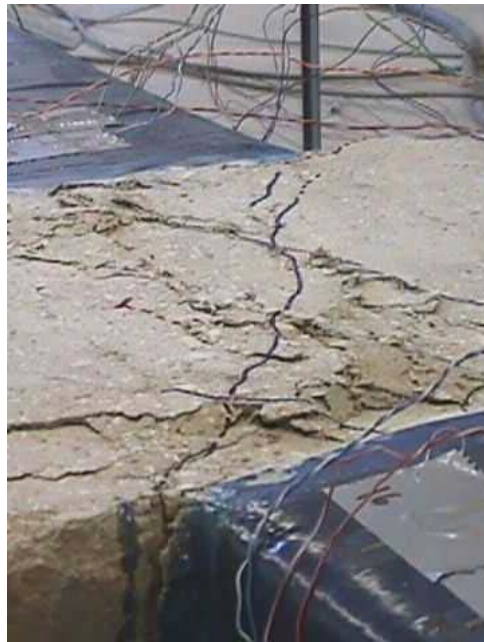
Figura 11. Crisi per taglio del pannello

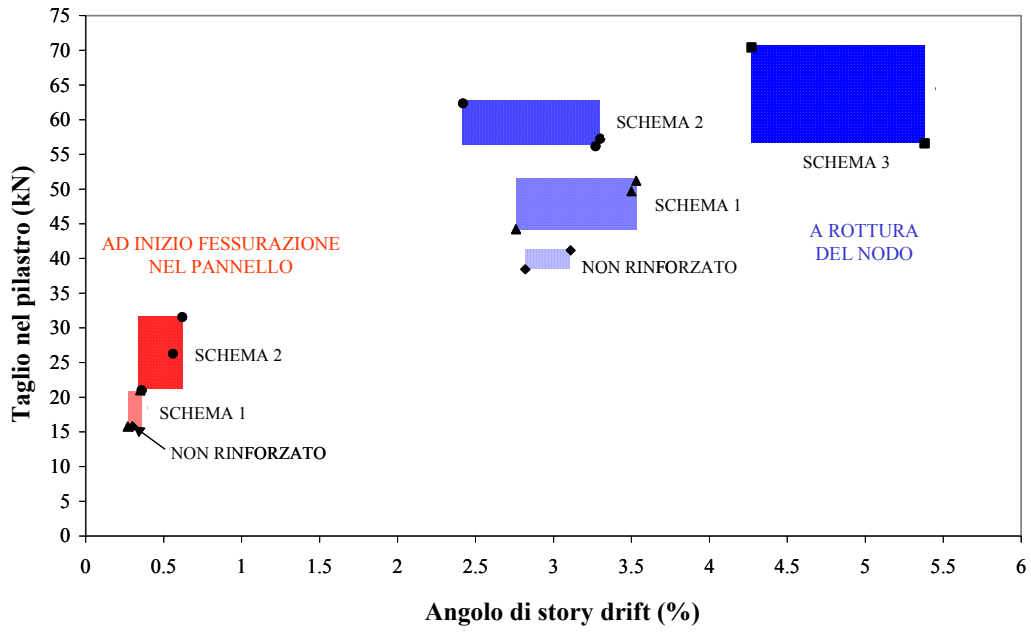
Figura 12. Prestazioni dei nodi in termini di resistenza e duttilità

Le differenti modalità di rottura determinano differenti prestazioni in termini di resistenza e di duttilità che possono essere espresse rispettivamente in termini di taglio nei pilastri, ed in termini di spostamento relativo tra i due pilastri del nodo (angolo di story drift), che è equivalente allo spostamento orizzontale relativo tra due piani di un telaio. In figura 12 sono rappresentati i fusi di tali parametri per ciascuna classe di provini (non rinforzati e rinforzati secondo gli schemi di Figure 7-9), relativamente all'inizio della fessurazione nel pannello (aree in rosso in Figura 12 e alla condizione ultima del nodo (aree in blu in Figura 12). La condizione di inizio della fessurazione del pannello è molto importante in quanto rappresenta il primo stadio di un deterioramento delle prestazioni strutturali.

Nella figura 12, con riferimento invece alla condizione ultima del nodo, si osserva che lo schema 1 di rinforzo (confinamento dei pilastri) determina un incremento di resistenza compreso tra il 10% ed il 26%, mentre l'aggiunta delle barre NSM (schema 2) ha comportato incrementi di resistenza ultima compresi tra il 43% ed il 55%. In entrambi i casi, all'incremento di resistenza non corrisponde un altrettanto significativo miglioramento della duttilità che è risultata addirittura minore rispetto al non rinforzato per sforzo assiale basso (nel caso dello schema 1) o per resistenza del calcestruzzo ridotta (nel caso dello schema 2). In tali due casi, all'aumento di duttilità della sezione del pilastro dovuta all'azione di confinamento del composito corrisponde un modesto irrigidimento del nodo considerato nel suo insieme. Il rinforzo del pannello (schema 3) consente, infine, di ottenere le migliori prestazioni con valori di resistenza tra il 44% ed il 75% maggiori rispetto al non rinforzato e, soprattutto, un aumento di capacità deformativa compreso tra il 50% ed il 75%. Tali considerazioni assumono particolare rilievo se si considera che il nodo analizzato rappresenta una sottostruttura estratta da un tipico telaio in cemento armato progettato per soli carichi verticali. Pertanto, il suo comportamento fornisce indicazioni estendibili poi all'intera struttura intelaiata ed alle sue prestazioni sismiche.

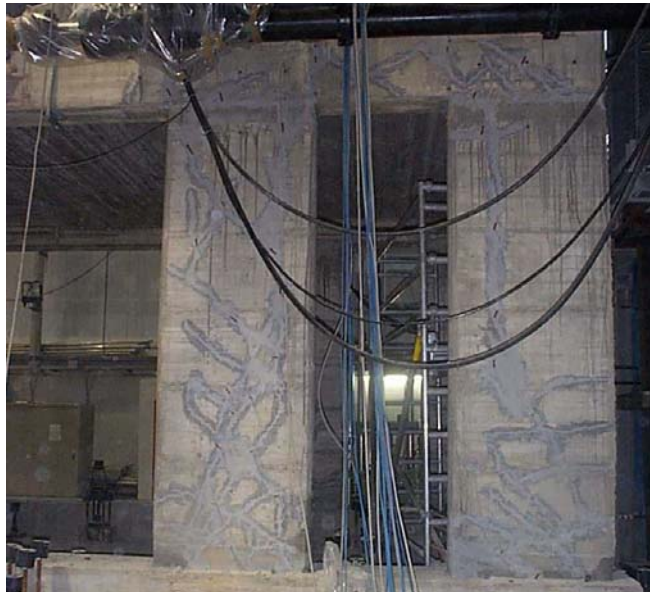
Figura 15. Fessure iniettate con resina epossidica

Dopo queste prove, si è proceduto alla riparazione del telaio originario usando tessuti in fibra di carbonio [12]. Prima dell'applicazione dei tessuti, le fessure presenti sono state iniettate con resina epossidica (Figura 15). In seguito si è eseguita l'applicazione del rinforzo che è stato progettato sfruttando diverse possibili tessiture dei fogli di carbonio (uniassiali, biassiali e quadriassiali) in base all'elemento strutturale che andava riparato e rinforzato. Nel far ciò, si è tenuto conto dei danni e delle carenze osservate nelle prove sulla struttura originaria e si è cercato di ottimizzare la disposizione del tessuto in base all'andamento prevalente delle tensioni principali su ciascun elemento. La riparazione dei setti e delle travi corte è stata realizzata con fogli quadriassiali (Figura 16); le fasciature dei pilastri sono state fatte con fibre uniassiali (Figure 17 e 18). Al fine di comparare due soluzioni, i nodi interni e quelli dei setti sono stati riparati con tessuto quadriassiale (Figure 16 e 17), mentre per gli esterni si è adottato il biassiale (Figura 18). Globalmente, il peso dei materiali compositi usati per la riparazione dei due telai (Figura 19) è risultato pari allo 0.8% del peso della struttura originaria in cemento armato.

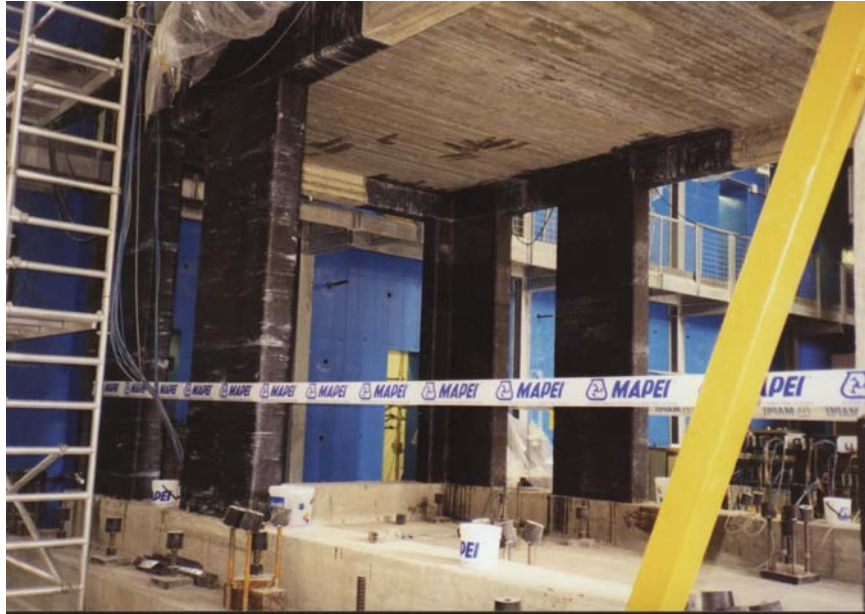
Figura 16. Riparazione dei setti mediante l'utilizzo di fogli quadriassiali

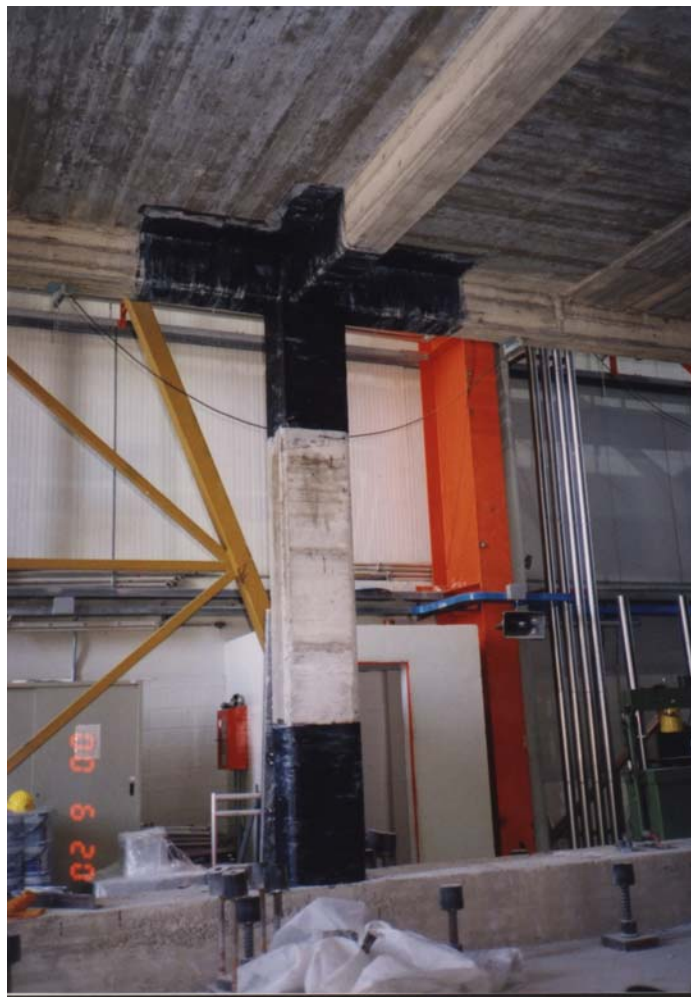
Figura 17. Fasciatura dei pilastri interni con fogli uniassiali

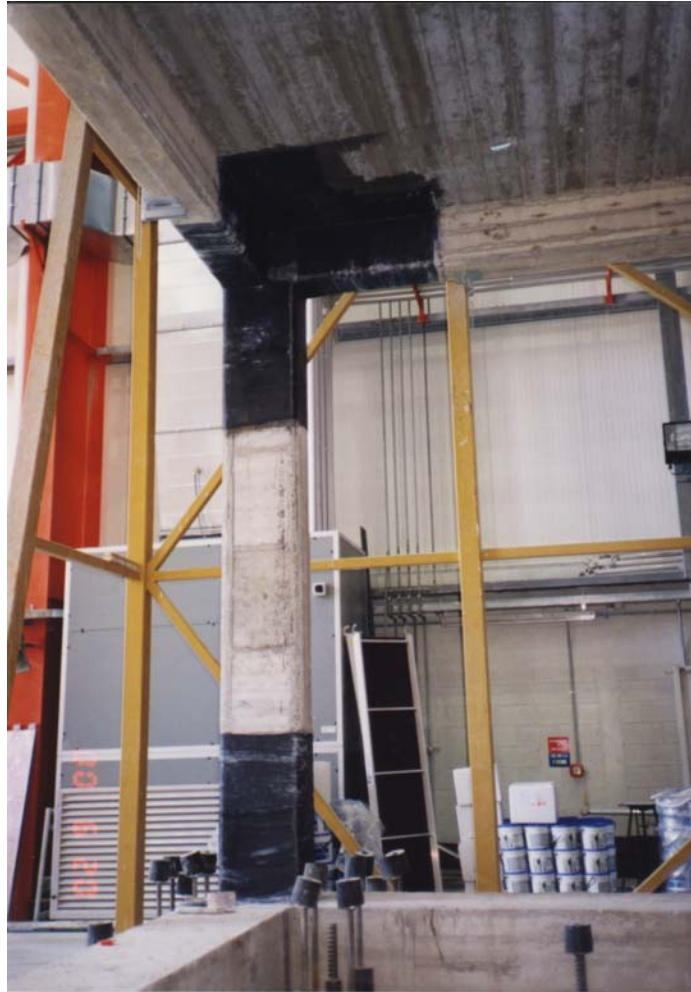
Figura 18. Fasciatura dei pilastri esterni con fogli uniassiali

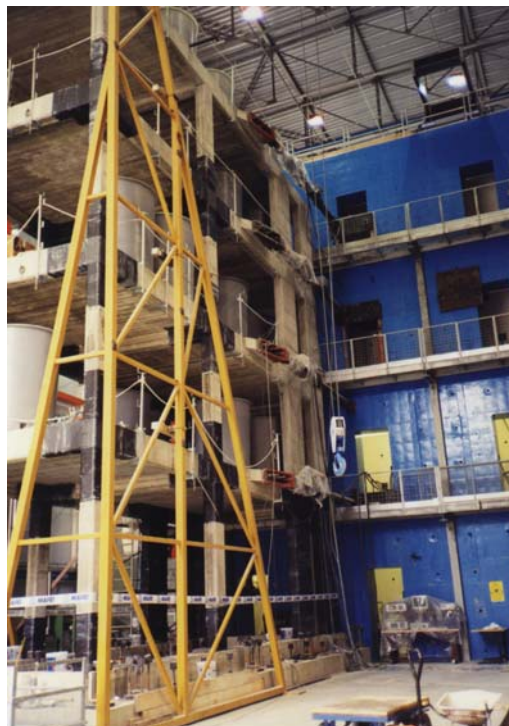
Figura 19. Vista d'insieme dei telai riparati
