## **Attività tecniche di indagine pre-contenzioso.**

P. BARIZZA<sup>1</sup>, E. SIVIERO<sup>2</sup>

### **Caso di studio**

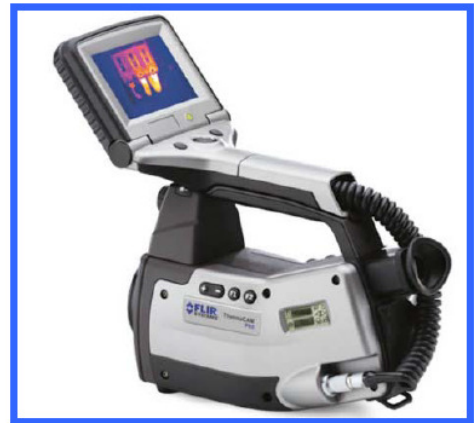
**Figura 2** Estratto dal test report – strumentazione utilizzata e scopo dell'indagine

Le indagini sono state eseguite dall'arch. Giuseppe Caramel, Infrared Thermographer n° 2008IT25N002, utilizzando una termocamera Flir, modello **ThermaCam™ P65** con le seguenti caratteristiche:

Risoluzione spaziale	<i>1,3 mrad;</i>
Accuratezza	<i>± 2°C o ± 2% della lettura;</i>
Intervallo spettrale	<i>7,5 – 13,0 μm;</i>
Rilevatore	<i>FPA (Focal Plane Array), micro bolometro 320x240.</i>

Scopo dell'indagine è rilevare in sito la presenza d'infiltrazioni sulle strutture delle abitazioni e verificare, se possibile, la presenza d'eventuale umidità latente non visibile ad occhio nudo.

Le acquisizioni sono state effettuate in condizioni di transitorio termico, in fase d'assorbimento di calore, utilizzando, quando necessario, un riscaldatore da cantiere ad aria.

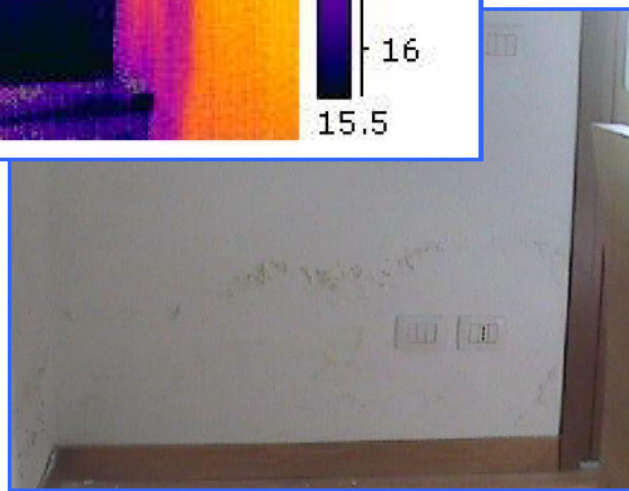
**Figura 3** Estratto dal test report – evidenza della risalita dell'umidità – confronto visibile/IR

*IR 4*

Evidente umidità di risalita sulla parete perimetrale evidenziata in pianta. Il fenomeno si presenta su tutta la parete, ben definito nel campo dell'infrarosso. La zona interessata dall'umidità risulta più ampia che nel campo del visibile.

Le immagini raccolte hanno evidenziato come, al di là degli aspetti esteriori (che possono dipendere anche da situazioni locali dell'intonaco o da vie preferenziali in caso di infiltrazioni), il campo delle temperature misurato aveva una prevalenza meno emissiva verso la base della muratura, evidenziando come l'origine fosse da ricercare nell'interfaccia fondazione-muratura, o quanto meno in zone prossime a questa.

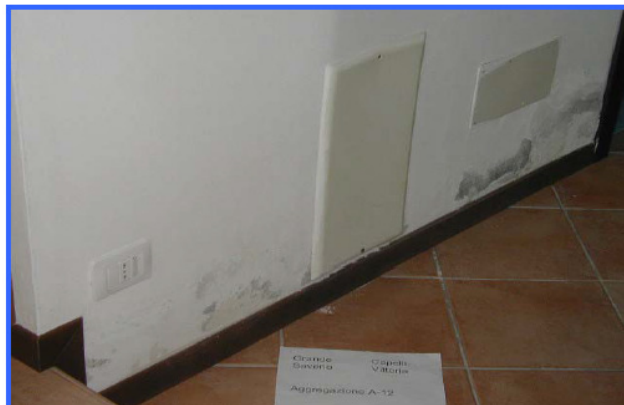
**Figura 8** Estratto dal test report – evidenza della presenza dell’umidità – confronto visibile/IR (la parete è un divisorio interno, il muro perimetrale a Nord è a destra, nella foto, oltre alla porta)

Umidità di risalita sulla parete evidenziata in pianta, evidente anche nel campo del visibile.

*IR 16*

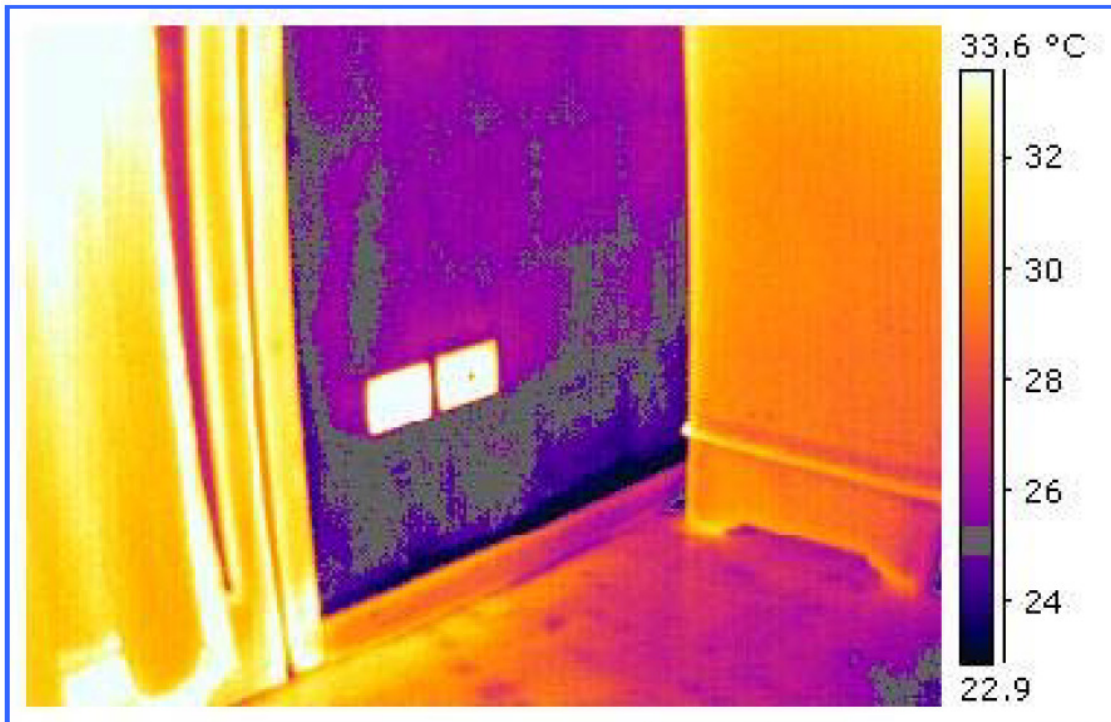
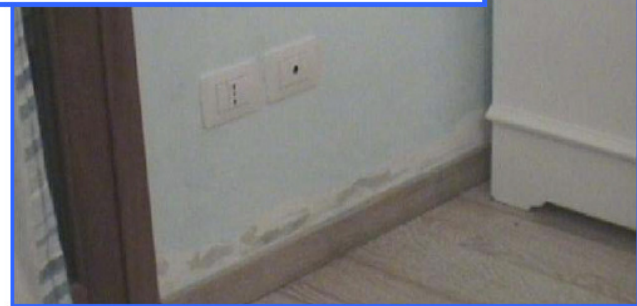
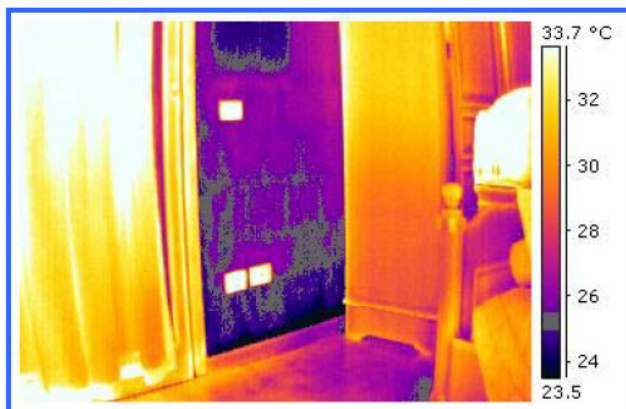
**Figura 10** Estratto dal test report – evidenza della presenza dell'umidità – confronto visibile/IR (siamo al piano primo, la parete dove c'è la tenda è rivolta a Nord)

*IR 27*

Umidità di risalita dalla base della parete evidenziata.  
 Interessamento lungo la parete stessa che presenta tracce d'umidità latente.

La zona interessata dal fenomeno risulta più ampia che nel campo del visibile.

*IR 28*

*IR 29*

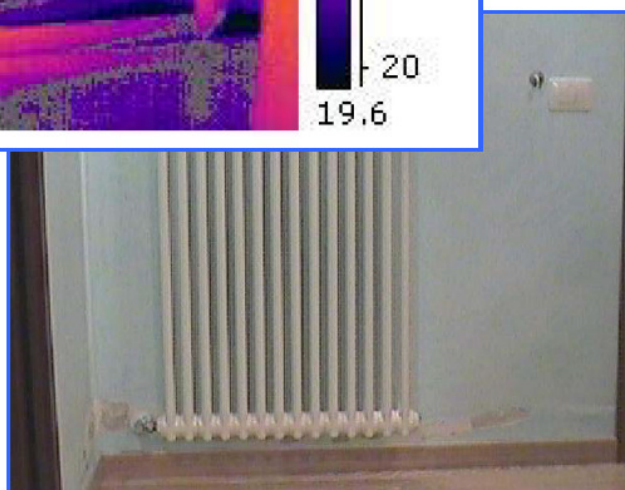
**Figura 11** Estratto dal test report – evidenza della presenza dell’umidità – confronto visibile/IR (siamo a piano terra, la parete è rivolta a Nord, la pavimentazione è in legno sbiancato, la parete finita a marmorino)

*IR 33*

Umidità evidente sulla parete perimetrale.

La zona interessata dal fenomeno risulta più ampia che nel campo del visibile.

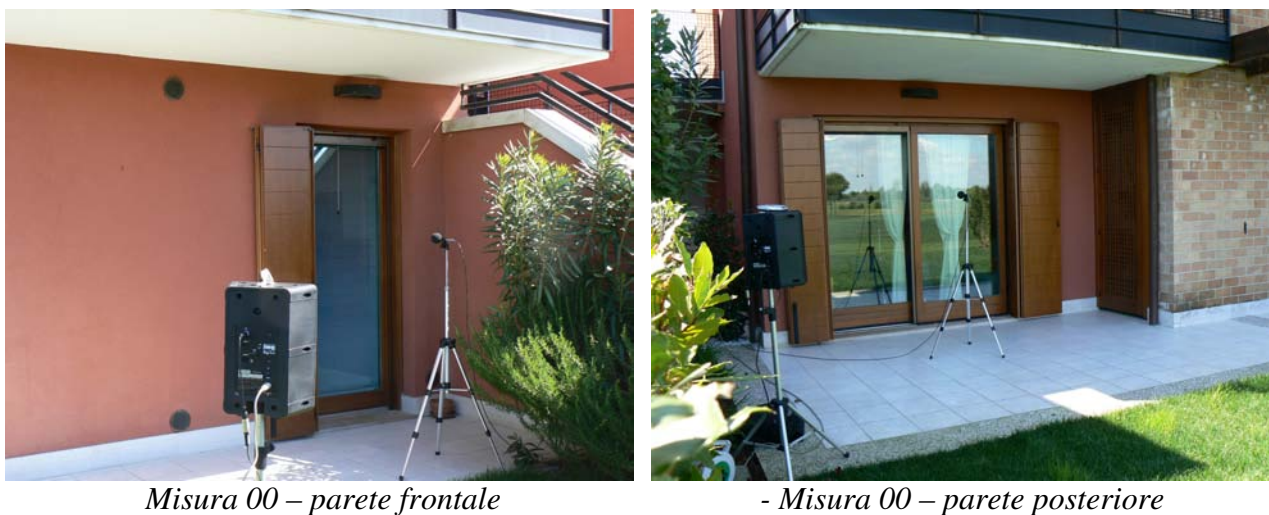
Figura 12 Estratto dal test report – strumentazione di prova

Sono state fatte delle misure a campione su alcune stanze rappresentative di tutti gli immobili. La gran parte di queste hanno dato valori inferiori ai minimi richiesti da normativa.

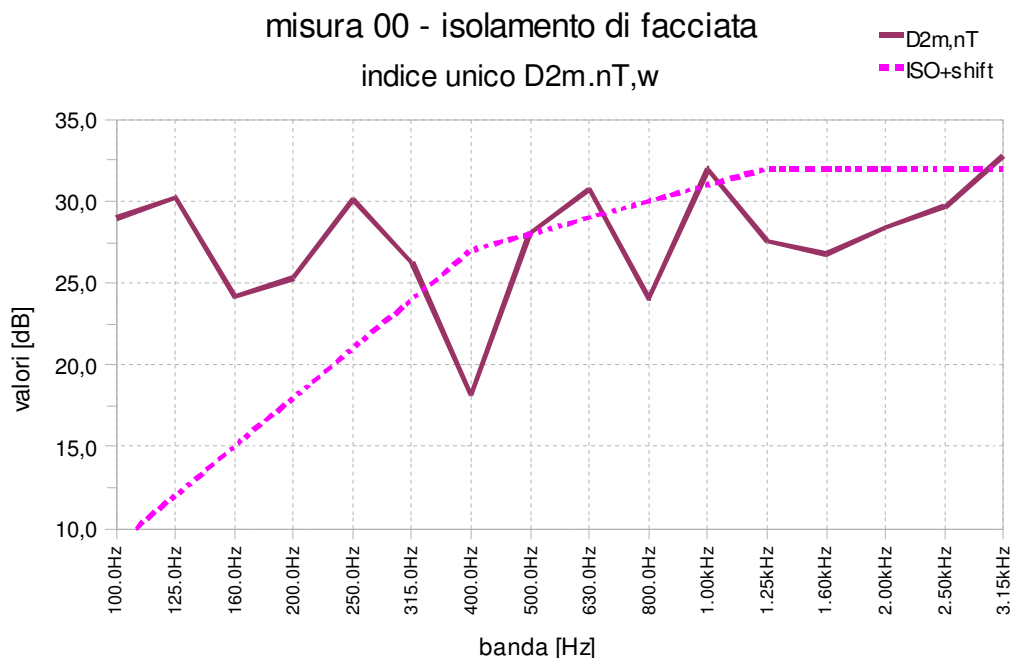
Figura 13 Estratto dal test report – Grafico misure facciata sottoperformante

disegno 1 - misura 00 calcolo di  $D_{2m,nT,w}$

$$D_{2m,nT,w} = 28 \text{ dB} (C = -1; C_{tr} = -2)$$

Le misure di isolamento di facciata sono squisitamente quantitative, ripetibili e con un valore di riferimento stabilito dalla Legge. E' estremamente agevole dimostrare la non rispondenza, mentre è molto più difficile (e costoso) trovare soluzioni che riportino le facciate ai valori di norma. La tipologia di serramento (scorrevoli quelli di maggiori dimensioni, nel caso in esame) mal si prestano ad isolare rispetto ai rumori.

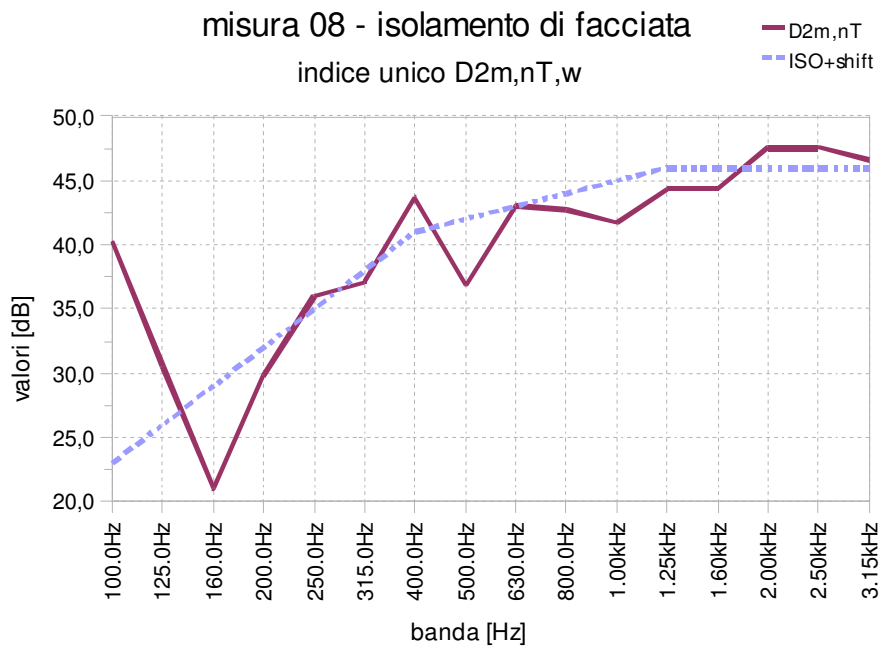
Figura 14 Estratto dal test report – Grafico misure facciata performante

disegno 2 - misura 08 calcolo di  $D_{2m,nT,w}$

$$D_{2m,nT,w} = 42 \text{ dB (C = -2; Ctr = -5)}$$

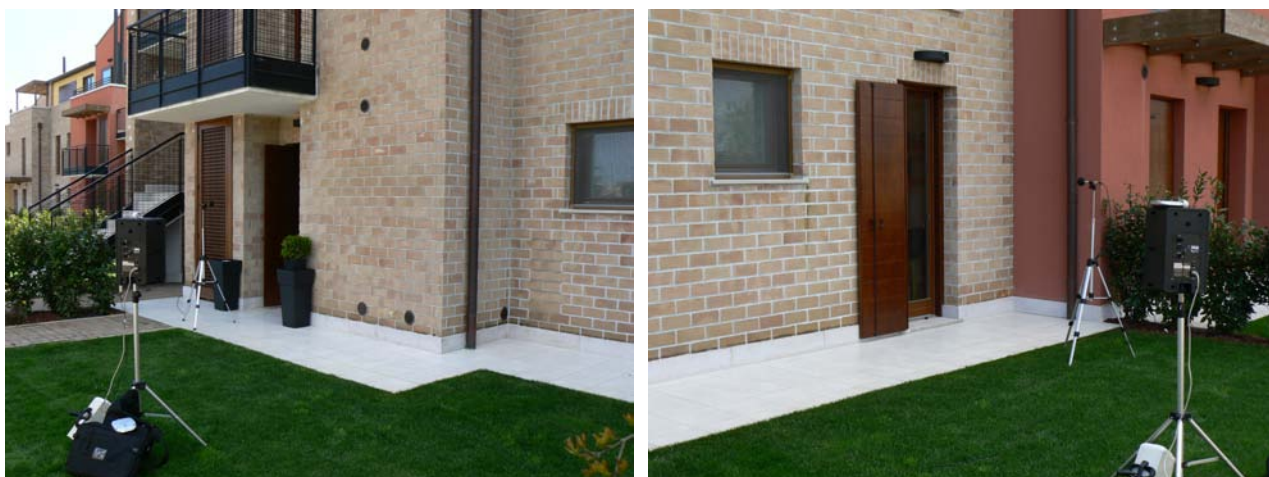
Figura 15 Estratto dal test report – strumentazione di prova

- misura 06 – facciata frontale

- misura 08 – facciata frontale
