# LA DIAGNOSTICA NON DISTRUTTIVA NEL RECUPERO DELLE STRUTTURE IN MURATURA STORICA

Giosuè Boscato, Salvatore Russo, Francesca Sciarretta, Valentina Vanzo

*Dipartimento di Costruzione dell'Architettura, Università IUAV di Venezia*

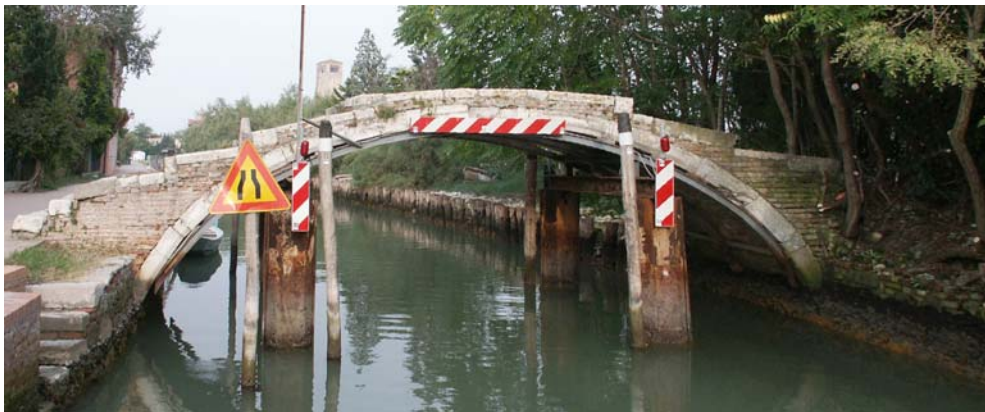
**Figura 2.1** Foto del ponte del Diavolo sull'isola di Torcello

L'oggetto dell'analisi è un ponte storico probabilmente costruito nel XII secolo (Figura 2.1), con profilo di tipo ribassato; le dimensioni della struttura sono sufficientemente contenute (si veda la Figura 2.3) e i materiali impiegati sono quelli caratteristici dell'edilizia veneziana lagunare: l'arcata in muratura è di piccolo spessore e affiancata da ghiera della stessa altezza in blocchi armillari di pietra d'Istria; anche il riempimento soprastante è in muratura di mattoni inquadrata da blocchi di pietra d'Istria. Il sistema costruttivo, conservatosi senza l'aggiunta di parapetti, rende ancora più snella la struttura.

Allo stato attuale il ponte è interessato da diffusi e gravi fenomeni di degrado; nel corso delle operazioni di carattere conoscitivo preliminari al rinforzo è stata realizzata una campagna sperimentale di prove in situ; i risultati ottenuti sono stati poi utilizzati per una valutazione globale dell'affidabilità del ponte dal punto di vista dell'effettiva capacità di svolgere pienamente le funzioni di struttura viaria.

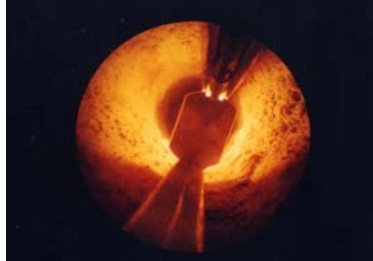
Figura 2.2 Esecuzione della prova endoscopica

La strumentazione endoscopica è stata utilizzata per verificare la stratigrafia della zona di chiave, caratterizzata da spessori esigui e giudicata a rischio a causa di evidenti fenomeni di distacco fra i materiali; la sonda è stata inserita dall'alto verso il basso attraverso un foro di diametro variabile da 3 a 5 mm, (Figura 2.2).

In diversi punti si è riscontrata l'assenza del giunto di malta a fronte peraltro di un non trascurabile livello di imbibizione del tessuto murario.

Siccome risulta dalla prova endoscopica la non trascurabile imbibizione della muratura del ponte, è da considerare una resistenza del mattone notevolmente ridotta rispetto ai valori sperimentali noti riferiti alla muratura storica veneziana [6]. Pertanto, dalla curva corrispondente a  $R_1 = 5 \text{ N/mm}^2$  si ricava  $R_1 = 1,832 \text{ N/mm}^2$ .

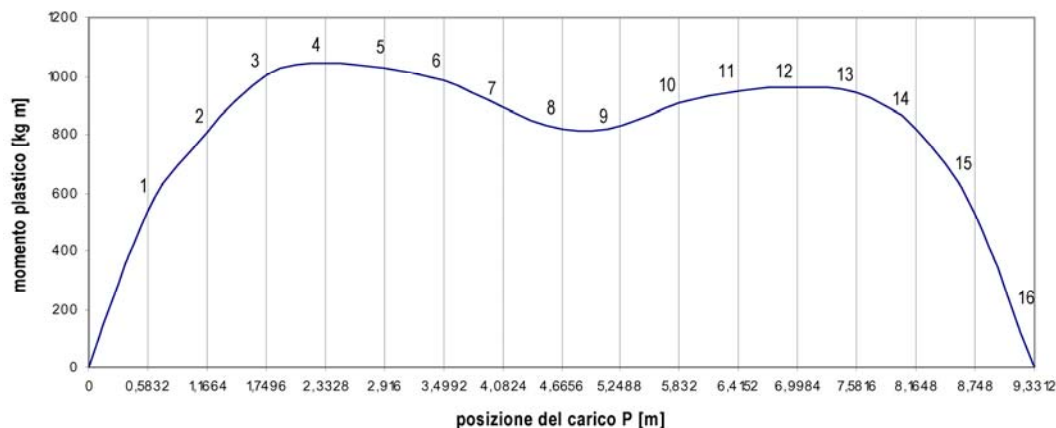
Figura 2.6 Grafico momento plastico – posizione del carico (P = 2446 kg)

Dal calcolo del momento plastico mediante la formulazione (9) per ciascuna delle posizioni imposte al carico accidentale  $P$  si sono ricavati i risultati illustrati nella Tabella 2.4 e nel relativo grafico di Figura 2.6; si nota che il momento plastico massimo si ha per la posizione 4, la spinta orizzontale massima per la posizione 9.

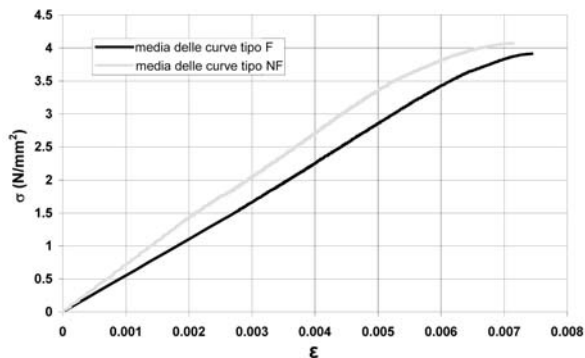
Figura 3.4. Media delle curve sperimentali dei provini malta-mattone

Dal punto di vista del comportamento meccanico delle pile di muratura, si nota nei provini con mattoni colpiti dal fuoco una riduzione della capacità portante del 35% circa rispetto alle pile assemblate con mattoni non colpiti dal fuoco; per quanto riguarda le curve sforzo-deformazione di provini di pietra di laterizio, il diagramma di Figura 3.6 evidenzia un fenomeno di iper-resistenza in presenza dell'effetto del fuoco, mentre la curva riferita all'assenza dell'effetto del fuoco risulta avere maggiore deformabilità e livelli tensionali più contenuti.

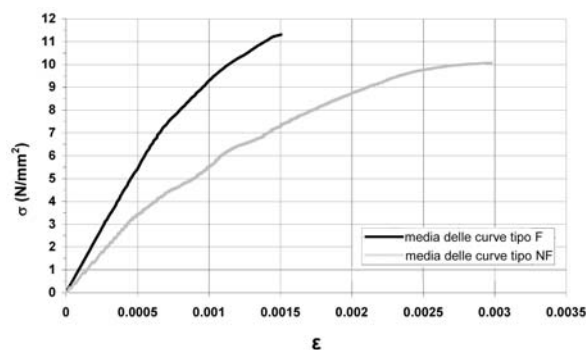
Figura 3.6. Media delle curve sperimentali sulle pietre di laterizio

Sempre in laboratorio si è determinato il modulo elastico a compressione della sola pietra di laterizio sia in presenza che in assenza dell'evento fuoco. Le prove sono state realizzate su campioni di materiali le cui caratteristiche sono indicate nella Tabella 3.2 (con la sigla IF si intendono i provini indirettamente colpiti dal fuoco); il diagramma della Figura 3.6 fornisce le curve medie  $\sigma$ - $\epsilon$  dei valori sperimentali.

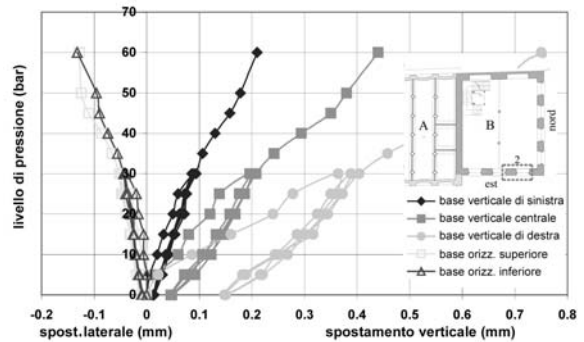
Figura 3.8. Prova con martinetto doppio – murature lato est 2

Il valore di resistenza ultima a compressione attribuito alla muratura è stato ricavato dal grafico illustrato in Figura 3.8.

La resistenza della muratura  $f_{mr}$  è esprimibile secondo la ben nota formulazione:  $f_{mr} = K_t \cdot K_a \cdot pr_{bar}$  [bar], con  $K_a$  rapporto (assunto pari a 1) fra l'area del martinetto e l'area associata al taglio della muratura,  $pr_{bar}$  pressione rilevata di volta in volta dal manometro e  $K_t=0.84$  risultante dalla taratura dello strumento; per cui secondo la formulazione (1) al valore di collasso di  $pr_{bar} = 60\text{bar}$  si ha  $f_{mr} = 50.4 \text{ bar} = 6.20 \text{ N/mm}^2$ . Nella Tabella 3.5 si riferiscono i valori di tensione locale agente  $\sigma_{eff}$  determinati con il martinetto singolo per ciascuno dei quattro tagli effettuati al piano primo e al piano terzo sui lati nord ed est, in relazione alle pressioni rilevate dallo strumento, secondo la formulazione (1).

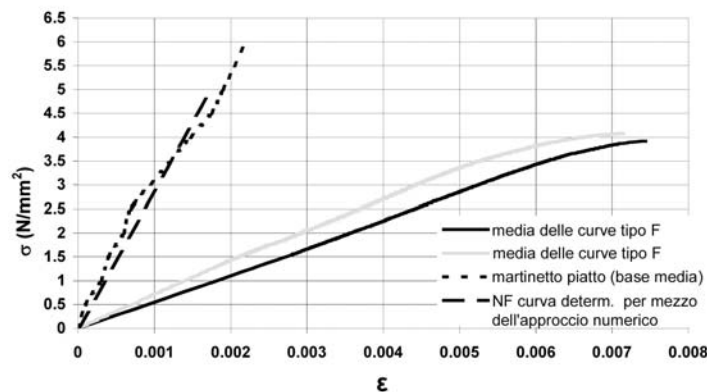
**Figura 3.11.** Confronto fra valori tensionali sperimentali e numerici della muratura

Per valutare la variabilità del modulo elastico, si sono infine confrontate le medie dei due gruppi di risultati sulle pile malta-mattoni con la curva rappresentativa della prova con martinetti piatti e con la curva di calcolo (vedi Figura 3.11) dedotta in funzione dei valori di E e  $f_{wc}$ ; questi ultimi sono stati calcolati, rispettivamente, con la formulazione (4) in base al valore sperimentale medio del modulo elastico delle pietre non intaccate dal fuoco, e con la formulazione (5) in base ai valori medi di resistenza a compressione delle pietre e della malta ricavabili dalle prove distruttive e penetrometriche.

Si osserva che non vi sono variazioni rilevanti fra le due curve F e NF relative alle pile di muratura assemblate in laboratorio, mentre il modulo elastico della muratura non danneggiata (prova con martinetti piatti) è significativamente più alto di quello della media dei campioni di laboratorio di tipo NF rappresentativi della muratura non danneggiata. La curva relativa ai valori calcolati porge inoltre valori prossimi alla curva riferita alla prova sulla muratura in situ.

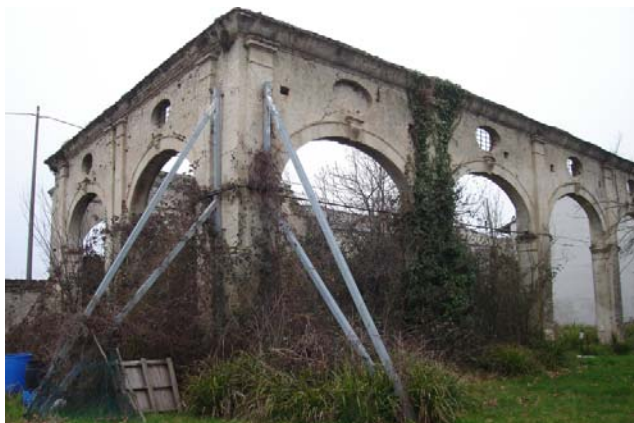
Figura 4.2. Immagine del lato villa

Le immagini riportate di seguito mettono in evidenza lo stato di degrado e di dissesto in cui versa attualmente l'edificio in esame. Le figure 4.2 e 4.3 mostrano l'intervento provvisorio di controventatura, costituito da profili in acciaio, reso necessario per garantire la stabilità statica del manufatto ampiamente compromessa dalla completa assenza delle partizioni orizzontali.

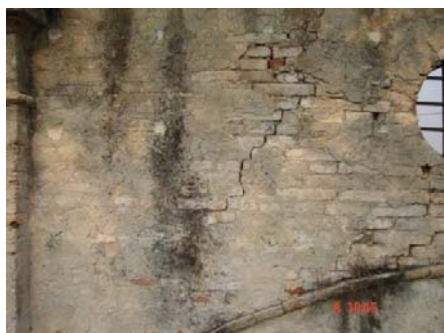
Figura 4.4. Fessura prospetto Sud

Le figure 4.4, 4.5, 4.6 e 4.7 mostrano in dettaglio lo stato di degrado e di dissesto della struttura muraria. Si mette in evidenza la quasi completa assenza dei giunti di malta ed in alcuni casi la parziale mancanza degli elementi mattoni pieni con conseguente riduzione della sezione resistente.

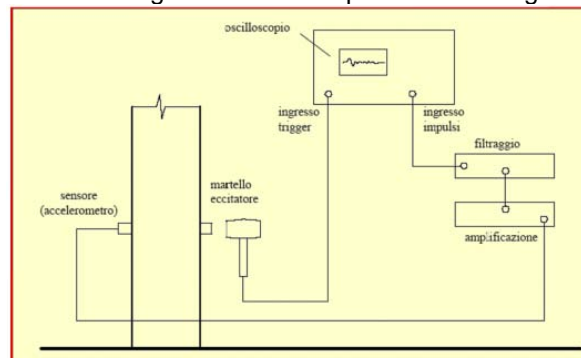
Figura 4.8. Schematizzazione delle prove soniche

La figura 4.8 rappresenta schematicamente gli strumenti e la prassi dell'indagine sonica:

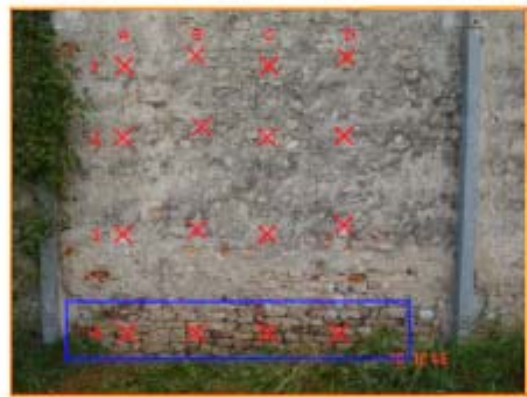
Figura 4.10. confronto delle misure orizzontali della prima riga e l'immagine del dettaglio muratura della zona A con evidenziata la griglia ortogonale di battute e di ricezione

Di seguito, nelle figure dalla 4.10, alla 4.14, vengono riportati i risultati sperimentali delle prove non distruttive mediante il diagramma curva velocità-distanze.

Dal punto di vista del comportamento meccanico della parete, si nota che la velocità è ridotta quindi la muratura è fortemente danneggiata; individuando le velocità minime sia delle misure orizzontali sia delle misure verticali come rappresentato in figura 4.15. La tabella 4.1 mette a confronto le medie dei dati relativi alla velocità per ogni zona analizzata.

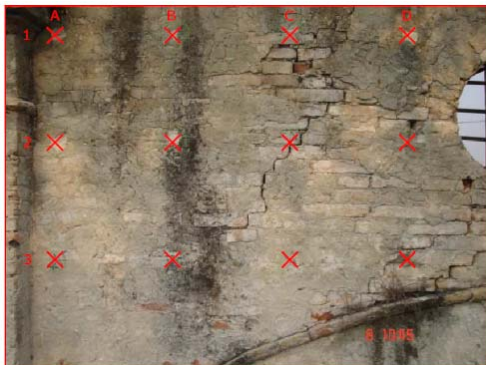
Figura 4.16. dettaglio dell'indagine sonica condotta sugli archi

Indagini soniche indirette sono state svolte negli archi (Figure 4.16 e 4.19), determinando per ogni battuta, sia delle misure orizzontali sia delle misure verticali. La tabella 4.2 elenca la distanza di battuta, il tempo e la velocità in m/sec. Vengono riportati inoltre i risultati sperimentali delle prove non distruttive mediante il diagramma curva velocità-distanze superficiali (Figg. 4.17, 4.18, 4.20, 4.21).

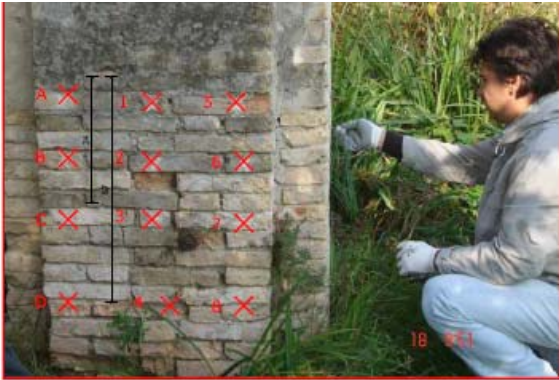
Figura 4.22. griglia ortogonale di battute e di ricezione di un pilastro per le prove soniche dirette

L'elemento strutturale pilastro per le dimensioni favorevoli ha permesso di eseguire una diagnostica sonica diretta. Le figure 4.22 e 4.23 mostrano in dettaglio le fasi operative delle indagini soniche dirette con evidenziate le rispettive griglie ortogonali di battuta e di ricezione. Le tabelle 4.3 e 4.4 mettono a confronto i risultati ricavati sperimentalmente evidenziando i valori più significativi.
