PONTE SUL TORRENTE STRONA A GUARDABOSONE (VC)

ANTICO PONTE ROMANICO SUL FIUME USO SOGLIANO AL RUBICONE (FO-CE)

DETTAGLIO DI REALIZZAZIONE DELL' "ARCO ARMATO"

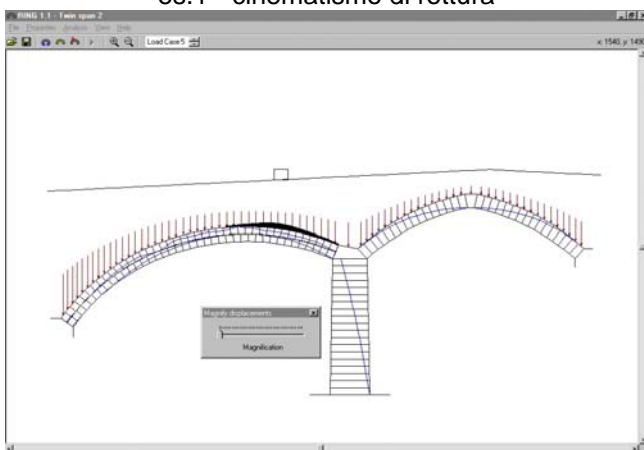
es.1 - cinematico di rottura

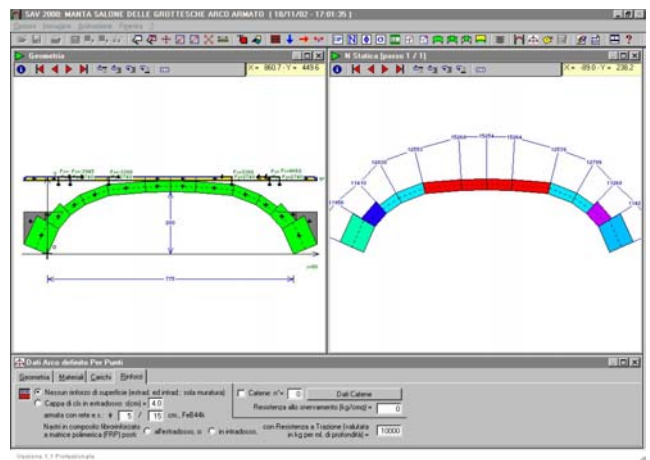
grafico dell'azione N normale ai conci

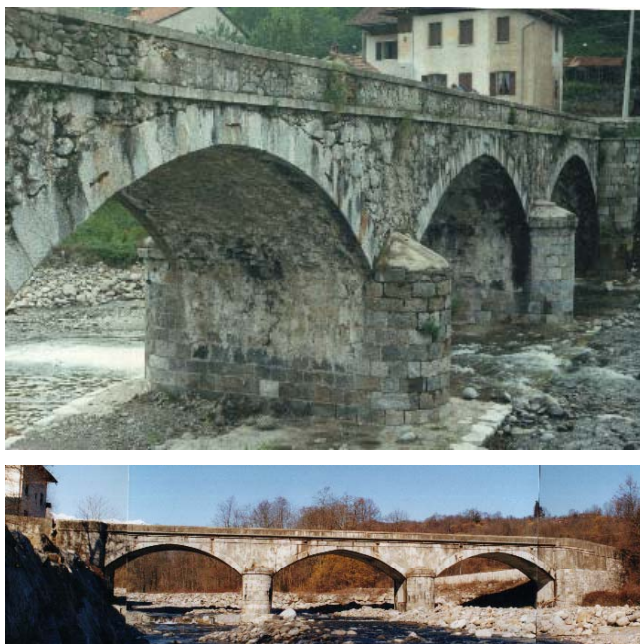
La struttura analizzata è un ponte a tre arcate, a sesto ribassato, risalente alla fine del '700, in pietra selezionata di forme e dimensioni eterogenee con armille in pietra da taglio.

Tre chiavi metalliche collegano i fianchi di ogni arcata. I rin fianchi sono in muratura di pietrame, i muri frontali sono in pietra selezionata legata con malta, sormontati da un cordolo-gocciolatoio in pietra da taglio.

Viste del ponte

I muri andatori sono rettilinei, in pietra selezionata, di forma e dimensioni eterogenee con la presenza di numerosi ciottoli di fiume, legati con malta. I muri di valle sono parzialmente rivestiti con malta cementizia. I parapetti sono in pietra selezionata legata con malta e copertine in pietra da taglio. La pavimentazione è in conglomerato bituminoso e non esistono marciapiedi riservati al transito pedonale.

La lunghezza totale è di 41,25 m, con larghezza pari a 5,10 m; le luci nette sono per l'arcata destra 12,15 m, per l'arcata centrale 12,05 m e per l'arcata sinistra 11,85 m. La sezione media degli archi è di circa 65 cm.

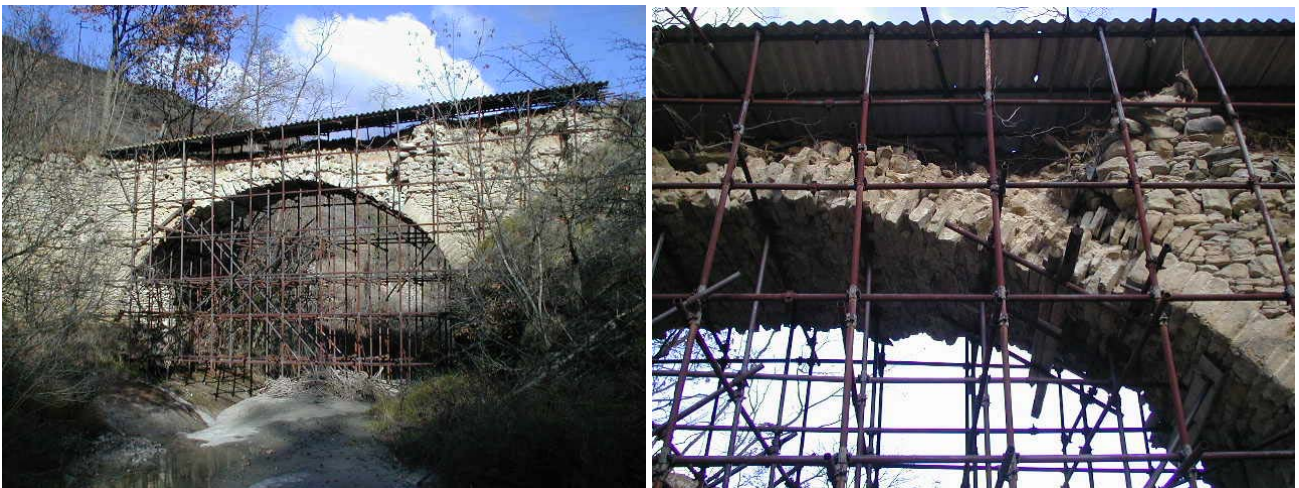
Il ponte è in uno stato di forte degrado e dissesto che si protrae ormai da decenni. Sono evidenti e preoccupanti ampie aree di crollo delle spalle laterali sia a valle che a monte che hanno interessato anche parte della struttura dell'arco portante.

prospetto a monte

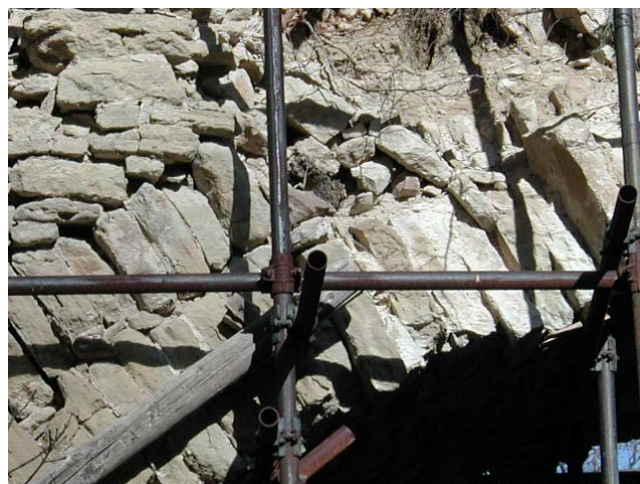
Dalle indagini condotte sulla struttura è emersa una situazione statica complessiva preoccupante legata al progressivo deterioramento dei paramenti murari sfociato in fenomeni di crollo piuttosto estesi in corrispondenza delle spalle. Tale situazione renderà ovviamente cruciali le prime fasi di intervento che consistranno in un generalizzato ripristino del tessuto murario attraverso operazioni di stilatura dei giunti, di iniezione consolidante e di scuci-cuci.

dettagli del paramento murario
