IL CONTRIBUTO DELLA SPERIMENTAZIONE ALLA PROGETTAZIONE DEGLI INTERVENTI DI RESTAURO SU STRUTTURE LIGNEE

M. Piazza*

* Università di Trento
Dipartimento di Ingegneria Meccanica e Strutturale
Via Mesiano 77, 38050 Trento, Italy

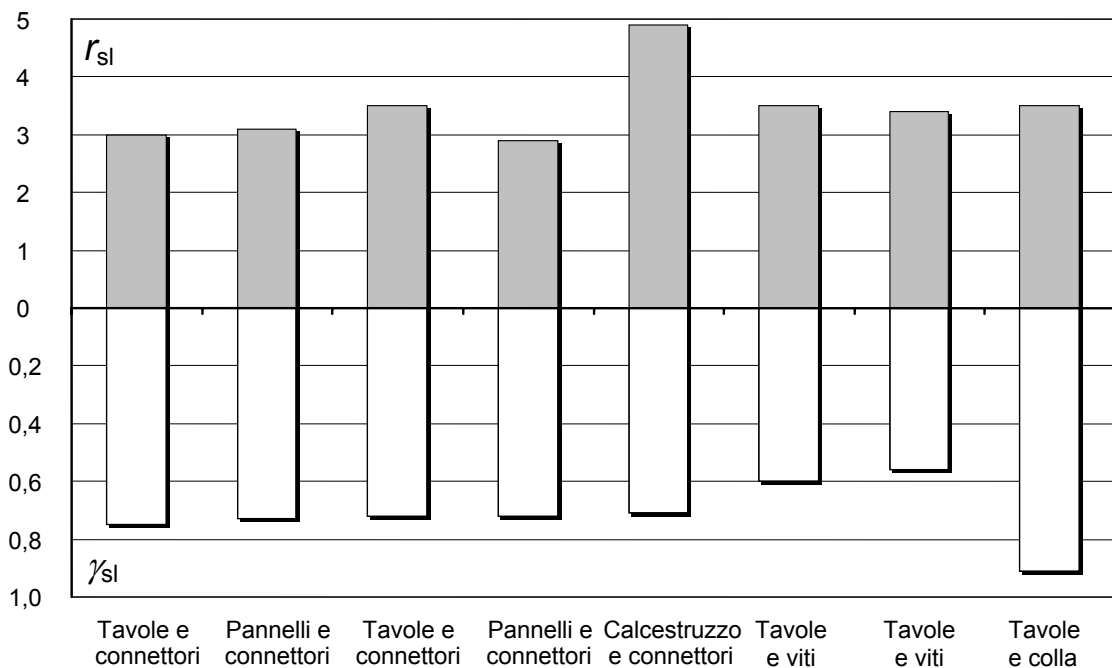
Figura 4. Incremento di rigidezza flessionale r (sopra) ed efficienza γ (sotto) di solai lignee composti con differenti tipi di soletta e di connettori (al carico di esercizio s_l)

Ovviamente la massima prestazione statica è stata ottenuta per mezzo della struttura composta con soletta di calcestruzzo, ma per quanto riguarda le *efficienze* dei vari sistemi di connessione si può notare come esse risultano indipendenti dal tipo di soletta utilizzata. Si dimostra, cioè, una sostanziale analogia di comportamento di strutture composte con differenti solette a patto che risultino simili i comportamenti delle connessioni utilizzate (Figura 4). Al riguardo, è evidente che i valori trovati per il parametro γ_{sl} sono relativi alla scelta progettuale effettuata; la scelta di un numero maggiore di connettori incollati avrebbe condotto a risultati migliori. Tuttavia, il numero delle viti utilizzato nei modelli TNV1 e TNV2 corrisponde al numero massimo praticamente utilizzabile per quelle travi.

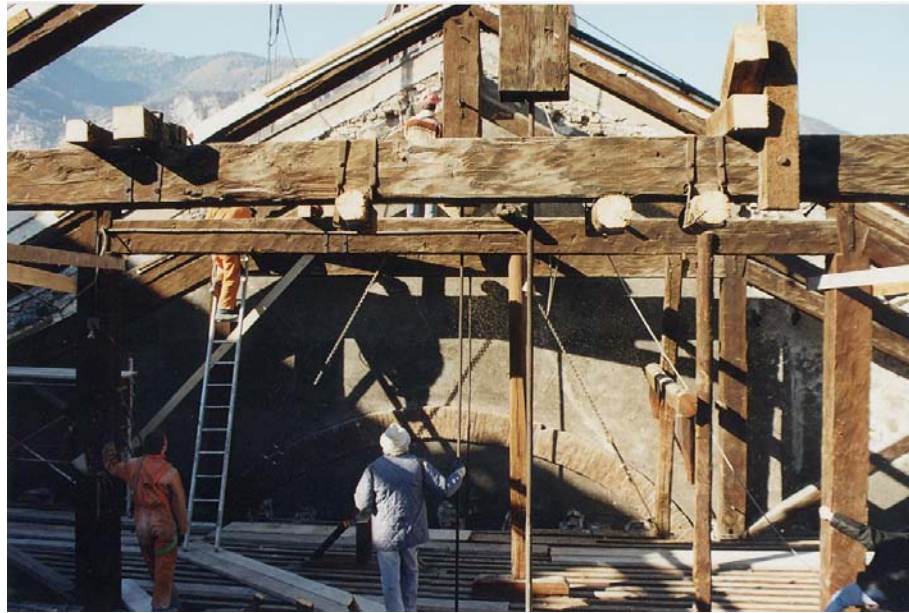
Figura 5. Smontaggio delle capriate lignee dalla copertura del Teatro Sociale di Trento

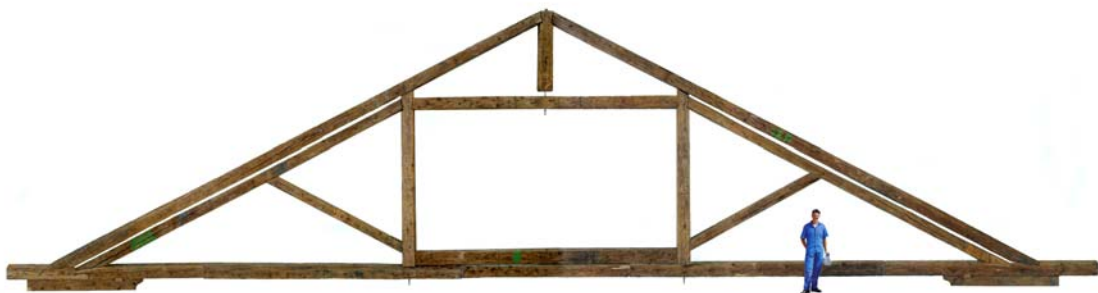
Figura 6. La capriata tradizionale composta oggetto di studio

Inizialmente si sono ripercorse le vicende storiche che hanno caratterizzato le capriate in questione, che costituivano la struttura di copertura del Teatro Sociale di Trento, ultimato nel maggio del 1819. Inoltre si è proceduto con una dettagliata analisi storica relativa alla specifica tipologia strutturale “capriata”, in modo da inquadrare correttamente quella in esame e potere stabilirne le caratteristiche originarie. Trattasi di capriata tradizionale composta (Figura 6), ottenuta inserendo, al fine di raggiungere luci maggiori e per rispondere ad esigenze di servizio nella zona della scena, una “sottostruttura” lignea all'interno di una capriata palladiana semplice. Per quanto riguarda i collegamenti (Figura 7), in corrispondenza degli appoggi sono presenti le classiche connessioni a dente cuneiforme, mentre gli altri elementi sono collegati con giunti a tenone e mortasa, eccezion fatta per le zone di aggancio della catena e della controcatena al monaco centrale o ai colonnelli laterali, dove si è fatto ricorso a perni metallici bloccati inferiormente con dado e rondella.
