TECNICHE INNOVATIVE NEL CONSOLIDAMENTO DI CAPRIATE E SOLAI IN LEGNO

Lorenzo Jurina, Politecnico di Milano

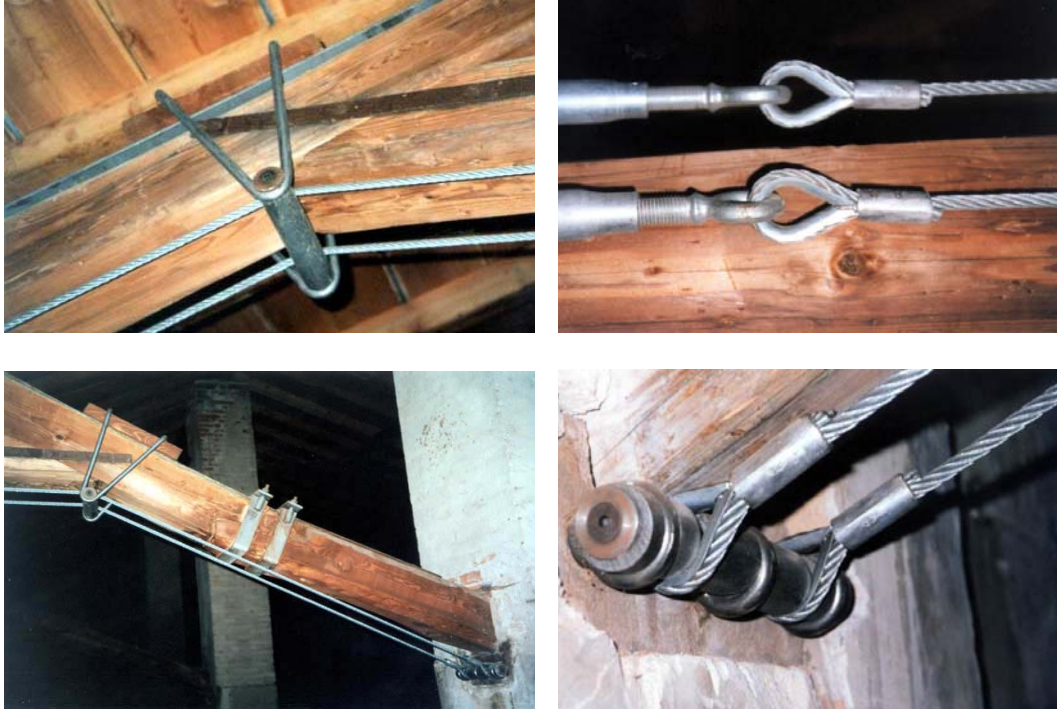
Figura 2 a, b, c, d. Dettagli dell'intervento di consolidamento con utilizzo di un cavo sagomato post tesato, in posizione intradossale, per consolidare i puntoni a sbalzo, fortemente inflessi.

Particolarmente curati sono stati i dettagli di ancoraggio dei cavi alla muratura, realizzati con l'aiuto di golfari in acciaio inox, e del semplice ma efficace dispositivo per il rinvio dei cavi attorno ad un perno cilindrico, posto in corrispondenza del giunto catena-puntone e realizzato con una barra sagomata semplicemente messa a cavallo del puntone (Figura 2 a, b, c, d,).

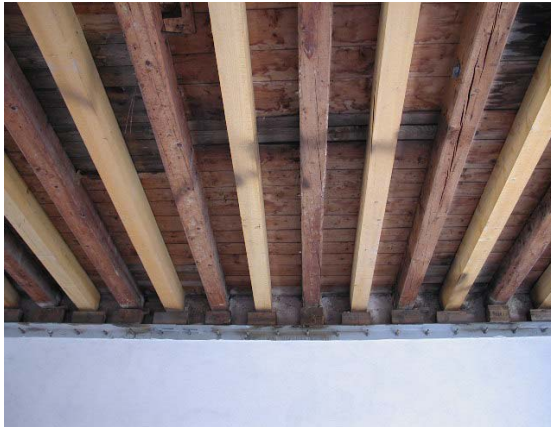
Figura 3. Vista agli appoggi del solaio, con il raddoppio delle travi lignee ed il nuovo profilo a parete.

Per impedire tuttavia che la esecuzione degli scassi per le testate indebolisse le pareti si sono utilizzati profili metallici ad L, fissati con barre filettate alle pareti trasversali di ogni locale, sopra alle quali sono stati appoggiati i nuovi travetti lignei (Figura 3). I travetti originari, già in opera, sono stati anch’essi “forzati” contro la trave ad L mediante cunei in legno, per migliorarne l’appoggio a parete.

Il profilo ad L è stato utilizzato anche con la funzione di tirante parallelo alla pareti trasversali, tutte ampiamente fessurate e indebolite da canne fumarie. Alle due estremità sono state infatti saldate barre filettate che attraversano le pareti longitudinali e sono contrastate all’esterno con piastre metalliche. Per ottenere un

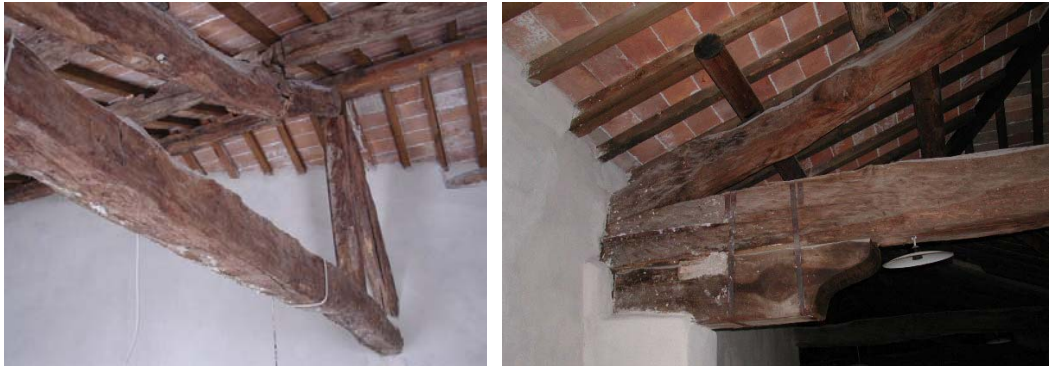
Figura 4 a, b. Elementi della struttura lignea con deformazioni e difettosità accentuate.

Gli interventi su questo edificio di proprietà del FAI, denominato “Baco da seta”, sito in adiacenza alla Villa Della Porta Bozzolo, hanno riguardato principalmente la copertura che mostrava una difettosità molto accentuata del legno, sottoposto a rilevanti carichi permanenti dovuti alla presenza di “medoni” in cotto (Figura 4 a, b, , Figura 5) .

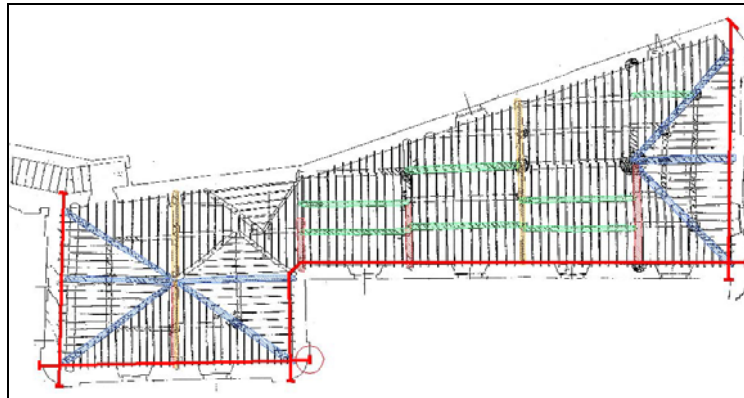
Figura 5. Gli elementi della copertura lignea oggetto degli interventi di consolidamento o restauro (in giallo le capriate, in blu i falsi puntoni, in rosso i puntoni ed in verde le terzere)

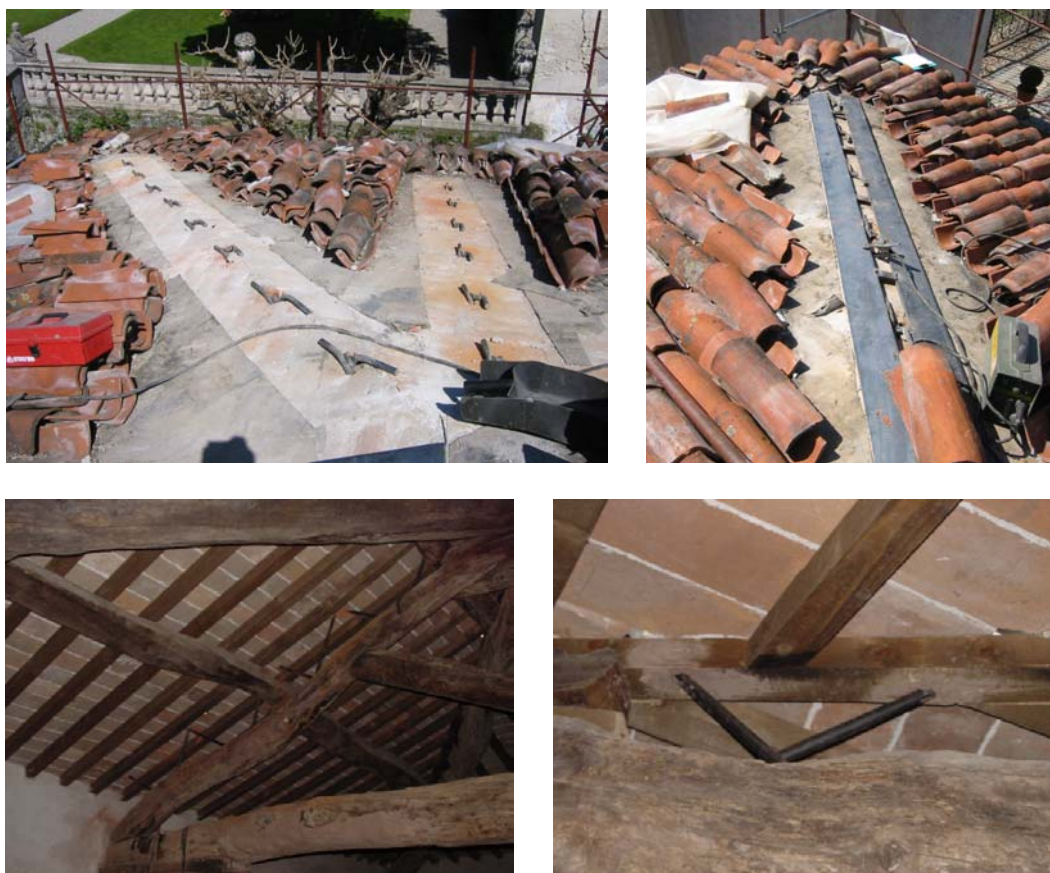
Figura 7 a, b, c, d. Dettagli di realizzazione dell' intervento in copertura

Il metodo descritto consente di incrementare la capacità flessionale del puntone, modificandone notevolmente l'inerzia. Tra i suoi vantaggi, notiamo che i medoni in cotto del tetto vengono lasciati in opera, agendo al di sopra di questi, mediante semplici forature con trapano. (Figura 7 a, b, c, d).

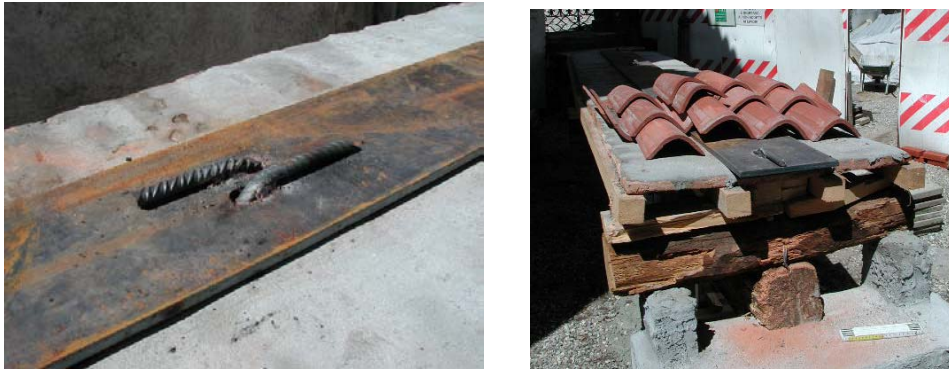
Figura 8. Prove di carico. a) Saldatura dei diagonali di diametro 20 mm alla piastra metallica posta in sommità. b) Il sistema di rinforzo secondo la configurazione finale di intervento

A verifica dell'efficacia del sistema adottato, è stata effettuata una *prova di carico* su un “puntone tipo”, di diametro 16cm circa, rinforzato secondo le modalità esposte. (Figura 8 a, b). La trave è stata caricata applicando una zavorra nella parte centrale, di entità tale da superare le sollecitazioni dello stato di esercizio (Figura 9, Figura 10) che si è manifestato per cedimento del corrente ligneo. Le prove sperimentali condotte hanno evidenziato un buon comportamento della trave a “sezione mista” legno-acciaio, che si è comportata in modo lineare, con limitati residui anelatici.

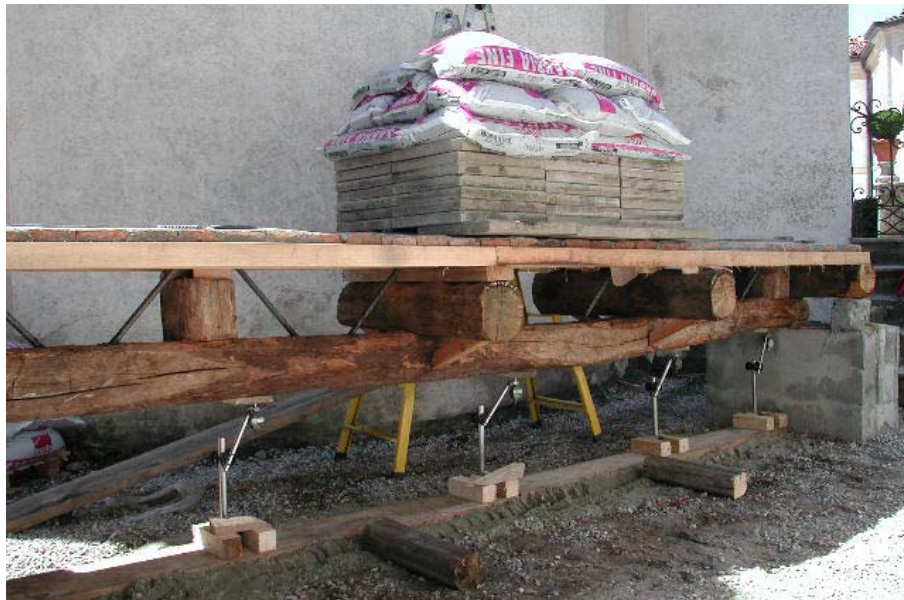
Figura 9. Prove di carico: prima fase di carico sulla parte centrale (a $P=1300$ daN). A scarico ultimato non si osservano danneggiamenti.

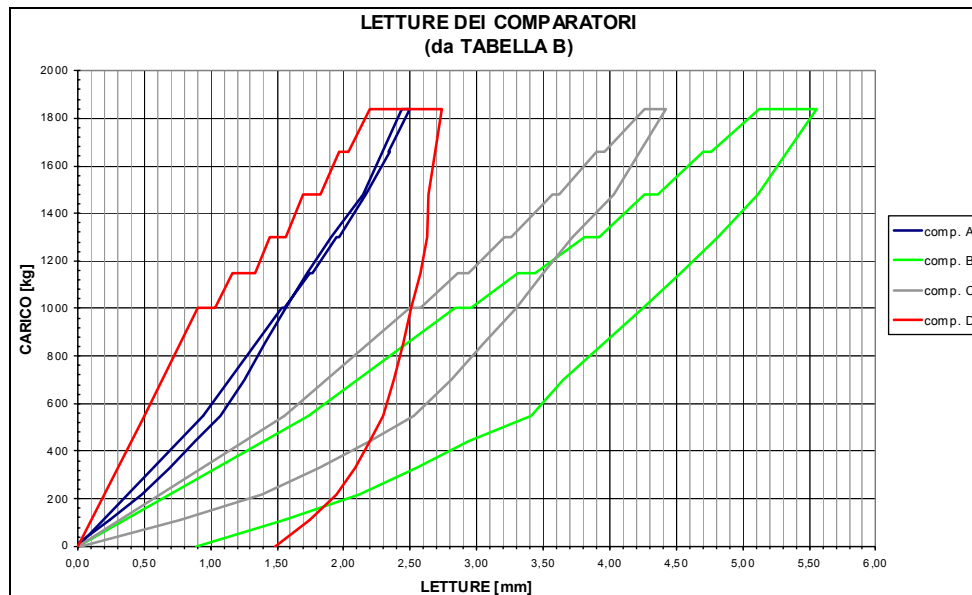
Figura 11. Grafico carico-spostamento .

Utilizzando valori standard dei moduli elastici e una ipotesi di giunto ad incastro tra tutti gli elementi, la freccia elastica massima calcolata risulta pari a 7,11 mm, superiore ai 5,55 mm misurati sul comparatore centrale a carico massimo (P=1840 kg). La struttura reale risulta cioè più rigida di quella simulata.

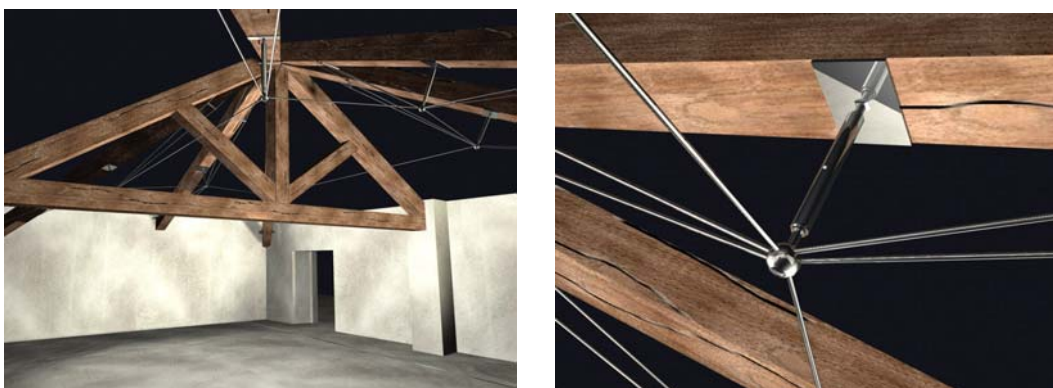
Figura 12 a,b. Proposta progettuale di consolidamento della copertura, consistente nella realizzazione di una struttura reticolare tridimensionale costituita da tiranti di piccolo diametro nella parte inferiore della copertura, forzati a sostegno dei puntoni mediante aste telescopiche.

In fase di progettazione era stata avanzata la proposta di una soluzione alternativa, di tipo attivo, che prevedeva l'uso di una *struttura reticolare tridimensionale* realizzata con tiranti di piccolo diametro posti in opera nella parte

inferiore della copertura e forzati mediante aste telescopiche, a sostegno dei puntoni (Figura 12 a, b).

Questo sistema consente, attraverso la regolazione della lunghezza dei puntelli telescopici, di fornire ai puntoni di copertura la presollecitazione preventivamente decisa e rende operabili successive modifiche nel tempo.

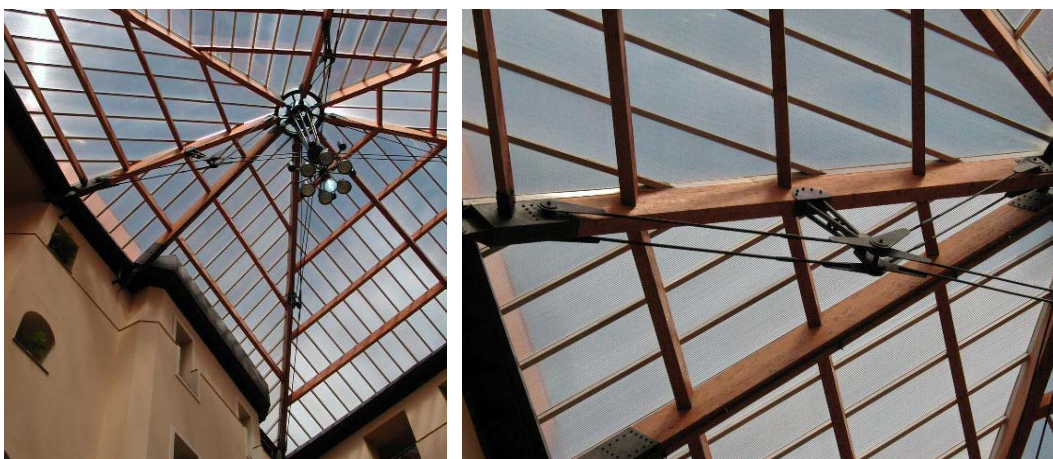
Figura 13 a, b. Copertura realizzata ad Erevan, Armenia.

Un intervento analogo, ma nell'ambito dell'architettura di nuova realizzazione, è stato realizzato presso un albergo di Erevan in Armenia. (Figura 13 a, b).

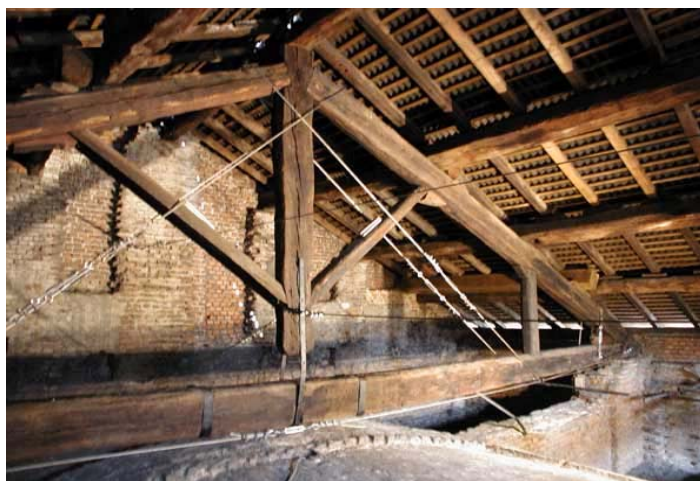
Figura 15. Intervento di consolidamento degli appoggi e delle capriate mediante cavi esterni post tesati, con inserimento di un nuovo puntello ligneo di contrasto della falda

La prima fune è parallela alla catena in legno ed agisce in collaborazione con questa. Le altre due funi, simmetriche rispetto alla mezzeria, svolgono tre funzioni statiche. In primo luogo legano tra loro il puntone inclinato e la catena lignea nel giunto di appoggio a terra. In secondo luogo legano tra loro i due puntoni ed il monaco nel giunto al colmo della capriata, stringendoli l'uno contro l'altro. In terzo luogo, il più importante, forniscono un sostegno ai puntoni inflessi, proprio nel punto intermedio, al di sotto delle pesanti terzere, mediante l'introduzione di due nuovi puntelli verticali in legno, forzati dal basso verso l'alto.

Notiamo che i tre tiranti sono costituiti ciascuno da un anello chiuso regolabile in lunghezza e tesabile con due tenditori. Ciò consente di risolvere senza elementi invasivi le connessioni con la struttura esistente, limitandosi a posizionare il cavo esternamente alla capriata, sulle due fiancate, ad appoggiandolo a cavallo di questa in soli quattro punti, con tavolette di ripartizione in legno.

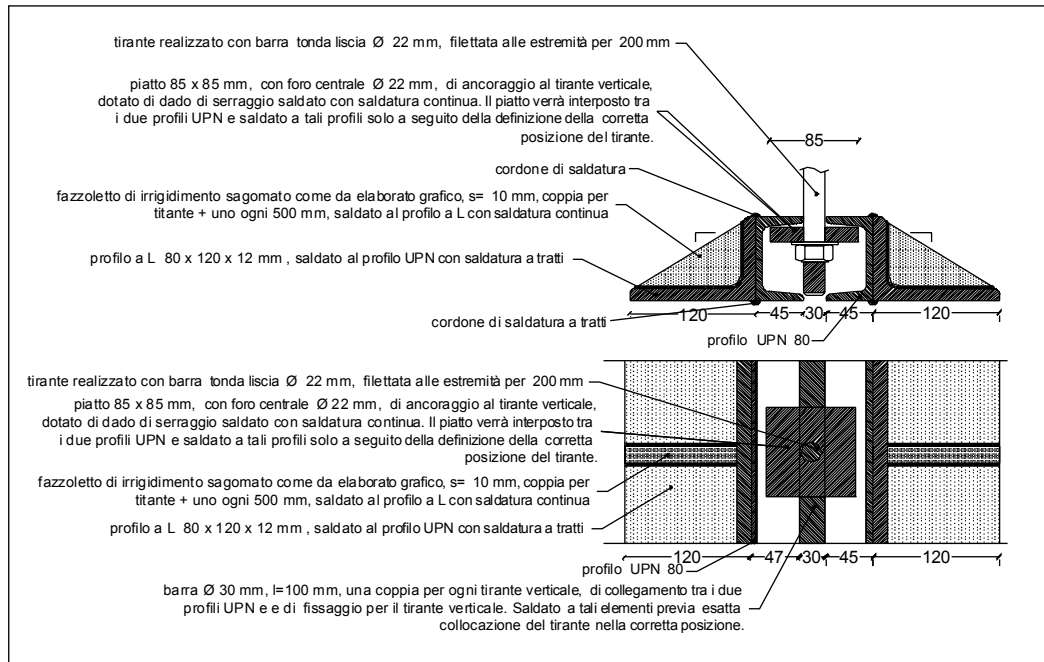
Figura 18. Dettagli del sistema di sospensione al nodo con il solaio.

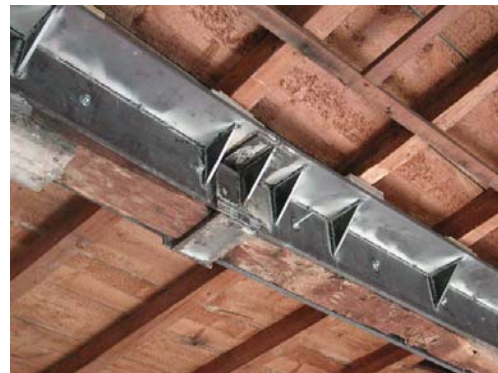
Figura 22. Il rinforzo delle travi spezzate in mezzera mediante affianco di coppia di profilati ad L.

In altri casi ancora le travi principali erano spezzate in mezzera e sono state affiancate da una coppia di profilati ad L, irrigiditi da triangoli e tra loro mutuamente collegate. L'intervento, di una certa invasività formale, viene contenuto all'interno del controsoffitto decorato, rimosso per la posa in opera della nuova trave (Figura 22).

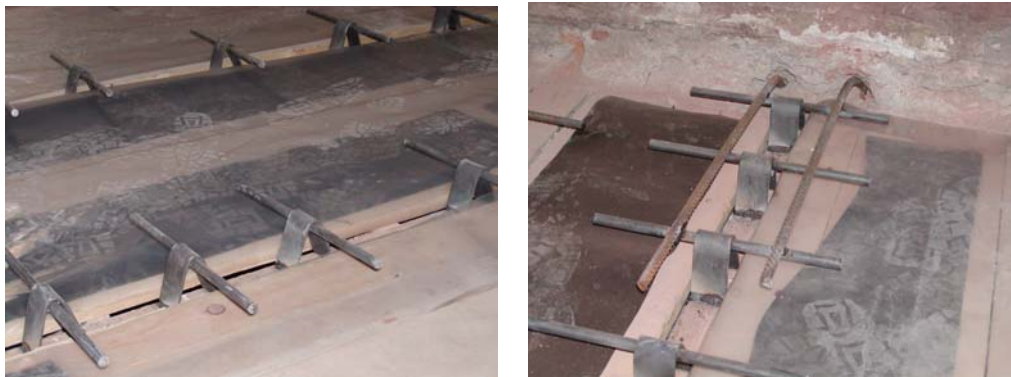
Figura 24. Immagini di cantiere.

Anche in questo caso l'orditura secondaria è in legno e l'orditura principale in putrelle di ferro. Il sistema di consolidamento adottato per il rinforzo dei solai ha fatto ricorso ad una sezione collaborante mista costituita dagli esistenti profili metallici abbinati ad una cappa in cls armato superiore, così da incrementare considerevolmente l'inerzia complessiva e da garantire un maggior irrigidimento anche in senso trasversale (Figura 24).

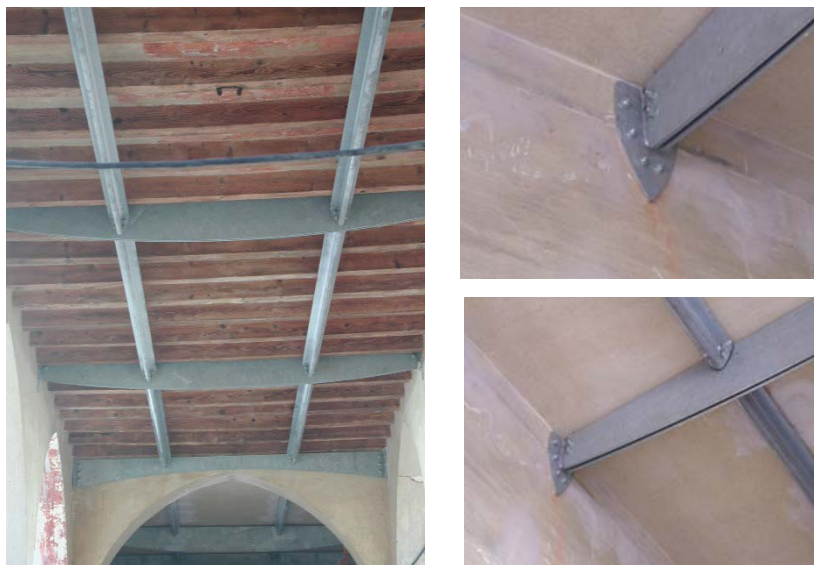
Figura 30. a, b, c. Dettagli del graticcio costituito da nuove travi metalliche.

In taluni casi la semplice soluzione di legno su legno è risultata sufficiente, in altri si è fatto ricorso a strutture esterne rappresentate da travi metalliche che creano appoggi intermedi per le travi esistenti, costituendo di fatto un graticcio bi-direzionale (Figura 30).
