DIAGNOSTICA E MONITORAGGIO DI STATI FESSURATIVI NELLE GRANDI STATUE MARMOREE

Giovanni Pascale

Alma Mater Studiorum, Università di Bologna
Scuola di Ingegneria e Architettura
Viale Risorgimento 2, 40136 Bologna, Italy

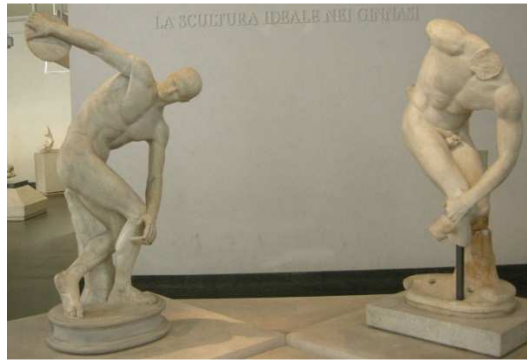
Figura 1: Discobolo di Lancellotti e Discobolo di Castelporziano

È facile rendersi conto come la forma molto articolata, con elementi a sbalzo come il braccio destro, renda più adatto per la realizzazione di questa opera un materiale come il bronzo che, oltre ad essere duttile e resistente a trazione, permette la realizzazione di elementi cavi, con conseguente alleggerimento. Per migliorare il comportamento statico, gli artisti hanno dovuto aggiungere elementi di appoggio. Ciononostante, Le copie in marmo hanno subito nel tempo fratture e riparazioni.

Per rendersi conto di alcune problematiche a cui sono soggette le statue, si consideri il Discobolo di Mirone. L'originale di questa famosa statua era in bronzo, realizzato nel V secolo a.c., ed è andato perso. Quelle giunte fino ai nostri tempi sono alcune copie in marmo di epoca romana, tra cui quelle di Figura 1, conservate presso il Museo Nazionale Romano, note rispettivamente come Discobolo di Lancellotti e Discobolo di Castelporziano, del II secolo d.c.

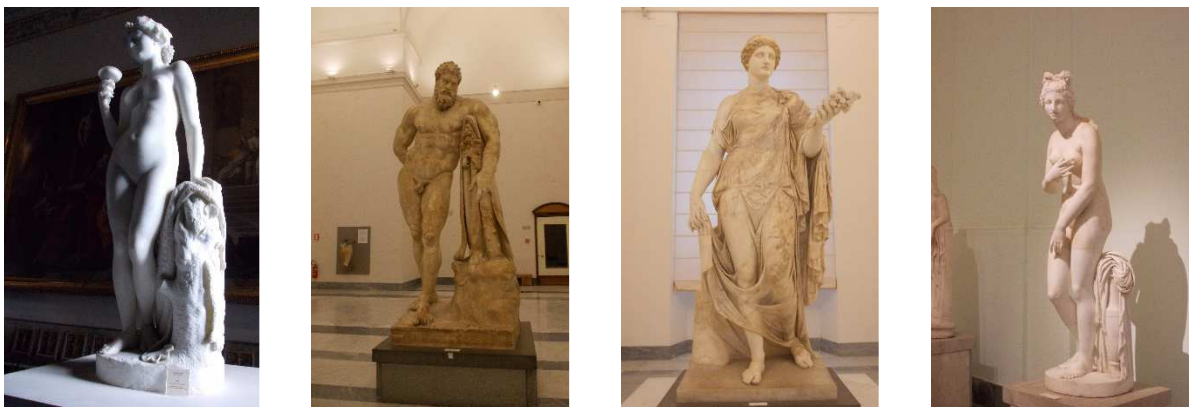
Figura 2: esempi di grandi statue marmoree in cui elementi secondari sono stati utilizzati con funzioni statiche

Osservando alcune importanti statue in marmo di epoche diverse, si nota sempre la presenza di elementi tali da allargare la base di appoggio, come tronchi di albero, colonne, anfore ed anche vesti (Figura 2). Tale necessità non c'è per le statue in bronzo (Figura 3). È facile intuire che la severità degli stati tensionali nelle statue marmoree aumenta notevolmente in caso di azioni sismiche. Anche le vibrazioni dovute al traffico cittadino influiscono sull'aggravamento di situazioni di danno già in atto.

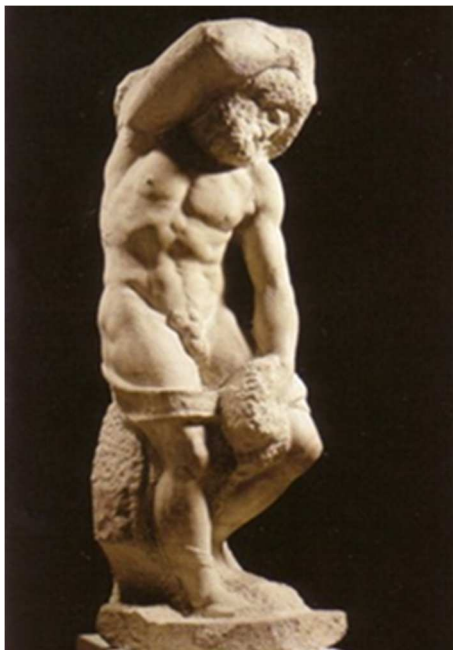
Figura 5: il Prigione Barbuto

Lo Schiavo Barbuto, o Prigione Barbuto (Figura 5), rappresenta una figura impegnata nello sforzo di liberarsi dalla massa informe della materia che lo ricopre. La statua presenta una frattura visibile lungo tutto il perimetro, con andamento obliquo, all'altezza del bacino (Figura 6).

Non si hanno notizie certe sulle cause e sul periodo in cui si è verificata la frattura, che comunque è stata stuccata in diversi periodi, anche recenti.

In occasione di uno dei periodici interventi di pulitura, si è osservato che in alcune posizioni la fessura si era riaperta interrompendo la continuità della stuccatura. Si notava inoltre un lieve disallineamento tra le superfici marmoree sopra e sotto la frattura. Ciò ha fatto pensare a uno scorrimento tra le due parti della statua.

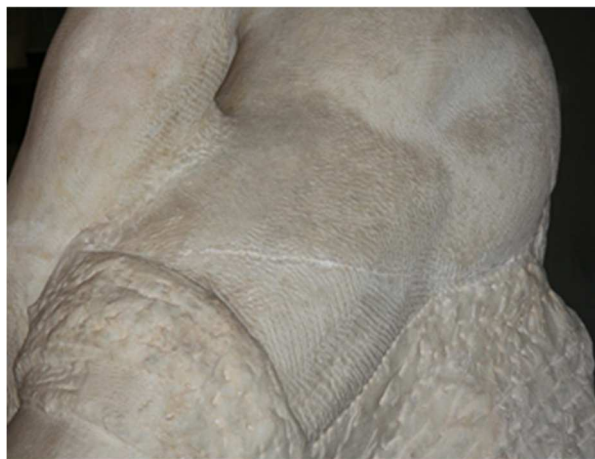
Figura 6: la frattura

Si è quindi pensato ad un monitoraggio della frattura, con l'obiettivo di comprendere se le imperfezioni osservate fossero imputabili a una perturbazione occasionale (è da tenere presente, a questo proposito, che alcuni anni prima erano stati eseguiti lavori di rifacimento della pavimentazione e dei basamenti delle statue), oppure se si trattasse di un fenomeno ancora in evoluzione.

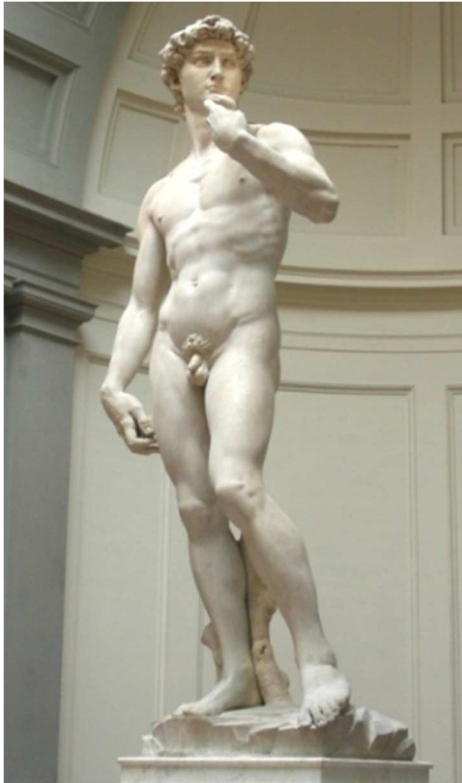
Figura 7: il David di Michelangelo Buonarroti

La statua (Figura 7) fu scolpita da Michelangelo Buonarroti tra il 1501 e il 1504 e rappresenta l'eroe biblico Davide in attesa di affrontare il gigante filisteo Golia. Inizialmente il David fu collocato in Piazza della Signoria, davanti a Palazzo Vecchio [3]. Nella seconda metà dell'Ottocento tre commissioni di esperti, chiamate a studiare lo stato di conservazione dell'opera, rilevarono l'esistenza di fessure sulla superficie del marmo. Una possibile causa di questa presenza fu individuata nell'inclinazione in avanti della statua di oltre 28 cm in sommità. Per questo motivo nel 1873 fu deciso il trasferimento dell'opera all'interno della

Galleria dell'Accademia, dove fu collocata su un nuovo piedistallo nella corretta posizione verticale.

Attualmente il David presenta numerose fessure nel “broncone”, termine con cui viene indicato il tronco modellato dietro la gamba destra, che svolge una funzione statica molto importante per la stabilità della statua (Figura 8). Presenta anche uno stato fessurativo di minore entità nella parte posteriore della gamba sinistra.

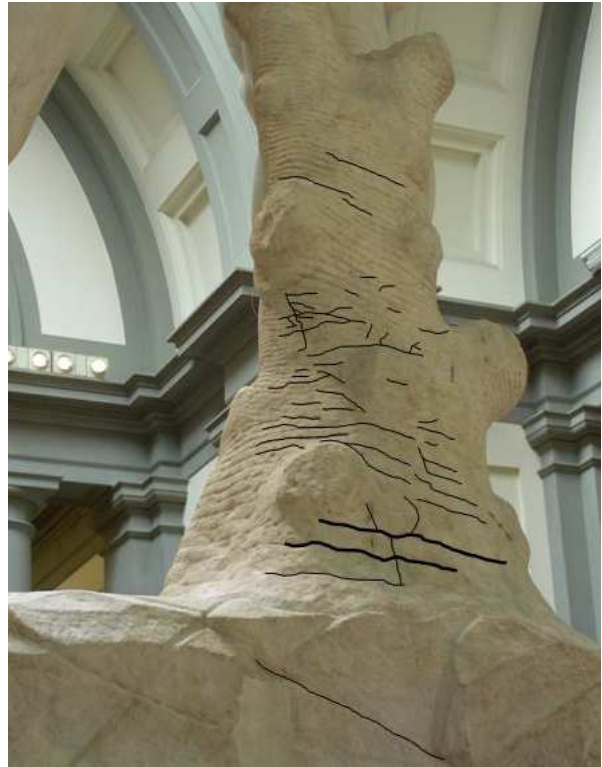
Figura 8: rilievo dello stato fessurativo nella parte inferiore del broncone

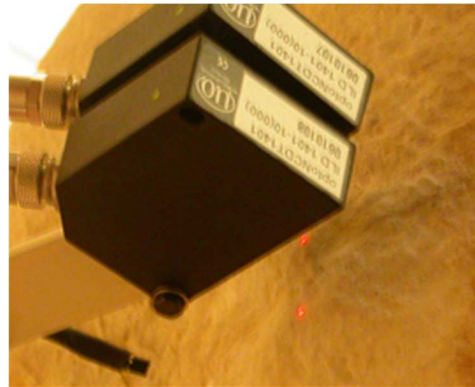
Dovendo misurare uno spostamento relativo, si sono utilizzati due sensori, posizionati uno sopra e uno sotto la superficie di frattura, in direzione pressoché parallela alla stessa (Figura 6). I raggi luminosi emessi dai sensori sono stati proiettati direttamente sulla superficie

marmorea. I due sensori sono stati applicati ad una apposita staffa metallica fissata al muro dietro alla statua.

Figura 10: coppia di sensori per il monitoraggio di spostamenti relativi

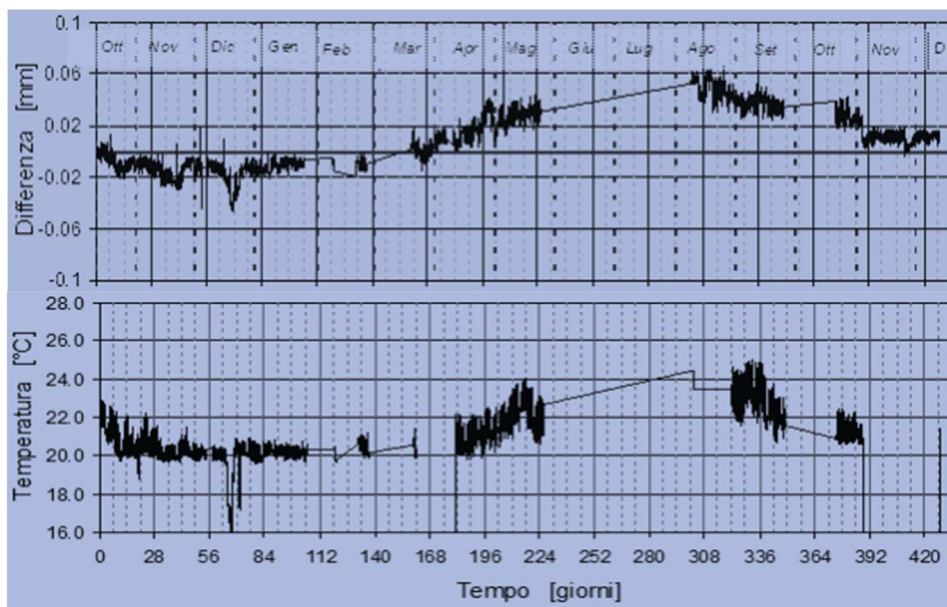
I grafici mostrano andamenti molto simili. In entrambi si notano oscillazioni con andamento prevalentemente correlato alle stagioni, come risulta dal fatto che le variazioni dello spostamento relativo sono in fase con quelle della temperatura. Tali variazioni raggiungono valori di qualche centesimo di millimetro, ma un dato più attendibile è il confronto tra i valori medi misurati nei periodi in cui si è avuta sovrapposizione tra i monitoraggi eseguiti in due anni successivi: il periodo tra metà ottobre e metà dicembre del 2007 e del 2008. Tale differenza è di poco superiore a 1 centesimo di millimetro.

Si può concludere che i movimenti relativi tra la parte superiore e quella inferiore del "Prigione Barbuto", in corrispondenza della linea di frattura osservata, sono di entità trascurabile e non riferibili ad uno scorrimento in atto in corrispondenza della superficie di frattura. Pertanto, nel complesso, la situazione non mette in evidenza situazioni di pericolo per la statua.

Figura 11: spostamento relativo e temperatura in funzione del tempo

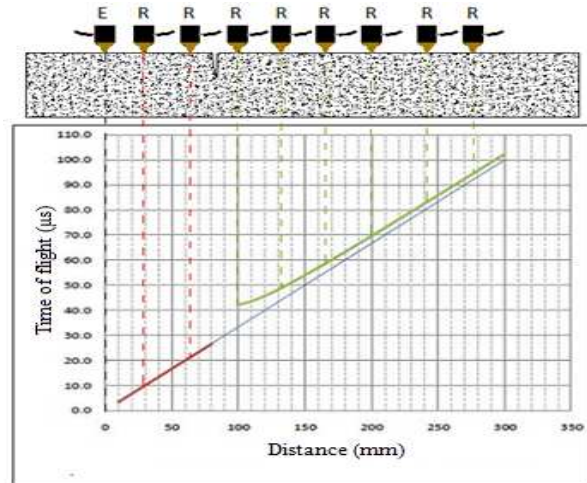
Figura 13: Metodo 2

La seconda tecnica (Metodo 2) consiste nel mantenere fissa la sonda emittente in una postazione e traslare quella ricevente in più posizioni, prima e dopo la fessura. I dati acquisiti vengono poi inseriti in un diagramma spazio – tempo ottenendo un diagramma del tipo di quello riportato in Figura 13.

Il tratto prima della fessura ha andamento rettilineo, mentre quello successivo alla fessura presenta un iniziale andamento curvo dovuto alla presenza della fessura. La curva tende poi asintoticamente al prolungamento della prima retta in quanto, allontanandosi dalla fessura, l’influenza del difetto è sempre minore. La profondità h della fessura può essere ottenuta mediante la seguente formula, nella quale con L viene indicata la distanza della sonda emittente dalla fessura e con T_1 e T_2 i tempi ricavati dalle equazioni delle due curve in corrispondenza di tale distanza.

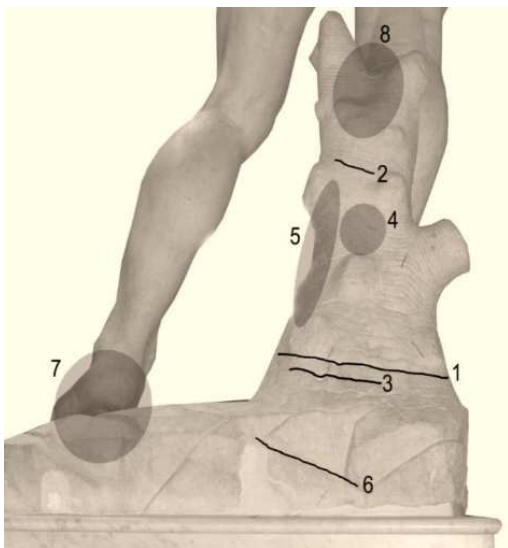
Come accennato in precedenza, il David presenta diverse fessure e aree deteriorate nella sua parte inferiore. In Figura 14 sono mostrate le parti indagate, identificate da numeri tra 1 e 8. La parte più critica è quella posteriore del broncone, dove sono presenti molte fessure ad andamento prevalentemente orizzontale, oltre ad alcune aree microfessurate. Un’altra zona critica è quella di appoggio del piede sinistro sul basamento (Figura 15, zona 7 di Figura 14). Quest’ultimo è stato scolpito assieme alla statua, con la quale costituisce un unico blocco. In questa zona sono state indagate alcune sezioni verticali e altre inclinate, con lo scopo di valutare uno stato fessurativo visibile nel punto in cui il piede si stacca dal basamento.

Figura 14: Fessure e altre zone soggette ad indagine nel broncone

La fessura numero 1, situata nella parte inferiore del broncone (Figura 14), è stata analizzata inizialmente attraverso il metodo 1. Per stimarne la profondità, sono state scelte 40 posizioni lungo la fessura, come mostrato in figura. Nella stima delle profondità della fessura si è tenuto conto della traiettoria non rettilinea tra le due sonde. La lunghezza del percorso è stata mantenuta costante, pari a 60 mm, ponendo ogni trasduttore a 30 mm dalla fessura. Alcune prove preliminari hanno fornito un valore medio della velocità degli ultrasuoni di circa 2500 m/s in zone integre vicino alla fessura.

Valori simili della profondità sono stati ottenuti anche per la fessura 3 di Figura 14. Si può quindi concludere che questa zona è influenzata da alcune fessure orizzontali, aventi una profondità massima di circa 20 mm, originate dalle rientranze scolpite dall'artista per simulare la corteccia del tronco d'albero.

L'obiettivo di questa analisi è quello di rilevare la possibile presenza di fessure e degradazione nella zona di contatto tra il piede sinistro e il piedistallo (area 7 nella Figura 14). Alcuni test preliminari hanno fornito un valore medio di velocità dell'impulso di circa 2750 m/s.

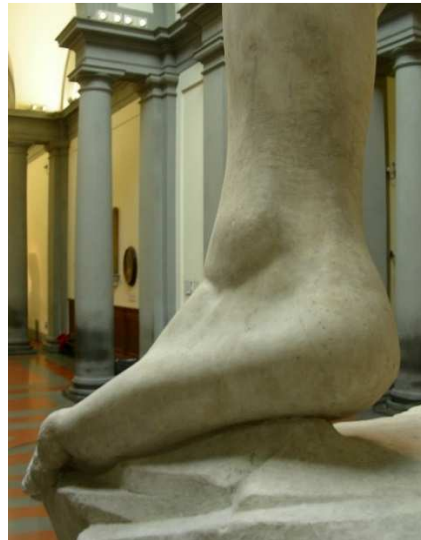
Figura 15: zona di attacco del piede sinistro con il basamento

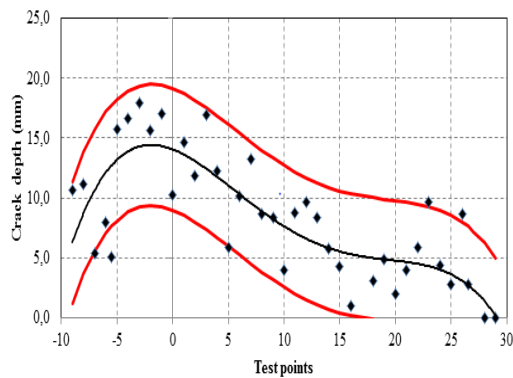
Figura 16 sono mostrati i risultati ottenuti. In questo diagramma, il punto 0 si trova nella posizione in cui l'ampiezza della fessura appare massima. Nella figura i valori rilevati sono rappresentati con punti blu. La linea nera è la migliore interpolante, ottenuta con il metodo dei minimi quadrati assumendo un polinomio di quarto grado, e le due curve rosse sono i limiti di confidenza al 90%. I valori massimi della profondità sono di poco inferiori a 20 mm e si trovano intorno alla posizione 0.

Allontanandosi da questa zona, la profondità diminuisce gradualmente in accordo con la riduzione visibile dell'ampiezza. È importante notare che la profondità rilevata potrebbe essere inferiore a quella reale, in caso di contatto tra le due facce della fessura. Di conseguenza, si presume che il limite superiore di confidenza sia la curva più rappresentativa.

Figura 16: Valori della profondità della fessura 1 lungo lo sviluppo della fessura

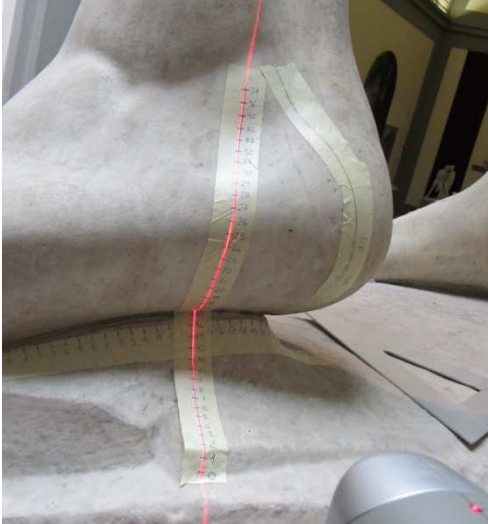
Si riportano i risultati di queste ultime determinazioni. Le sezioni sono state tracciate con l'aiuto di un livello laser (Figura 18). L'indagine si è svolta su tre diverse sezioni. I punti di applicazione delle sonde sono stati successivamente identificati e ogni sezione è stata disegnata con l'ausilio di una ricostruzione laser scanner (Figura 19).

Figura 18: Tracciamento di una sezione verticale mediante livello laser

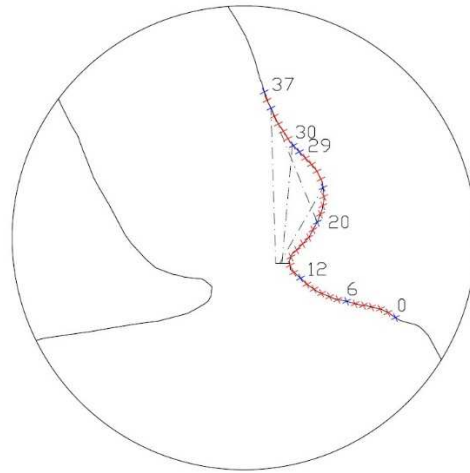
Figura 19: Ricostruzione di una delle sezioni mediante rilievo laser scanner

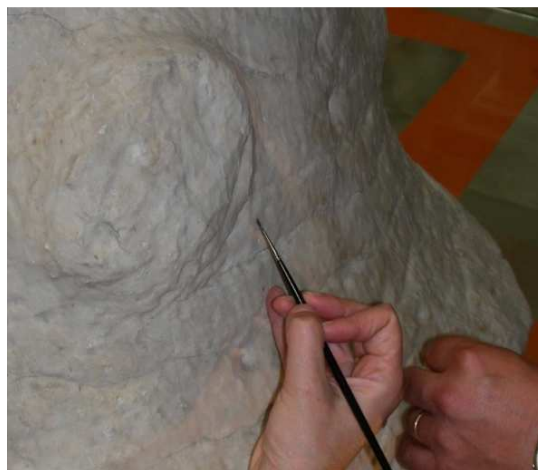
Figura 21: Applicazione dell'adesivo sul broncone.

La scelta è caduta sul cianocrilato M-Bond 200, adesivo bicomponente. Per prima cosa è stato necessario stendere il catalizzatore mediante un pennello a punta sottile sui punti della superficie di marmo scelti per l'incollaggio e dopo alcuni minuti si è potuto procedere ad applicare l'adesivo direttamente sulla superficie catalizzata, sempre mediante l'utilizzo di un pennello. In Figura 21 è rappresentata la fase di applicazione dell'adesivo in corrispondenza della fessura più importante presente sul broncone.

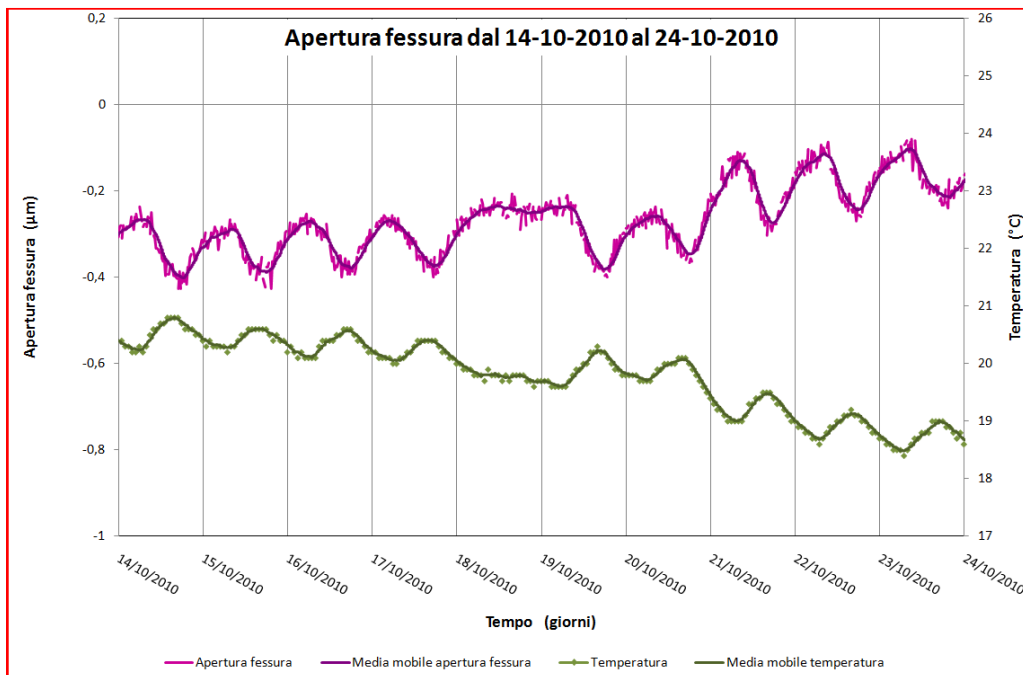
Nel grafico di Figura 23 sono riportati i dati di tutto il periodo, mentre in Figura 24 sono riportati i dati di una finestra temporale di 10 giorni all'interno del periodo stesso.

Figura 24: variazioni di apertura della fessura nel periodo 14/10/2010 – 24/10/2010
