# RESISTENZA A COMPRESSIONE DI MURATURE PORTANTI DELLA SCUOLA "F. IOVINE" IN SAN GIULIANO DI PUGLIA

N. AUGENTI

Il presente lavoro tratta le modalità con cui sono state condotte le prove e i risultati conseguiti sulle murature portanti della scuola "F. Iovine" di San Giuliano di Puglia (CB), crollata il giorno 31 ottobre 2002.

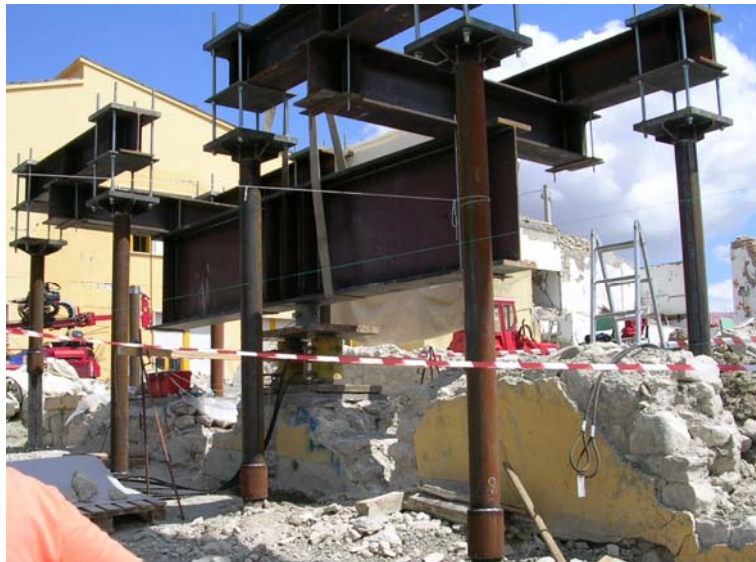
L'attrezzatura di prova, visibile nella Figura 1, è stata realizzata attraverso l'impiego dei seguenti elementi:

- n. 8 micropali  $\phi$  200 valvolati, armati con camicie metalliche per l'intera lunghezza e ancorati nel suolo per 20 m;
- n. 4 profilati metallici HEA360 per il collegamento delle coppie di micropali;
- n. 2 profilati metallici HEA360 per il collegamento, a coppie, dei quattro profilati innanzi citati;
- n. 1 trave metallica HES900 in grado di trasmettere il carico dei martinetti al graticcio di travi appena descritto.

Figura 1. Attrezzatura di sperimentazione in sito

Il carico di prova è stato esercitato tramite due martinetti idraulici accoppiati di portata pari a 185 t ciascuno, alimentati da un sistema oleodinamico. L'azione applicata è stata misurata tramite una cella di carico avente portata massima pari a 500t.

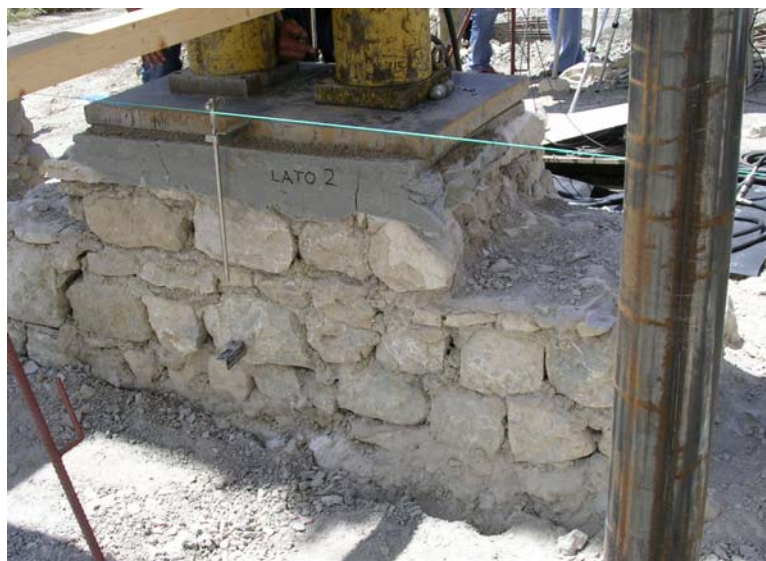
La ripartizione del carico sulla muratura è stata realizzata interponendo, tra la cappa di malta cementizia e i due martinetti, una piastra di acciaio avente dimensioni 1000x600x50 mm<sup>3</sup> (Figura 2).

Figura 2. Uno dei campioni da sottoporre a prova

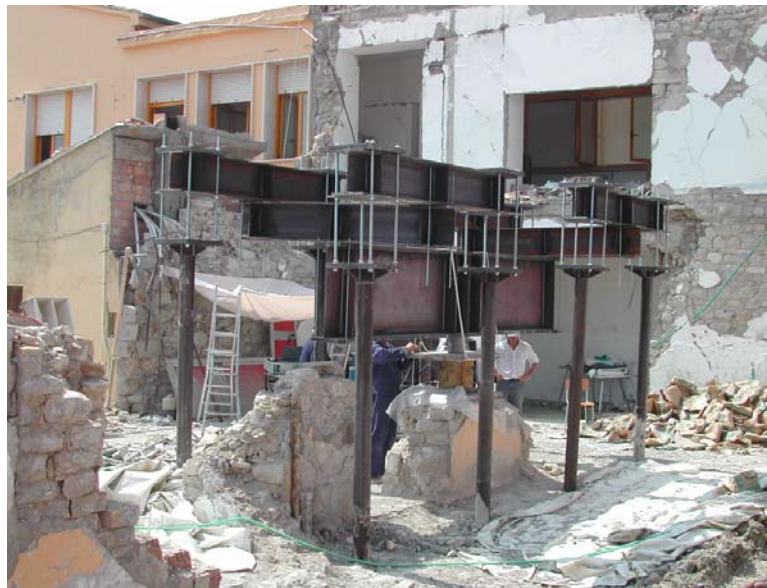
Nelle Figure 3, 4, 5, 6 e 7 è possibile osservare differenti momenti della prova. In particolare, la Figura 3 mostra il campione e l'attrezzatura immediatamente prima della sperimentazione; nella Figura 4 si possono vedere i martinetti che sollecitano la muratura sulla quale era applicato un rivestimento in piastrelle maiolicate ancora integro; le Figure 5, 6, e 7 consentono di osservare l'evoluzione del quadro fessurativo, nello spessore del campione, sino al completo collasso.

Figura 3. Organizzazione della Prova n.1

PROVA n. 1. Il campione è stato sottoposto a due "storie di carico". La prima attuando due diversi cicli di carico-scarico (fino a 500 KN e fino a 1000 KN) e, successivamente, facendo aumentare le azioni sino alle soglie del collasso. Una seconda fase è stata realizzata aumentando il carico, con legge monotona, fino al massimo valore raggiungibile di 1786 KN (corrispondente a una tensione di 2.98 MPa).

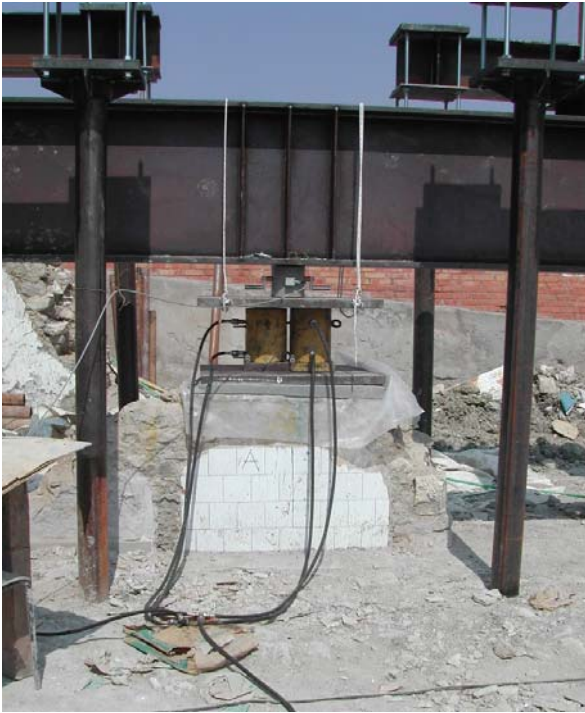
Figura 4. Prova n.1: campione integro

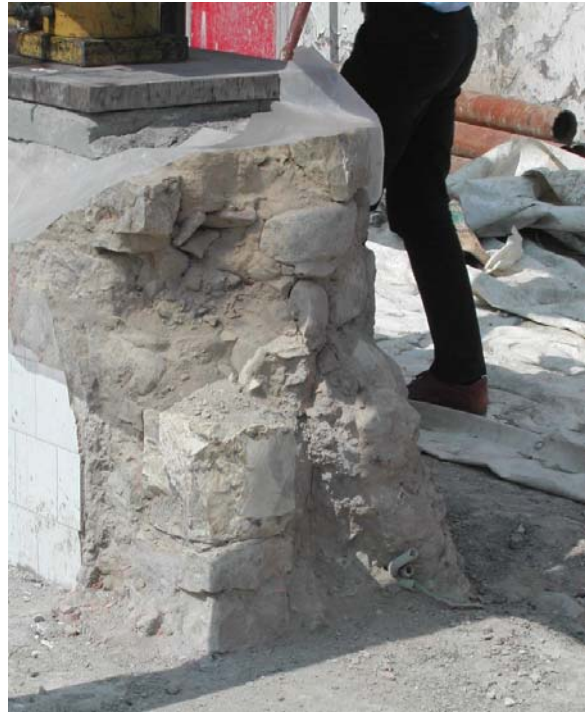
Figura 5. Prova n.1: fessurazione incipiente

Come si è detto in precedenza, le strutture portanti verticali dell'edificio scolastico "F. Iovine" di S. Giuliano di Puglia erano state costruite con due paramenti esterni non collegati e un riempimento di malta e pietre informi. Nel corso di tutte le prove, per un valore del carico pari a circa la metà di quello massimo raggiunto, è stato osservato un distacco incipiente dei due paramenti, inequivocabilmente denunciato dalla comparsa delle prime lesioni nello spessore della muratura (come bene si può osservare in Figura 5). Nella maggior parte dei casi, a tale circostanza è corrisposta la momentanea impossibilità di far aumentare ulteriormente il carico, perlomeno sino a quando la tessitura muraria non ha trovato nuove configurazioni di equilibrio che consentissero lo svilupparsi di rinnovate capacità resistenti. Il distacco osservato si è progressivamente accentuato (come è visibile nella Figura 6) fino al completo collasso del campione (Figura 7). Da quanto osservato, si evincono due conclusioni di grande rilievo. Innanzitutto, i collegamenti tra i paramenti (diatomati di pietra o connessioni di altra natura) svolgono un ruolo fondamentale nei riguardi della resistenza della muratura. Importanza ancora maggiore, poi, assume il fenomeno di incipiente distacco e allontanamento dei paramenti (*splitting*), che può essere assimilato allo snervamento dell'acciaio: così come il valore dello snervamento viene assunto quale limite superiore nella progettazione di elementi metallici, allo stesso modo, per gli elementi murari sottoposti a compressione, il limite invalicabile di progetto dovrebbe essere costituito dalla tensione cui corrisponde il fenomeno di *splitting*.

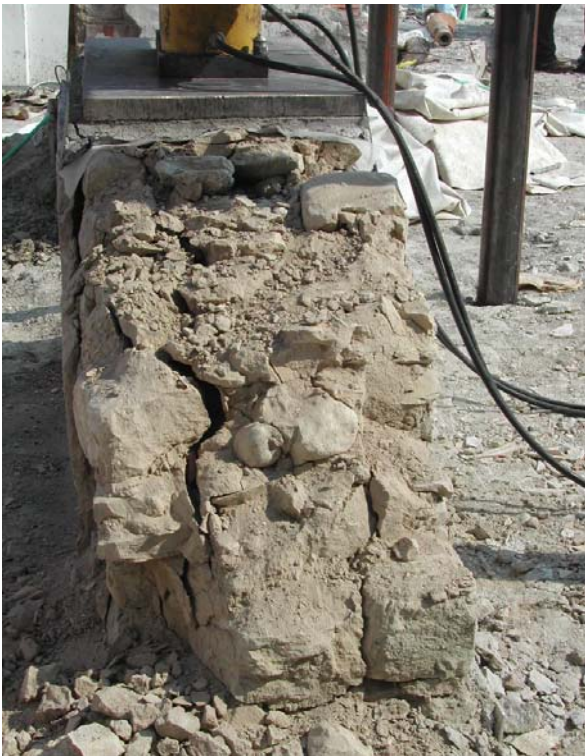
Figura 6. Prova n.1: fessurazione avanzata

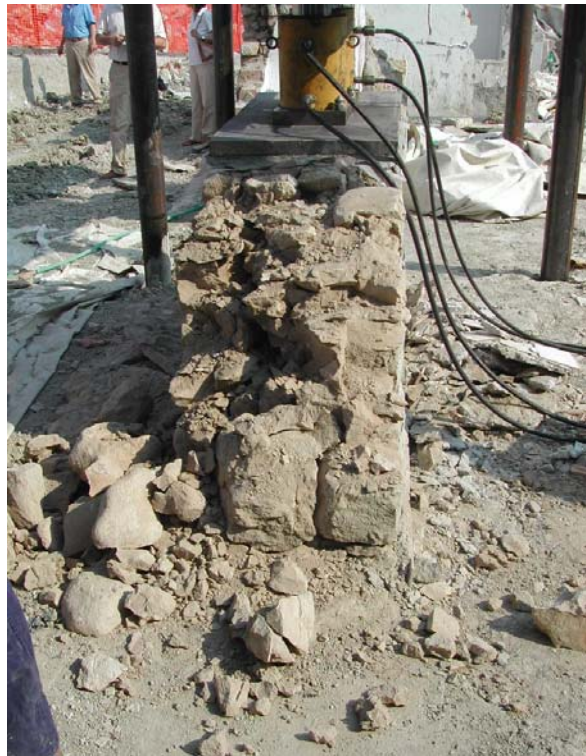
Figura 7. Prova n.1: collasso
