# **INDAGINI E MODELLI PER LA VERIFICA SISMICA DI EDIFICI STORICI**

B. Schrefler, C. Modena, E. Cescatti, F. Lorenzoni

Università degli Studi di Padova  
Dipartimento di Ingegneria Civile Edile e Ambientale  
via Marzolo, 9 – 35131 Padova

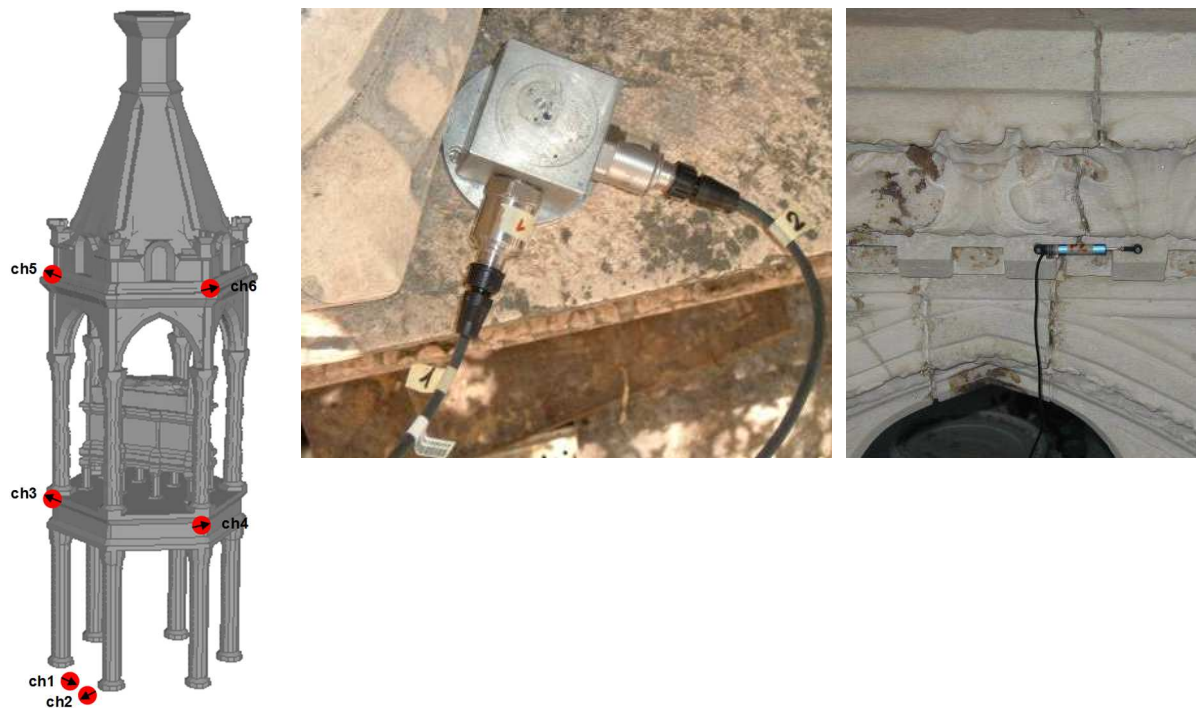
Figura 3 – Il sistema di monitoraggio strutturale (SHM)

Nel caso in esame sono state messe in atto tutte le azioni atte a consentire, con gli strumenti e le tecniche più avanzate, il più elevato grado di conoscenza possibile del manufatto storico, sia per quanto riguarda il degrado dei materiali, sia per quanto riguarda il comportamento strutturale, sia in campo statico che in campo dinamico/sismico. In particolare, sulla base di un accurato rilievo tridimensionale (eseguito con laser scanner) e delle caratterizzazioni dei materiali e delle struttura nel suo insieme ottenuta attraverso le indagini svolte, è stato costruito un preciso modello di calcolo ed attivato un sistema di monitoraggio strutturale in grado di fornire in tempo reale informazioni preziose sullo “stato di salute” (non a caso la definizione inglese di questa tecnica di indagine è SHM “structural health monitoring”) del monumento [3].

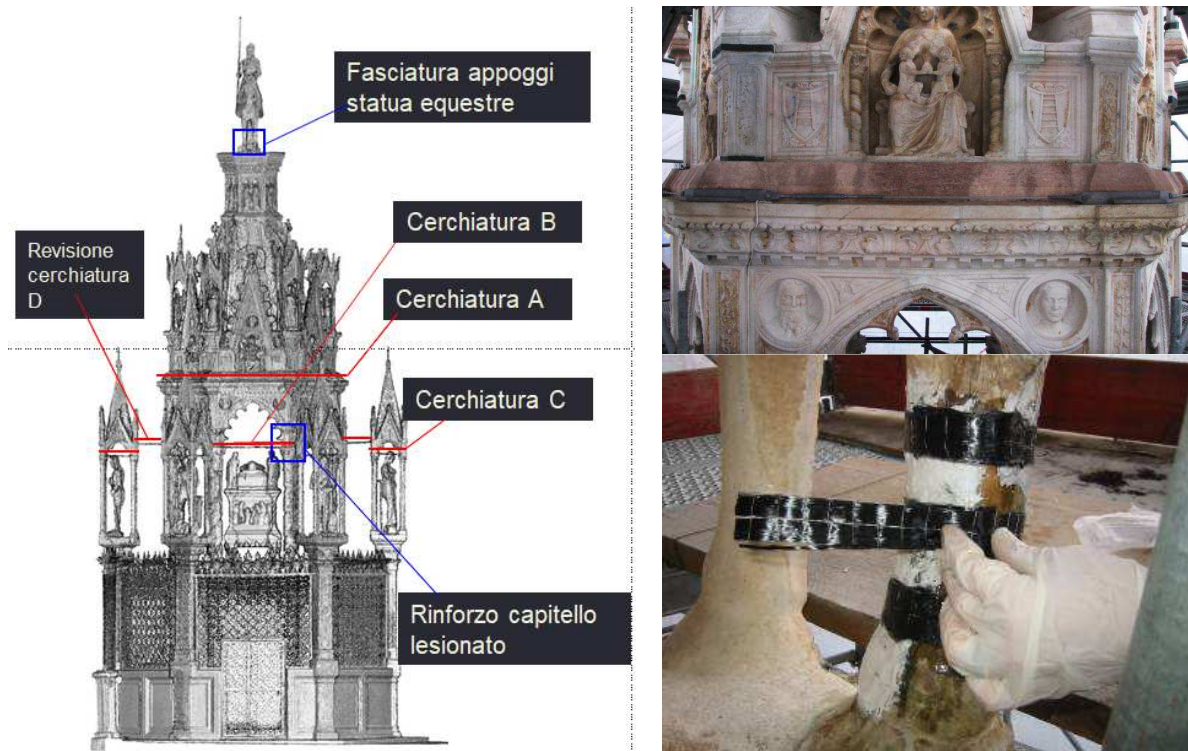
Figura 4 – Interventi di consolidamento strutturale eseguiti

Per quanto riguarda la tecnologia, si sono privilegiati interventi “migliorativi” della sicurezza strutturale, anche sotto le azioni sismiche, molto semplici e molto localizzati, eseguiti con materiali avanzati (acciaio inox, anche in funi con sezioni millimetriche, titanio, fibra di carbonio) di alte prestazioni, anche

per quanto riguarda la durabilità nel tempo, e comunque facilmente rimovibili. Gli elementi di consolidamento, salvo quelli adottati per situazioni di degrado particolarmente gravi, come quelle che interessavano gli appoggi della statua equestre o delle statue dei santi Quirino e Valentino, sono stati infatti messi in opera a secco, evitando l'impiego di ancoranti chimici e limitando il più possibile l'esecuzione di fori o di nuove sedi di alloggiamento sul manufatto lapideo.

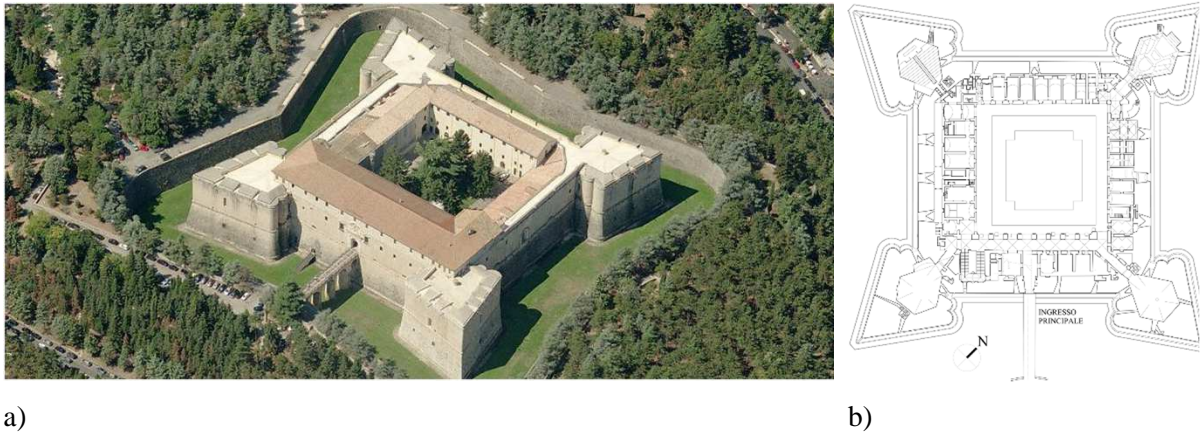
Figura 5 – Vista aerea della Fortezza Spagnola a l’Aquila (a) e pianta del piano terra (b)

Essa presenta una struttura regolare formata da quattro bastioni triangolari posizionati agli angoli di un quadrato con lato di circa 100 metri. I lati del quadrato costituiscono i corpi principali che si articolano attorno ad un cortile interno di lato pari a circa 50 metri. L'intero edificio è circondato da un fossato largo 25 metri e profondo 12 metri.

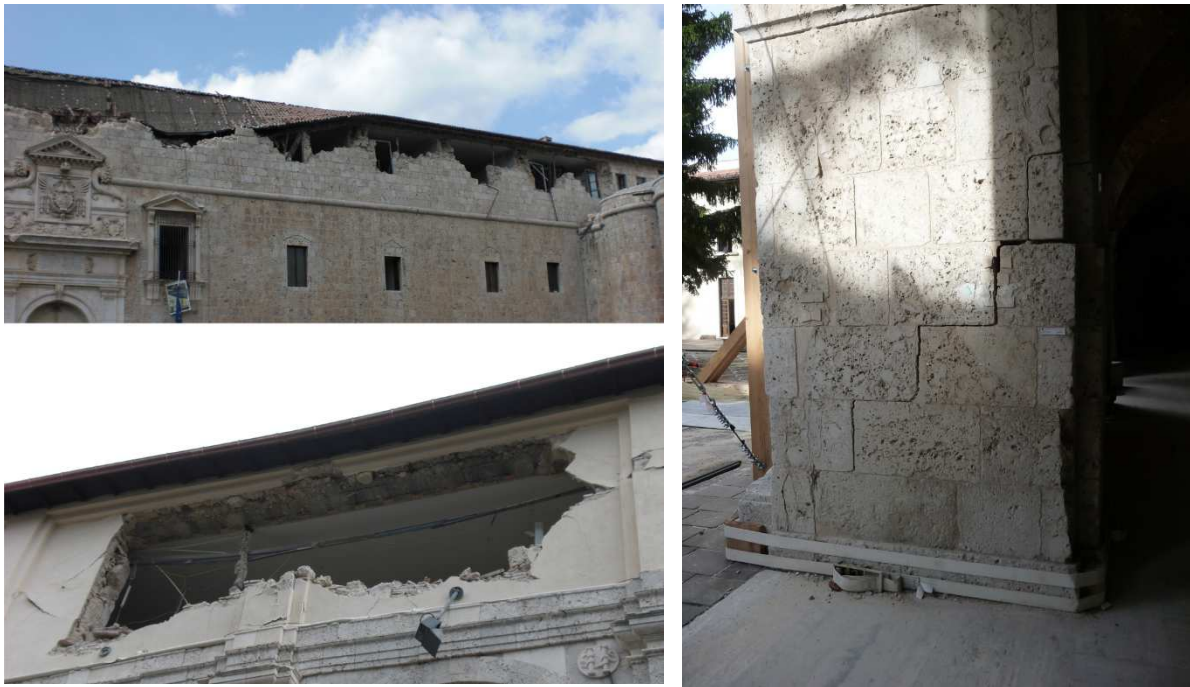
Figura 6 – Danni subiti dalla Fortezza in seguito al sisma del 6 Aprile 2009

In seguito al terremoto del 6 aprile del 2009 il Forte ha riportato numerosi danni gravi, maggiormente significativi nei piani più elevati dell'edificio. Tra i danni principali riportati in seguito al sisma si notano: meccanismi di ribaltamento, rotture a pressoflessione e taglio delle pareti; collassi locali e danni agli impalcati o alle volte. Nel loro complesso i danni riportati dall'edificio risultarono essere di rilevante entità, tali da rendere la fortezza inagibile e di comprometterne la sicurezza strutturale.

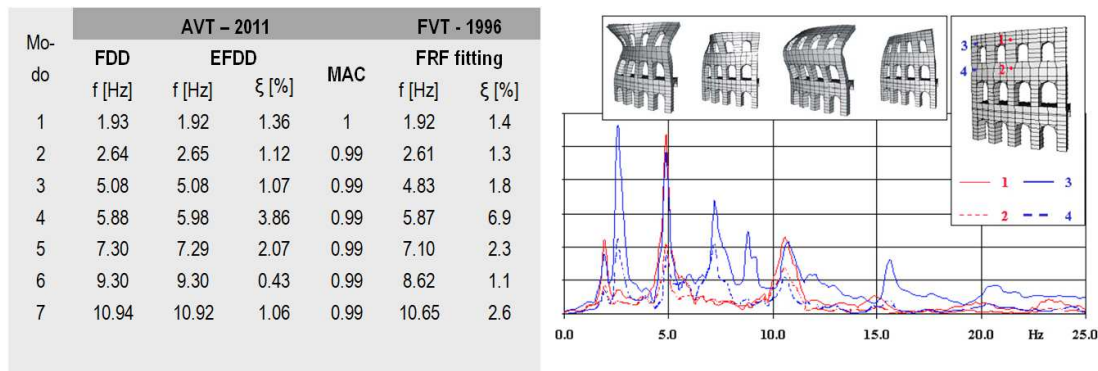
Figura 11 - Risultati comparativi delle prove di identificazione dinamica forzate (1996) e ambientali (2010); modi di vibrare identificati

In particolare il comportamento dinamico dell'Ala, ed in particolare la sua interazione con il corpo principale dell'anfiteatro, è stato studiato sperimentalmente per mezzo di prove dinamiche, ambientali e forzate, sia impulsive che stazionarie eseguite nel 1996 e successivamente ripetute nel 2010 prima dell'installazione del sistema di monitoraggio strutturale. Grazie all'implementazione di algoritmi specifici per l'analisi modale è stato possibile identificare 7 frequenze naturali di vibrazione dell'Ala nel range 1-11 Hz ed estrarre le corrispondenti forme modali e fattori di smorzamento. La ripetizione dei test nel 2010 ha confermato la bontà dei risultati ottenuti nel 1996. I parametri dinamici identificati sono indispensabili per la determinazione della risposta dinamico-sismica dell'Ala e per la successiva calibrazione e validazione di modelli numerici di riferimento.

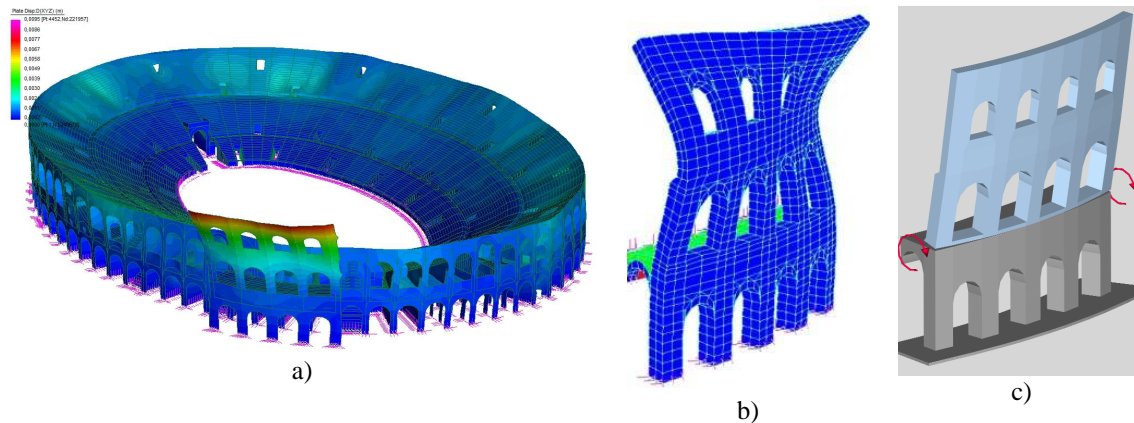
Figura 13 - Modelli globali FEM dell'anfiteatro (a) e dell'Ala (b);  
Modello cinematico locale dell'Ala per l'analisi limite (c)

L'estesa fase di indagini diagnostiche sperimentali ha consentito la creazione e successiva calibrazione e validazione di modelli strutturali comportamentali di riferimento sia di tipo analitico che numerico. Grazie alla definizione di tali modelli è stato possibile condurre analisi e verifiche statiche e analisi di vulnerabilità sismica dell'anfiteatro, mettendo in luce le principali criticità del monumento dal punto di vista strutturale. Le verifiche sismiche sono state condotte in accordo con le più aggiornate normative sismiche italiane e hanno previsto analisi sia a livello locale che globale dell'anfiteatro.

Dai risultati delle analisi compiute si può affermare che l'edificio, dal punto di vista sismico, presenta un discreto livello di sicurezza, sia nei confronti del danneggiamento che nei confronti del collasso, confermando la capacità della costruzione di resistere ad eventi eccezionali quali i terremoti, da non escludere, tenuto conto della storia sismica del territorio veronese.

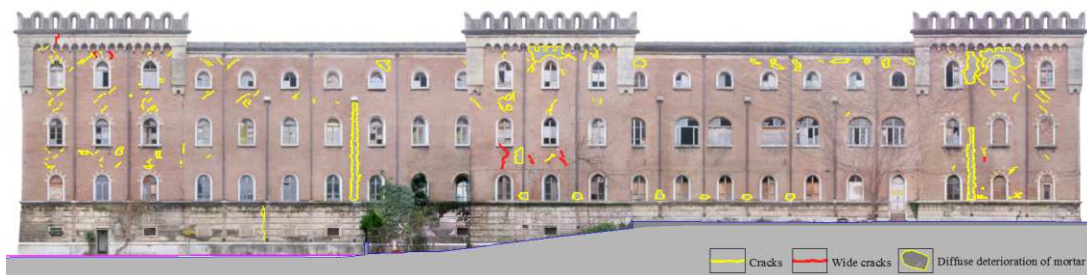
Figura 18 Vista del quadro fessurativo del prospetto Nord del castello

La prima fase di verifica sismica dell'edificio è partita da una profonda indagine conoscitiva del castello con un'accurata fase di rilievo geometrico e del quadro fessurativo e successivamente con una caratterizzazione dei materiali e dei dettagli costruttivi attraverso il loro prelievo e l'esecuzione di 18 prove di martinetto piatto e di video-endoscopie che hanno permesso di valutare la composizione nello spessore dei muri. Un'ulteriore fase ha riguardato l'esecuzione di prove di identificazione dinamica utili alla calibrazione dei modelli di calcolo dinamici.

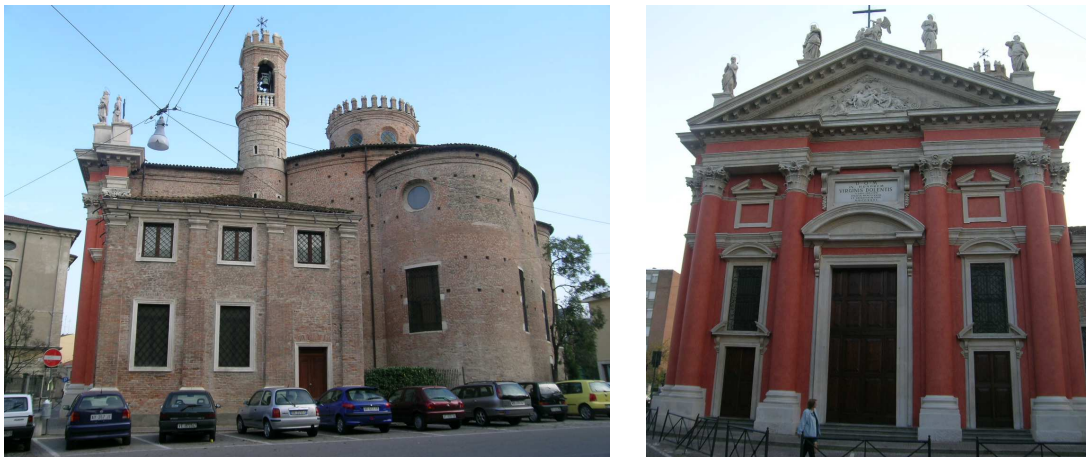
Figura 22 Vista esterna laterale (sx) e facciata (dx) della chiesa di santa Maria del Pianto (Padova) [9]

Il caso studio relativo alla chiesa di Santa Maria del Pianto (Figura 22), ubicata nel centro della città di Padova esemplifica bene la possibilità in alcuni casi di approcciarsi alle strutture esistenti esclusivamente mediante l'applicazione dell'analisi limite per macroelementi. In casi in cui il comportamento scatolare, e le usuali considerazioni fatte dai modelli di calcolo globali, non siano rappresentative della effettiva conformazione e concezione strutturale la struttura viene analizzata considerando la sicurezza delle singole parti e lo studio degli interventi mira a ridurre le eventuali vulnerabilità emerse dai singoli meccanismi attraverso un trattenimento degli stessi.

Similarmente ai casi precedenti, anche per la chiesa di Santa Maria del Pianto, una delle fasi più importanti ha riguardato la conoscenza accurata della struttura, e in particolare della sua conformazione strutturale, partendo dall'analisi storica e successivamente all'analisi dei singoli elementi strutturali e del loro mutuo collegamento. La ricostruzione tridimensionale della struttura in tutti i suoi elementi e lo studio del quadro fessurativo (Figura 23) ha permesso di evidenziare quali erano i meccanismi in atto evidenziandone le criticità locali che sono state risolte mediante alcuni interventi locali che hanno così permesso un significativo incremento della sicurezza della struttura.
