***ADEGUAMENTO PONTE  
SULLA S.R. 355 “DELLA VAL DEGANO”  
PONTE SUL RIO XXXXX***

**PROVA STATICA**

**PROVA N. 3345/BZ  
4 NOVEMBRE 2005**

***Ponte sul rio XXXXXX***

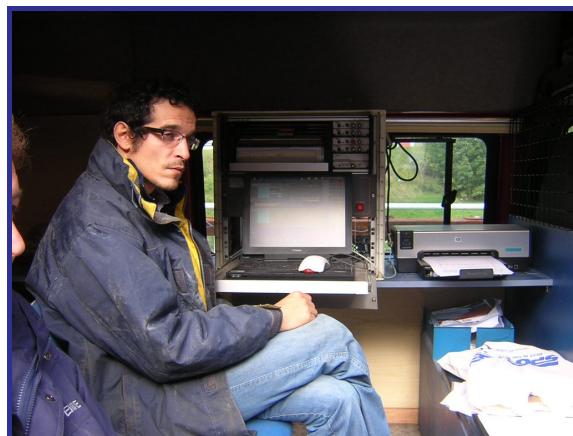
*Postazione di acquisizione*

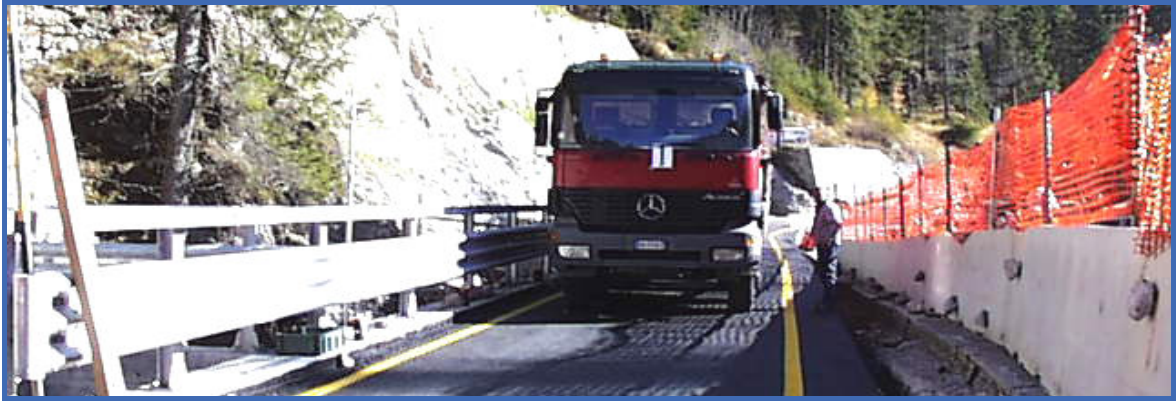
C<sub>1</sub> camion 1 posto a cavallo della mezzeria della campata in mezzeria corsia;

*Condizione di carico C<sub>1</sub>*

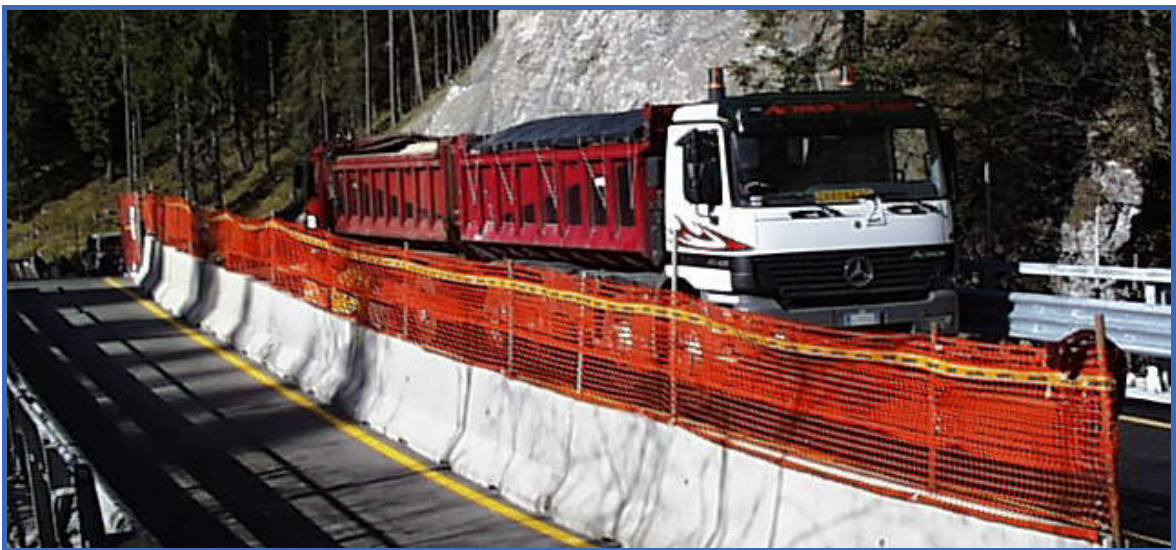
*Condizione di carico C<sub>2</sub>*

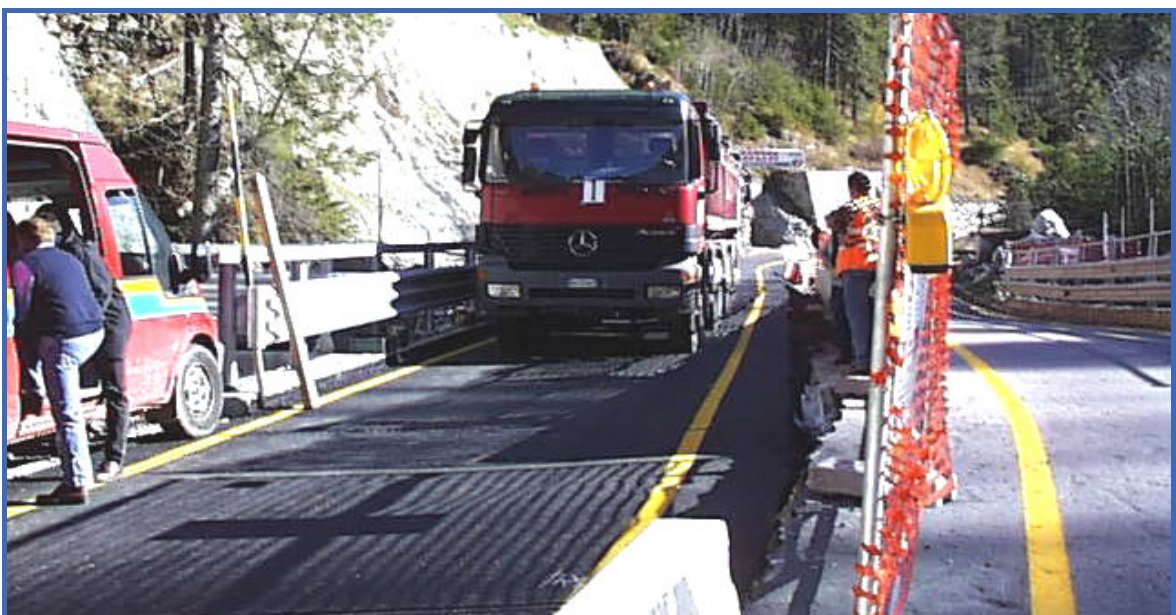
*Condizione di carico C<sub>3</sub>*
