## PROVE DI CARICO STATICHE

*- Ponti, passerelle, casotti avvistamento*

### CAGLIARI

**PROVE n° 2277-2283/CA**

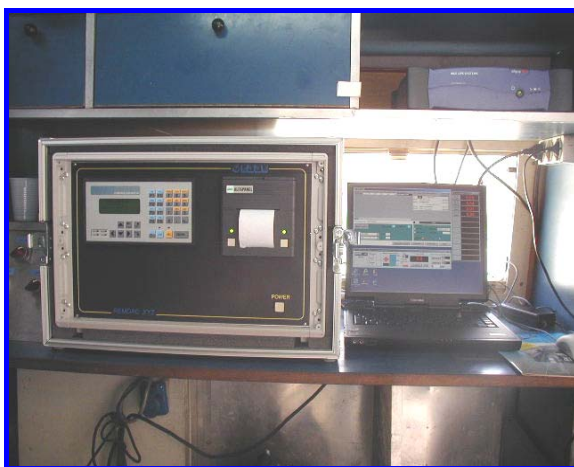
Foto 1: acquirente GS 04interfacciato con P.C., software di elaborazione

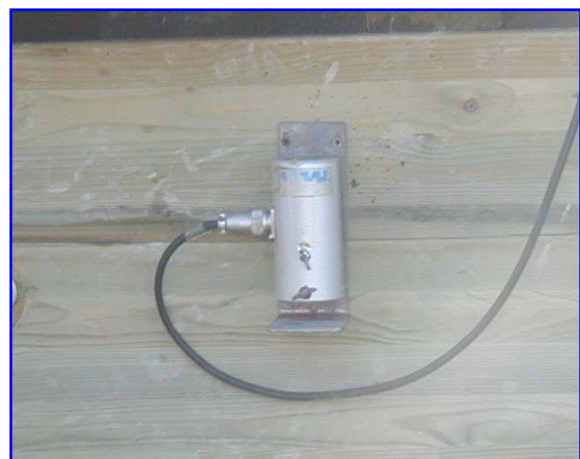
Gli inclinometri sono dei trasduttori differenziali di dimensioni molto compatte, atti a rilevare la rotazione di una sezione con precisione dello 0,5% una risoluzione di  $\pm 0,001^\circ$  ed un campo di lettura di  $\pm 4^\circ$ . Collegati al GS04 vengono fissati sull'impalcato o sulle pareti della struttura sottoposta a carico, lungo la linea di cui interessa la deformazione, in corrispondenza di sezioni significative per il calcolo della tangente. Forniscono dei valori in gradi sessagesimali suddivisi in centesimali, attraverso le tangenti degli angoli rilevati, si ottiene l'equazione interpolante e da questa, con un'integrazione, l'andamento della deformata.

Foto 2: inclinometro

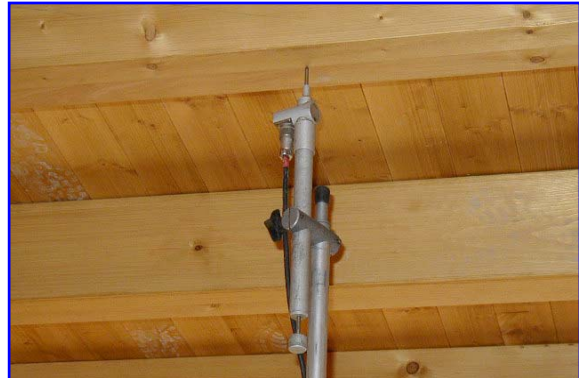
I sensori differenziali sono portati a contatto dell'intradosso attraverso apposite aste telescopiche. La catena di misura sensore cavo –unità, comporta un errore massimo pari a  $\pm 1\%$ . I sensori impiegati hanno le seguenti caratteristiche:

*Foto 3: sensore differenziale*

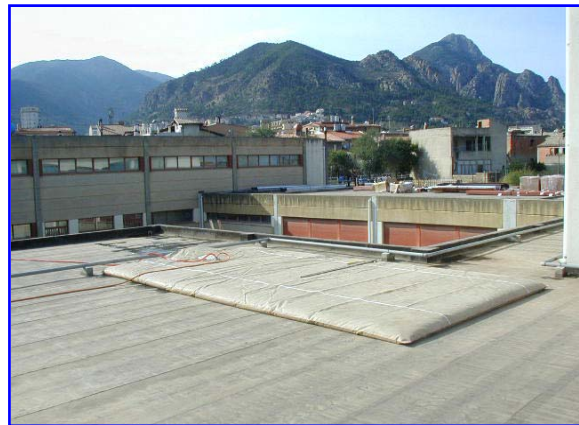
E' costruito con tessuto poliestere extraforte saldato a caldo con macchina continua e rivestito su entrambe le facce con resine sintetiche o gomma nitrilica. La sua dimensione è 4,0 x 3,0 m. e l'altezza d'acqua massima alla quale può arrivare è di 75 cm.

*Foto 4: serbatoio*

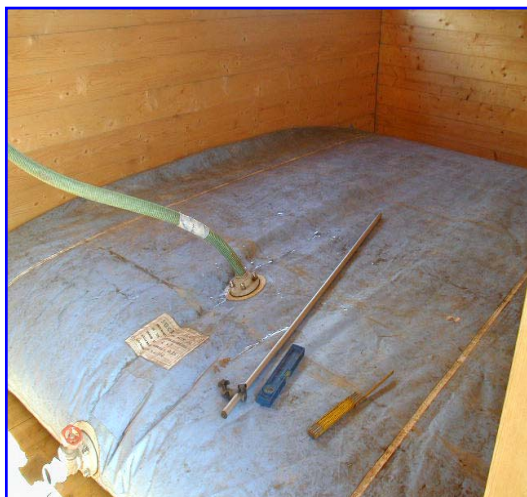
Il saccone è stato riempito sino ad un'altezza d'acqua di 40 cm.

Foto 5 : applicazione del carico

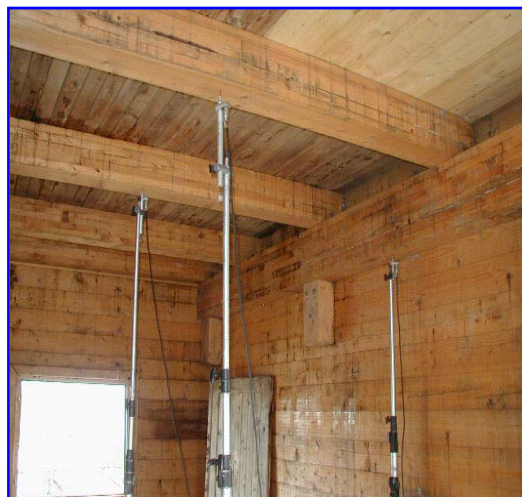
Sensore n°	Posizione
2	Sotto trave d'appoggio laterale - lato ingresso casotto
8	Mezzeria - 2° // //
9	Mezzeria - 3° trave da ingresso casotto

Foto 6 : ubicazione sensori

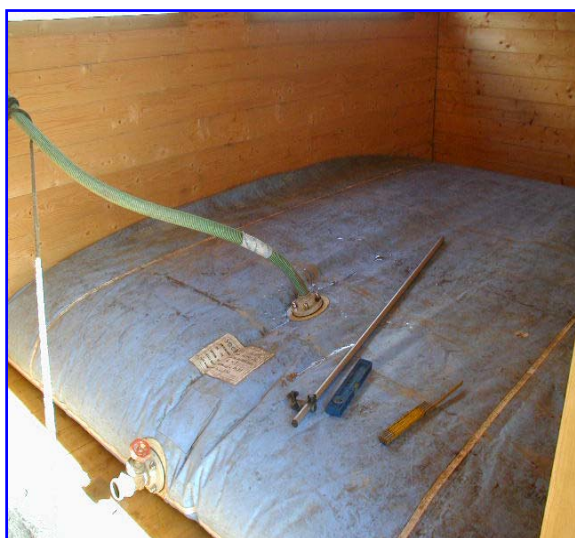
Il saccone è stato riempito sino ad un'alteza d'acqua di 40 cm.

*Foto 7 : applicazione del carico*

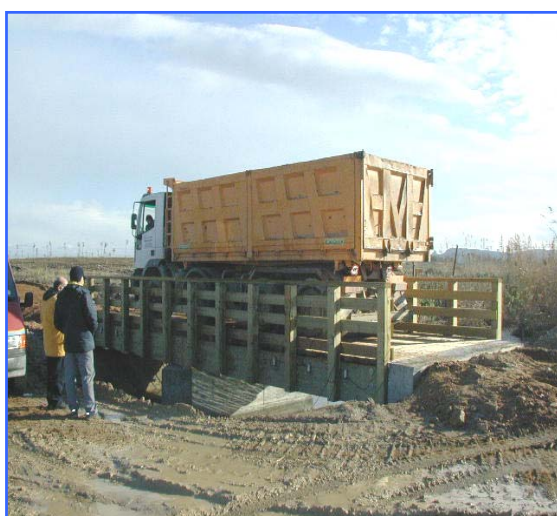
*Foto 9 : fase di carico max*

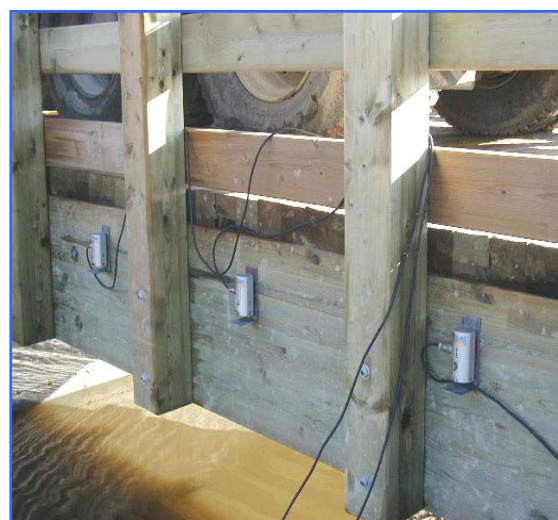
Campata	Inclinometro n°	Posizione
1 Lato poetto	13	0,30m da spalla
	14	1,20m //
	15	2,10m //
2 Lato vvff	18	2,0m //
	17	8,0m //
	16	15,50m //

*Foto 10 : Inclinometri*

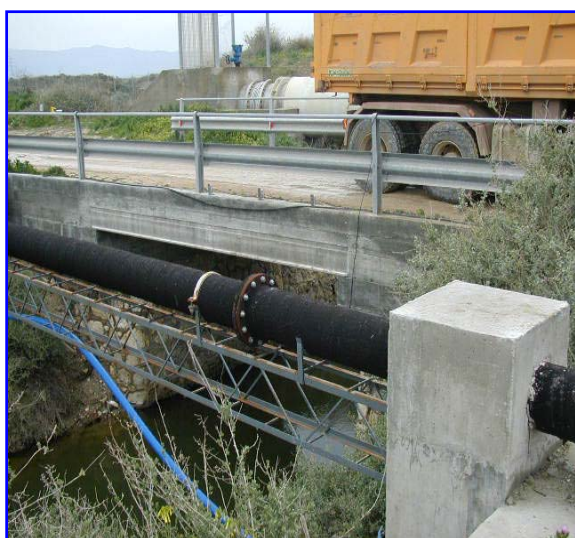
Foto 11 : autocarro sulla spalla

Il sens. 8 posizionato sulla spalla non ha rilevato alcun cedimento anche quando, alla fine del II° ciclo, l'autocarro è stato posizionato con gli assi posteriori sulla spalla.

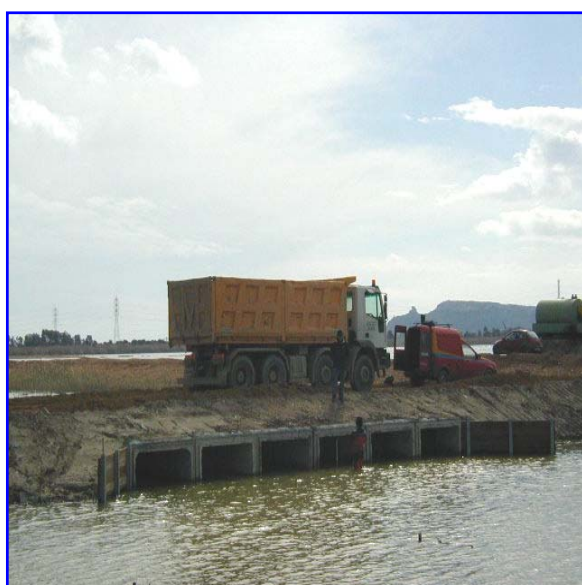
*Foto 13 : fase di carico max*

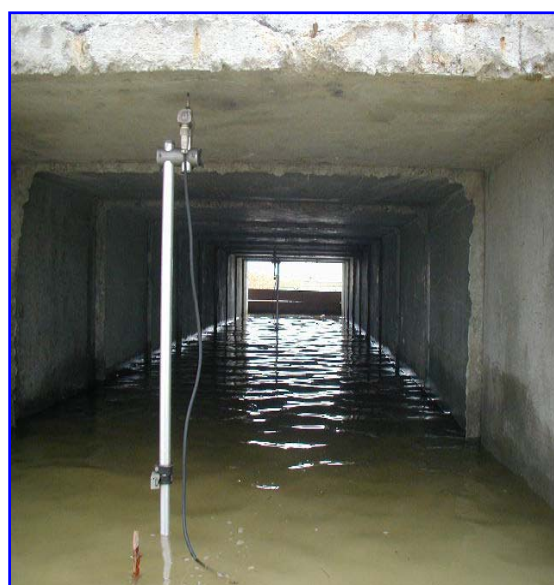
Sensore n°	Posizione
1	Bordo ponte lato vvff – 4° scatolare lato Quartu
5	Mezzeria – 3° scatolare - lato Quartu
6	Mezzeria – 5° scatolare //
7	Mezzeria – 4° scatolare //

*Foto 14 : ubicazione sensori*

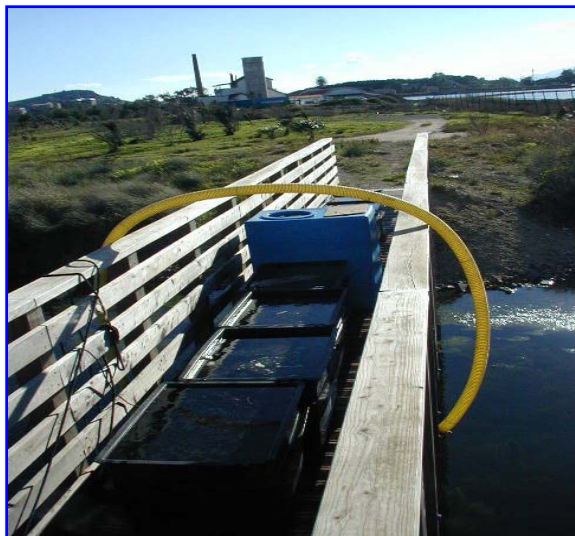
La sollecitazione della struttura è stata ottenuta disponendo sul ponte 9 contenitori riempiti d'acqua; è stato raggiunto un carico di  $4,38 \text{ kN/m}^2$ .

Foto 15 : fase di carico max

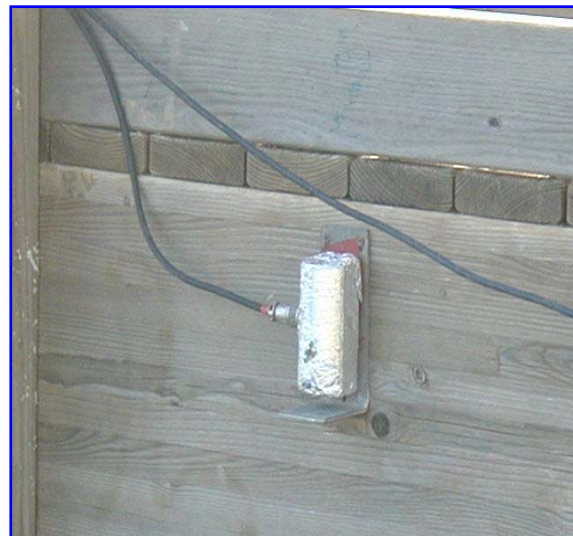
Inclinometro n°	Posizione
13	0,53 m da spalla – lato strada
14	1,55 m da spalla //
15	4,60 m da spalla //

Foto 16 : sensore inclinometrico

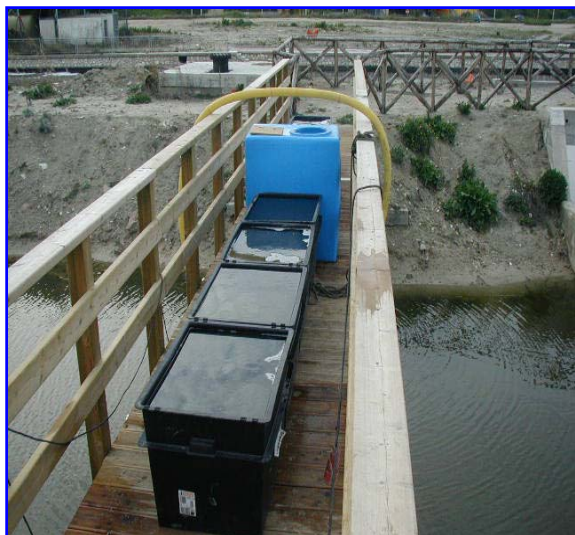
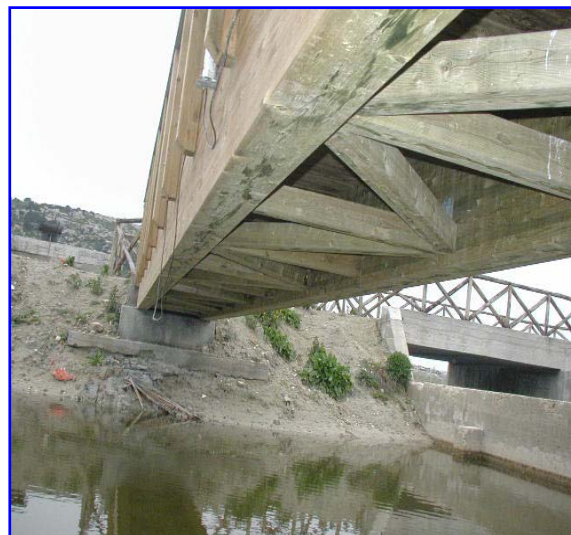
La sollecitazione della struttura è stata ottenuta disponendo sul ponte 9 contenitori riempiti d'acqua; è stato raggiunto un carico di  $4,7 \text{ kN/m}^2$ .

Inclinometro n°	Posizione
13	0,4 m da spalla – lato parco
14	3,0 m da spalla //
15	5,0 m da spalla //
