MONITORAGGIO

CHIESA DI BULLA (BZ)

PROVA N° 3077/BZ

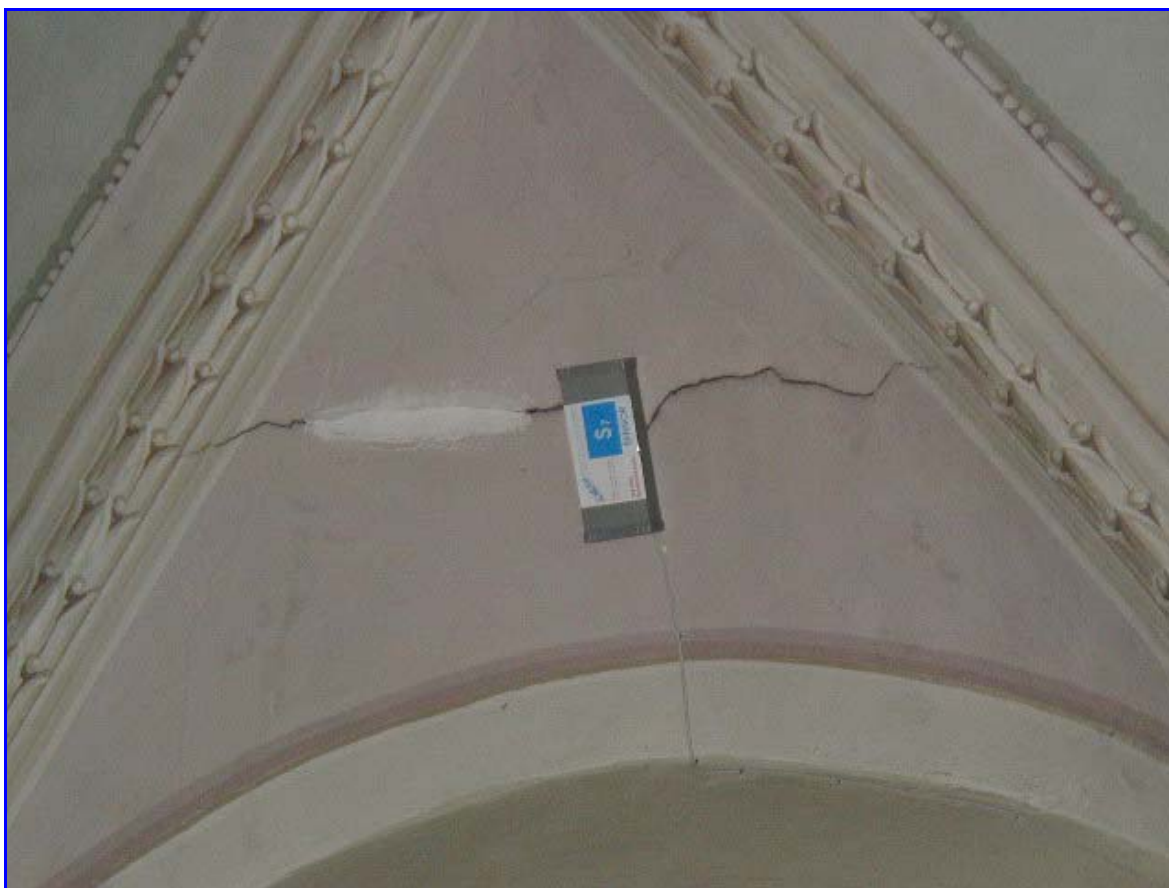
Vista di una fessura della volta

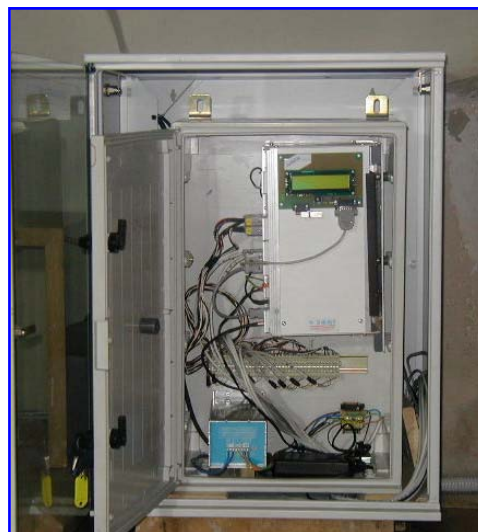
All'uscita della porta RS232 si può collegare direttamente il computer oppure il connettore del modem per il collegamento remoto.

Un tasto permette di attivare il display e mostra i vari canali con i relativi dati oltre alle informazioni sullo stato di funzionamento della strumentazione.

All'esterno è posta l'antenna per il collegamento telematico attraverso un telefono cellulare incorporato.

La memorizzazione dei dati avviene a *tempo fisso* e può essere variata per via telematica con una cadenza minima di 1sec ed un massimo di 1 giorno. I dati sono memorizzati sul supporto magnetico dell'acquisitore e possono essere trasferiti per via telematica.

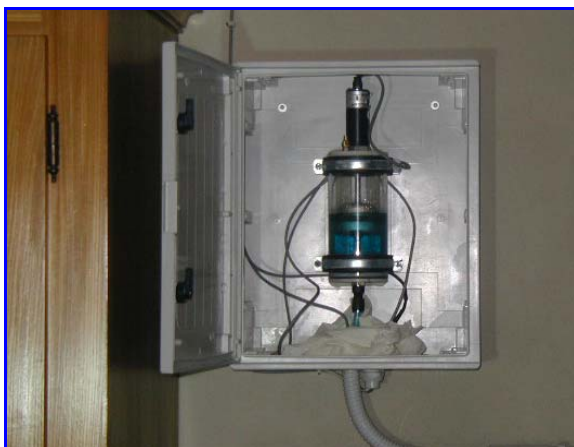
Livellometro ch1

I sensori livellometrici, ch 1÷4, sono collegati tra loro attraverso un tubo che consente di stabilizzare il liquido di riempimento sul principio dei vasi comunicanti. L'eventuale movimento relativo di uno di essi comporta il riequilibrio del galleggiante il quale, scorrendo su un'asta sensibile che ne trasmette la posizione all'unità di acquisizione. Il segno negativo indica un abbassamento rispetto al livellometro preso di riferimento. La precisione delle misure è dell'ordine di $\pm 0,2$ mm.

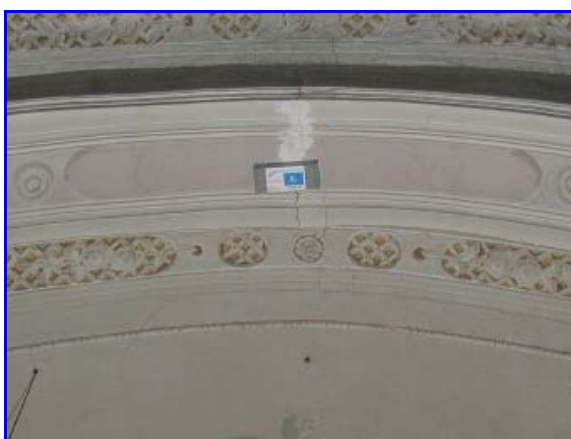
Fessurimetro ch5

I sensori di spostamento, ch 5÷7, sono stati installati a cavallo delle fessure. Il segno positivo indica un allontanamento. La precisione è dell'ordine di $\pm 0,02$ mm.

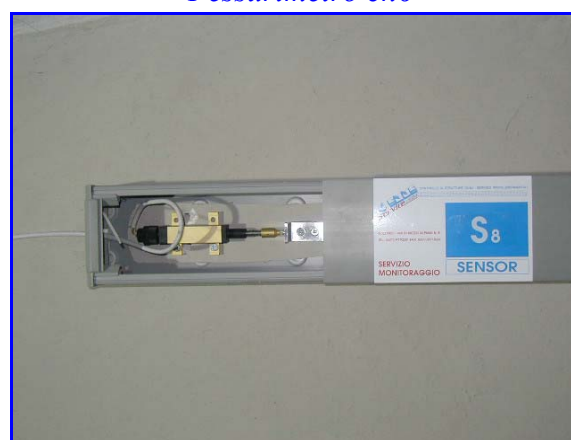
Fessurimetro ch8

Il sensore collegato al canale ch8 non è posto su nessuna fessura ed è considerato di riferimento per la valutazione degli eventuali effetti termici sul sensore stesso.

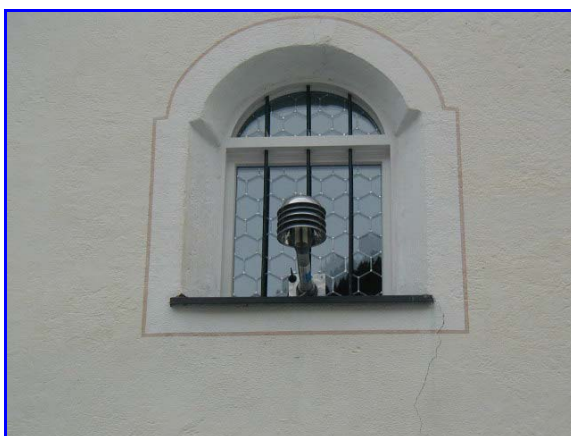
Sonda temperatura esterna T1

Sono installate 3 sonde di temperatura, per la misura della temperatura dell'aria dell'ambiente esterno ed interno e per la misura della temperatura del muro portante sul lato esterno.
