Un monaco e dodici saette

OVVERO LA STORIA DI OTTO PUNTELLI E DEI LORO TIRANTI PER IL  
**CONSOLIDAMENTO DELLA COPERTURA**  
NELLA TORRE DEL CASTELLO DI DOMODOSSOLA

**Lorenzo Jurina**

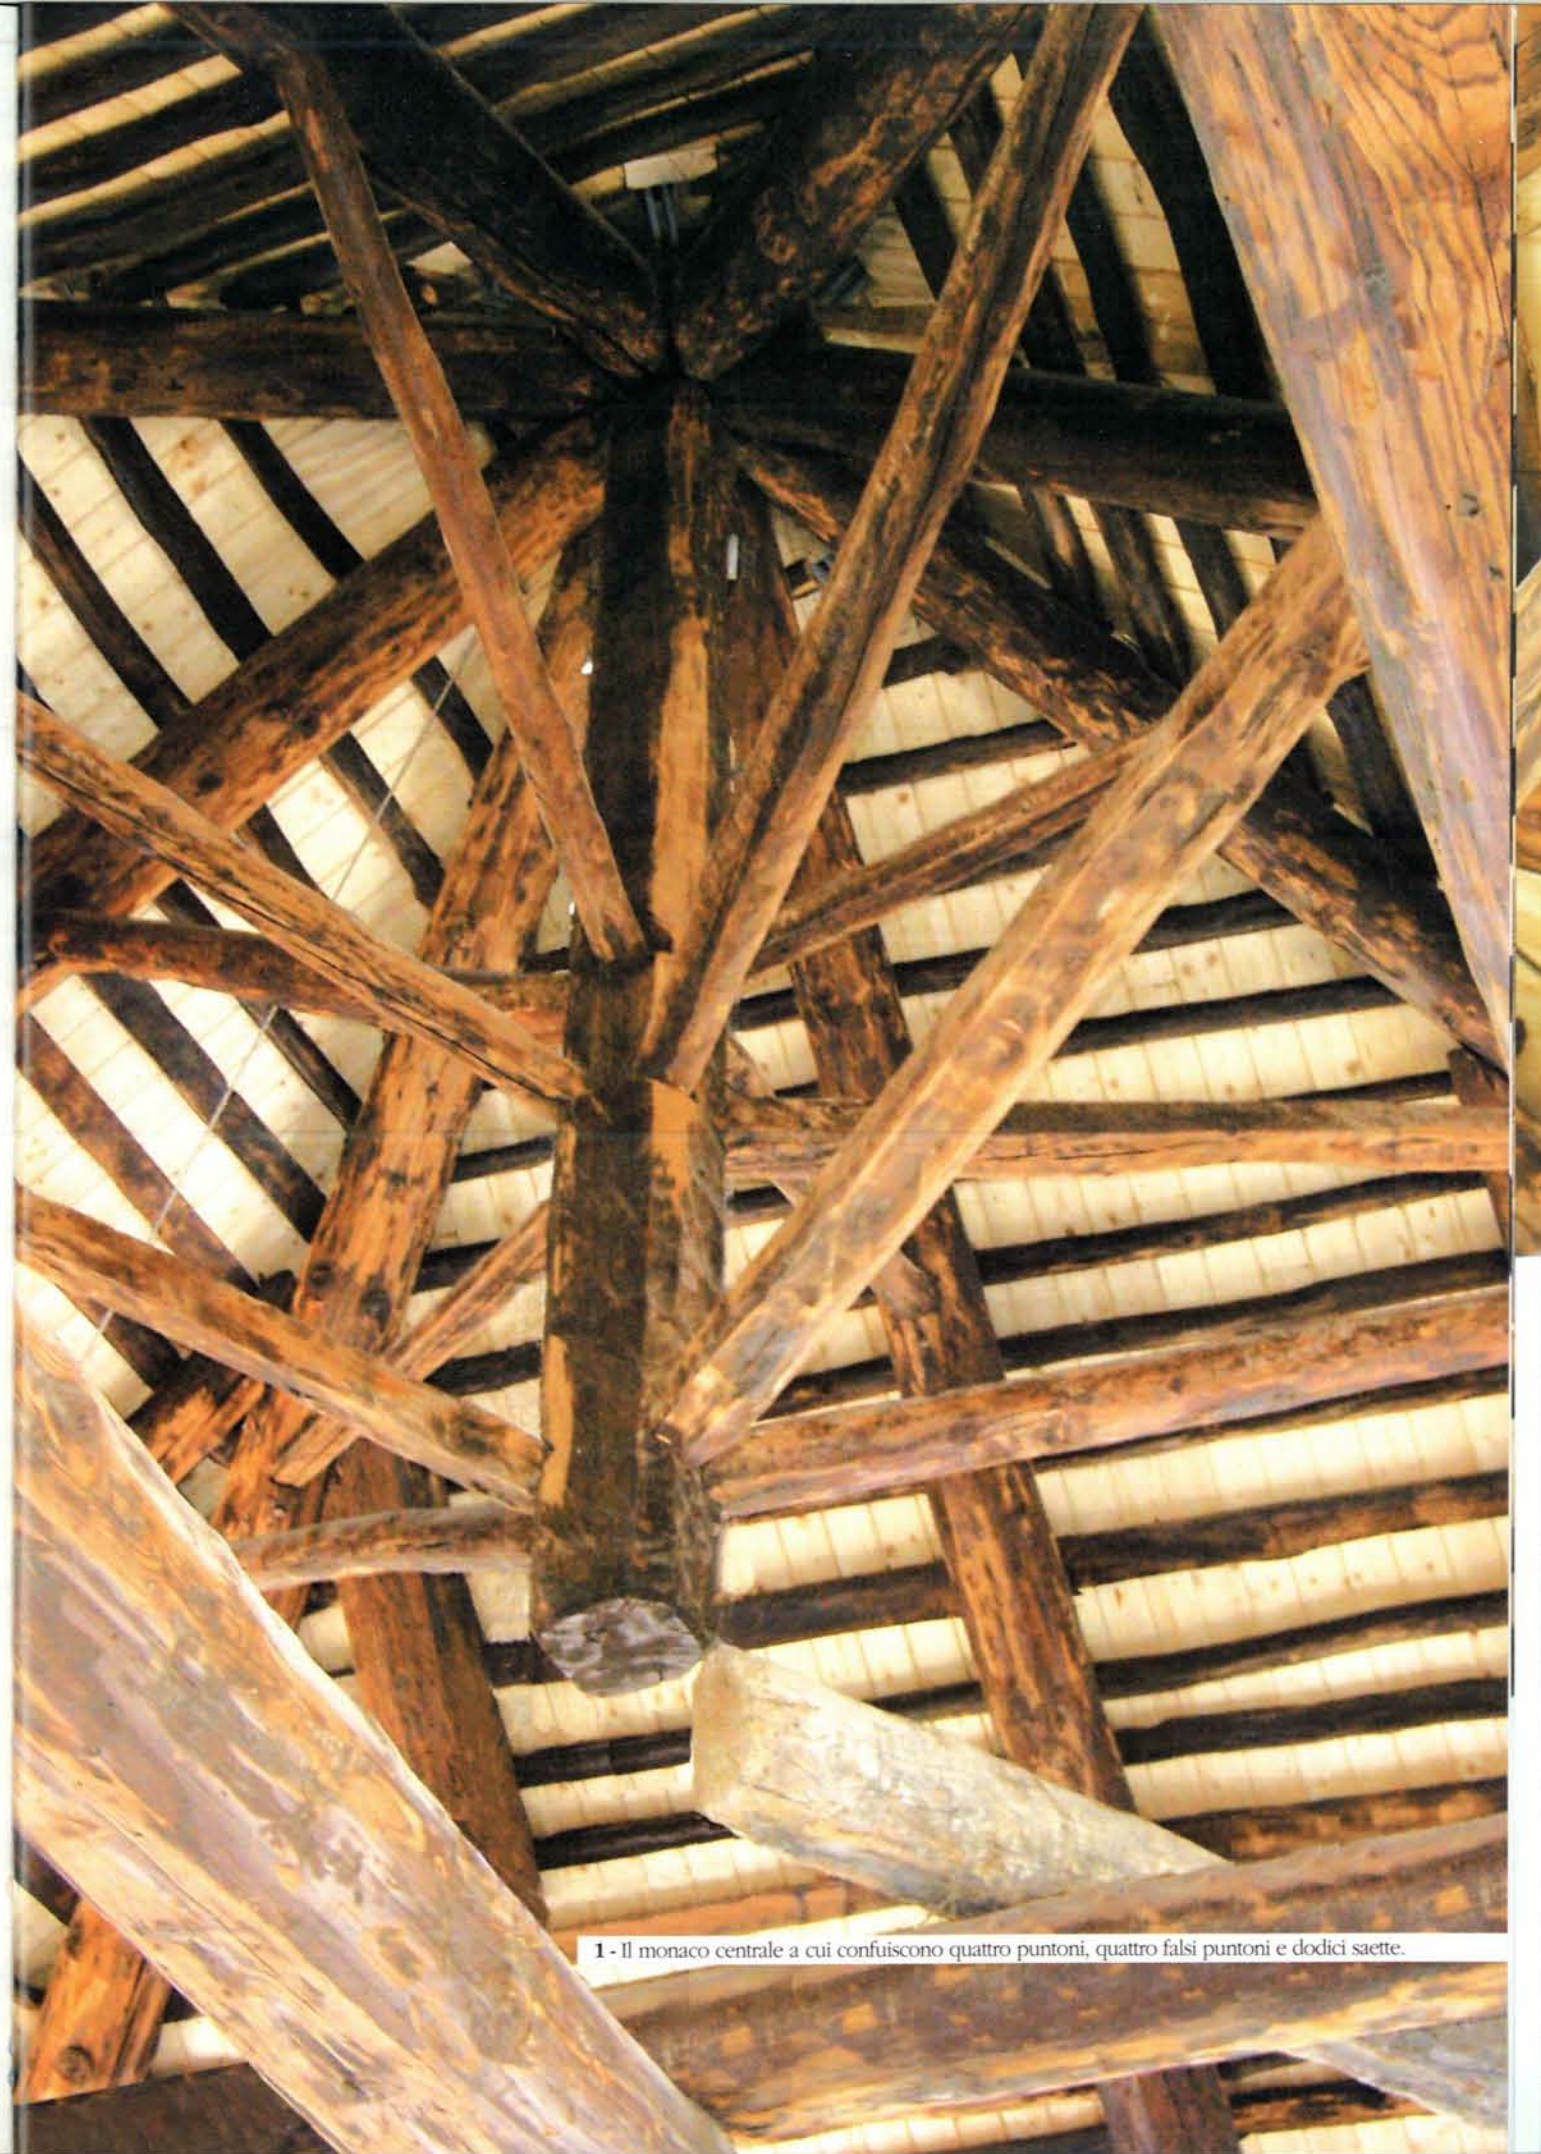
1 - Il monaco centrale a cui confuiscono quattro puntoni, quattro falsi puntoni e dodici saette.

diagonali convergono, in sommità, al colmo centrale dove si incastrano nel medesimo monaco. Su questo stesso monaco si innestano ben 12 saette diagonali, formando una suggestiva raggiera intorno all'unico elemento centrale (Figure 1 e 3). Come è noto, le saette rappresentano un prezioso elemento di appoggio intermedio, che, nel caso in oggetto, è in grado di limitare la inflessione sia dei 4 "veri-puntoni" delle capriate, sia degli 8 "falsi-puntoni" che costituiscono il resto dell'orditura principale della copertura.

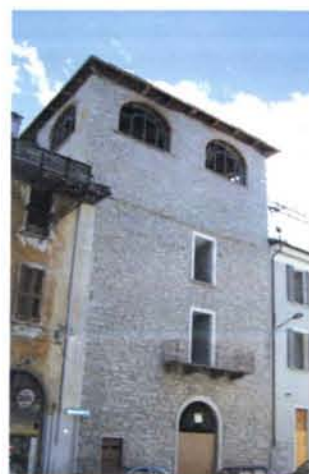
2 - La Torre in pietra del Castello di Domodossola.

Un caso emblematico, affrontato recentemente da chi scrive, riguarda la pesante copertura lignea di una Torre del Castello di Domodossola, risalente al X secolo (Figure 1,2).

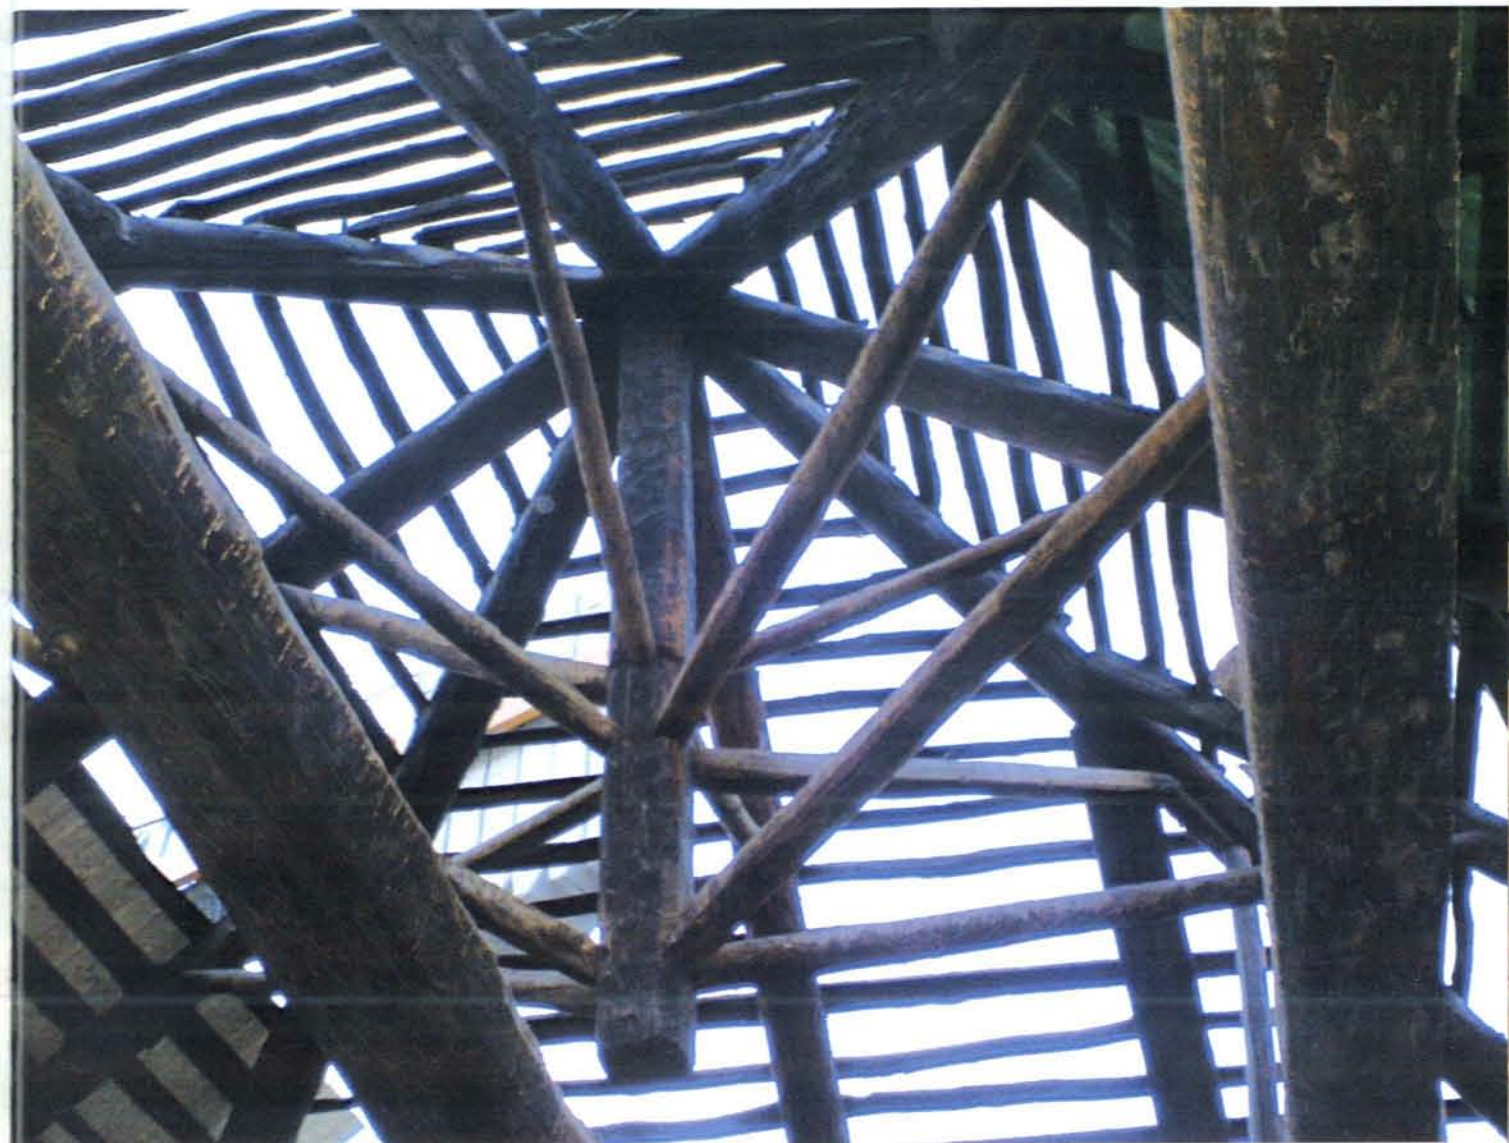
3 - La ossatura in legno dopo la rimozione delle piode.

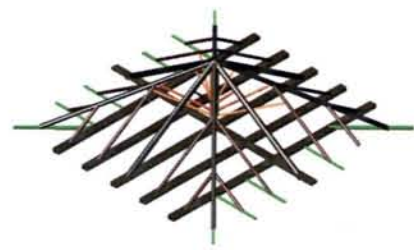
4 - Orditura principale costituita dalle due capriate ortogonali e dai falsi puntoni.

Nella prima fase sono state rimosse ed immagazzinate le pesanti piode e si è lasciata a vista l'orditura principale e secondaria. Successivamente si è posto in opera un tavolato continuo, al disopra del quale, in corrispondenza dei puntoni e dei falsi puntoni, si sono posate travette in legno lamellare di sezione 10x20 cm, rese solidali agli elementi sottostanti con lunghe viti da legno disposte ad X, così da renderle monolitiche e quindi collaboranti, utilizzando una tecnica "legno su legno" (Figure 4-9).

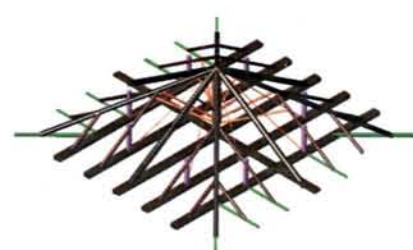
6 - Posa degli 8 puntelli di contrasto in legno.

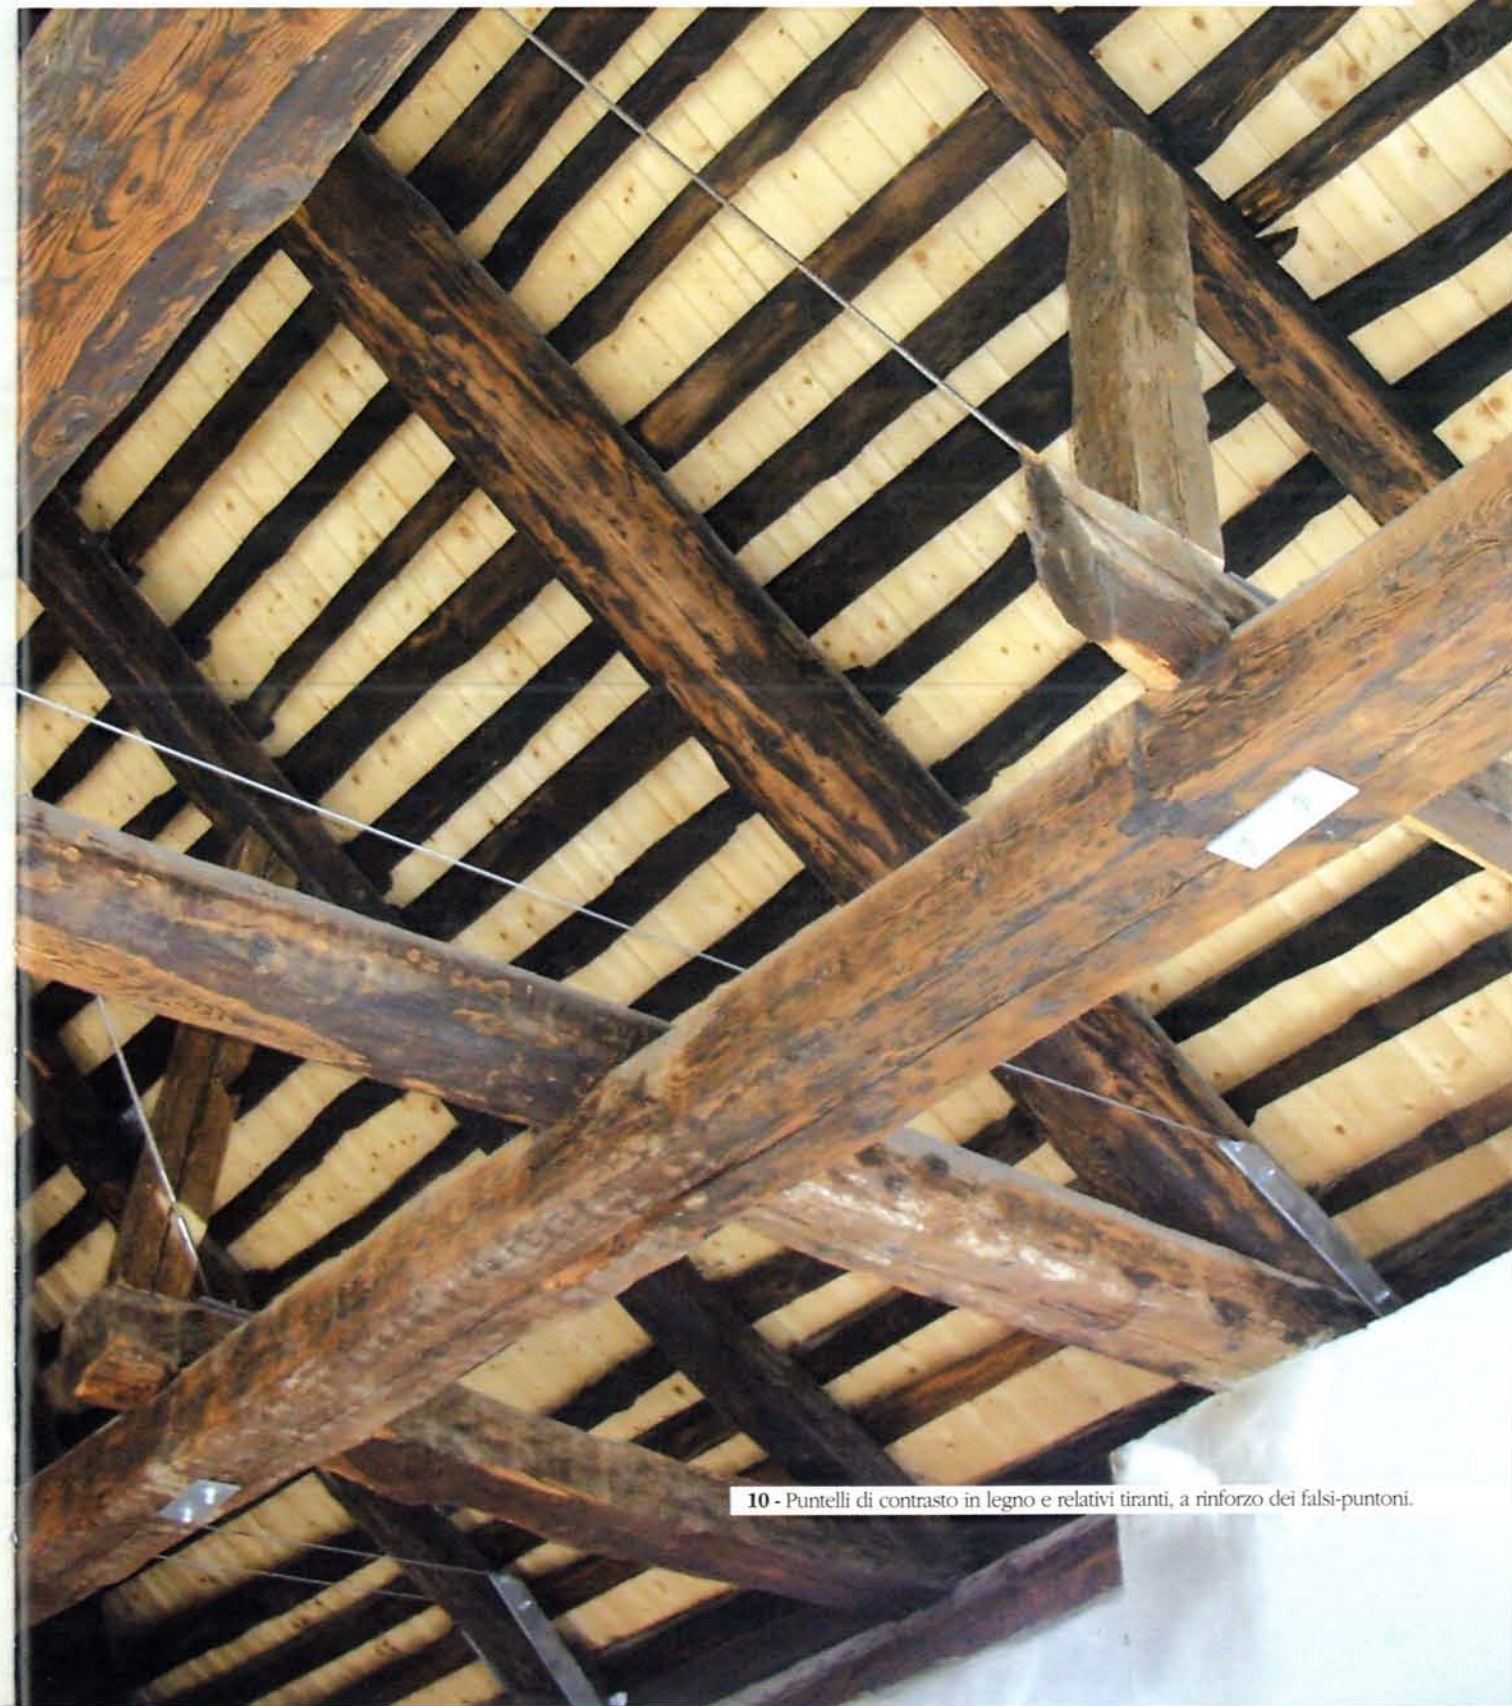
10 - Puntelli di contrasto in legno e relativi tiranti, a rinforzo dei falsi-puntoni.

Verrebbe spontaneo appoggiare tale nuovo puntello alle sottostanti catene lignee. In questo modo si aiuterebbe il puntone ma, allo stesso tempo, si aggraverebbe la situazione delle catene lignee, progettate per lavorare a trazione e non a flessione. La situazione si è risolta introducendo 8 tiranti diagonali in acciaio inox, post tesati, che collegano la base degli 8 puntelli verticali al colmo della capriata, trasferendo a questa posizione sommitale la azione assiale dei puntelli stessi. Il monaco centrale (con le sue 12 saette rivolte verso l'alto) continua a funzionare come sempre e gli 8 tiranti che scendono dal colmo verso il basso, a vista nello spazio del sottotetto, disposti tra saetta e saetta, svolgono in modo palese ed elegante la loro funzione di trasferimento (Figure 10-12).

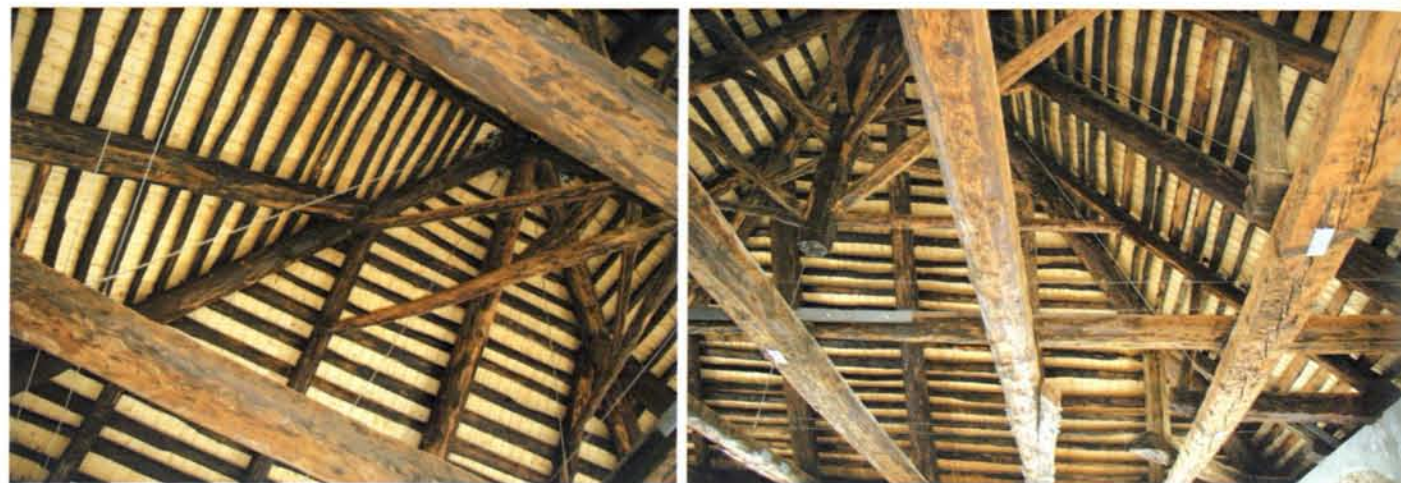
11 12

11,12 - Intradosso del tetto finito. 13 - Dettaglio del fissaggio degli 8 tiranti al colmo. 14,15 - Disegni di progetto.

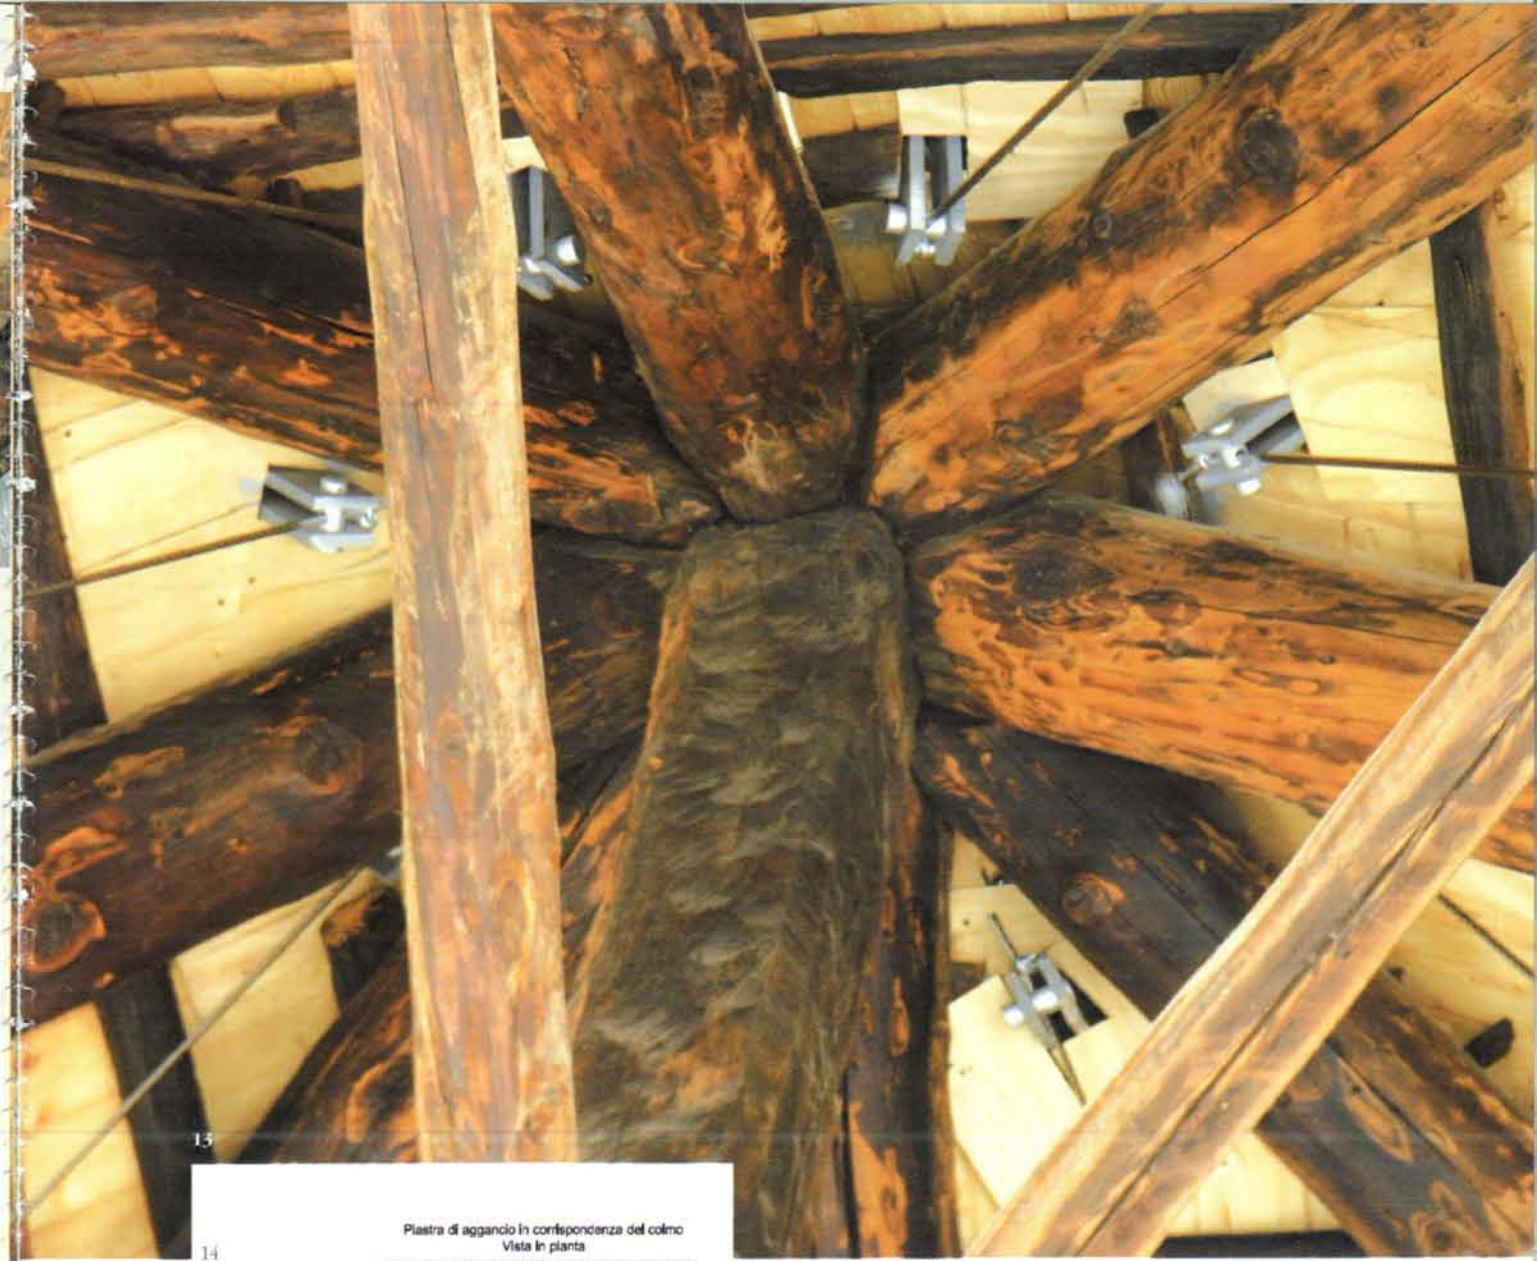
13

Plastra di aggancio in corrispondenza del colmo  
Vista in pianta

Elemento ligneo esistente, monaco  
Nuova trave in legno lamellare, sp. 20x10 cm  
Nuovo asse  
Plastra quadrangolare a piramide tronca, sp. 20 mm  
Elemento di aggancio per il tirante, doppia piastra forata, sp. 15 mm  
Cavallotti Ø 16 con terminali filettati  
Cavo Ø12 con copocorda a occhio

Un tema complesso era rappresentato dal fissaggio degli 8 tiranti al colmo. Una soluzione particolarmente semplice è stata ottenuta posizionando una piastra in acciaio quadrangolare, a forma di "piramide tronca", in corrispondenza del colmo. Dalla piastra scendono 8 mensoline, che appaiono a vista nel sottotetto e a queste si collegano 8 cavi in acciaio (uno per ciascuno dei falsi puntoni da consolidare), che scendono verso il basso e vanno ad ancorarsi in corrispondenza ed al di sotto di nuovi puntelli lignei aggiunti.

Mettendo in trazione gli 8 cavi mediante tenditori si applica una forza verticale diretta dal basso verso l'alto alla base del nuovo puntello. In questo modo la compressione del puntello non sollecita la catena lignea, la quale continua a lavorare a sola trazione (Figure 13-15).
