L'USO DELL'ACCIAIO NEL CONSOLIDAMENTO DELLE CAPRIATE E DEI SOLAI IN LEGNO

Lorenzo Jurina

DIS – Politecnico di Milano – www.jurina.it

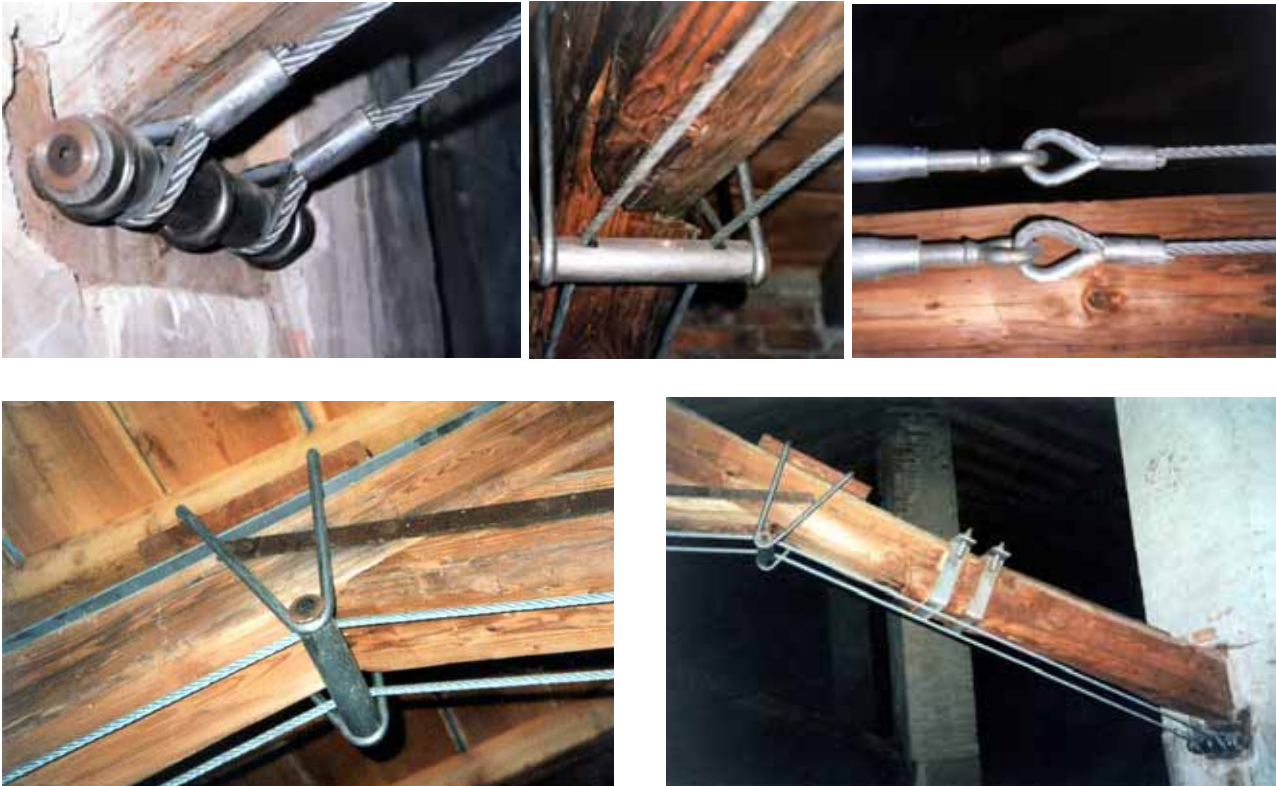
Figura 2 a, b, c, d, e. Dettagli dell'intervento di consolidamento con utilizzo di un cavo sagomato post tesato, in posizione intradossale, per consolidare i puntoni a sbalzo, fortemente inflessi

Particolarmente curati sono stati i dettagli di ancoraggio dei cavi alla muratura, realizzati con l'aiuto di golfari in acciaio inox, e del semplice ma efficace dispositivo per il rinvio dei cavi attorno ad un perno cilindrico, posto in corrispondenza del giunto catena-puntone e realizzato con una barra sagomata semplicemente messa a cavallo del puntone (Figura 2 a, b, c, d, e).

A causa dei fenomeni di rilassamento dei cavi in acciaio e del progressivo "accomodamento" dei giunti della struttura lignea, la tesatura dei cavi si è dovuta effettuare in numerose e successive fasi con l'ausilio di una chiave dinamometrica per il controllo dei carichi applicati.

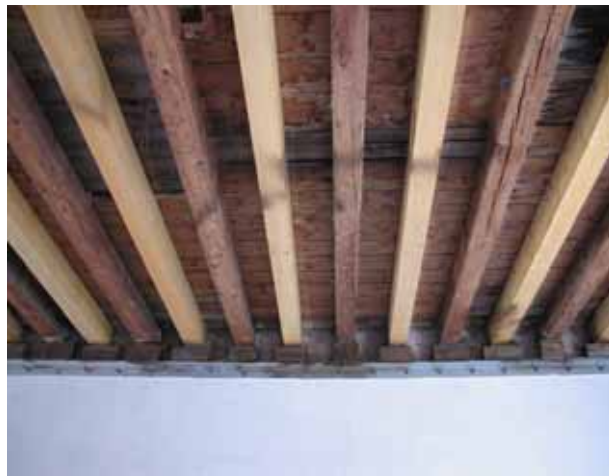
Figura 3. Vista agli appoggi del solaio, con il profilato metallico in parete.

Per impedire tuttavia che la esecuzione degli scassi per le testate indebolisse le pareti si sono utilizzati profili metallici ad L, fissati con barre filettate alle pareti trasversali di ogni locale, sopra alle quali sono stati appoggiati i nuovi travetti lignei (Figura 3). I travetti originari, già in opera, sono stati anch'essi "forzati" contro la trave ad L mediante cunei in legno, per migliorarne l'appoggio a parete. Il profilo ad L è stato utilizzato anche con la funzione di tirante parallelo alla pareti trasversali, tutte ampiamente fessurate e indebolite da canne fumarie. Alle due estremità sono state infatti saldate barre filettate che attraversano le pareti longitudinali e sono contrastate all'esterno con piastre metalliche. Per ottenere un corretto comportamento di insieme è stato fondamentale effettuare in fase iniziale il tiro della catena, che risultava libera e quindi tesabile, e solo successivamente il collegamento bullonato alla parete per consentirle di lavorare a taglio, ossia di sopportare i travetti lignei.

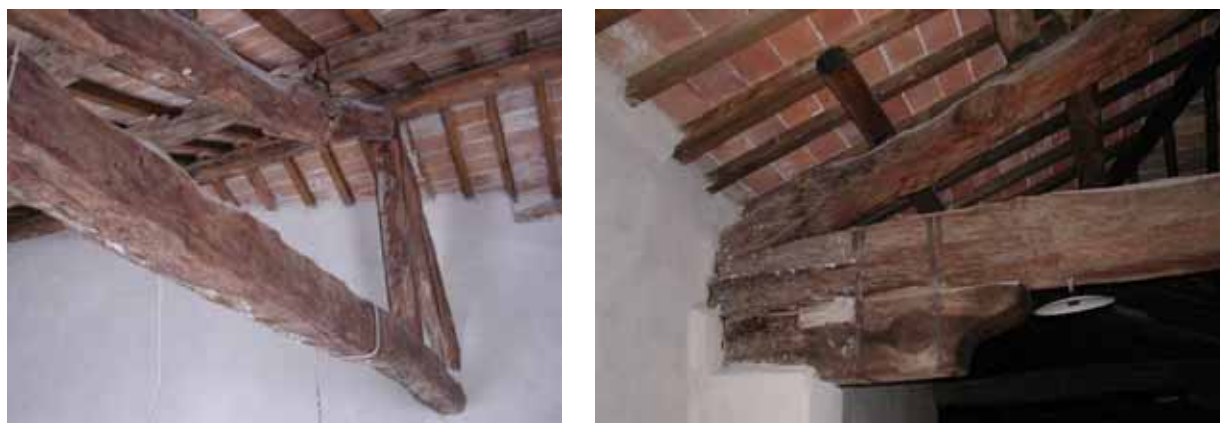
Figura 4 a, b. Elementi della struttura lignea con deformazioni e difettosità accentuate.

Gli interventi su questo edificio di proprietà del FAI, denominato "Baco da seta", sito in adiacenza alla Villa Della Porta Bozzolo, hanno riguardato principalmente la copertura che mostrava una difettosità molto accentuata del legno, sottoposto a rilevanti carichi permanenti dovuti alla presenza di "medoni" in cotto (Figura 4 a, b, , Figura 5) .

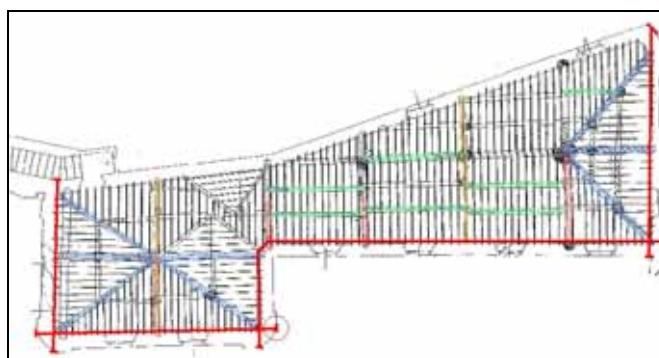
Figura 5. Gli elementi della copertura lignea oggetto degli interventi di consolidamento o restauro (in giallo le capriate, in blue i falsi puntoni, in rosso i puntoni ed in verde le terzere)

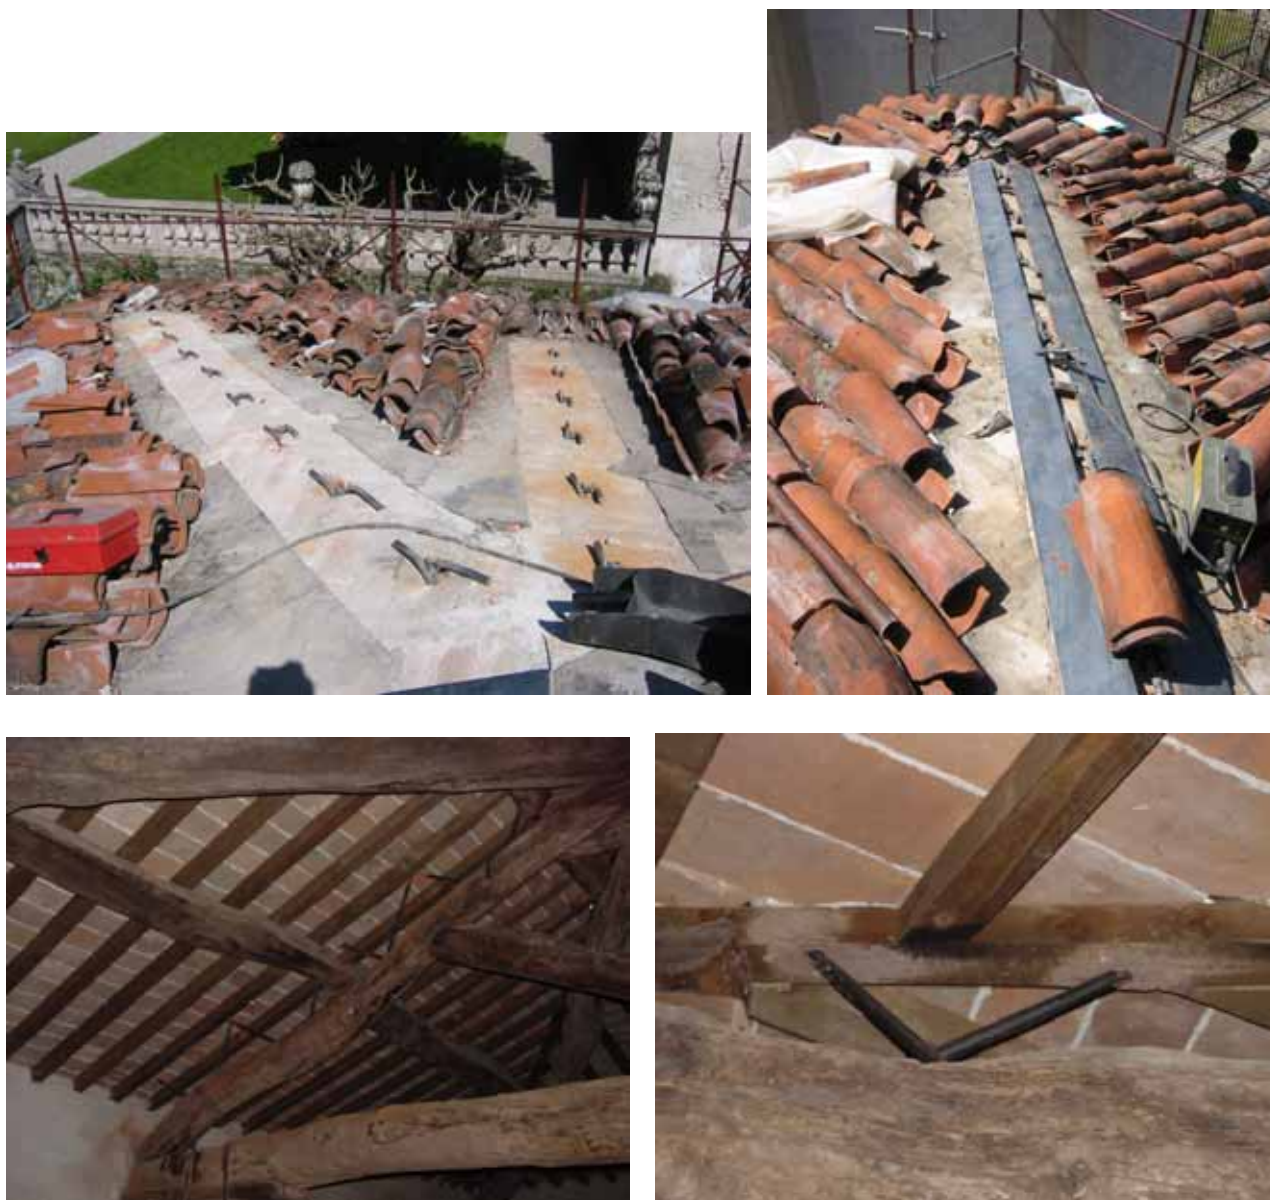
Figura 7 a, b, c, d. Dettagli di realizzazione dell' intervento in copertura

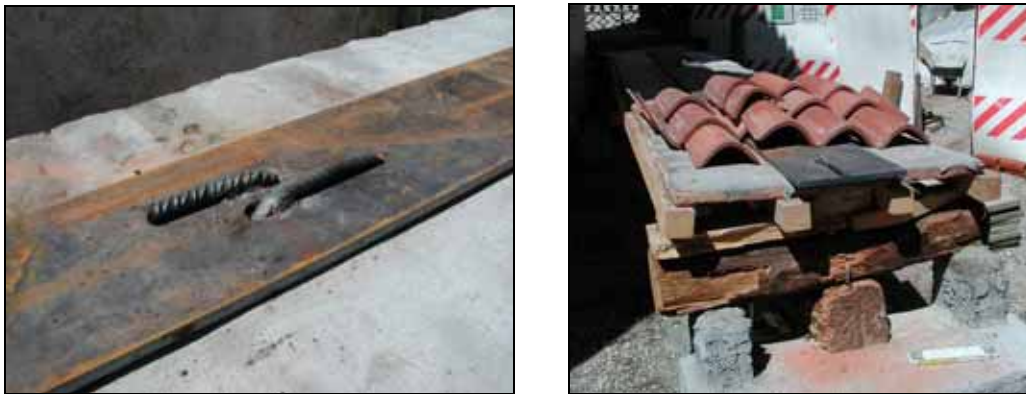
Figura 8. Prove di carico. a) Saldatura dei diagonali ϕ 20 mm alla piastra metallica posta in sommità. b) Il sistema di rinforzo secondo la configurazione finale di intervento

Le prove sperimentali condotte hanno evidenziato un buon comportamento della trave a "sezione mista" legno-acciaio, che si è comportata in modo lineare, con limitati residui anelatici.

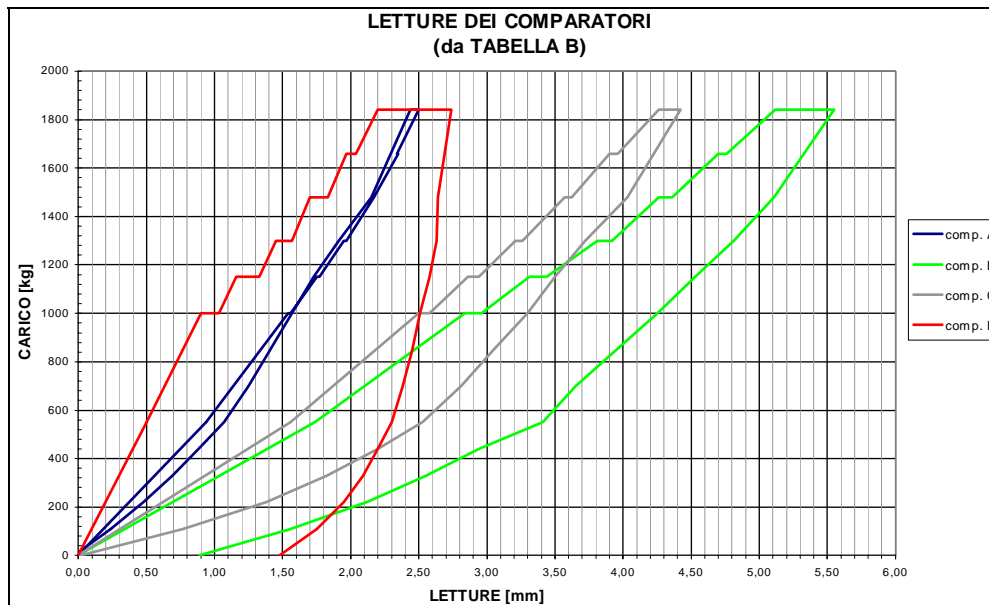
Figura 11. Grafico carico-spostamento

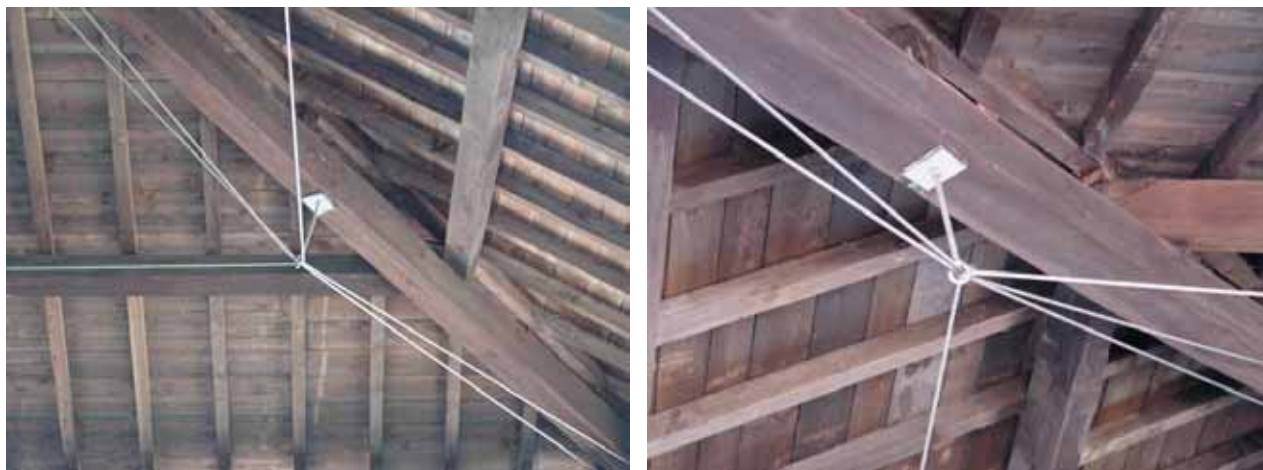
Figura 16. La copertura a struttura reticolare realizzata.

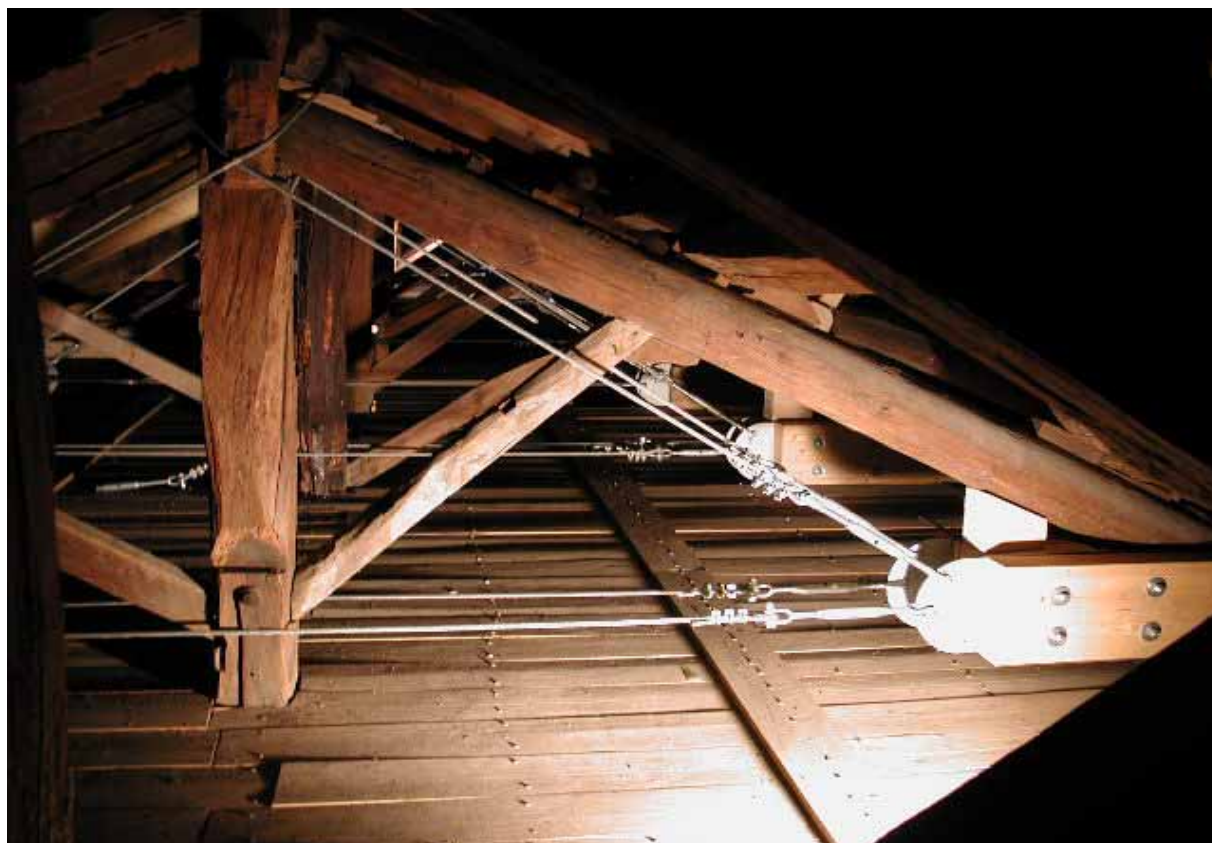
Figura 19. Realizzazione del consolidamento mediante cavi esterni post tesati e "bilancini" in legno lamellare appoggiati sulla muratura.

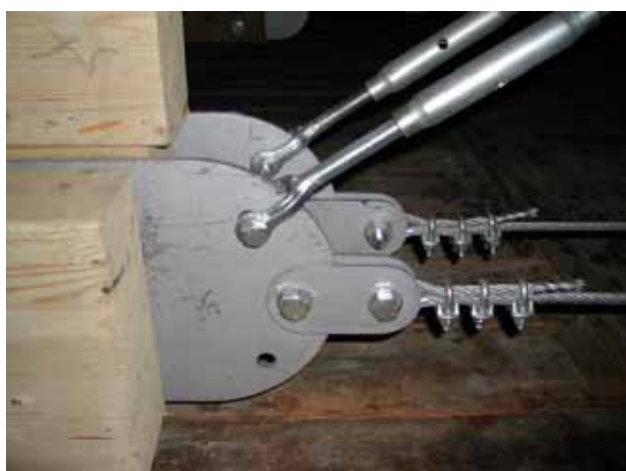
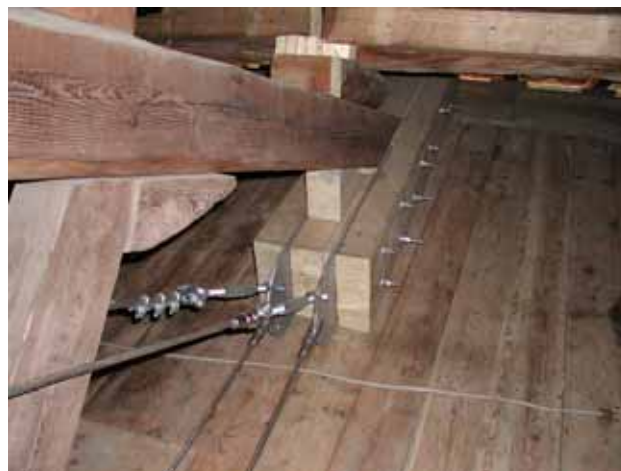
Figura 20 a, b. Particolari dell'intervento di consolidamento realizzato

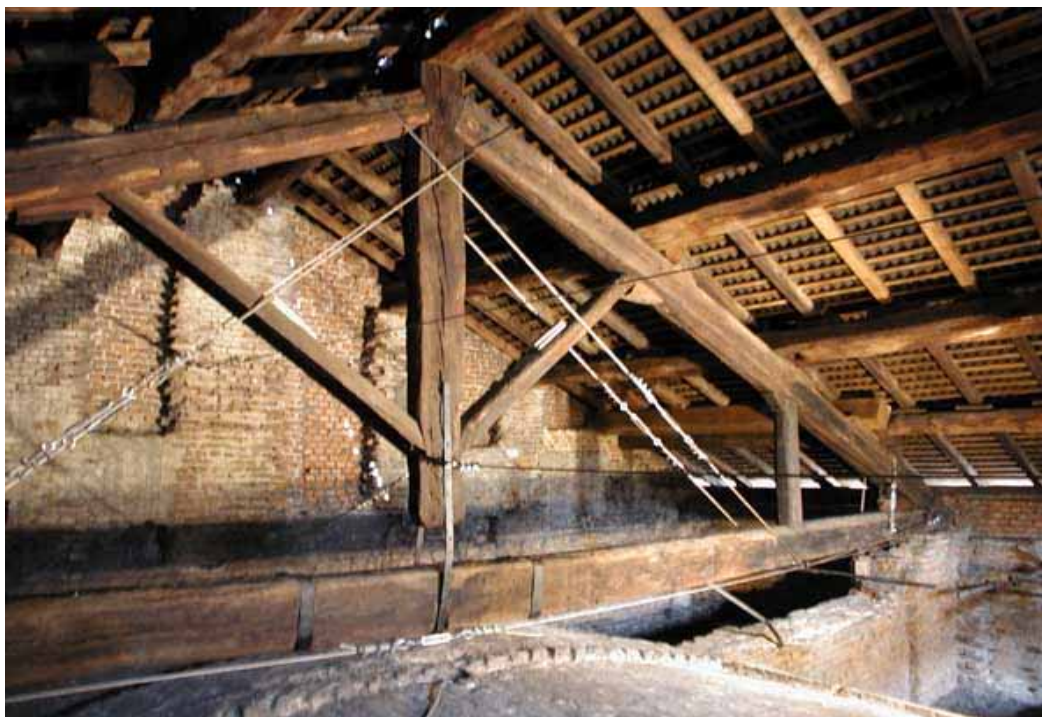
Figura 24. Intervento di consolidamento degli appoggi e delle capriate mediante cavi esterni post tesi, con inserimento di un nuovo puntello ligneo di contrasto della falda

Lo stato di degrado degli elementi lignei, comunque, non era tale da giustificarne la sostituzione e si è quindi optato per un intervento conservativo, intenzionalmente leggero. L'intervento si è articolato in due fasi. La prima, di tipo locale, ha riguardato il ripristino dei giunti mediante zeppe in legno e barre filettate passanti e la integrazione con tradizionali fettonature in legno di alcune zone delle capriate che presentavano lacune dovute a inneschi di incendio provocati da bombe incendiarie. La seconda fase, di tipo globale, ha mirato a fornire un nuovo meccanismo resistente, parallelo a quello originario, mediante l'uso di un puntone ligneo e di tre funi in acciaio inox, a supporto della catena e dei puntoni (Figura 23, Figura 24).

una barra filettata terminante con golfari femmina e, collegandosi a questi, tra capriata e capriata è stato steso un segmento di cavo dotato di tenditore di regolazione della lunghezza. Le capriate in questo modo vengono fissate nella geometria a cui il tempo le ha condotte, impedendo tuttavia il verificarsi di ulteriori spostamenti relativi dovuti all'accatastamento tra capriata e capriata. Per completare l'opera, le recenti cuffie metalliche sono state rimosse e sostituite con perni metallici passanti.

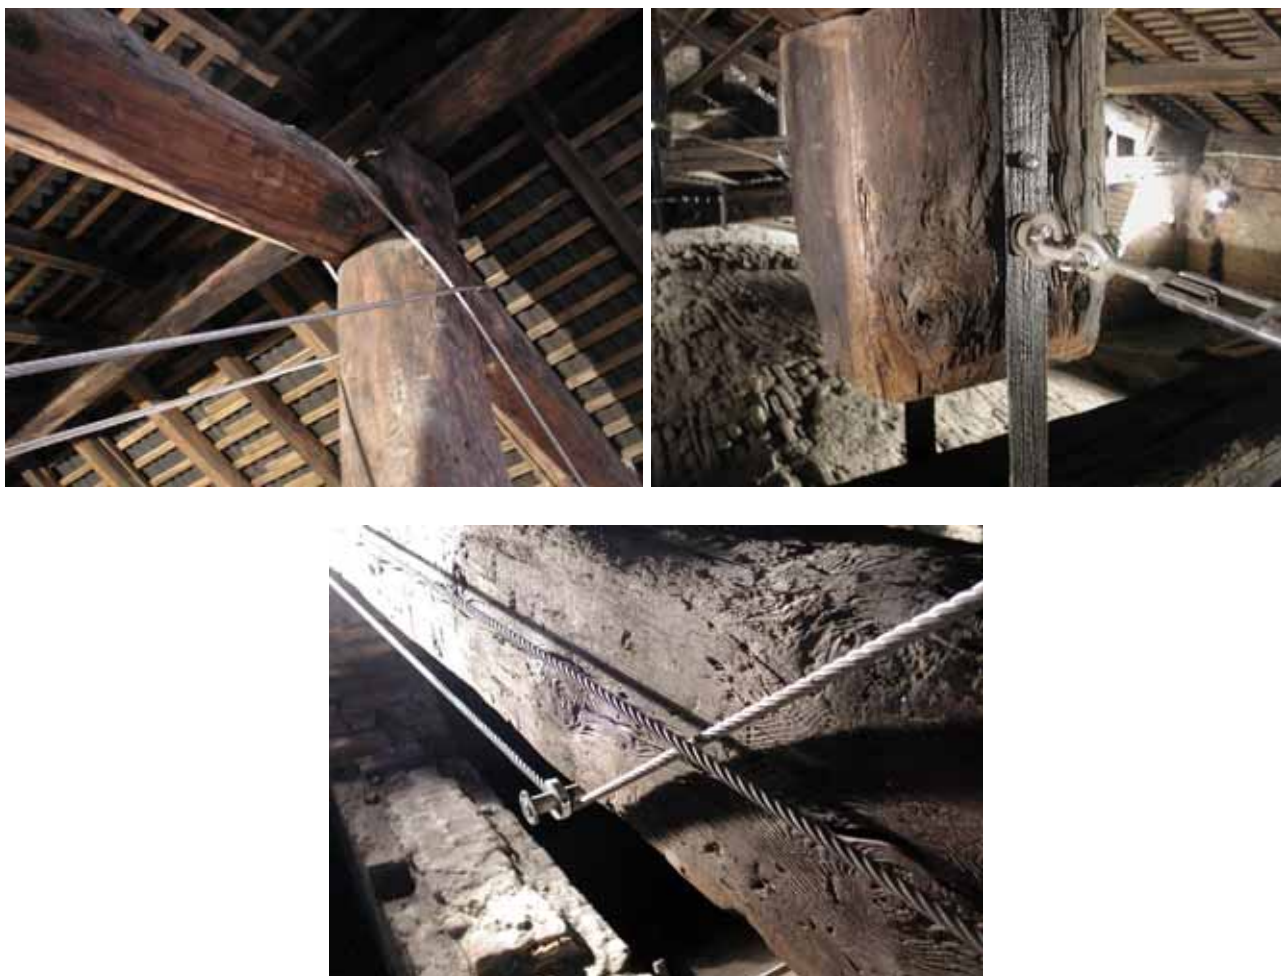
Figura 25. Dettagli di realizzazione.

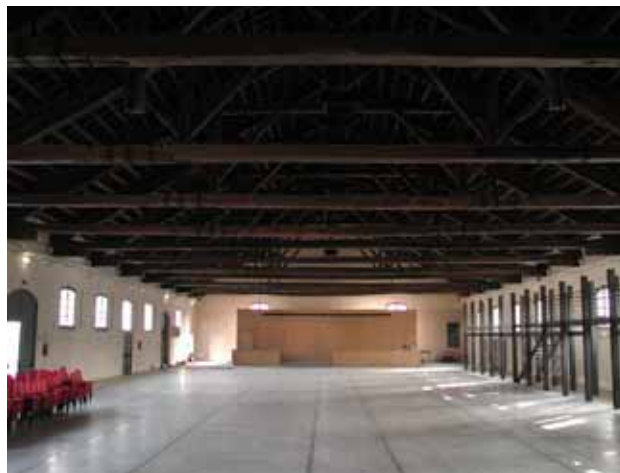
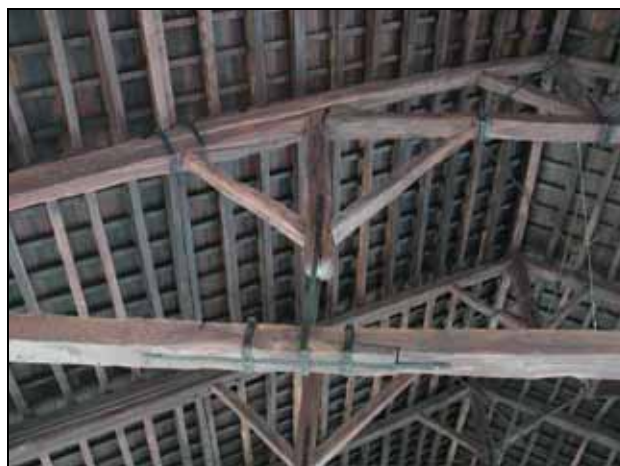
Figura 26 a,b. Immagini della copertura dall'intradosso.

L'edificio è un ampio salone coperto con tetto a due falde, sostenuto da 14 capriate lignee di ridotto interasse (4 metri) ma di grande luce (22 metri) (Figura 26). La destinazione ad uso pubblico della sala sottostante e la contemporanea presenza di difetti sui giunti delle capriate, unita alla inusuale snellezza degli elementi lignei adottati, ha consigliato di intraprendere un'accurata campagna diagnostica al fine di valutarne la sicurezza e di definire eventuali interventi di consolidamento. Al termine della prima fase conoscitiva si era giunti a ipotizzare che la parziale precarietà di conservazione delle capriate della Cavallerizza fosse imputabile soltanto all'inefficienza dei sistemi di collegamento tra alcune membrature ed alla difettosità locale del materiale (soprattutto quello di recente sostituzione), piuttosto che ad un degrado globalizzato. La necessità di valutare l'effettiva incidenza dei difetti riscontrati ha così portato ad eseguire prove sperimentali di carico su due delle quattordici capriate (la V e la VI), quelle giudicate più rappresentative del comportamento dell'intera copertura. Le prove, realizzate con zavorra di contrasto piazzata a terra e 5 martinetti idraulici legati alla capriata da fasce in poliestere, hanno fornito risultati ampiamente soddisfacenti sia in termini di resistenza che di rigidezza globale, dando così testimonianza di un buon comportamento di assieme anche sotto carichi particolarmente gravosi, (superiori ai 150 daN/mq sull'intera superficie di falda.)

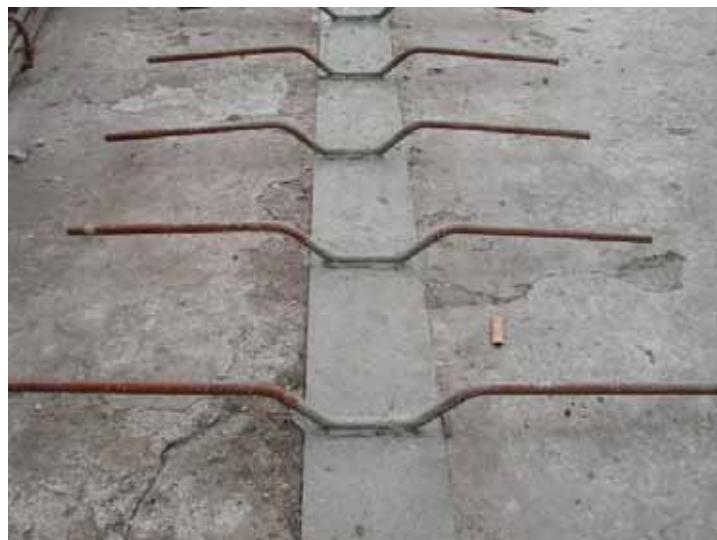
Figura II. 5 Connetto rmetallici sagomati a "manubrio"

Si è realizzato il collegamento con la soletta soprastante mediante connettori metallici sagomati a "manubrio" (Figura II. 5), saldati a passo regolare alle travi e annegate nella soletta in clt.

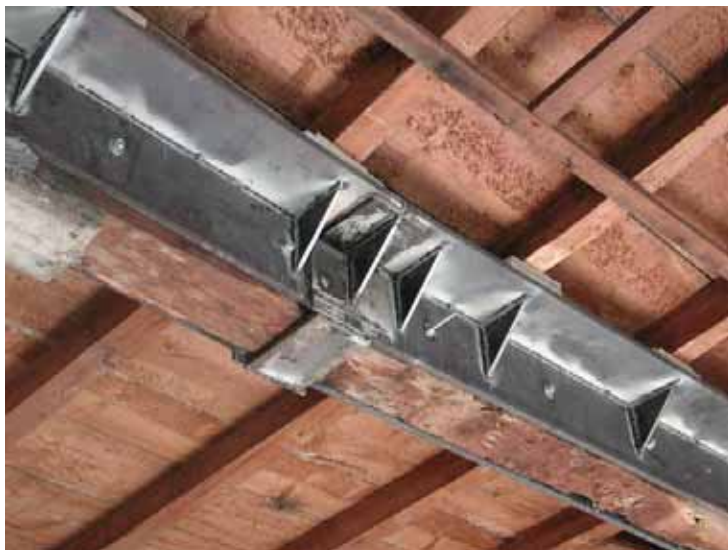
Figura II. 7. Il rinforzo delle travi spezzate in mezzeria mediante affianco di coppia di profilati ad L.

In altri casi ancora le travi principali erano spezzate in mezzeria e sono state affiancate da una coppia di profilati ad L, irrigiditi da triangoli e tra loro mutuamente collegate. L'intervento, di una certa invasività formale, viene contenuto all'interno del controsoffitto decorato, rimosso per la posa in opera della nuova trave(Figura II. 7).

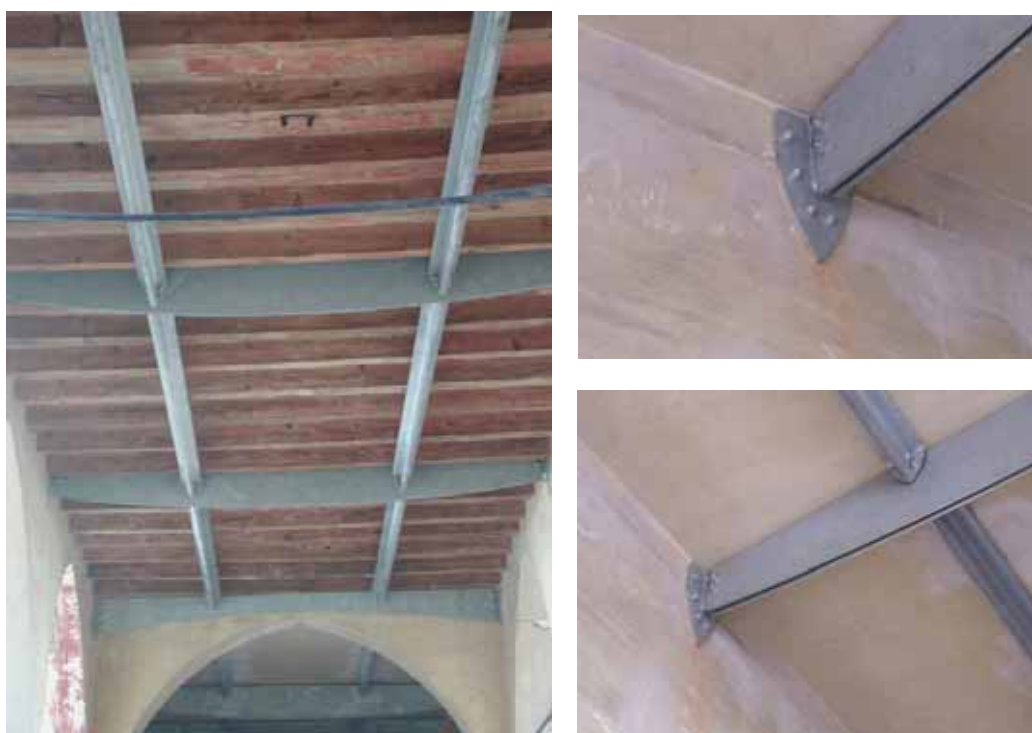
Figura II. 19 a, b, c. Dettagli del graticcio costituito da nuove travi metalliche.

In taluni casi la semplice soluzione di legno su legno è risultata sufficiente, in altri si è fatto ricorso a strutture esterne rappresentate da travi metalliche che creano appoggi intermedi per le travi esistenti, costituendo di fatto un graticcio bi-direzionale (Figura II. 19 a, b, c).

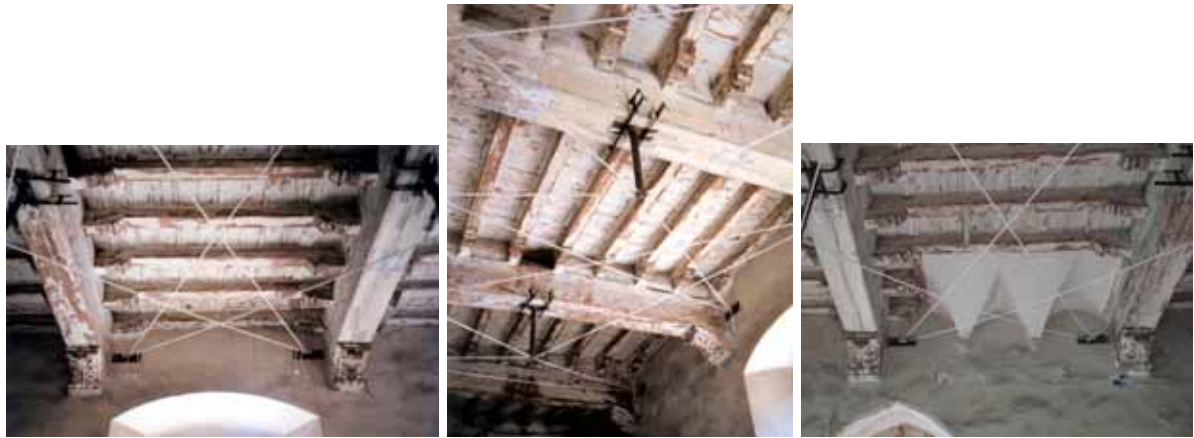
Figura II. 22 a, b, c. Modello realizzato in scala reale in situ per la messa in opera del rinforzo di solaio ligneo con struttura reticolare in trifolium di acciaio: dettaglio dell'attacco alla parete e i puntoni telescopici

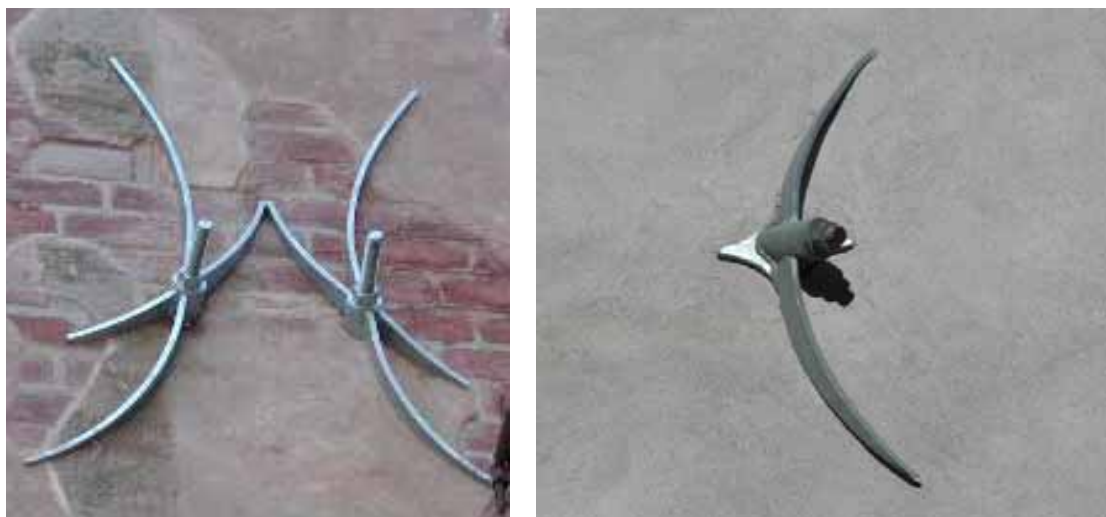
Figura II. 24 a, b. Capochiave realizzato

Pare interessante notare come si sia modificato il progetto dei capochiavi dei cavi di sostegno passando dalla ipotesi di progetto alla fase di esecuzione dei lavori (Figura II. 23, Figura II. 24 a, b).

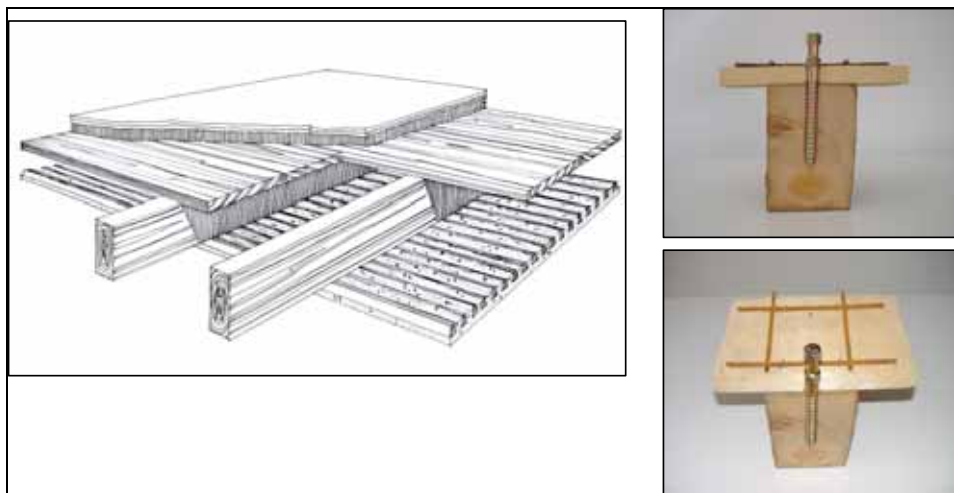
Figura II. 40. La soluzione mista calcestruzzo-legno, con connettori a secco in alluminio filettato

Gli interventi di consolidamento proposti hanno avuto inoltre l'obiettivo di realizzare una membrana rigida orizzontale in grado di assorbire gli sforzi generati da eventi sismici. Da qui la scelta di realizzare una soluzione mista calcestruzzo-legno, con l'adozione di connettori, che, a causa delle decorazioni presenti, dovevano essere "a secco" (Figura II. 40.)

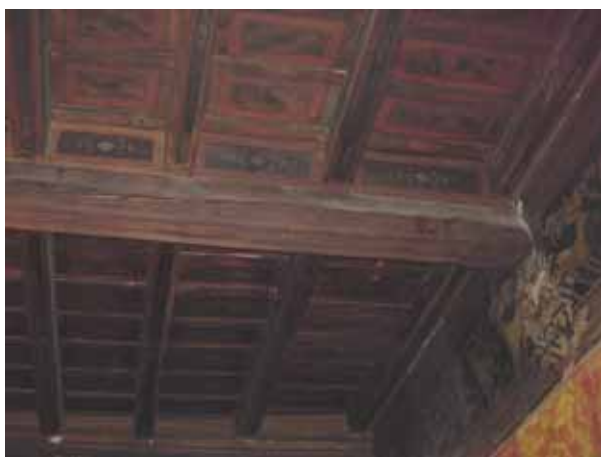
Figura II. 44. Uffici amministrativi: immagine dello stato di fatto e dettagli di intervento.
